# BİLECİK'DE ORHAN GAZİ İMARETİ'NİN BUGÜNKÜ DURUMU VE SÜSLEMESİ HAKKINDA NOTLAR

Prof Dr. Yıldız DEMİRİZ

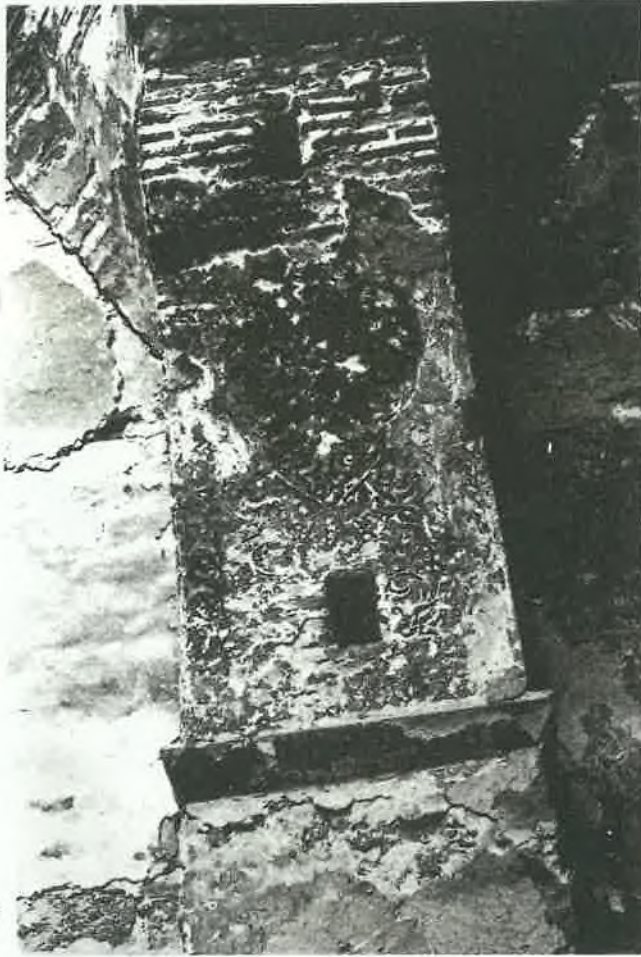
Resim 2. Malakarilerin  
1972'deki durumu

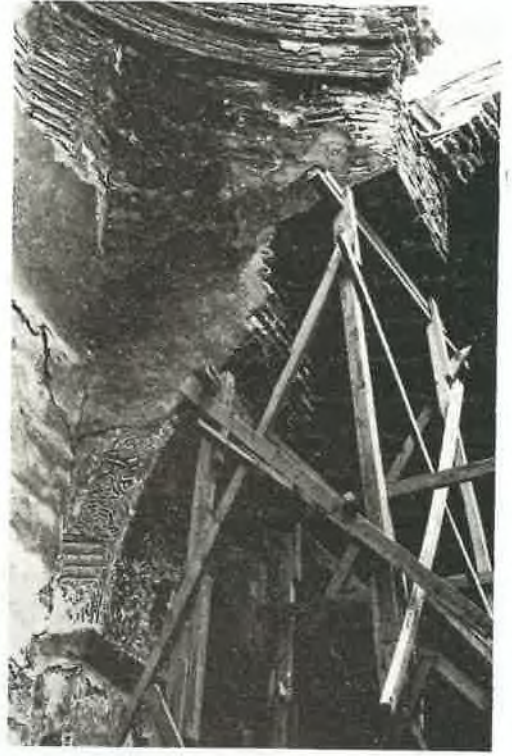
1967 de yıkık idi. Ana kemerin geri kalan kısmı daha fazla yıkılmasını önlemek için iskele kurularak desteklenmiş, yerdeki moloz kısmen kaldırılmıştı. Dışta da batı duvara destek verilmişti. Bu hali ile görüldüğünde, yapının tamirinin planlandığı sanılır. Ancak, 1972 yılında çektiğimiz resimlerde bu iskelenin kaldırıldığını görüyoruz. Yapının kurtarılmasından vazgeçildiğini ifade eden bu duruma bir mana vermek güçtür. Bu derece önemli bir yapının, şehrin bugün meskûn olmayan bir bölgesinde bulunması böyle bir tutum için yeterli gerekçe olamaz. Kaldı ki, yapının çevresi, halen Bilecik'in mezarlık bölgesi olarak kullanılmaya devam edilmektedir.

*Resim 1: Bilecik Orhan İmareti  
Büyük Kemerlerin 1967'deki durumu*

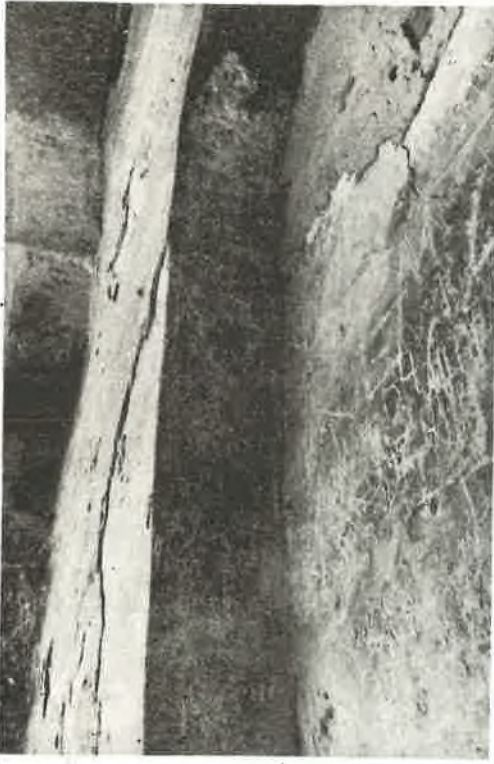
*Resim 6. Batıdaki kemerin 1985'deki durumu.  
Kalem işleri , üzerlerindeki yazılar  
yüzünden zor seçiliyor.*

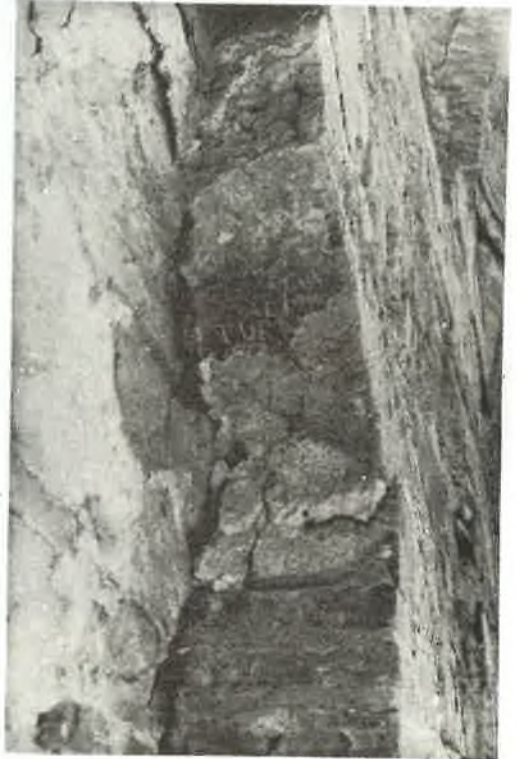
Doğu taraftaki açıklık çevresindeki sıvaların ise çok yakın bir tarihte döküldüğü anlaşılıyor. Ortaya çıkan alt sıva tabakası yer yer dökülmüş ve bir sıva tabakası daha bulunmadığı böylece anlaşılıyor. Bir bölümü çok iyi durumda sayı-

labilecek kalem işi bordürü burada gayet net bir şekilde tesbit edebildik. Dolgu duvarının ise en azından üst bölümünün sonradan örüldüğü yine bu fotoğraftan anlaşılabiliyor.

*Resim 9. Alt sıva tabakasının dökülmesiyle  
ortaya çıkan tuğla duvar örtüsü. Üst bölümde  
kalem işlerinin bir kısmı görülebiliyor (1985).*

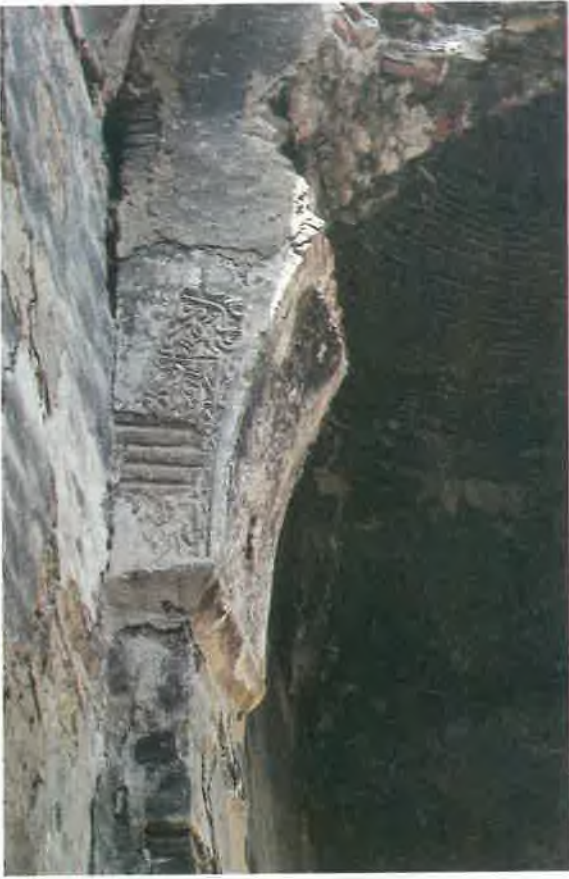
Sonucun ne olduğunu ise bu yıl (1985) çektiğimiz resimlerde görmek mümkündür. Kubbe daha fazla çökmüş, eşi az görülen, gerek tarihinin eskiliği, gerekse kalitesinin iyiliği ile dikkati çeken malakârî süslemenin bulunduğu büyük kemerin ise önemli bir kısmı, üzerindeki süslemelerle birlikte yok olmuştur.

*Resim 3: Büyük kemerin 1985'deki durumu.*

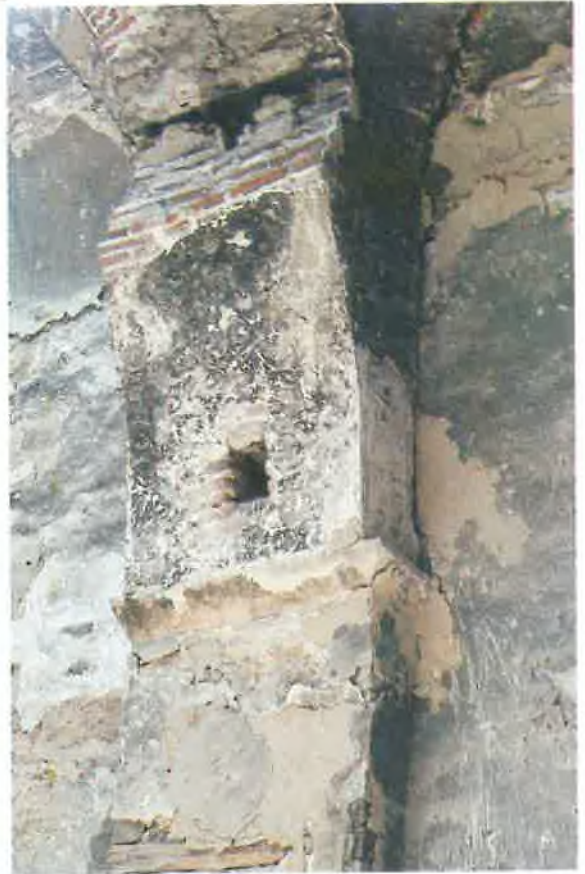
*Resim 4: Büyük kemer ve malakârların  
bir başka açıdan görünüşü (1985).*

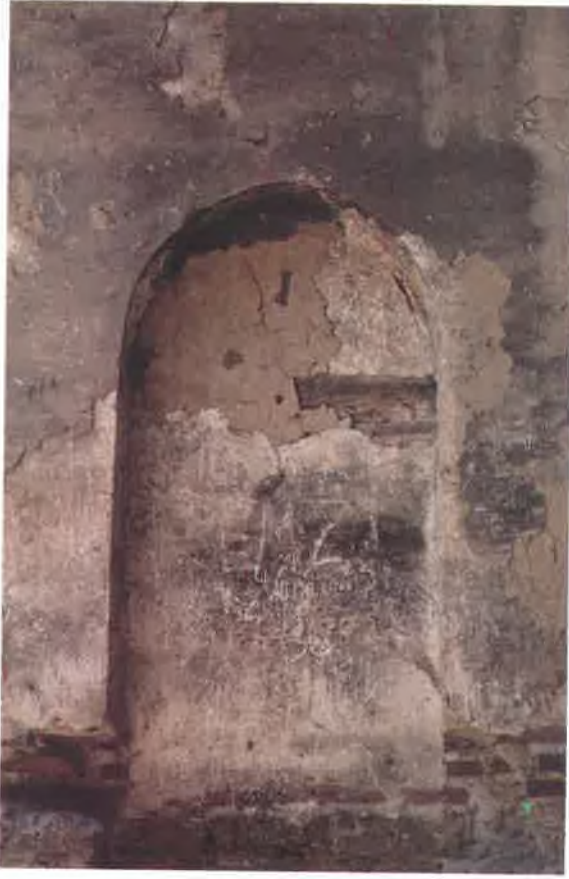
*Resim 5. Ban açıklığının duvarla kapatılmış  
hali (1985)*

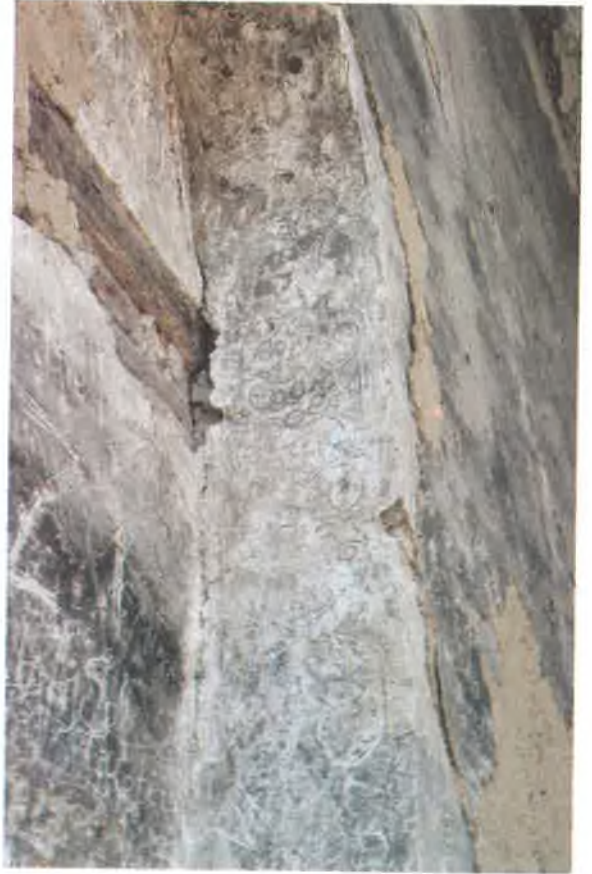
*Resim 7. Aynı kemerin diğer tarafı. burada kalem  
işlerinin durumu biraz daha iyi (1985)*

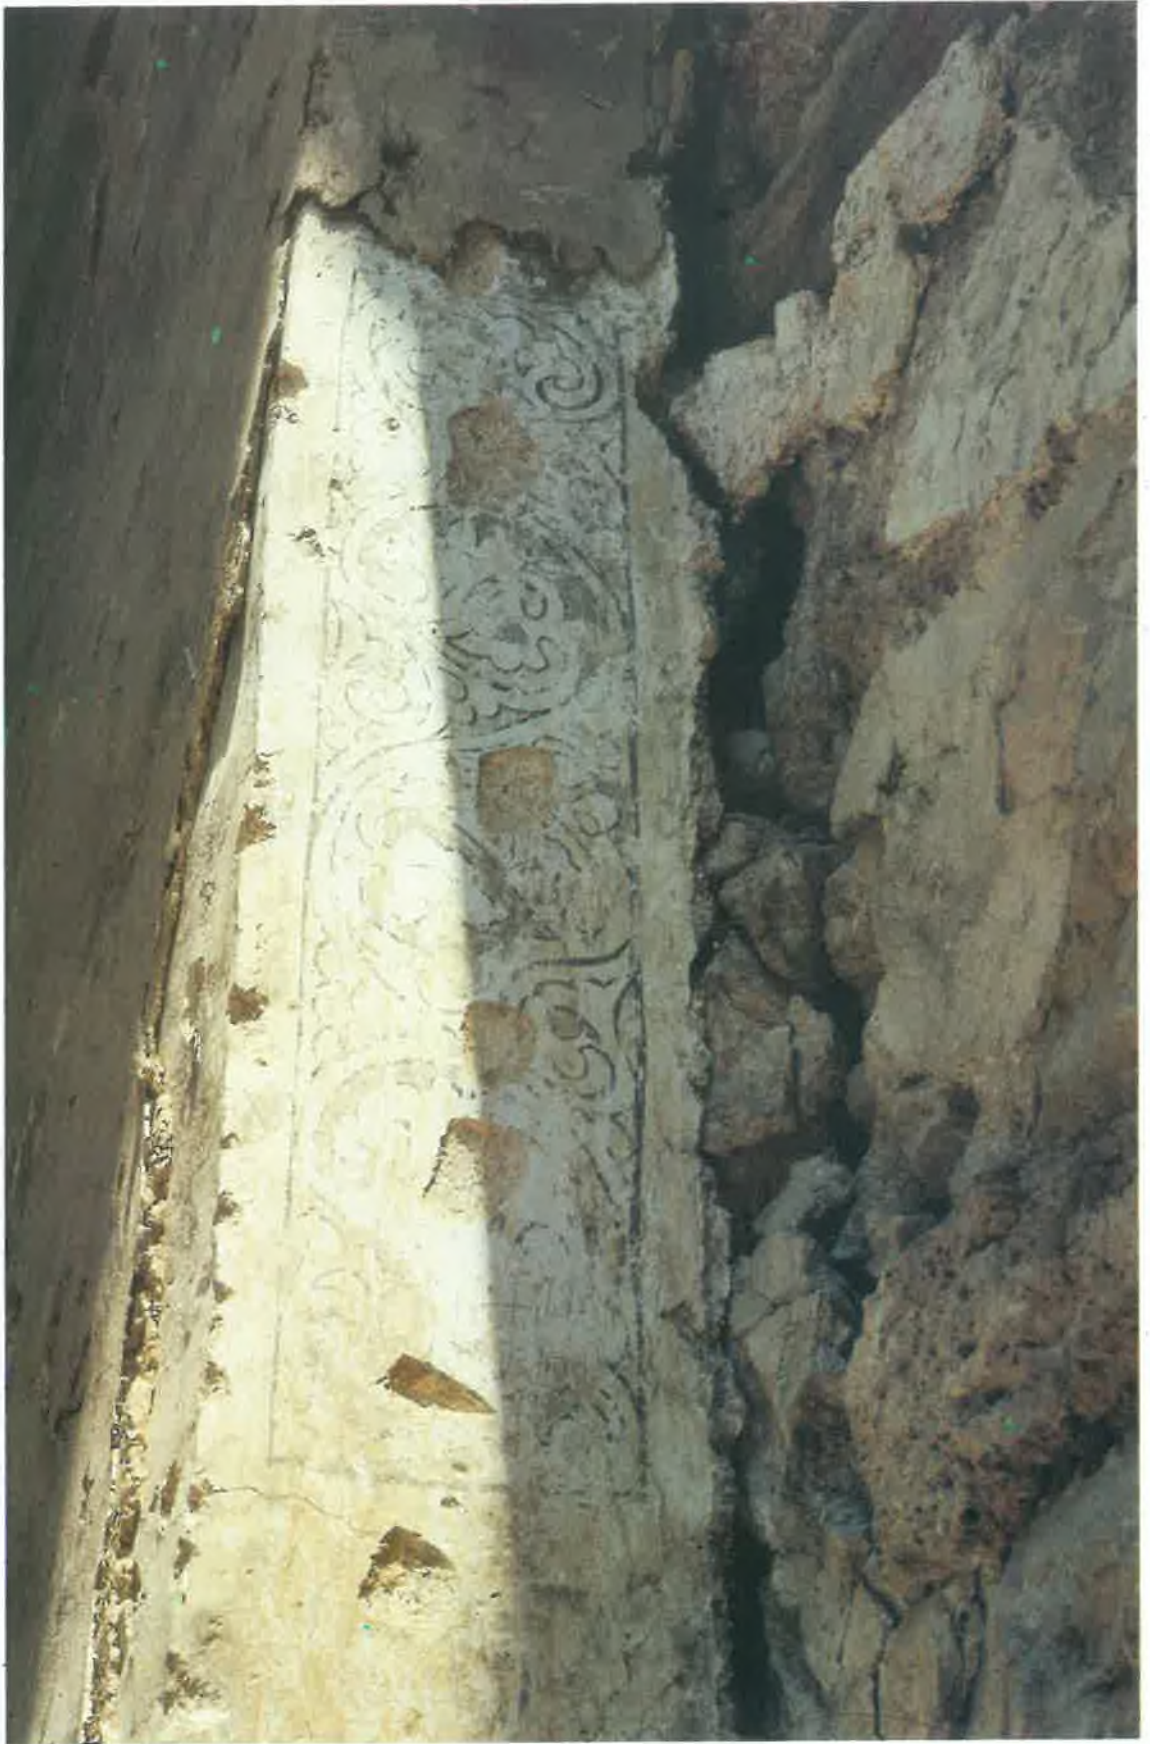
*Resim 8: Doğu kemerin yeni dökülmüş sıvası altından çıkan kalem işleri. (1985).*
