# TRABZON'DA YOK OLAN BAZI TÜRK DEVRİ YAPILARI

Doç.Dr.Haşim KARPUZ

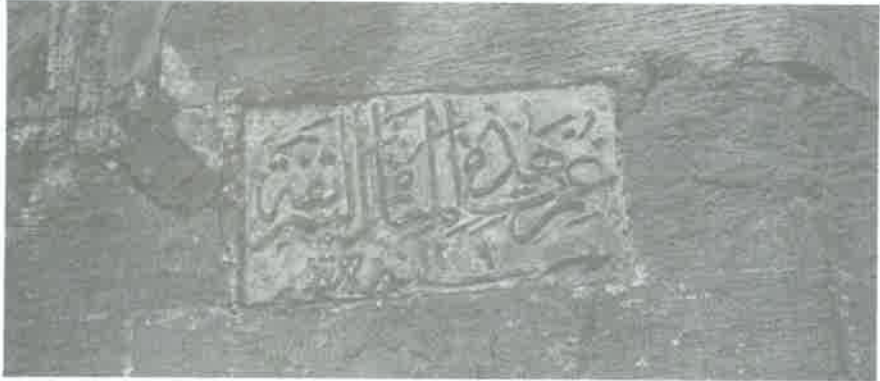
*Resim 4: Mînarenin kaidesindeki kittabe*

Minarenin kaidesi üzerinde şu kitabe yer alıyordu:

*Ummiret hazihî'l-minareti's-şerife  
Sene 1269 Hicri.*

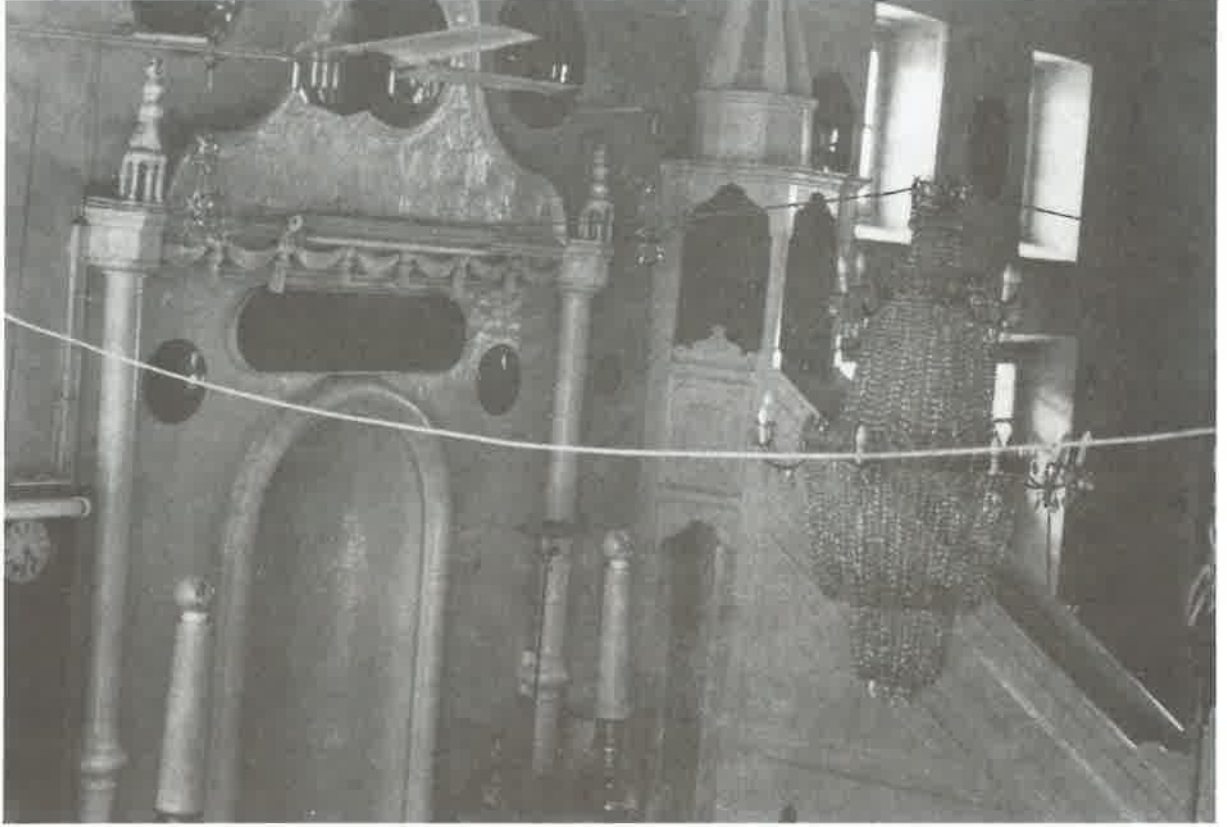
Resim 6: Pazarkapı Camii'nin mihrap ve minberi.

Harim kısmı dört yöne açılan dikdörtgen pencerelerle aydınlatılmıştır. Mihrap alçıdan yapılmıştı. Mihrap nişi, kalın yuvarlak bir bordürle çevrilmişti. Yan kenarlardaki iki sütun köşelerde şerefelere sahiptir. İki başlık arasında basit bir askı süslemesi vardır. Alınlık üzerinde: "*Kâle'llahu Ta'âlâ: Fevellı vecheke Şatara'l-Mescidi'l-haram*" ayeti, taç kısmında "*Allah*" yazısı yer alıyordu.

Minber ahşaptan yapılmış olup sanat değeri yoktur. Sınırlandırılmış aynalıkların üzeri sade tutulmuştur.

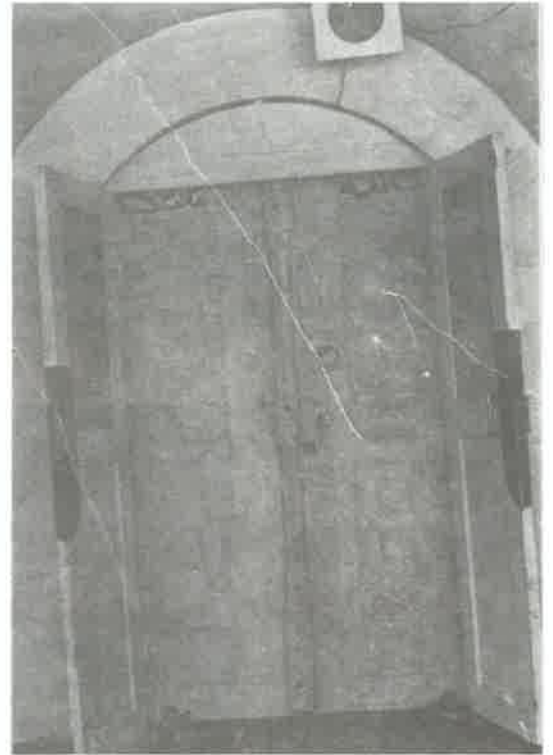
Resim 7: Pazarkapı Camii'nin batı yandaki kapı kanatları.

Ahşap süsleme bakımından caminin harim kapılarının kanatları XVIII. yüzyıl ahşap oymacılığının nadir örneklerinden idi. Kapıların her iki kanadı simetrik şekilde düzenlenmişti. Batı taraftaki kapıda en üstte birer yazı kuşağı, altta oyma üçgenlerin oluşturduğu stilize yapraklar, daha altta üçgenlerle dolu daireler, altta rozet ve çarkıfelekler (sağ kanatta bu iki motif arasına bir karanfil çiçeği yerleştirilmiştir), stilize yapraklar yer almaktadır. Kanatların alt aynalıklarında sekizgen geçmelerden oluşan geometrik bir süsleme, stilize yapraklar, dalgali hatlar ve rozetler bulunuyordu. Kapı binisi üzerinde ve yanlarında stilize yapraklar dalgali bir hat uzanmaktadır. Kanatların üzeri yer yer dekoratif çivilerle süslenmiştir.

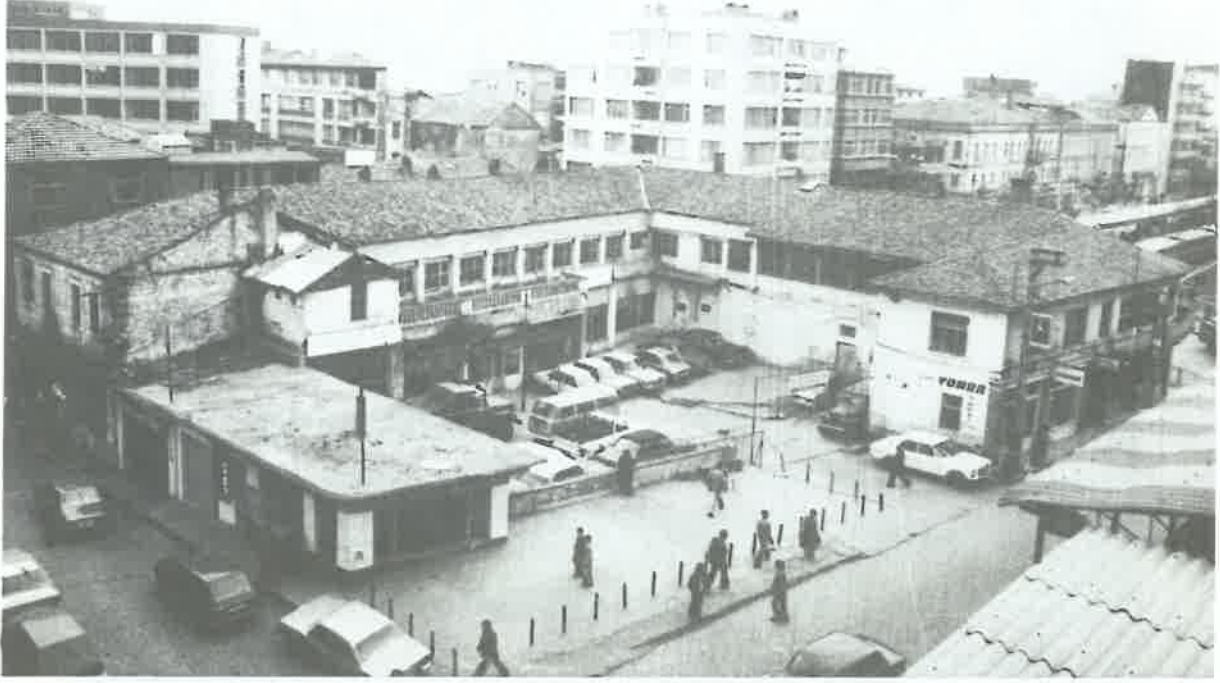
Resim 13: Sulu Han yıkılmadan önce.

*Sulu Han*, Meydan hamamının kuzeyinde son yıllara kadar gelmiş bir ticaret yapısıydı. U planlı, iki katlı XIX. yüzyıl şehir hanlarından birisiydi. Zemin katta dükkanlar, iç tarafta tonozlu hücreler vardı. 1. katta ikamet odaları bulunuyordu (Res.13).

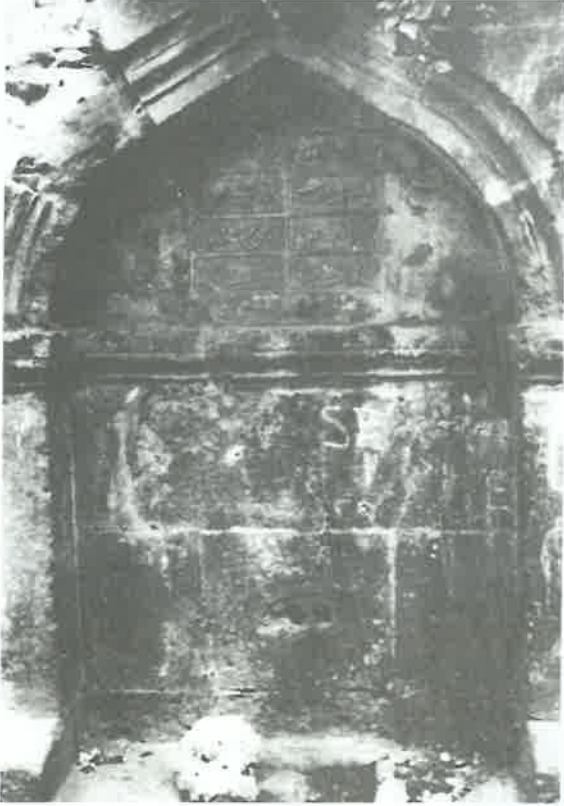
Resim 17: Hüseyin Efendi Çeşmesi (H. Takaz'dan).

Son araştırmalarımızda tespit ettiğimiz yok olmuş bir başka çeşme konak camisinin 300 m. güneyinde bulunan *Hüseyin Efendi Çeşmesi*dir.<sup>14</sup> Sivri kemerli bu Osmanlı Çeşmesi 1849 tarihli bir kitabeye sahipti (Res.17).

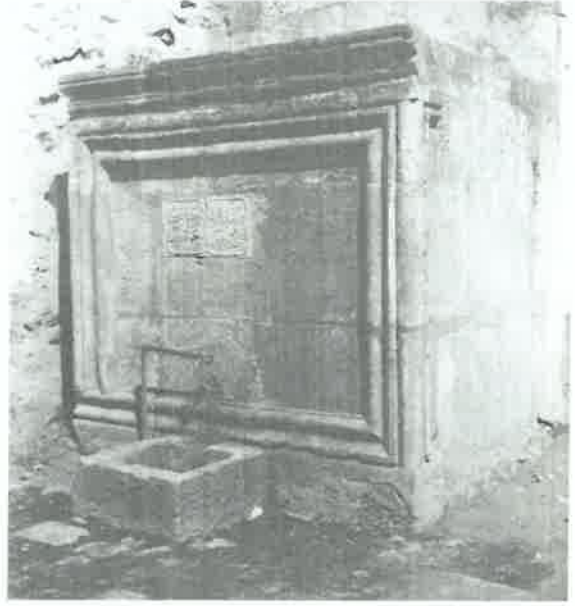
Resim 18: Musa Paşa Çeşmesi (Anıtlar ve Müzeler Genel Müdürlüğü Arşivi).

Orta Hisar'da camisinin kuzey yakınında bulunan *Musa Paşa Çeşmesi* de yıkılmıştır. Düz cepheli kitabeli küçük çeşme yapısıydı (Res.18).

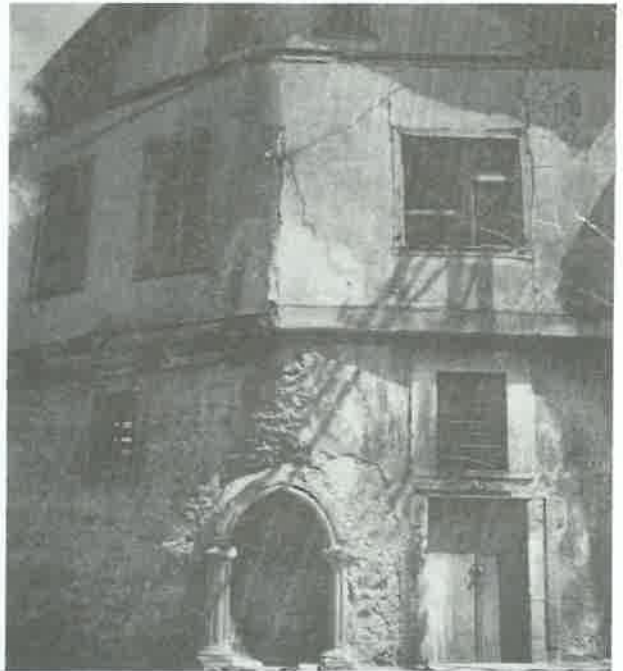
Resim 20: Hacı Emin Ağa Çeşmesi I.

Son yıllarda yıkılan önemli iki çeşme *Kethüdazade Hacı Emin Ağa Çeşmesi I ve II* Çeşmeleridir. *I. Nolu Çeşme:* Çarşı Mahallesi Alem-dar sokakta eski bir evin duvarına bitişik olarak muntazam kesme taşlarla inşa edilmişti (Res.20). Esas cephe yivli iki sütuna oturan sivri bir kemerden meydana geliyordu. H. 1260, M.1844 yılında yaptırılan çeşmenin kitabesini Trabzon'lu ünlü şair Zühdü Efendi yazmıştı.

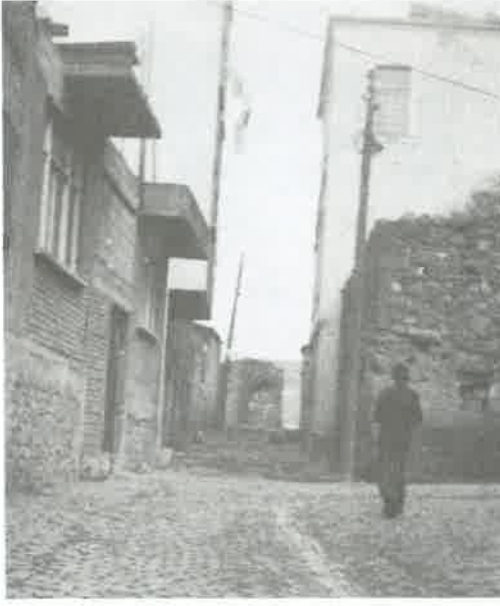
Resim 21: Hacı Emin Ağa Çeşmesi II.

*II. Nolu Çeşme:* Kemer kaya mahallesi, Kâhyaoğlu sokaktaydı (Res.21). Cephesi kısmen yıkılmış klasik bir Osmanlı çeşmesiydi, ve 1836 tarihli kitabesi vardı. Bu çeşme sahil yolu üzerinde aslına uymayan bir şekilde yenilenmiştir. Aynı sokakta bulunan *Tuzlu Çeşme* de yok olmuştur.

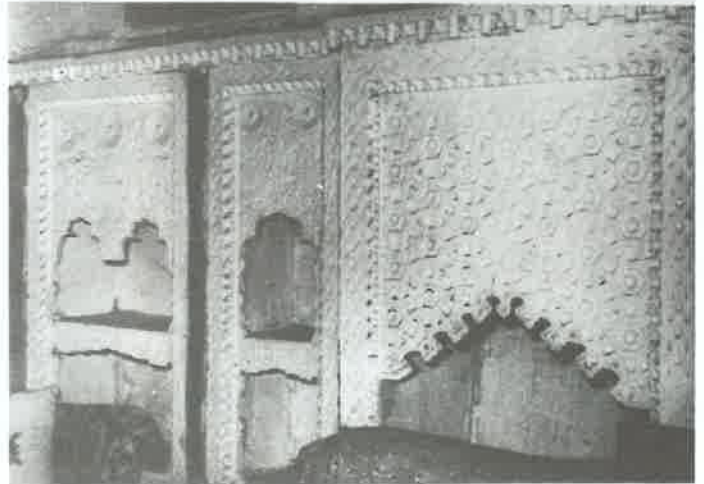
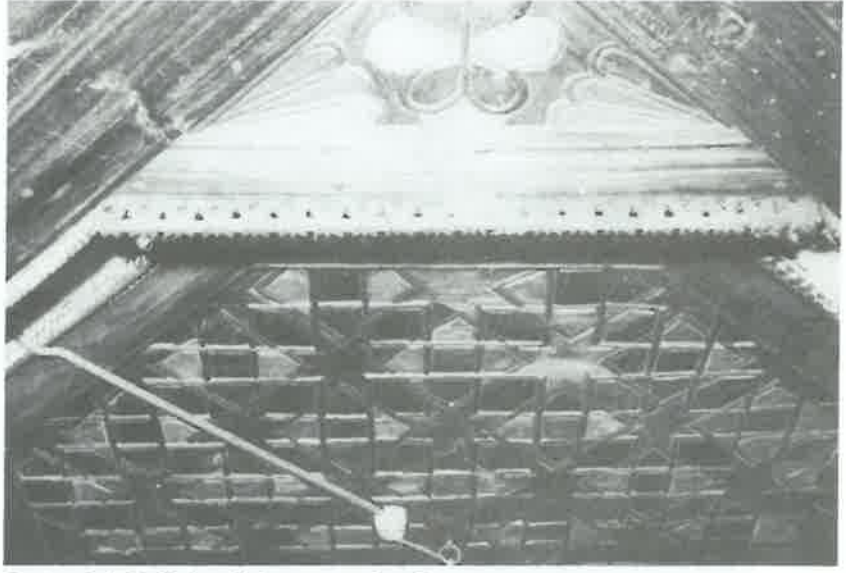
*Selahattin Usluoğlu Evi:* (Res.23-25): Kundupoğlu Evinin 200 m. doğusunda yer alıyordu. Planı hakkında bilgimiz yoktur. Büyük bir ihtimalle dış sofalıydı. H.Takaz'ın tezine koyduğu resimler evin çok zengin bir süsleme programına sahip olduğunu gösteriyor. Alçı serbetliklerdeki geometrik bezemeler bölgenin antik karakterli motifleridir. Vazo'da, ibrikte çiçekler lale devri motifleridir. Bu süsleme Kundupoğlu evi ile çok yakın bir benzerlik göstermektedir.

Resim 23: Selâhattin Usluoğlu evi-  
nin ocak ve şerbetlikleri.

Resim 24: S. Usluoglu'nun evinde oda tavanı.

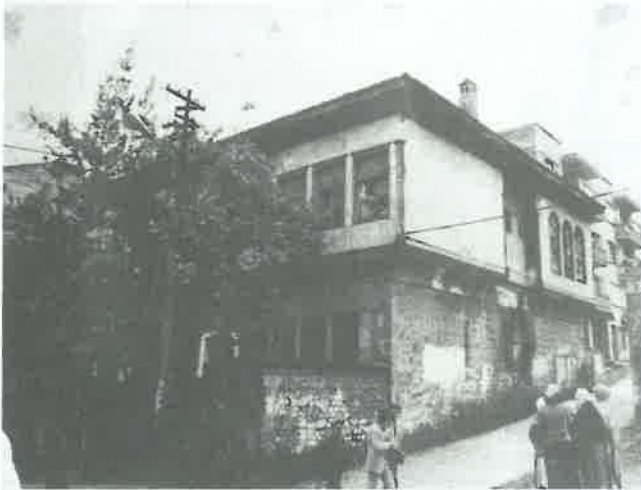
Resim 26: Şatıroğlu evi genel görünüşü.

**Şatıroğlu Evi (Res.26):** Kahramanmaraş caddesi üzerinde idi, XIX. yüzyılın tipik iç sofalı evlerinden birisiydi. Odalarında alçı çiçeklikler, kapı üstlerinde ise natürmortlar vardı.

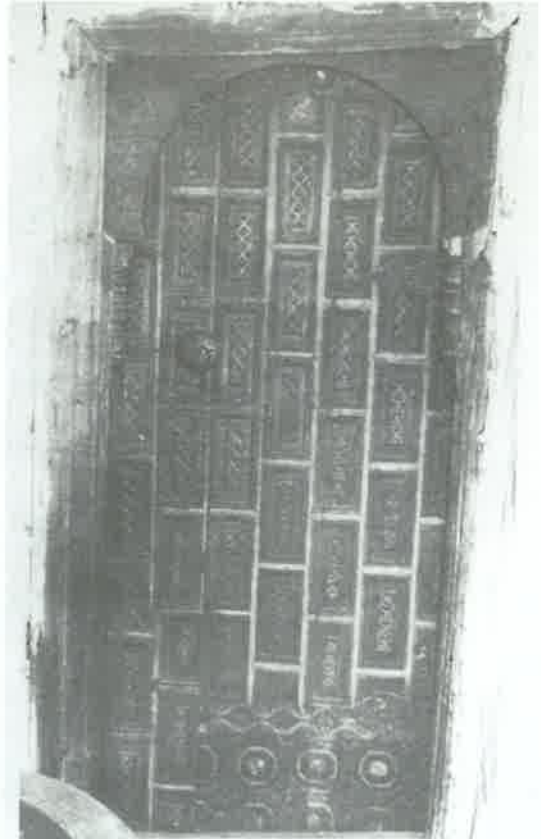
Resim 25: S. Usluoglu evinde oda kapısı.

Bu evde bulunan bir oda kapısı kündekâri tekniğinde dikey olarak sıralanmış ahşap oyma dikdörtgen parçalardan meydana gelmektedir. Her parçanın kenarında burma halat ortasında eş-kenar üçgenlerden oluşan bir süsleme vardır.

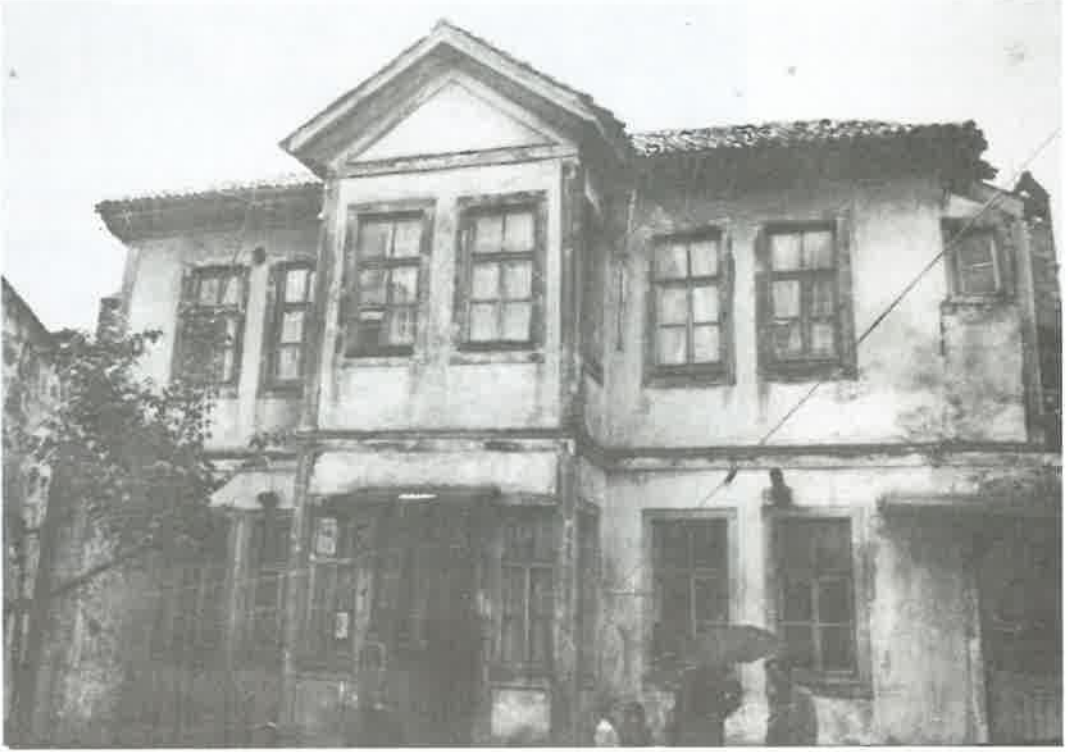
Resim 27: Meryem Kurtoglu evi genel görünüş.

**Meryem Kurtoglu Evi (Res.27):** Saray Atik sokakta 13'de yer alan iki katlı, iç sofalı tipik bir Trabzon eviydi. H. 1330, M.1911 tarihinde yapılmıştı. Ana plan iç sofaya açılan üç odadan oluşuyordu. 1979 yılında yıkılmıştır.

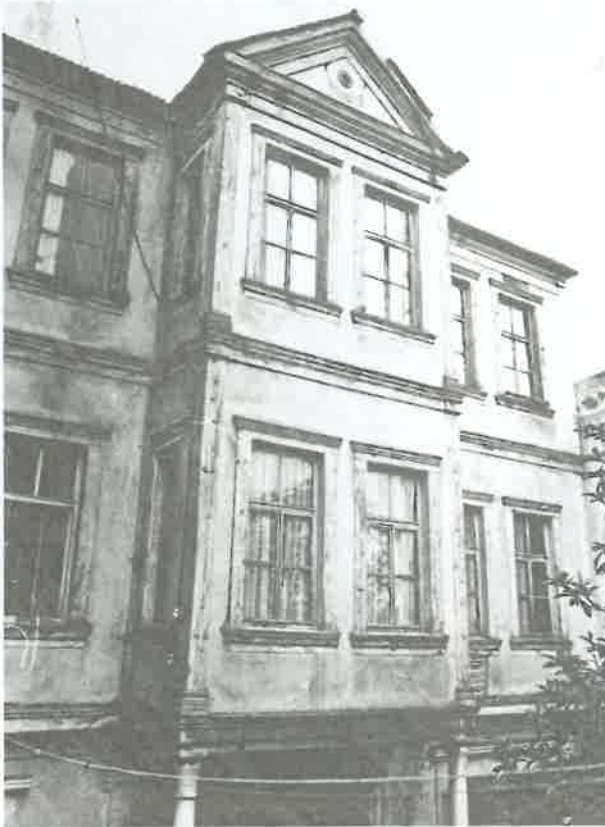
Resim 28: Kale içi caddesi  
32 no.lu ev.

**Kale içi Caddesi 32 nolu ev (Res.28):** Üç katlı iç sofalı planlı bir ev idi. XX. yüzyıl başlarına tarihleniyordu. Bu ev tescil edildikten sonra 1977 yılında yıktırılmıştır.

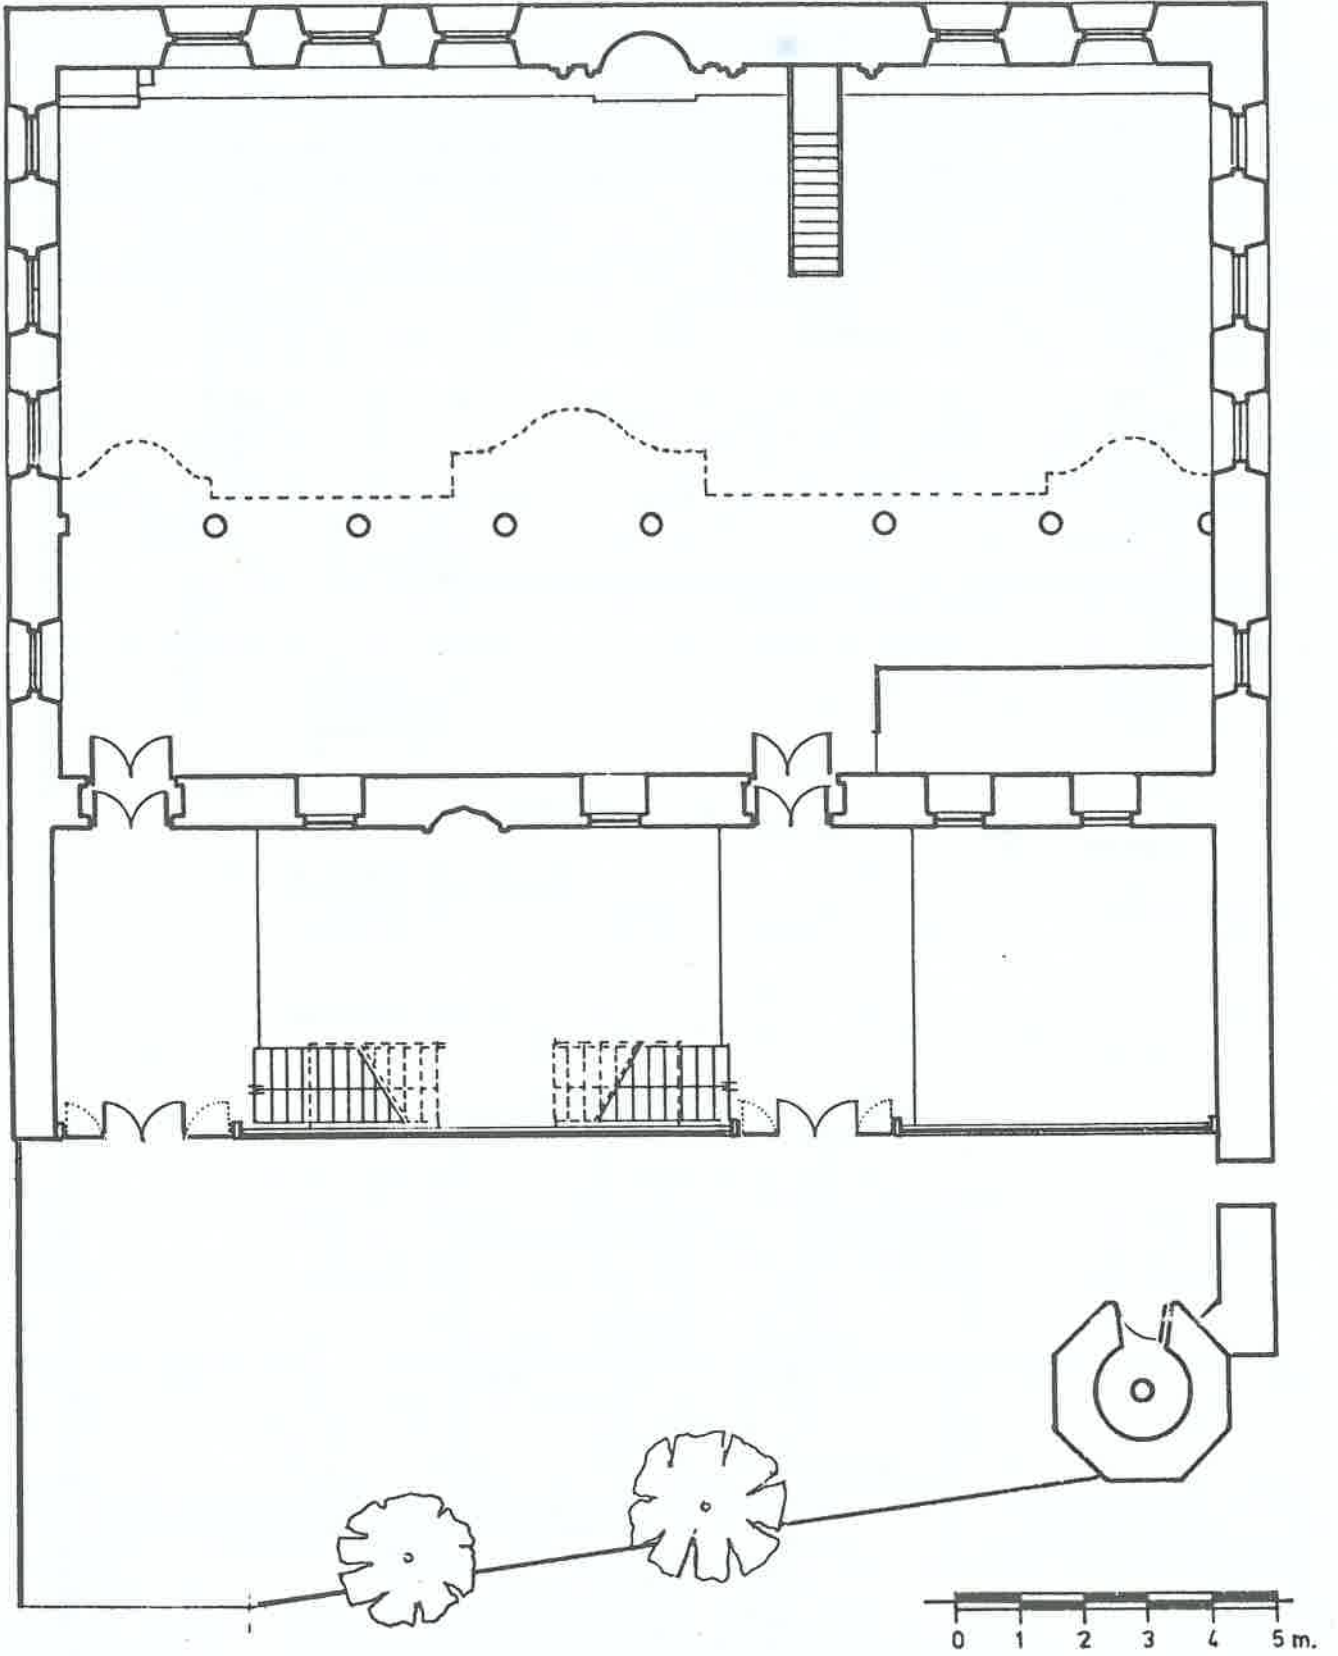
Çizim 1: Pazarkapu Camii'nin planı (M. Reşat Sümerkan'dan).

Caminin planı enlemesine düzenlenmiştir. Bir son cemaat yeri ve bir harim kısmından meydana gelmektedir. Kalın taş duvarlı olan cami bir kırma çatı ile örtülmüştür. Bu geniş saçaklılık ve alaturka kiremit kaplıydı. Caminin minaresi batı duvarının uzantısı üzerinde biraz önde inşa edilmişti. Minare sekizgen kaide, pabuçluk ve poligon bir gövdeye sahipti. Siyah beyaz taş sıraları ile örülmüştü. Şerefe altı mukarnaslı, barok karakterli korkuluklara sahipti.

Son cemaat mahalline cepheden iki ayrı kapıdan giriliyordu. Camekanlı bu kısım iki katlıydı. Üst mahfile sağlı sollu merdivenlerle çıkılıyordu. Son cemaat mahallinin batısından medrese kısmına geçilen bir kapı izi vardı. Yapının 1885 yılında çekilen resmini incelediğimiz zaman son cemaat yerinin batı kısmında muntazam pencereleli bir bölüm görülmüyor. Bu kısım medresenin fevkani odalarını ihtiva ediyor olmalıydı.

Son cemaat mahallinden harim kısmına oval kemerli iki kapı ile giriliyordu. Harim kısmının girişi üzerinde ahşap mahfil bulunmaktadır. Bu iç mahfile dış mahfilden iki kapı ile girilmekte idi.

## *Pazarkapı Camisi:* (Çizim:1; Res.3-8)

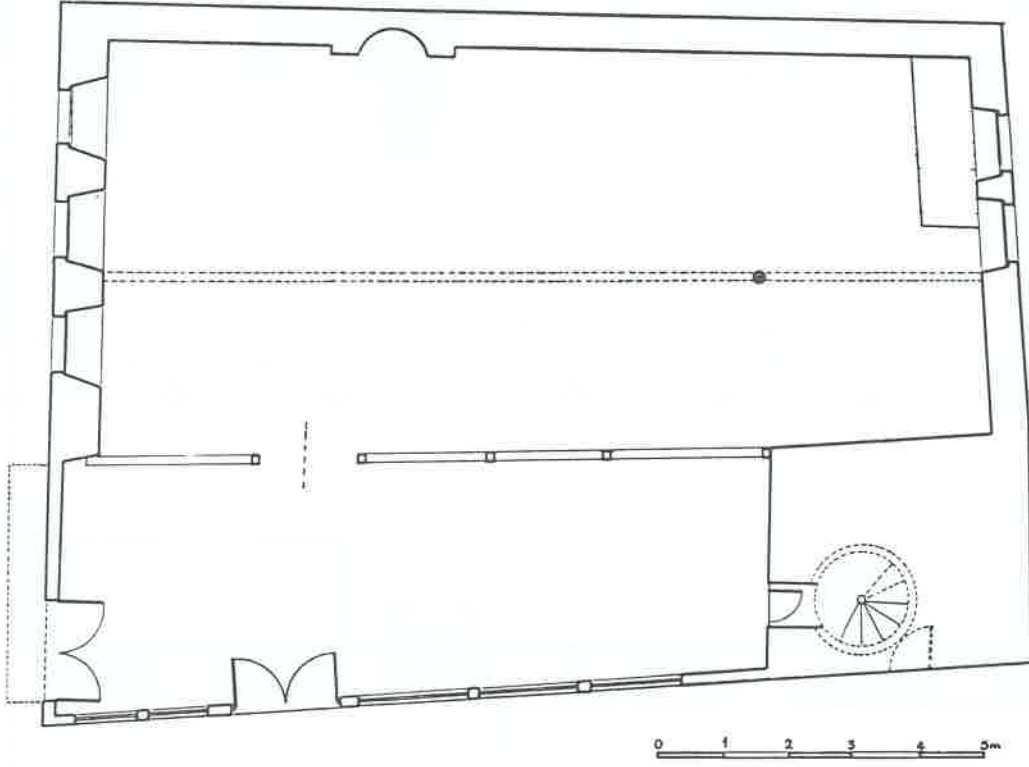
Çizim 2: Gözağan Camii'nin plânu (Nakışlar Genel Müdürlüğü Arşivi).

Plan olarak Pazarkapı camii gibi enlemesine uzanıyordu: Bir son cemaat yeri ve bir harim kısmından meydana gelmekteydi.

Cami duvarlarındaki değişiklikler batı kısmına doğru genişletildiğini göstermekteydi. Ayrıca doğudaki giriş de kapatılarak buraya abdest muslukları yerleştirilmişti. Taş minare caminin batı köşesindeydi.<sup>7</sup>

Son cemaat yeri de aynı şekilde genişletilmiş ve üzerine cephesi kapalı bir mahfil yerleştirilmiştir. Harimin giriş cephesinde derin bir mahfil bulunmaktaydı. Bu mahfil ahşap sütunlarla taşınmaktaydı.

### Gözaçan Camisi: (Çizim:2;Res.9-10)

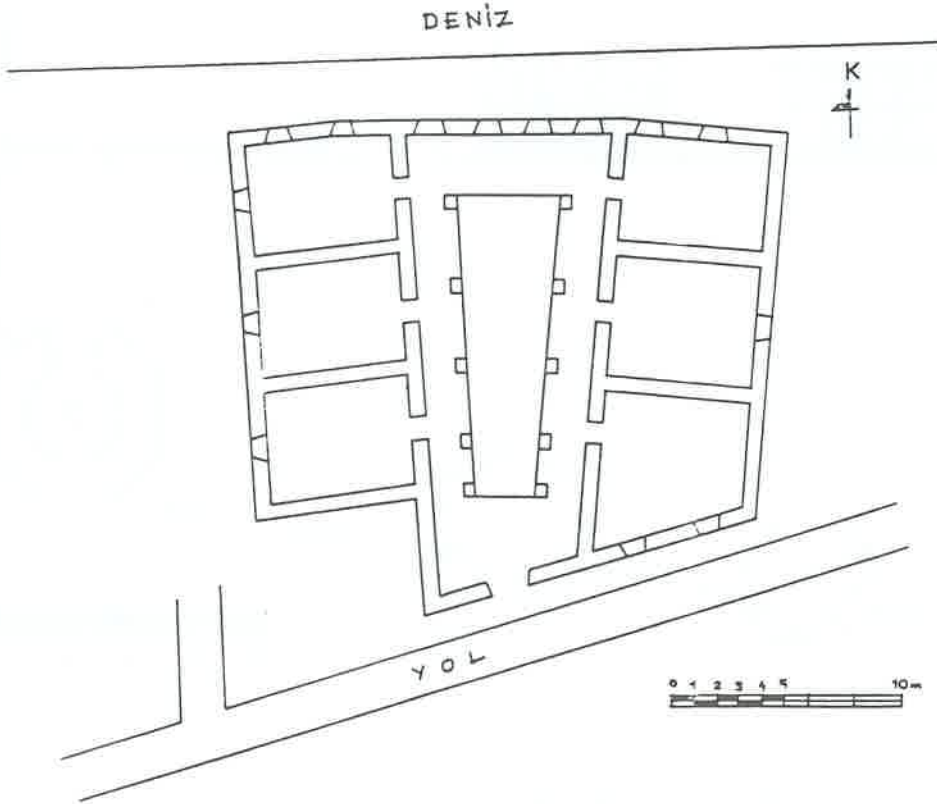
Çizim 3: Miri Han'ın plân krokisi (Trabzon Müzesi Arşivi).

*Miri Han*'ın Moloz'da olduğunu sanıyorum. Trabzon Müzesindeki plan krokisi ve resmine göre yapı revaklı avlusu olan 3 katlı bir Osmanlı şehir hanıdır (Çizim:3, Res.12).
