# SİNANEDDİN MEDRESESİ

Hayati BİNLER - Ali KILCI

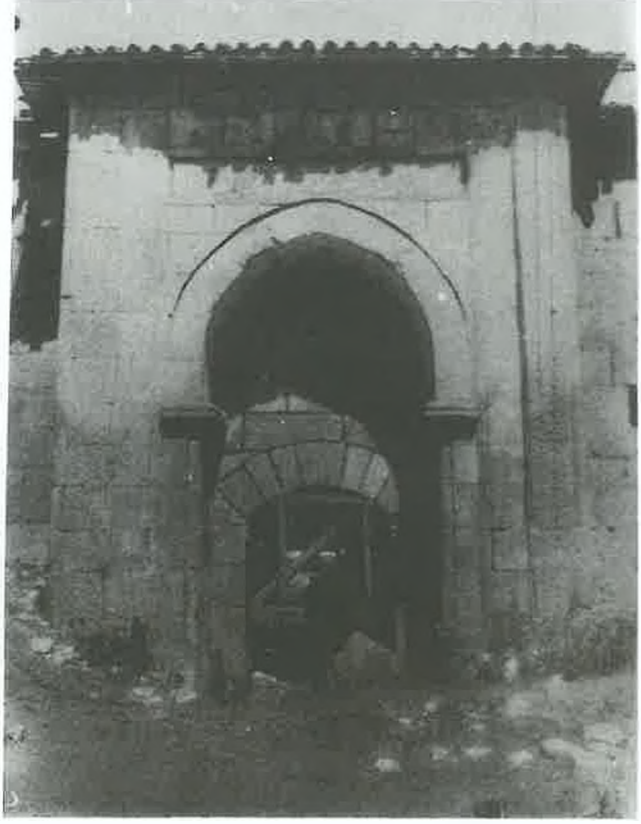
*Res. 1: Medresenin  
1920'lerdeki hali  
(Riefstahl 1931,  
res.208).*

kat odalarında kerpiçten yapılmış ocaklar, ahşap çatı, üst kata çıkmak için ana eyvanın önünden ahşap bir merdiven ve ana eyvanın önündeki kerpiç duvardır. Bunu, yerinde gördüğümüz kerpiç ocaklar ve Riefstahl'ın kitabında bulunan medresenin eski fotoğrafı teyit etmektedir.

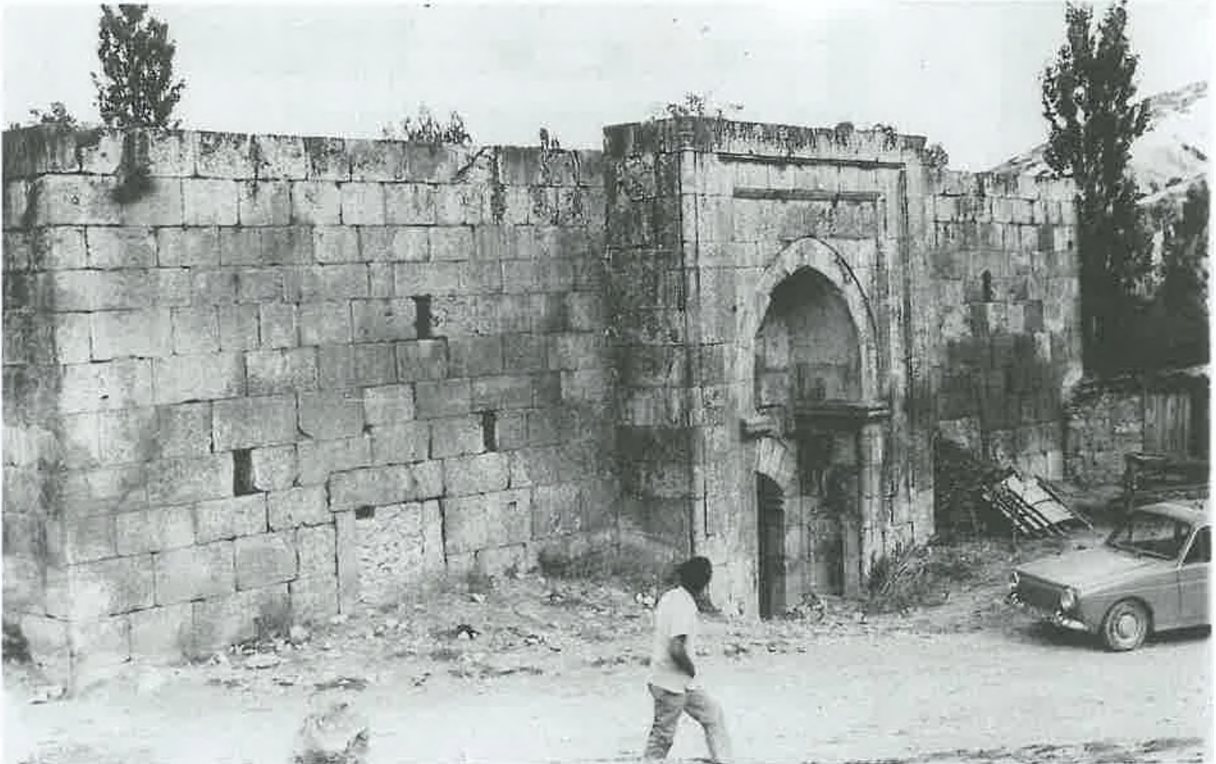
*Res. 2: 1977 yılında, taçkapının sağlam hali (VGM. Arşivi).*

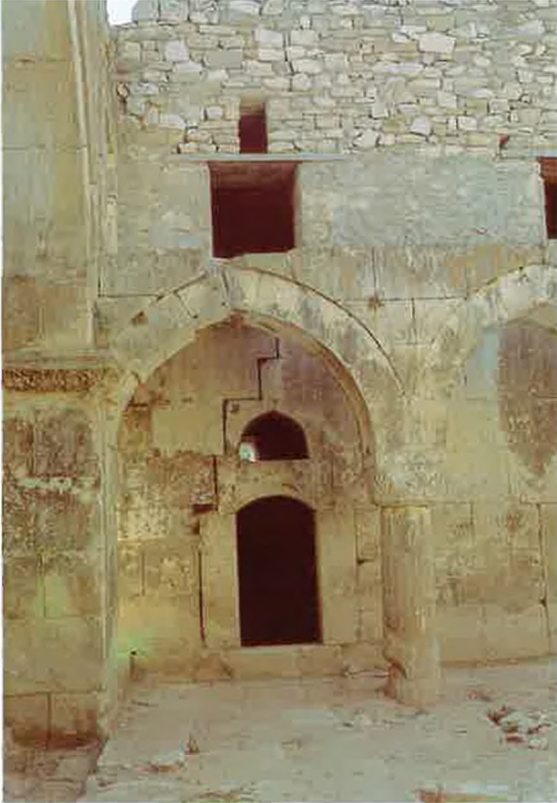
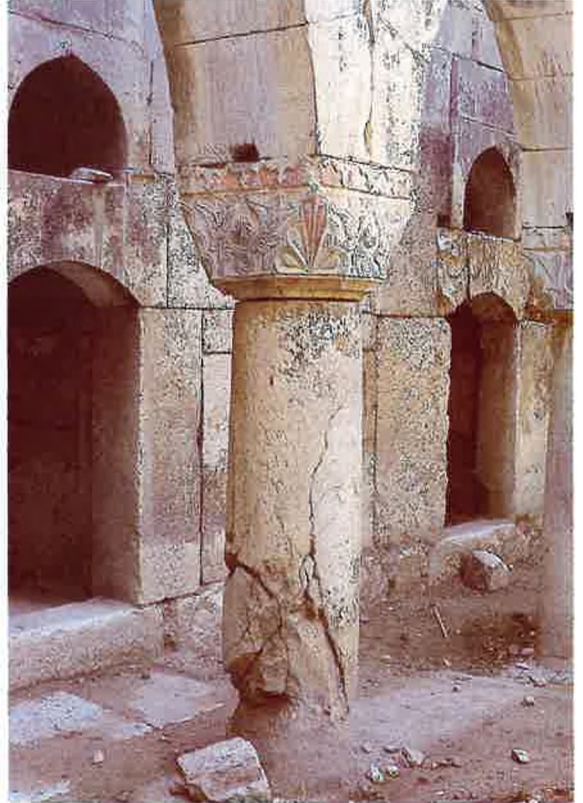
Res.20: Kuzey revakının döşemesinin görünüşü.  
Res. 22: Güney revakının ortasındaki tehlikeli durumdaki sütun

Revak sütunları yekpâre taştandır. Bunların bazıları yuvarlak, bazıları yivlidir. Ayrıca sütun boyları eşit olmadığından normal olanlar revak döşemesinin üstünde, uzunlar da döşemenin altına inmektedir. Güneydeki revak sütunlarından biri tehlikeli bir şekilde muhtelif yerlerden çatlamıştır. Revaklarda kullanılan devşirme sütunların bazıları kırıktır.

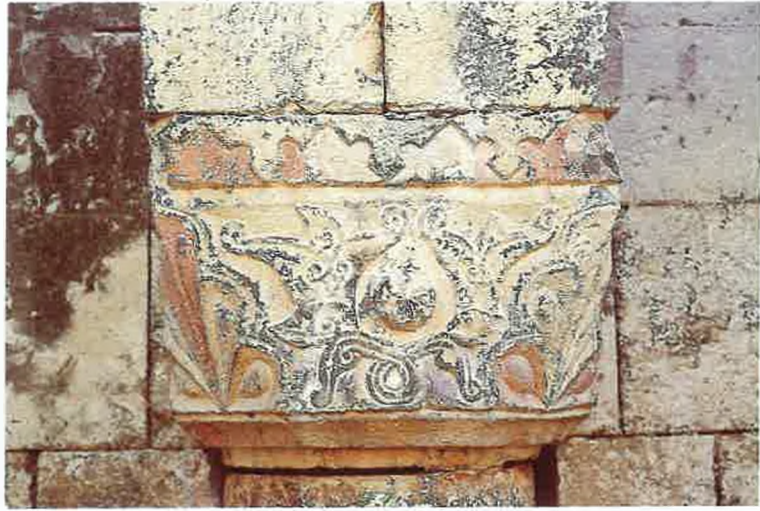
Res. 23: Sütun başlığı.

başlıkları aynı tiptedir. Dört yüzlü, altı sekizgen, üstü kare başlıkların süslemeleri düz kabartma olarak yapılmıştır. Köşeler dilimli yaprak şeklindedir. Her yüzün ortasındaki birer iri noktayı kuşatan yaprakla süslenmiştir.

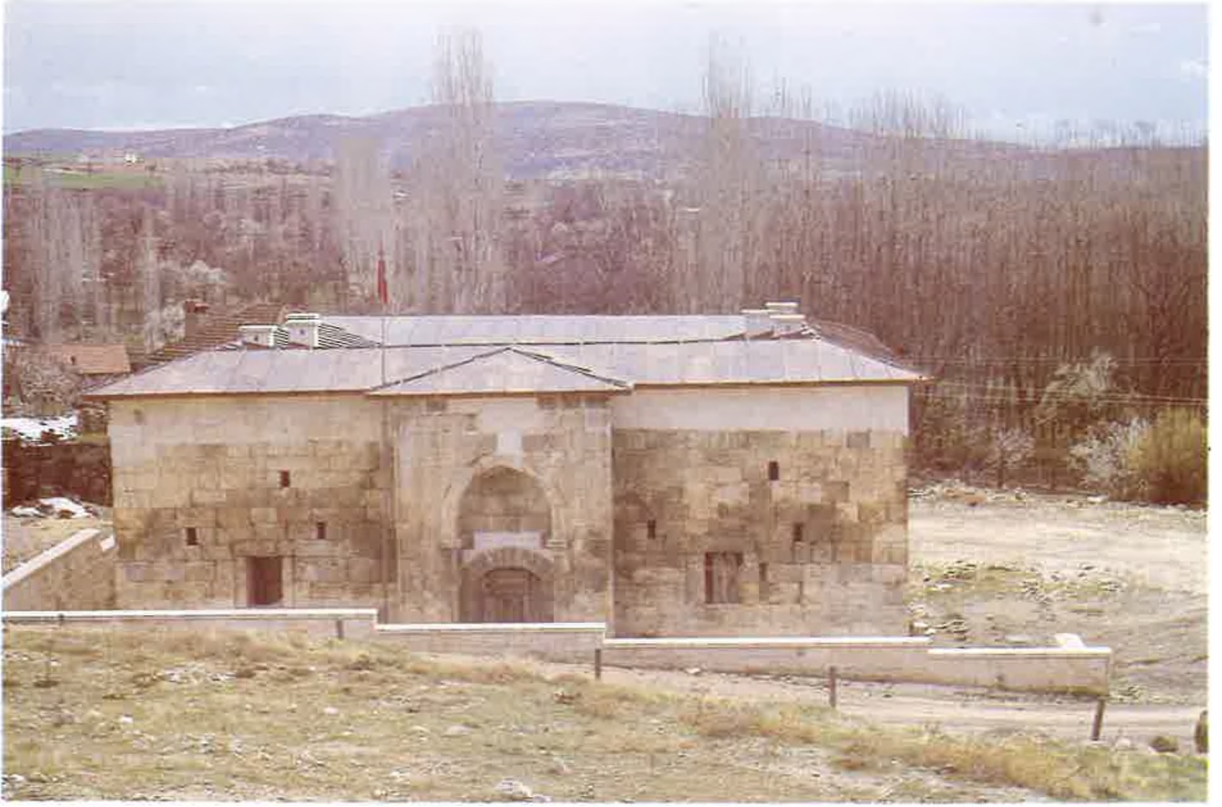
Res. 26: Onarımdan sonra batıdan genel görünüş (1994).

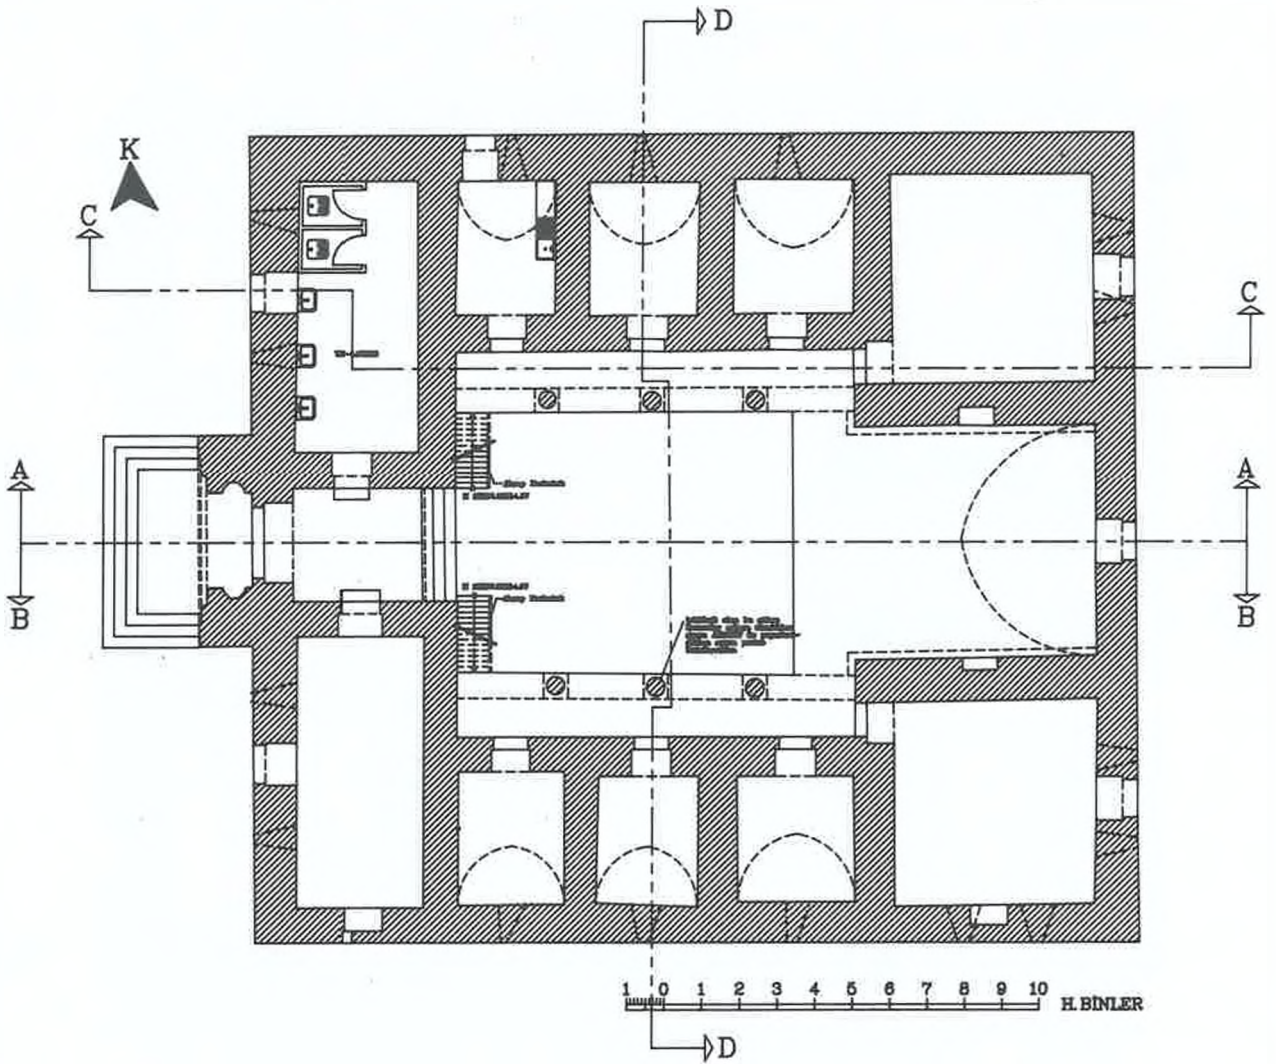
ŞEKİL: 9, ALT KAT PLANI RESTORASYON

Yapının restorasyon projesinde kazıda çıkan izlere uyularak revaklar, ana eyvan ile avlu, orijinal kot ve malzemeye(taş) göre yapılmıştır. Bunun yanı sıra merdiven, çatı, üst kat revakaları genel mimari, estetik ve restorasyon kaidelerine göre tamamlanmıştır. Onarımda genelde bozulmuş olan yonutaşı kaplamalar sökülerek yenilenecektir. Güneydeki revakın ortasında bulunan ve tehlikeli durumda olan sütunun taşıyıcı özelliği kalmamış olup kemerler askıya alındıktan sonra sökülerek taş taklidi olarak yerine konulması uygundur. Diğer sütunlardaki noksan yerler ise beyaz çimento ve taştan karışımı ile tamamlanacaktır.

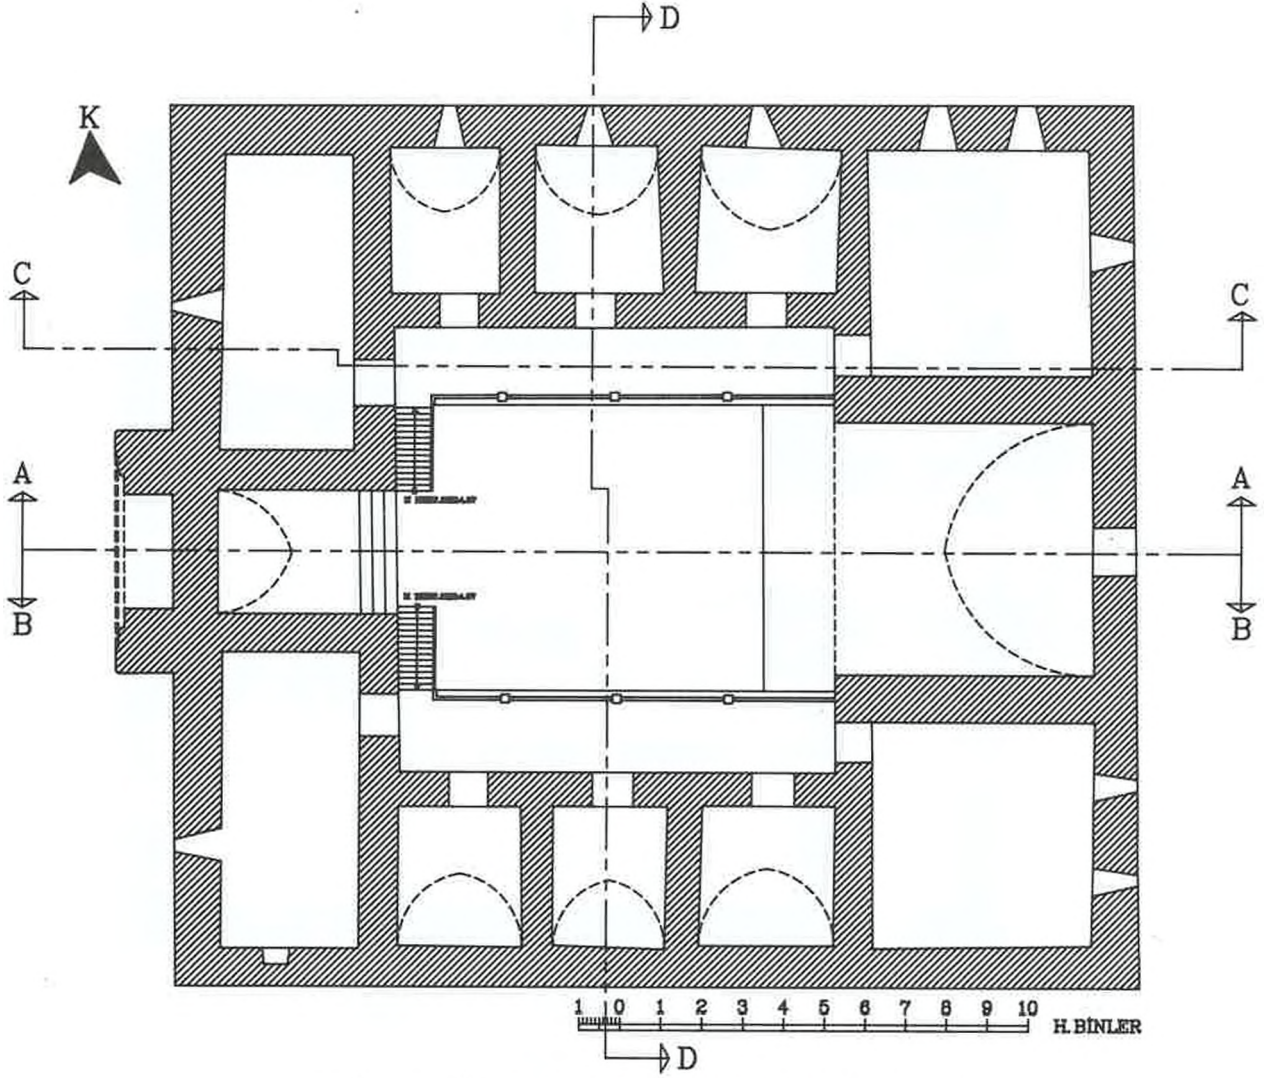
ŞEKİL 10, ÜST KAT PLANI RESTORASYON

Halen mevcut olmayan üst kat revakında taşıyıcı eleman ve kuruluş olarak ahşap malzeme tercih edilmiştir. Kare kesitli ahşap sütun, üzerine basit ahşap yastık, düz tahta ile yapılmış tavan altı tahtası, iddiasız formda ahşap korkuluk sistemi kullanılmıştır.

Merdiven yeri restitüsyon tahminimizde revaklarda olması gerektiği kabul edilmiştir. Revakların batı uçlarında yaklaşık olarak 91x97cm. ebadındaki boşluklar normal bir merdivenin üst kata çıkmasına uygun değildir. Merdiven için çokça etüd yapılmış ve buraya olabilecek her türlü merdiven tipi denenmiştir. Ancak, hiçbirisi normal bir insanın rahatlıkla çıkabileceği bir ölçüde değildir. Buradan ancak dikine duran gemici merdiveniyle yukarıya

Vakıflar Genel Müdürlüğünce daha önce hazırlanan restorasyon projesinde merdivenler giriş eyvanının iki yanındaki odalara konulmuştur. Malzeme olarak da ahşap kullanılmıştır. Bu durum odaları böleceğinden ve aslında yerindeki izlere göre bu odaları ikiye ayıran kirişlemelerin duvarda kesintisiz olarak devam ettiği nazarı itibara alınarak merdivenler, avlunun batı köşelerinden tek kollu olarak üst kat revaklarına çıkarılmıştır.
