# KÖMÜRHAN

İsmail AYTAÇ

nadolu'yu bir ağ gibi ören kervanyolları üzerindeki konaklama tesislerinden biri de Kömürhan'dır. Yapılışından 1920'li yıllara kadar bölgede önemli konaklama yeri olarak kullanılıyordu. Eski Malatya-Harput kervan yolunun ortasındaki bu eser, daha sonraları karayolları taşımacılığının gelişmesiyle önemini yitirmiştir. Bunun sonucu olarak ihmal edilmiş ve büyük bir tahribata uğramıştır. 1987 yılı içerisinde Karakaya Baraj Gölü suları altında kalacaktır.

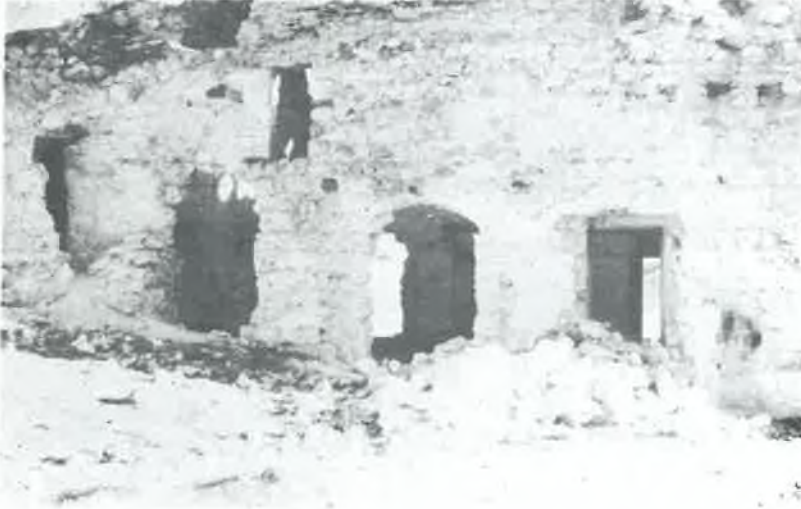
Resim 4 :  
Han'ın kuzey cephesi

Mescidin kuzey cephe uzunluğu, arkasındaki hacmin iç duvarından köşeye kadar 12.50 m.yi bulmaktadır. Bu cephenin duvar kaplama taşları tamamen sökülmüştür (Res.4). Kuzeydoğu köşede, mescidin içinden girilen 0.75 m. genişliğinde bir açıklık görülür. Buradan rampalı bir geçide girilir. Kuzey duvarında 1.00 m. genişliğinde pencere açıklığı vardır (Res.4). Pencerenin üstünde 0.60 m. genişliğinde 1.40 m. yüksekliğinde başka bir açıklık bulunmaktadır. Bu bilgilerden, mescid içinden bir rampa veya merdivenle bir üst kata çıkış sağlandığı anlaşılmaktadır. Mescid içinde yer alan taş konsolların üzerinde ahşap karkasların mevcut olması, burada bir müezzin mahfilinin olduğunu göstermektedir. Ümit Serdaroğlu (7) buranın mescid minaresine çıkış olduğunu yazmaktadır. Ancak minarenin olduğuna dair kaide veya izler mevcut değildir. Ayrıca pencerenin üzerindeki girişin

Bazı yayınlarda mescidin kuzey cephesinde bir kapı, iki pencerenin olduğu belirtilirken (8), bazılarında ise üç girişli olduğu kaydedilmektedir (9). Ancak mescide ait aynı yayınlarda basılmış resimlerde de görüldüğü gibi, ortadakilerinin giriş, yanlardakilerin de pencere olduğu bugünde bellidir. Bu resimlerde kapının basık kemeri üzerindeki alınlığın sivri kemerli olduğu görülür. Pencereleler ise düz atkı kemer üzerinde, üç dilimli alınlığa sahiptir. Üç dilimli kemer, Artukluların bulunduğu bölgelerde oldukça fazla kullanılmıştır. Cephedeki tek mihrabiye nişi yuvarlak kemerlidir. Yukarda belirtilen yayınlardaki resimlerde mescid cephesinde kitabe bulunmamaktadır. Eskiden tamamen kesme taş ile kaplı olan cephe, bugün sadece moloz taşlar görülmektedir (Res.4).

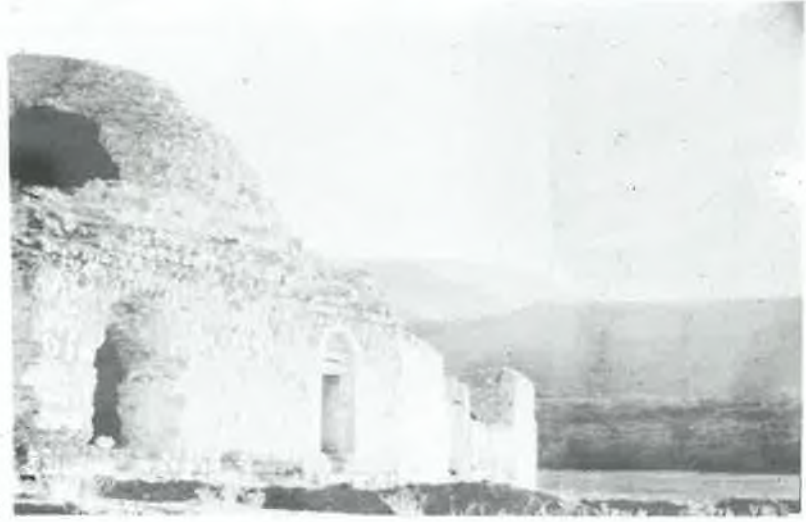
Resim 5 :  
Güney cephe

nağa oturmaktadır. Kasnağın kaba yontma taşlarının büyük bölümü yıkılmıştır (Res.3,5). Kubbenin de köşeleri ile tepesi göçmüştür.

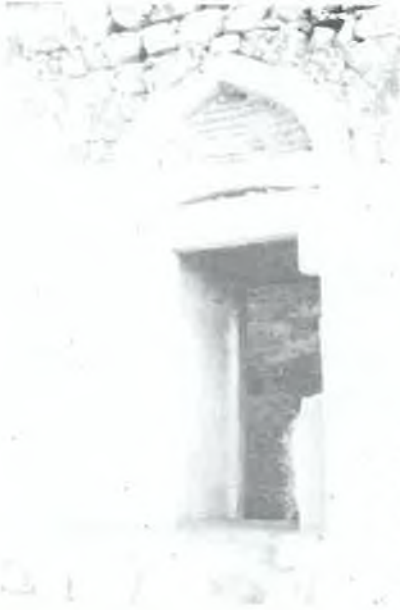
Resim 8 :  
Güney  
cephede  
sağlam  
kalan  
pencere

Mescidin batı penceresi, sağ taraf-taki mekâna bakmaktadır. Oldukça sağlam durumdadır. Genişliği 1.00 m. dir. Yanındaki basık kemerli nişin genişliği 0.60 m., yüksekliği 0.90 m., derinliği ise 0.60 m.dir. Güney cephede iki pencere vardır. Mescidin sağlam penceresi mihrabın sağındadır (Res.8). Düz atkı kemerin üzerindeki alınlık tuğladandır. Alınlığın üzerinde sivri kemer bulunmaktadır. Pencerenin silmeleri kesme taş malzemeden yapılmıştır. Bu silmelerdeki mevcut deliklerden demir parmaklarının olduğu anlaşılmaktadır. Mihrabın solundaki pencerenin etrafındaki taşların tamamı sökülüştür (Res. 5). Ancak sağlam olan pencere ile ölçüleri aynı olmalıdır.

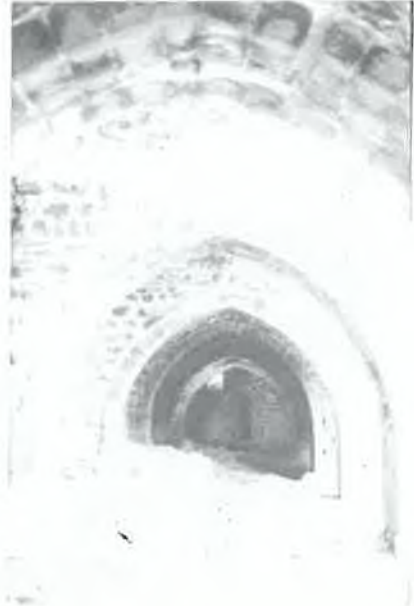
Resim 6 :  
Bağımsız  
mekân'ın  
içten  
görünüşü

**4 No'lu Mekân:** 3 no'lu mekân ile ortak olan yan duvarı ve kervansarayın batı cephesini teşkil eden arka duvarı mevcuttur (Res.6). Ön duvarı ile diğer yan duvarı tamamen yıkılmıştır. Bunların izleri, mevcut olan duvarlarda görülmektedir. Sol duvarda bir niş ve şömine vardır. Batı duvarının ortasında bir niş ve üstünde bir pencere mevcuttur. Bunlar diğer mekândakiler ile ölçü farkı göstermezler.

**5 No'lu Mekân:** Bu Mekânın da ön ve yan duvarı da tamamen yıkılmıştır. Diğer odaları gözönüne alırsak yıkılmış olan bu yan duvarın da bir niş ve şömine olmalıdır.Arka duvarında bir nişi ve üzerinde penceresi mevcuttur (Res. 6).bunların ölçüleri bütün hacımlarda aynıdır.

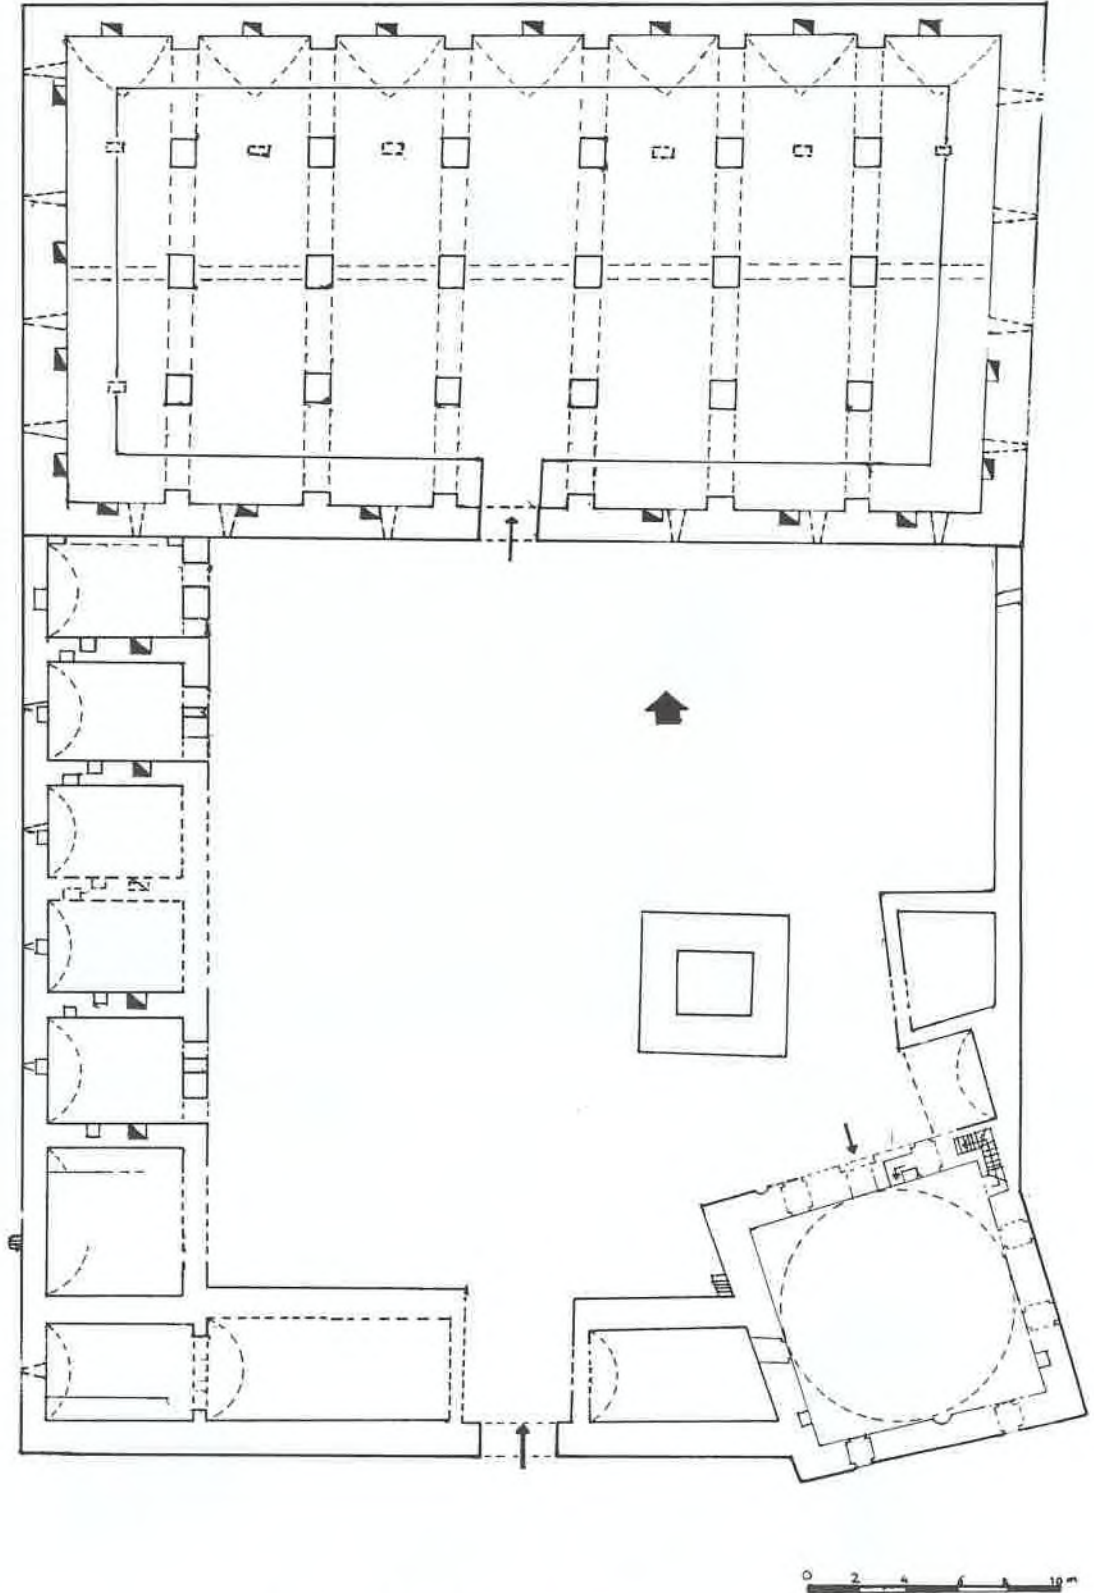
PLAN : Kömürhan Kervansarayı'nın Plânı.

Kömürhan, bir menzil hanı olarak, kapalı ve açık avlulu kısımlar ihtiva etmektedir (Plan). Hiç bir kitabesi bugün mevcut değildir.

Kervansarayın mescidi güneydoğu köşededir (Plan). Bütün eserde olduğu gibi köşeler kesme, cepheler kaba yontma taşlarla kaplanmış. Duvarların içi moloztaştır. Mescidin kubbesi ise tuğla malzeme ile örtülüdür. Duvarların yarısı ile nişlerin, pencerelerin ve kemerlerin kesme taşları sökülüş, kubbesi ise kısmen yıkılmıştır. Kervansarayın doğu cephe duvarındaki iz ve kalıntılardan, mescidin arkasında iki mekânın olduğu anlaşılır. Bu cephe duvarının üst kısımları yıkılmıştır (Res.1).

duvarından alınan genişlik ise 4.00 m. dir. Mekanın diğer yan duvarı avlu içine dik olarak, 3.80 m. uzunluğunda, 0.80 m. kalınlığında örülmüştür (Plân). Böyle olunca giriş duvarının içten içe uzunluğu 4.80 m.yi bulmaktadır; kalınlığı ise 0.60 m.dir.

Kışlık salon, tonozlarla yedi sahna bölünmüştür (Plan). Mekanın girişi orta sahnındadır. Etrafındaki kesme taşların tamamı sökülmüştür. Eski resimlerde (13) sağlam olan portalin üstündeki ki-

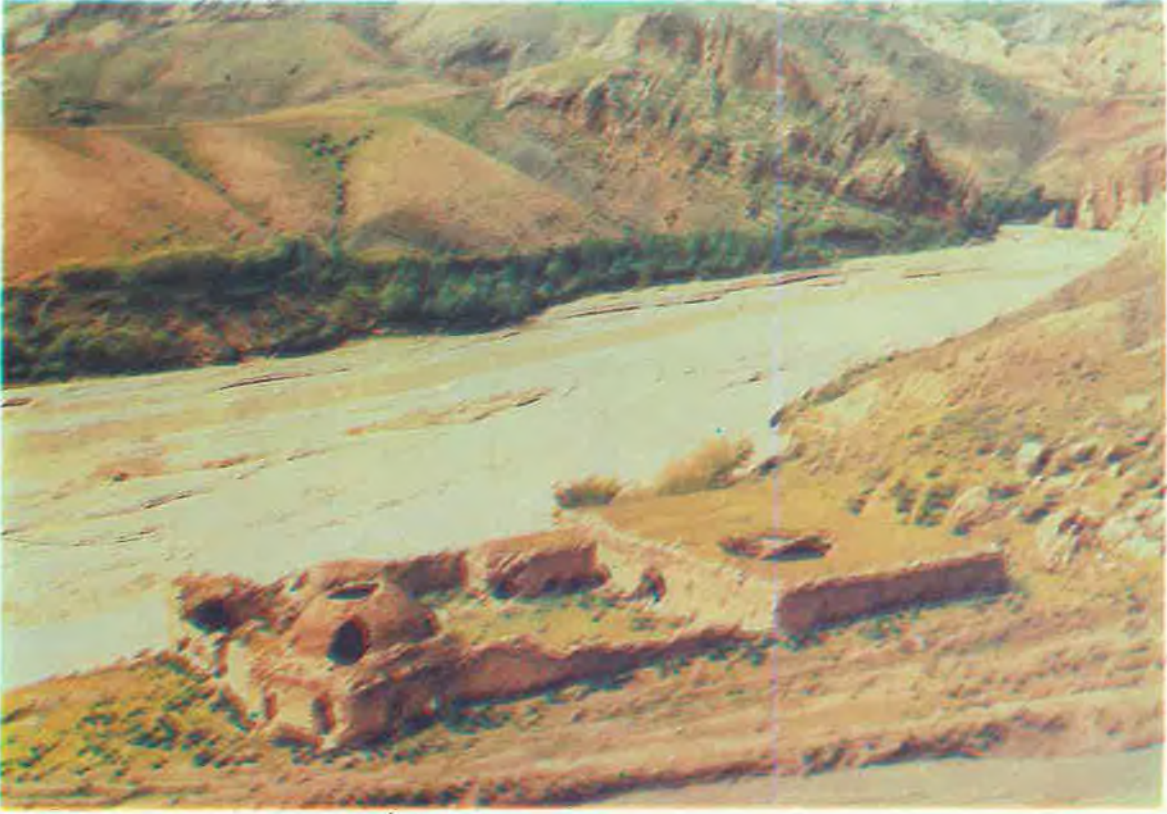
RESİM 1 : Kervansarayın doğudan genel görünüşü.

güney doğrultusundaki kervansaray dikdörtgen planlıdır. Civarında herhangi bir yapı mevcut değildir (Res.:1). Evliya Çelebi Seyahatnamesinde bu mevkiye Kömürhanı denildiğini zikretmektedir (2).

Kervansarayın doğu cephe duvarını teşkil eden bu hacımların bağlı bulunduğu duvar, bu gün kışlık salona doğru daha fazla yıkılmıştır (Res.1).

aralarında malzeme farkı yoktur. Ayrıca kışlık salon, gerisinde bulunan dağa çok yakındır (Res.1). Sadece kışlık salondan oluşan bir kervansaray yapılması düşünülseydi, avlunun bulunduğu düz arazi bırakılıp, dağa çok yakın olarak inşa edilmezdi. Şimdiki kuruluş biçimi ile bulunduğu arazinin elverişli olan bütün sahasını kapladığı düşünülürse dilatasyon olmasına rağmen arada bir zaman farkı sözkonusu olmasa gerek.

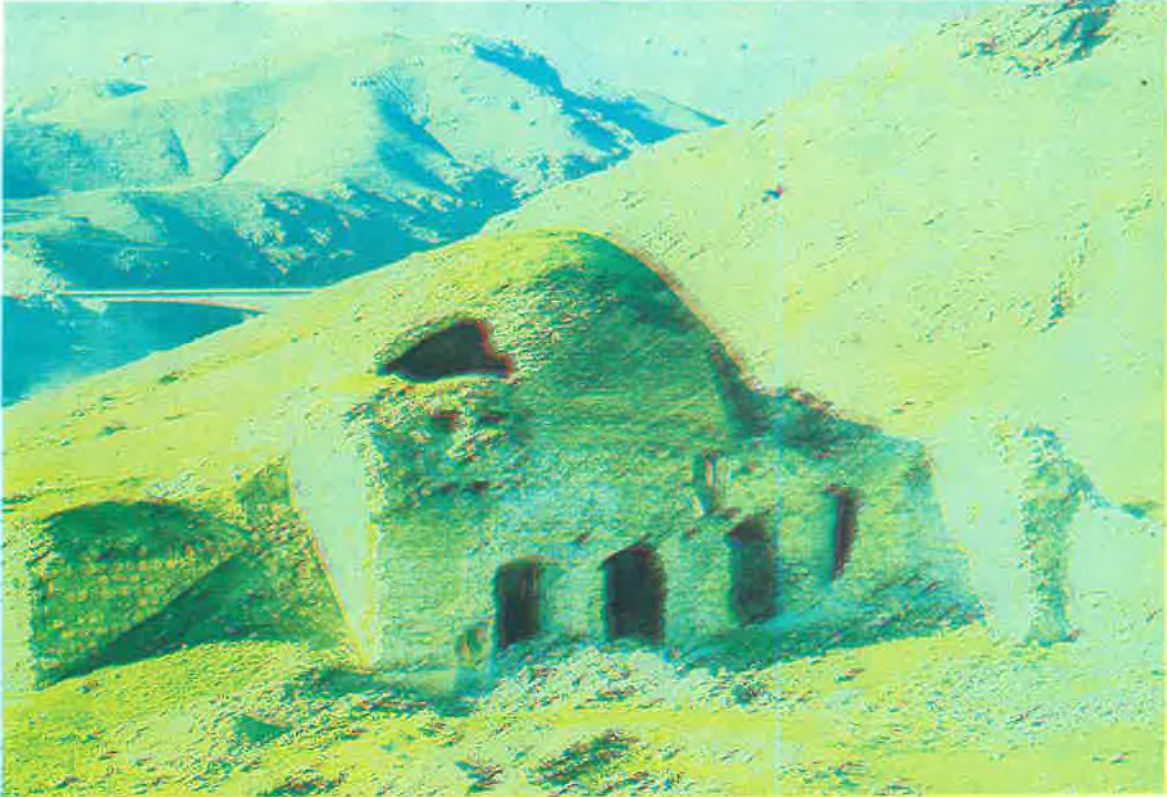
RESİM 3 : Mescidin kuzeyden görünüşü.

Kervansarayın mescidi, doğu ve batı duvarlarının birleştiği köşededir. Mescidin mihrap yönüne gelebilmesi için, yapı kütlesinde taşkınlık ve kırılmalar olmuştur. Kervansarayın güney cephesinde mescidin köşesi 1.00 m. ileri taşkınlık yapmış ve doğuya doğru kırılarak devam etmiştir. Bu duvarın dıştan dışa uzunluğu 12.00 m. dir. Mescidin doğu duvarı da kervansarayın doğu cephe duvarında kırılma meydana getirmiştir (Res.1). Kırılma noktasına kadar mescit duvarının uzunluğu 9.30m. dir. Mescidin dış ölçüleri 12.00 x 12.00 m.dir. Bu yönde geri kalan ölçünün devamı avlu içerisinde ve aynı düzlemde devam etmiştir. Mescidin arkasındaki birinci mekânın duvarı da aynı doğrultudadır (Res.3).

**1.No'lu Mekân:** Bu hacim tamamen yıkılmıştır (Res.:3). Sadece doğu duvarında izler ve avluda temel taşlarının bazı bölümleri mevcuttur. Mescidin devamı olan duvar ile kervansarayın doğu duvarı içiçe birleşmiştir. Böyle olunca hacmin duvar kalınlığı, mescid köşesinde 0.70 m.ye düşerken, diğer köşesinde 2.00 m.yi bulmaktadır. Mevcut kalıntılardan alınan ölçülere göre genişliği 3.80 m.dir. Duvar kalınlığının 2.00 m.yi bulduğu yerden, avluya doğru alınan uzunlukta 2.80 m.dir. Dolgunun fazla olması, mescid bitişiğindeki diğer yan duvarlardan ölçü almamızı engellemiştir. Fakat duvarın, 3.40 m.lik pencereye kadar olan mesafeden daha uzun olduğu düşünülemez. Çünkü mescid penceresini kapatmış olur. Böylece mekânın küçük olduğu anlaşılır. Arka duvarının kaplama taşları yarıya kadar sökülüştür. Duvarın üst bölümlerindeki izlerden tonoz ile örtülü olduğu anlaşılmaktadır. Ümit Serdaroğlu, bu mekânın kubbeli olduğunu belirtir (10). Mekânın mescid ile aynı doğrultuda yapılmış olması, bir bakıma mescid personeline tahsis edilmiş olduğunu göstermektedir (11).

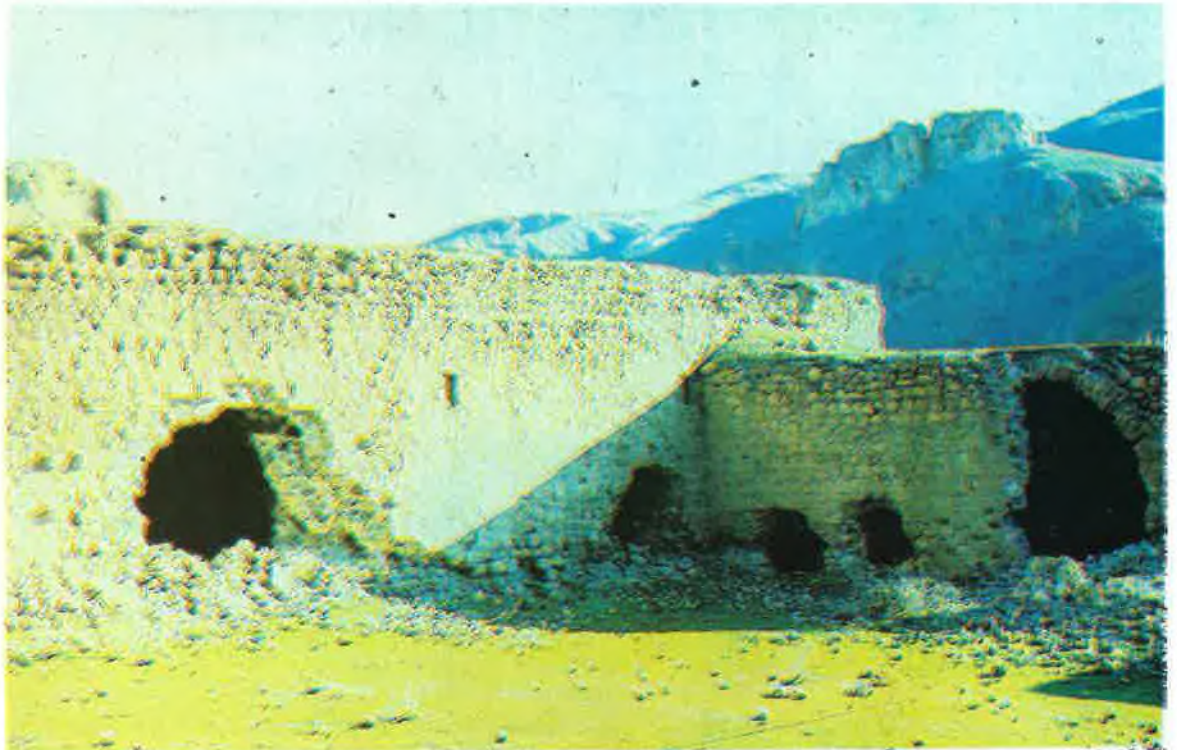
RESİM 6 : Bağımsız mekanların görünüşü.  
RESİM 7 : Mescidden kışık salonun görünüşü.

Avlunun gerisindeki kışlık salon yedi sahnalıdır. Avludaki hacımlara göre 2.00m. daha yüksektir (Res.7). Salonun girişi üzerindeki kitâbelik boş durmaktadır. Etrafındaki kesme taşlar tamamen, tonozları taşıyan ayakların kesme taşlarının ise büyük bir bölümü sökülüştür. Bundan dolayı iki sahnının orta kısımları çökmüştür. Son zamanlarda ahır olarak da kullanılmıştır. Her sahında birer şömine ve baca vardır. Bacaların önünde 2.00X1.00 m. boyutlarında seki bulunmaktadır (Res.9). Kervansaray, batıya doğru meyilli araziye inşa edildiğinden duvarların yüksekliği farklılık gösterir.

**3 No'lu Mekân:** Yanlarındaki diğer hacımlara göre oldukça sağlamdır (Res. 7). İçinde dolgu yoktur. En sağlıklı ölçüyü bu mekândan almak mümkün oldu. Birisi sol duvarına bitişik, diğeri sol duvarına 2.30m. mesafede iki kapı aralığı ile mekana girilir. Kapı genişlikleri 1.00 m. dir. Girişlerin üzeri basık tuğla kemerlidir. Girişlerin üstünde, duvar ortasında, düz atkı kemerli bir pencere vardır. Pencerenin sol duvarına uzaklığı 2.00 m.dir. Bu ön du-

kılmıştır. Kalan bölümde büyük bir çatlak vardır (Res.7). mekân iki girişlidir. Bunların biri sol duvara bitişik, diğeri ön duvarının ortasındadır. Basık tuğla kemerli olan ortadaki giriş, sonradan taş malzeme ile kapatılmıştır. Girişlerin üzerinde, duvar ortasında 0.60 m. genişliğinde bir pencere yer almaktadır. 1.00 m. genişliğindeki girişlerden soldaki yan duvara bitişik, diğeri sağındaki duvara 1.00 m. mesafededir. Diğer mekânlarda olduğu gibi, sol duvarında bir niş ve şöminesi vardır.

**7 No'lu Mekân:** Bu hacım kışlık salona bitişiktir. Sağlam durumdadır. Diğer odalarda olduğu gibi iki girişi vardır (Res.7). Biri sol duvarına bitişik, diğeri sağ duvarına 0.60 m. mesafededir. Girişlerin basık kemerleri tuğladandır. Sol duvarında bir niş ve şömine bulunmaktadır. Bunların ölçüleri her odada aynı olmasına rağmen zemine ve yan duvarlara olan uzaklıkları farklılık göstermektedir. Arka duvarının ortasında niş bulunmaktadır. Mekânın ön ve arka duvarında pencerelerinin olmaması ile diğerlerinden farklılık gösterir.

Yapı kütlesi avludaki mekânlardan 2.00 m. daha yüksektir. Güney cephe tamamen kaba yontma taşla kaplanmıştır. Girişin sağında ve solunda üçer adet taş cephe duvarından çıkıntı yapmıştır (Res.7).
