## BADEMLİ KILCIZADE MEHMET AĞA CAMİİ (ÖDEMiŞ/İZMİR)\*

Yrd. Doç. Dr. İnci KUYULU

Ödemiş ilçesine bağlı Bademli Bucacı'nın Aşıklar Oba Mahallesi'nde bulunmaktadır.

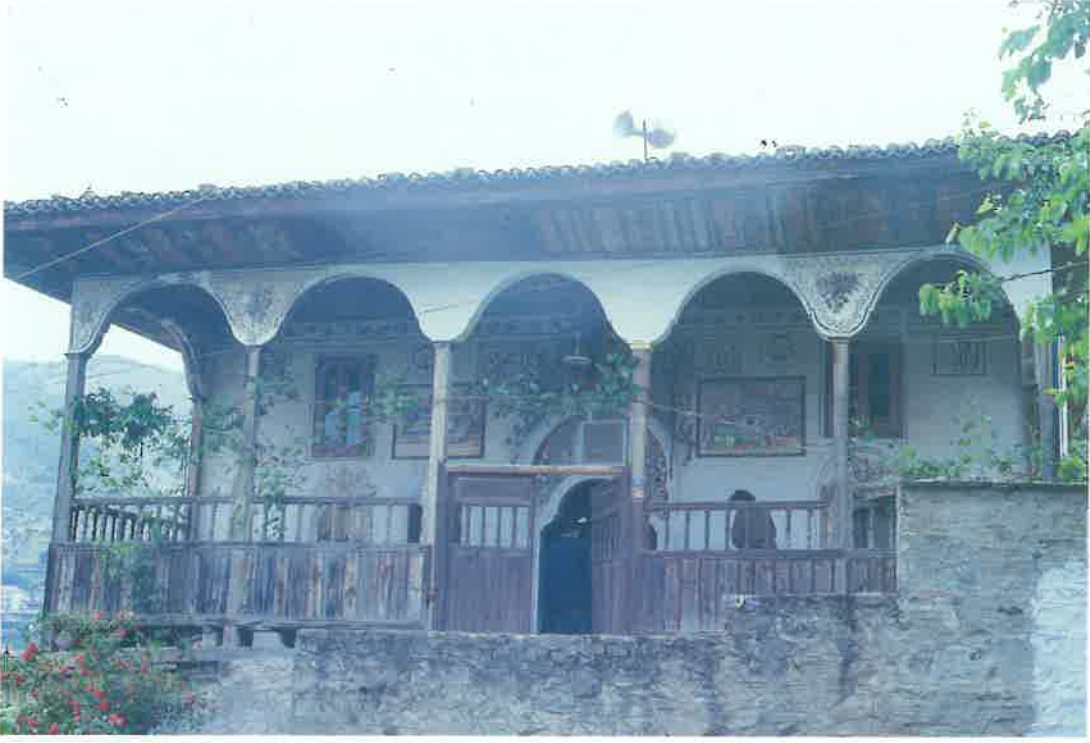
Resim 4: Bademli Kılıczade Mehmet Ağa Camii, son cemaat yeri.

Yapının kuzey cephesinde bulunan son cemaat yeri tamamen ahşaptan inşa edilmiştir (Res.4). İçten düz ahşap tavanla örtülmüş son cemaat yeri revakı (Res.5) kuzeyinden beş, doğu ve batısından birer kemer gözüyle dışarıya açılır. Birer kıvrım yaparak yükselen ahşap kemerlerden kuzeydekiler yuvarlak, doğu ve batıdakiler ise Bursa kemeri biçimindedir. Bu kemerler, altısı serbest, ikisi duvara bitişik kare kesitli toplam sekiz adet ayakla taşınır. Ayaklar arasına ahşap korkuluklar; kuzeyde ortada bulunan iki direk arasına ise, yine ahşaptan bir kapı yerleştirilmiştir. Son cemaat yerine bu kapının önünde yer alan ve altı basamaklı merdivenle çıkılan bir giriş sahanlığından ulaşılır.

Kuzey cephesinde, son cemaat yeri revak kemerlerinde yer alan çeşitli çiçek kompozisyonları dikkati çeker (Res.4). Fakat, ne yazık ki, bu kompozisyonların bazıları bugün tamamen sıvalıdır. Kemerlerin iç ve dış yüzlerinde birer çiçek demetinden oluşan kompozisyonlar tasvir edilmiştir. Çiçek demetleri; irili ufaklı koyu yeşil yapraklar arasından yükselen ve kırmızı, mavi tonlarıyla ayrıntılı olarak işlenen kasımpatı, lale, karanfil, gonca gül gibi farklı çiçeklerden oluşur.

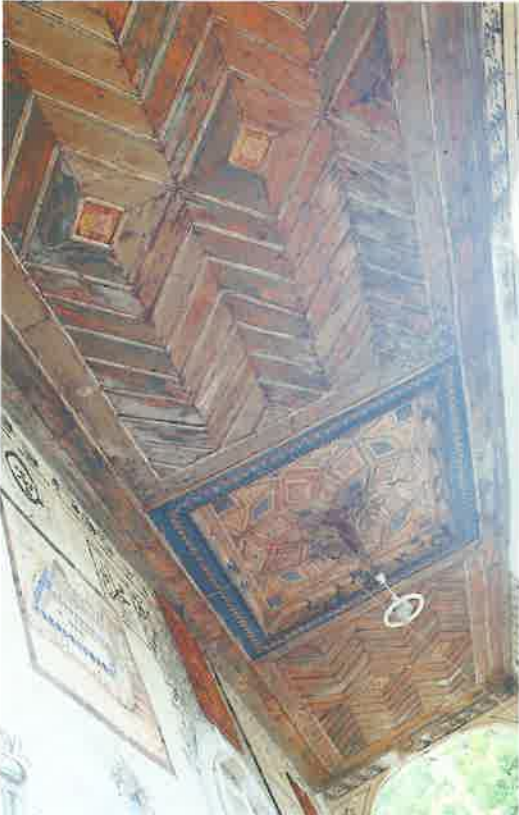
Resim 5: Bademli Kılıczade Mehmet Ağa Camii, son cemaat yeri tavanı.

Caminin dış süslemelerinde ahşap, boya ve alçı kullanılmıştır. Son cemaat yerinin tavanı, ahşap işçiliği ile dikkati çeker (Res.5). Tavan yüzeyi çitalarla üç bölüme ayrılmıştır. Ortadaki çökertilmiş kare alanın yüzeyinde, çitalar çakılarak dörtgen ve üçgen bölümler oluşturulmuştur. Mavi, sarı

ve pembeye boyanan bu bölümlerin herbiri mavi, beyaz, kahverengi ve yeşil çiçeklerle bezenmiştir. Çökertilmiş alanın merkezine yerleştirilmiş dörtgen parçalarla sekiz kollu bir yıldız meydana getirilmiştir. Bu yıldızın her koluna kıvrımlı birer çita tutturularak aşağıya doğru uzanan bir sarkıt oluşturulmuştur. Tavanın yanlarda kalan dikdörtgen alanları ise daha sade bir işçilik gösterir. Bu bölümlerin orta kesiminde çitalarla yapılmış ikişer eşkenar dörtgen ve bu dörtgenlerin etrafını çevreleyerek tüm yüzeye zikzaklar halinde dağılan çitalar bulunmaktadır. Bu bölümlerin kenar bordürlerinin köşelerini çiçekli dallardan oluşan renkli nakışlar süslemektedir.

Son cemaat yeri tavanının çökertilmiş orta kısmı da ahşap işçiliğiyle dikkati çeker. Tavanın çökertilmiş orta kısmında içleri çiçeklerle bezeli çıtalarla oluşturulmuş üçgen ve dörtgen bölümler ve merkezindeki sarkıt, bu dönemin camilerinde ve sıklıkla evlerinde karşılaşılan türdeki tavan süslemeleriyle benzer özellikler taşır.<sup>34</sup>

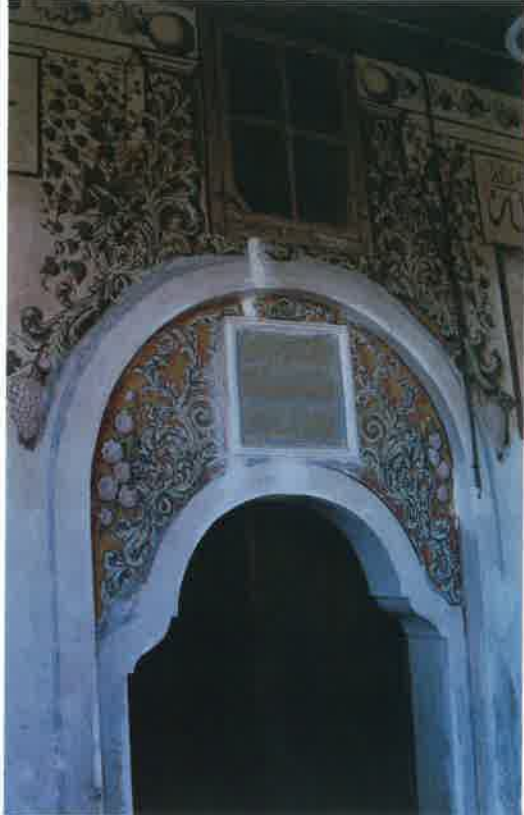
Resim 6: Bademli Kılıczade Mehmet Ağa Camii, harım taçkapısı.

Harimin kuzey duvarında, eksenden biraz batıya kaymış giriş açıklığı bulunur (Res. 6). İki tarafından kıvrılarak yükselen yuvarlak kemerli bu açıklığın üzerinde yapının üç satırlık kitabesi vardır. Kapı kemeri ile kitabe levhası, yuvarlak kemerli bir çökertme içine alınmıştır. Etrafı renkli nakışlarla bezenmiş kapının iki tarafına birer pencere, bu pencerelerden doğudakinin yanına da yarım daire kesitli bir mihrabiye nişi yerleştirilmiştir (Res. 7).

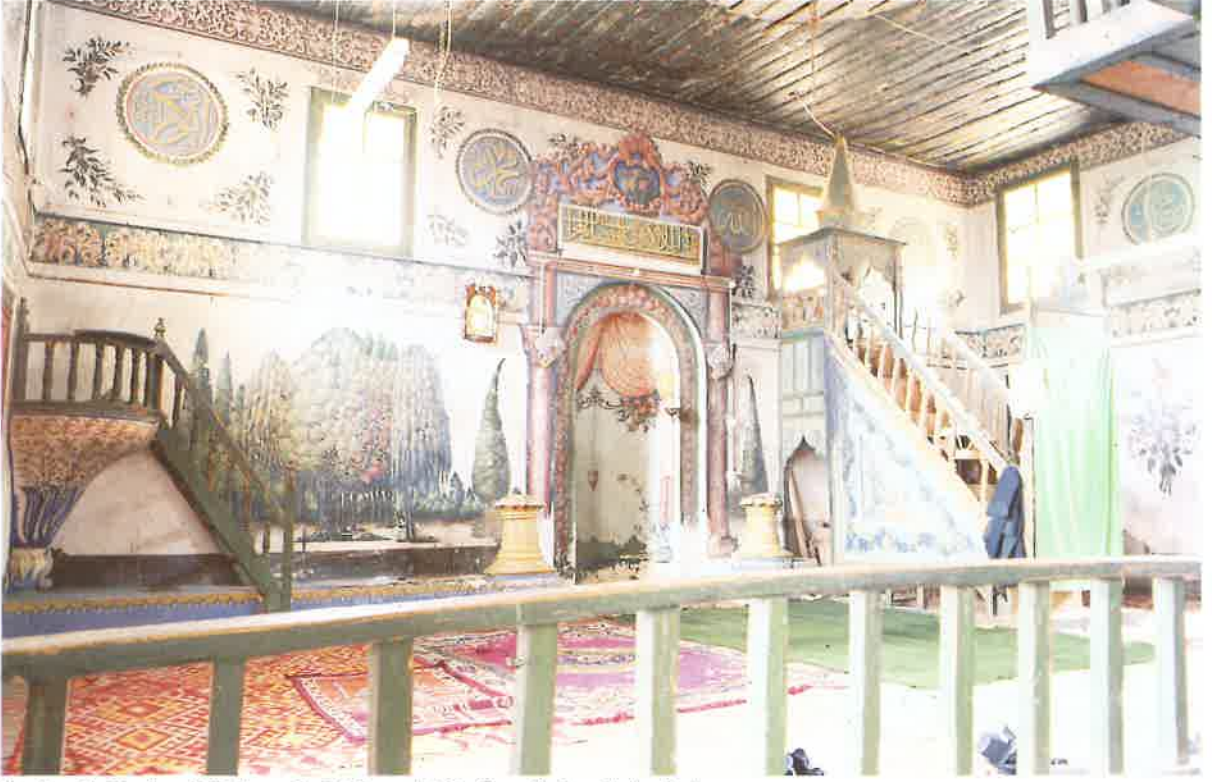
Resim 8: Bademli Kılıczade Mehmet Ağa Camii, iç görünüşü.

Harim, 19 pencere ile aydınlanmaktadır (Res.8). Bu pencerelerden kuzey duvarının doğusundaki kare, diğerleri düşey dikdörtgen biçimli açıklıklar şeklindedir. Duvarlar, tabandan tavana kadar sıvalıdır.

Mihrap, giriş açıklığıyla aynı aks üzerine yerleştirilmiş yarım silindirik bir niştir (Res.11). Mihrabın batısında ahşap minber; doğusunda ise, güneye-doğu köşede duvara bitişik yapılmış ahşap vaiz kürsüsü yer alır (Res. 8).

Yapının harimi de yoğun süslemelere sahiptir. Özellikle, kuzey duvarı boyunca uzanan kadınlar mahfilinin güneyinde kalan bölümde, tavan ve duvarların zengin renkli nakışları dikkati çeker (Res.8).

Harimin en göz alıcı bezemeleri güney duvarında yer almaktadır (Res.8). Duvarın doğusundan başlayarak minbere kadar uzanan bu renkli nakışlarda yemyeşil ağaçlarla çok zengin bir orman manzarası işlenmiştir. Kırmızı ya da beyaz fırça tuşlarıyla oluşturulmuş kabarık lekelerle zenginleştirilmiş çeşitli ağaçlar, incecik gövdeleri üzerinden yükselerek duvar yüzeyine yayılırlar. Bu incecik gövdeler arasından ise, arkada uzanan ve daha küçük ağaçlardan oluşan ikinci bir ormanın varlığı farkedilir. Daha koyu yeşil renkli olan bu ağaçlar mihraba kadar devam eder. Bu küçük ağaçlar arasından yükselen büyük bir selvi ise mihraba doğru eğilerek adeta mihrabı sınırlandırır. Bu selvi ile küçük ağaçlardan oluşan orman görünümü mihrabın batısında da tekrarlanmakla birlikte, tüm süsleme minberle kesilerek tahrir olmuştur.

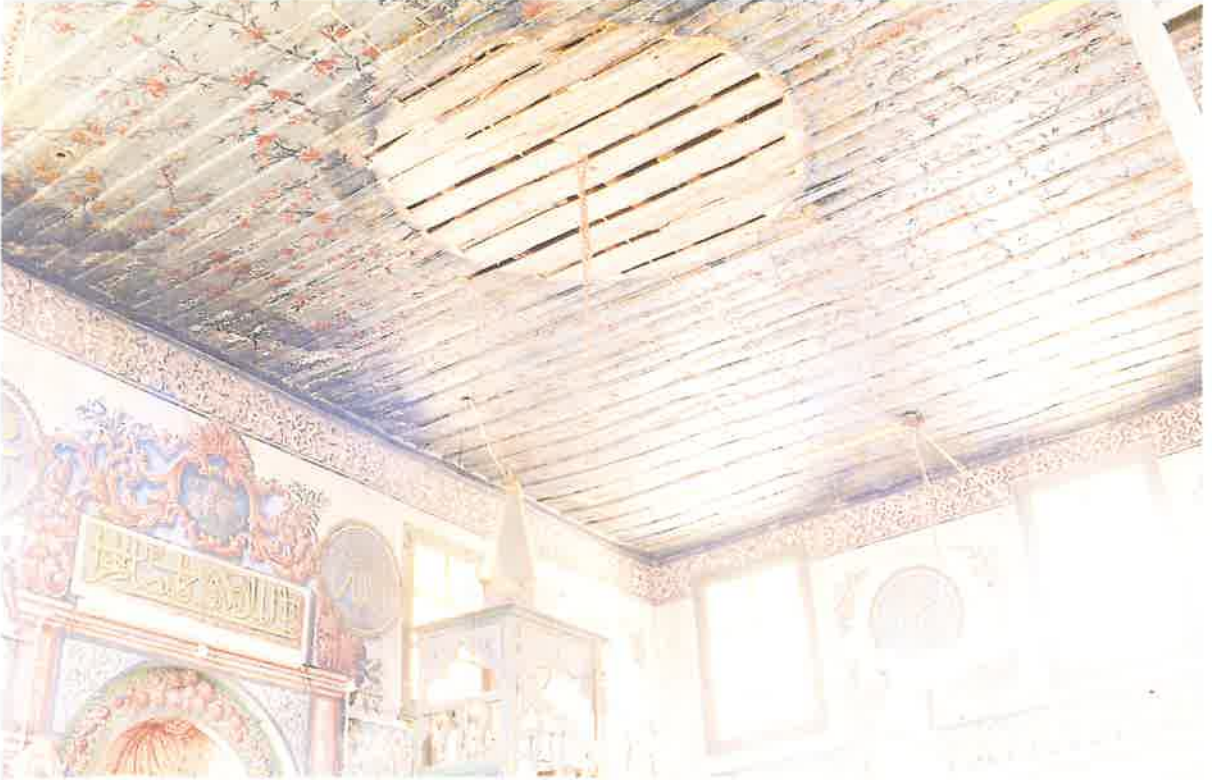
Resim 9: Bademli Kılıczade Mehmet Ağa Camii, harim tavanı.

Harim, düz ahşap tavanla örtülmüştür (Res.9-10). Harimin kuzey duvarı boyunca ikisi serbest, ikisi duvara bitişik kare kesitli toplam dört ahşap ayakla taşınan kadınlar mahfili uzanır. Mahfil katında bu ayaklarla aynı özellikleri taşıyan dördü serbest, ikisi duvara bitişik toplam altı ayak vardır. Ortadaki iki ayağın arasında dikdörtgen biçimli ve harime doğru taşıntı yapan müezzin mahfili bulunur. Kadınlar mahfiline, harimin kuzey-doğusundaki ahşap merdivenle çıkılır.

Tavan yüzeyi, tavanın süsleme düzenine verilen önemin en açık göstergesi olarak çok renkli ve çok ayrıntılı bir işçilikle bezelidir (Res.9). Güney duvarında yer alan gümr yapraklı orman görünümü, tavan yüzeyini kaplayan yeşil boya dokusu içinde de tekrarlanarak yapının çok görkemli bir bezeme anlayışla resimlendiğini kanıtlar. Zengin çiçek ve yaprak resimleriyle boyalı tavanın merkezinde varlığının izleri beliren göbek düşmüştür.<sup>4</sup> Tavan yüzeyi ve göbeğinin çevresinde çeşitli orman manzaraları işlenmiştir (Res.10). Tavanın kenarları boyunca uzanan ve köşelerinde yoğunlaşan koyu yeşil ağaçlar, kırmızı ve sarı çiçekli dallara dönüşerek tüm yüzeye dağılır. Tavan göbeğinin çevresinde de aynı kompozisyonlar daha küçük boyutlarda tekrarlanmıştır. Ağaçlar ve çiçekler, renk tonlamalarıyla ayrıntılı bir şekilde tasvir edilmiştir.

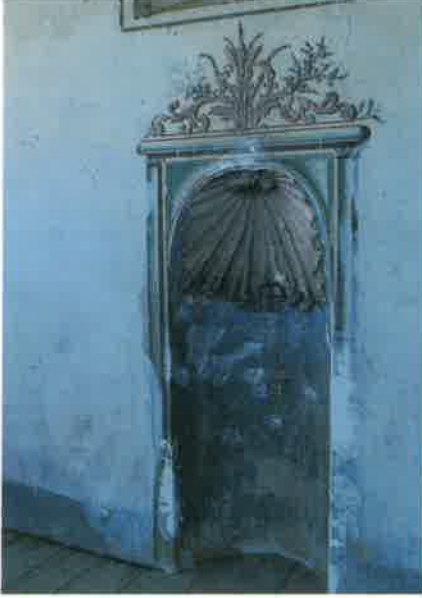
Resim 7: Bademli Kılızade Mehmet Ağa Camii, dış mihrabı.

Cephenin doğusundaki dış mihrap nişi, iki tarafından birer sütunce motifiyle sınırlandırılmıştır (Res.7). Yeşil renkli silindirik sütuncelerin minik başlıklarının üzerine yerleştirilmiş bir atkı taşı dikkati çeker. Atkı taşı, pembe renkli kıvrık dallar, yapraklar ve mavi çiçeklerle taçlandırılmıştır. Nişin kabuğu biçiminde alçıdan pembe renkli bir perde motifi yapılmıştır.

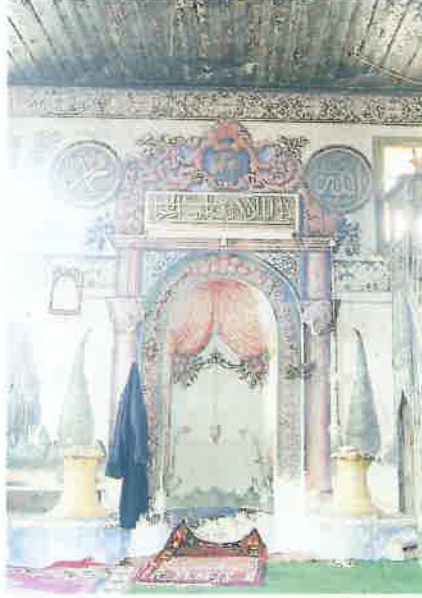
Resim 11: Bademli Kılızade Mehmet Ağa Camii, mihrabı.

Mihrap da, yoğun süslemelere sahiptir (Res.11). Yuvarlak kemerli mihrap nişi, üst üste boyama iki sütunçeyle, iki yanından sınırlandırılmıştır. Beyaz rengin kullanımıyla mermer görünümü kazandırılmış kırmızı sütunceler üzerine aynı renklerle bol profilli bir tepelik işlenmiştir. Alttaki sütunçe, ayrıca, süslü bir başlıkla taçlandırılmıştır. Yeşile boyanmış kemer yüzeyi, tepe noktasında yoğun olmak üzere, zemine kadar pembe güller ve aralarına serpiştirilmiş minik mavi çiçeklerle bezlenmiştir. Kemer köşelikleri ise, yeşil üzerine krem renkli stilize akant yapraklarıyla doldurulmuştur. Yarım kubbe şekilli kavsara yüzeyine de, aşağıya doğru sarkan bir perde motifi resmedilmiştir. İki yana açılmış ve tepeden bir fiyonkla tutturulmuş perdenin kıvrımları, ışık-gölge oyunları ile derinlik kazandırılarak başarılı bir şekilde verilmiştir. Perdenin iki tarafında, boğumlu kısımlarına bi-

rer gül demeti yerleştirilerek ortalarından bir kandil motifi sarkıtılmıştır. Nişin alt kısmına üzerlerine düşen ışıkla yer yer sararmış bodur yeşil ağaçlardan oluşan bir orman manzarası tasvir edilmiştir. Bu manzaranın iki tarafından yukarıya doğru yükselen ince saplı ikişer çiçek, ortadaki kandil motifine doğru yönelmiştir. Mihrap, tepelik bezemesinin üzerinde uzanan ayet kitabesi ve bu kitabeyi çerçeveleyen bir süslemeyle taçlandırılmıştır. Ayet kitabesini üç yönden kuşatan ve mavi zemin üzerinde yayılan kırmızı akant yaprakları, tepede bir madalyon oluşturmuştur. Bu madalyonun içine de kırmızı çiçeklerden bir kompozisyon yerleştirilmiştir. Mihrabın iki yanında, güney duvarı boyunca uzanan sekinin üzerine alçıdan birer mumluk yerleştirilmiştir.

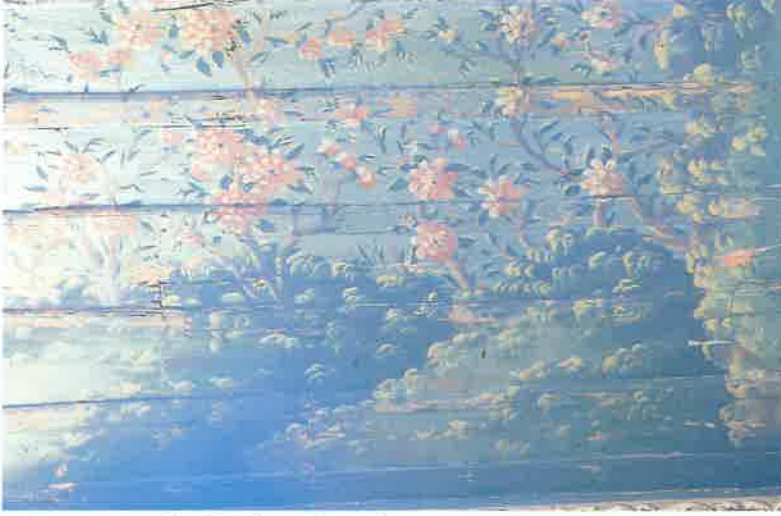
Resim 10: Bademli Kılızade Mehmet Ağa Camii, tavan süslemelerinden ayrıntı.

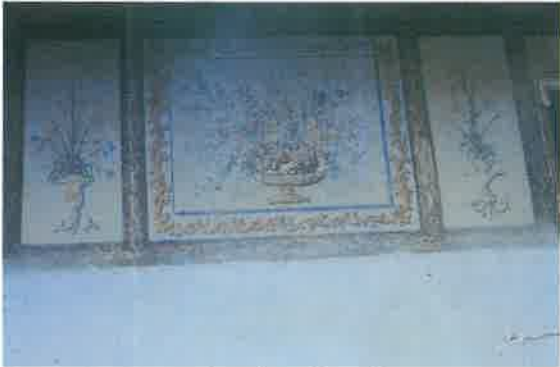
Resim 12: Bademli Kılızade Mehmet Ağa Camii, güney cephesindeki natürmortlu panolar.

Cephenin merkezinde, iki pencere arasında natüremortlarla bezenmiş üç pano yer alır (Res.12). Ortadaki enine dikdörtgen ve bunu çevreleyen iki düşey dikdörtgen panoda, ayaklı kapılardan dağılan çiçekler resimlenmiştir. Panoların geometrik yüzeylerine uygun olarak dağılan renkli çiçekler, ortada yayvan bir kasede toplanırken yan panolarda inci uzun formu kadehlerde istiflenirler.

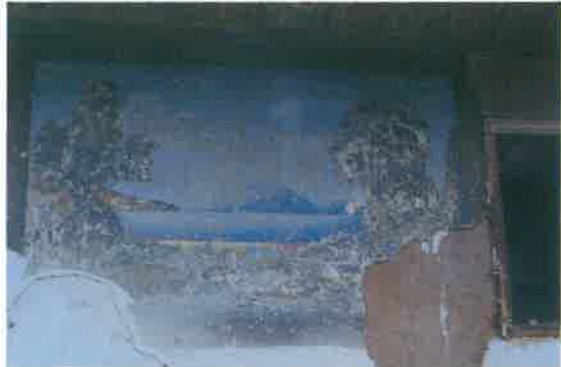
Resim 13: Bademli Kılızade Mehmet Ağa Camii, güney cephesindeki deniz manzarası.

Cephenin batısında, gölge-ışık oyunları, doğru perspektif arayışları ile başarılı bir kompozisyon yer alır. Bu panoda bir deniz manzarası işlenmiştir (Res.13). Manzara, iki yandan yeşil renk lekeleriyle tasvir edilmiş ağaçlarla çerçevelenmiştir. Mavinin açılan tonlarıyla geri plana uzanan deniz görünümü, adalar oluşturan tepelerle ufuk çizgisine ulaşır. Mavi ve beyaz renk tonlamalarıyla tasvir

edilen bulut kümeleriyle zenginleştirilen gökyüzü de, deniz ve kara görünümleriyle bu ufuk çizgisinde birleşir.

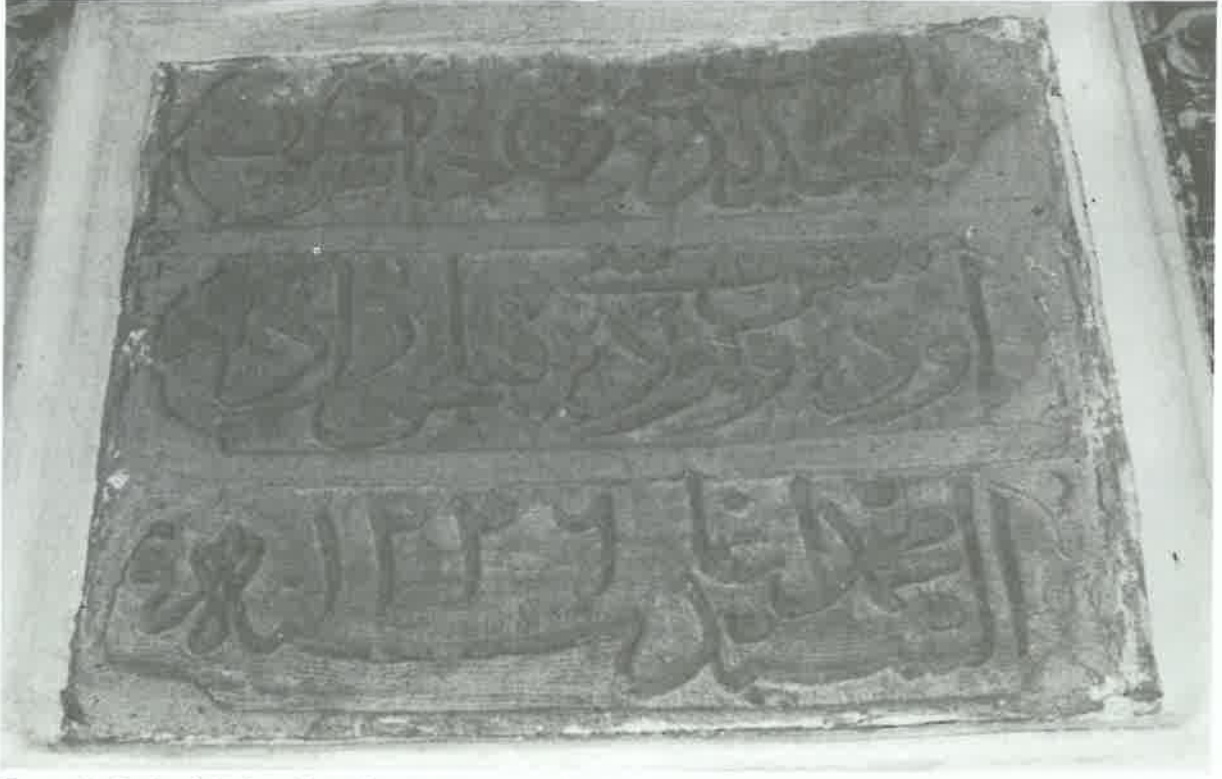
Resim 1: Bademli Kılıczade Mehmet Ağa Camii, kitabesi.

Yapının ne zaman ve kimin tarafından inşa ettirildiği bilinmemektedir. Ancak, harım girişinin üzerinde yer alan kitabesinden 1226/1811 yılında Ödemiş Voyvodası Kılızade Mehmet Ağa tarafından büyütülerek yenilendiği anlaşılmaktadır (Res.1). Üç satırlık kitabenin metni ve transkripsiyonu şöyledir.<sup>1</sup>

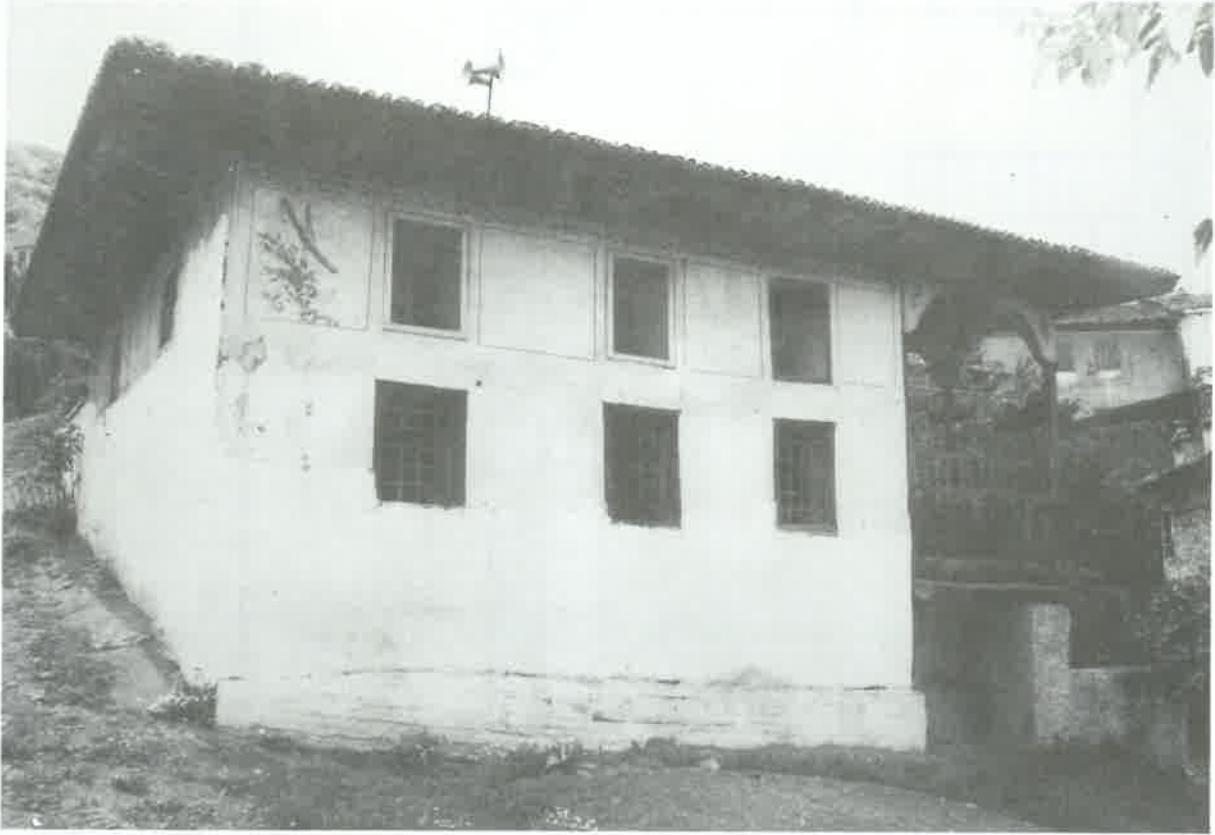
Resim 2: Bademli Kılıczade Mehmet Ağa Camii, doğudan görünüşü.

Caminin doğu ve batı cephelerinde altışar, kuzey cephesinde beş, güney cephesinde ise iki pencere açıklığı bulunur (Res.2-3). Doğu ve batı cephelerde üst üste iki sıra halinde dizilen pencereler, düşey dikdörtgen biçimlidir. Batı cephesinin alt sıra pencereleri, ayrıca yuvarlak kemerli birer çökertme içine alınmıştır. Kuzey cephesinde üst sıraya üç, alt sıraya ise iki pencere yerleştirilmiştir. Üst sıra pencereleri, diğer üst sıra pencereleriyle; alt sıra pencerelerinden batıda olanı, batı cephesinin alt sıra pencereleriyle aynı özellikleri taşır. Alt sıra pencerelerinden doğuda olanı ise, kare biçimli ve daha küçük boyutludur. Bu pencere, farklı biçim ve boyutlarıyla diğerlerinden ayrılır. Güney

Doğu cephesinde üç pencere ve aralarında dört pano yer alır (Res.2). Pencere ve panoların üst kesiminde, cephe boyunca kıvrık dallar ve çiçek motiflerinden oluşan bir süsleme şeridi uzanır. Bu cephede yalnızca, cephenin güney ucunda yer alan kareye yakın dikdörtgen pano bir kompozisyonla bezelidir. Giriş kıvrımlardan yüzeye dağılan renkli çiçekler ve yapraklar, sol köşede yoğunlaşan bir düzenlemeyle işlenmiştir. Bu düzenleme panonun üst bölümünün merkezinden asılan bir kılıç ve sallanan iki topuzu ile diyagonal bir formda sınırlandırılır. Böylece kompozisyon panonun sol alt bölümünde yoğunlaşırken, karşıt olarak, sağ üst bölüm boş bırakılmıştır.

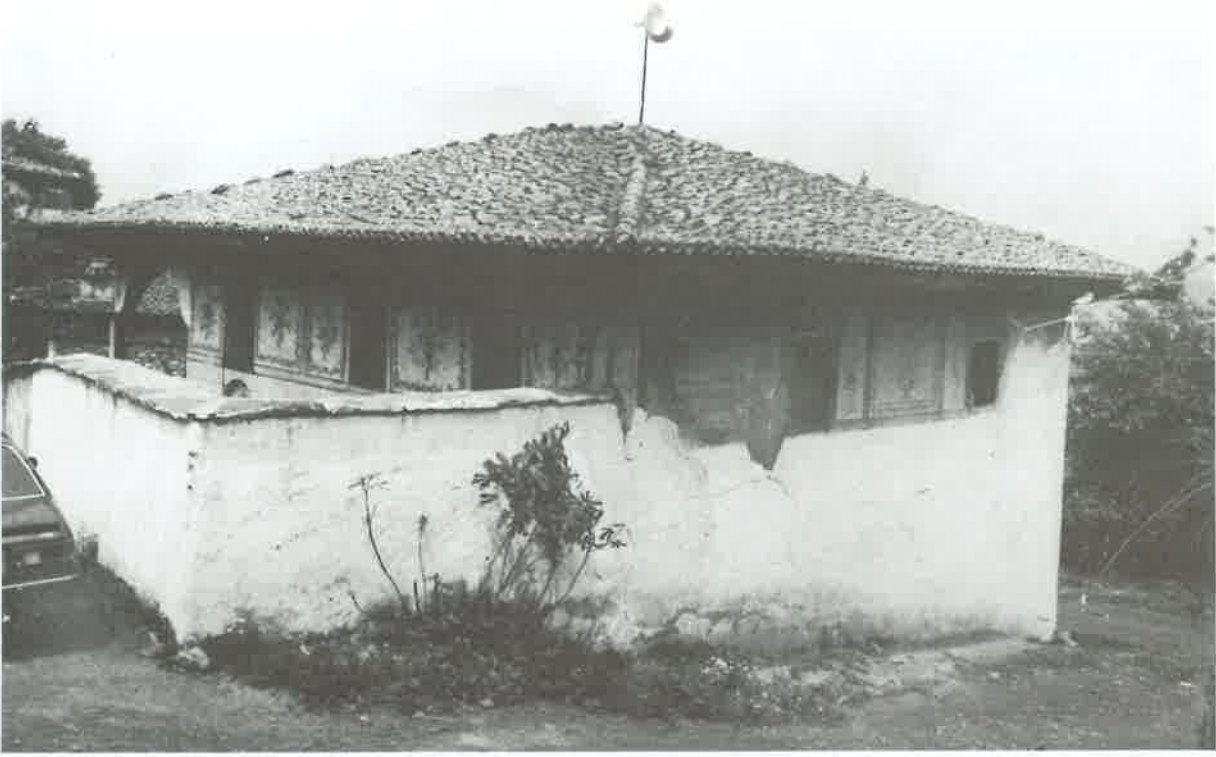
Resim 3: Bademli Kılıczade Mehmet Ağa Camii, güney batıdan görünüşü.

Örtü sistemi geniş ahşap saçaklı kırma çatıyla sağlanan kagir yapının cepheleri tamamen sıvalıdır (Res.3). Ancak, bazı kesimlerde sıvalar dökmüş, bazı yerlerde de yeniden sıva yapılmıştır.

Güney cephesinde, üst bölümde iki pencereyi de aralarına alan, çeşitli form ve büyüklüklerde panolar dizelenir (Res. 3). Cephenin doğu köşesinin bir sütunce tasviri ile belirlenmesi ilgi çekicidir. Ne yazık ki, bu sütunce ile panolar içindeki süslemelerin bir kısmı iyi korunamamış ve büyük ölçüde tahrip olmuştur.

Batı cephesinde üç pencere ile beş pano bulunmaktadır (Res.3). Farklı boyutlardaki panolar, içten mavi renkli stilize kıvrık dallardan oluşan süsleme şeritleriyle çevrelenmiştir. Bu süsleme şeritleri, birbirlerine benzer özellikler göstermekle birlikte, cephenin kuzey ucundaki panoda 'S' kıvrımlı yapraklar arasına birer çiçek motifinin katılması ayrıcalık olarak belirir. Panoların merkezlerine birer çiçek demeti işlenmiştir. Bu çiçek demetleri, yeşil yapraklar arasından yukarıya doğru uzanan kırmızı, sarı renkli kasımpatı, lale gibi çiçeklerden oluşur. Cephenin alt seviyesinde, duvar yüzüne boyayla küçük dikdörtgen çerçeveler çizilmiştir. Bu çerçeveler, duvarın kesme taşlarla örülmüş olduğu izlenimini uyandırmaktadır.
