# İNAY KÖYÜ MANZUMESİ

Yrd.Doç.Dr.Ali BAŞ

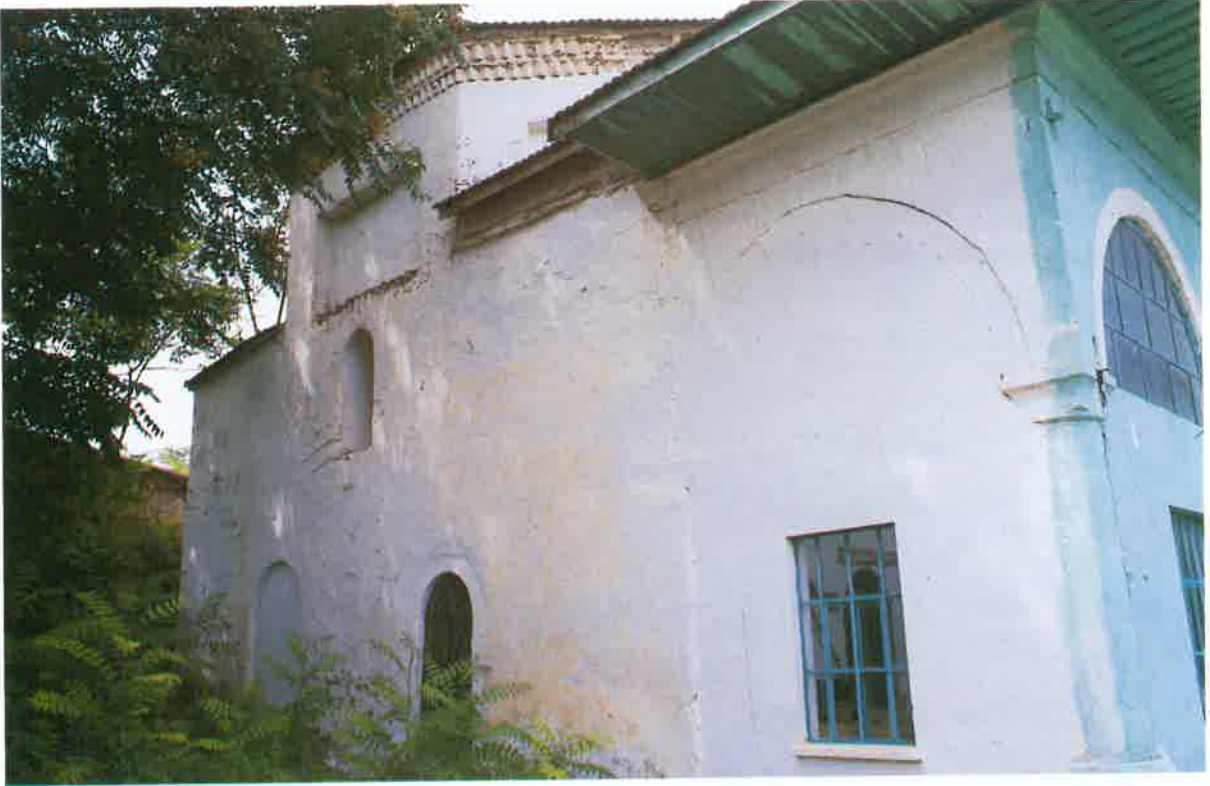
Cami içten ve dıştan sıvalı olmasına rağmen, harim ile son cemaat mahallinin inşa teknikleri arasında farklılık görülmektedir. Bu durum özellikle her iki bölümün saçak sisteminde belirgin bir şekilde izlenebilmektedir (Resim 2). Eseri bir bütün olarak inceleyip, bu farklılığa konunun değerlendirme bölümünde değineceğiz.

Resim 2: Caminin kuzeydoğudan görünüşü.

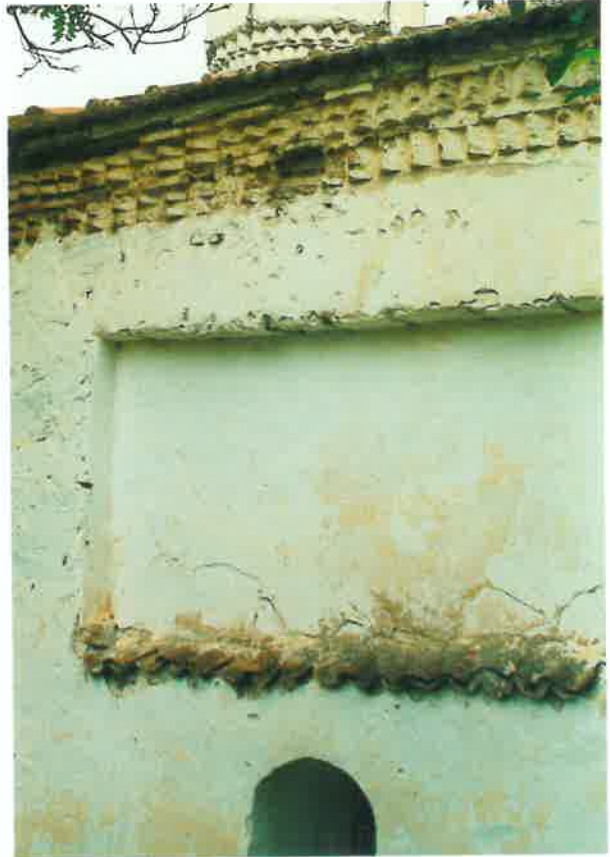
zenlenmiştir. Kasnağın üst kısmını tuğladan iki sıralı kirpi saçak çepeçevre dolaşmaktadır (Resim 3). Üst örtü ise sekizgen külâh şeklinde yapılmış olup yine alaturka kiremitle kaplanmıştır. Kasnak ile yapının köşeleri arasında kalan üçgen bölümlerin üzeri de kırma çatı şekline dönüştürülmüş ve bu kısımlarda da alaturka kiremit kullanılmıştır (Resim 4).

Resim 3: Camide uygulanan kırı saçak sistemi.

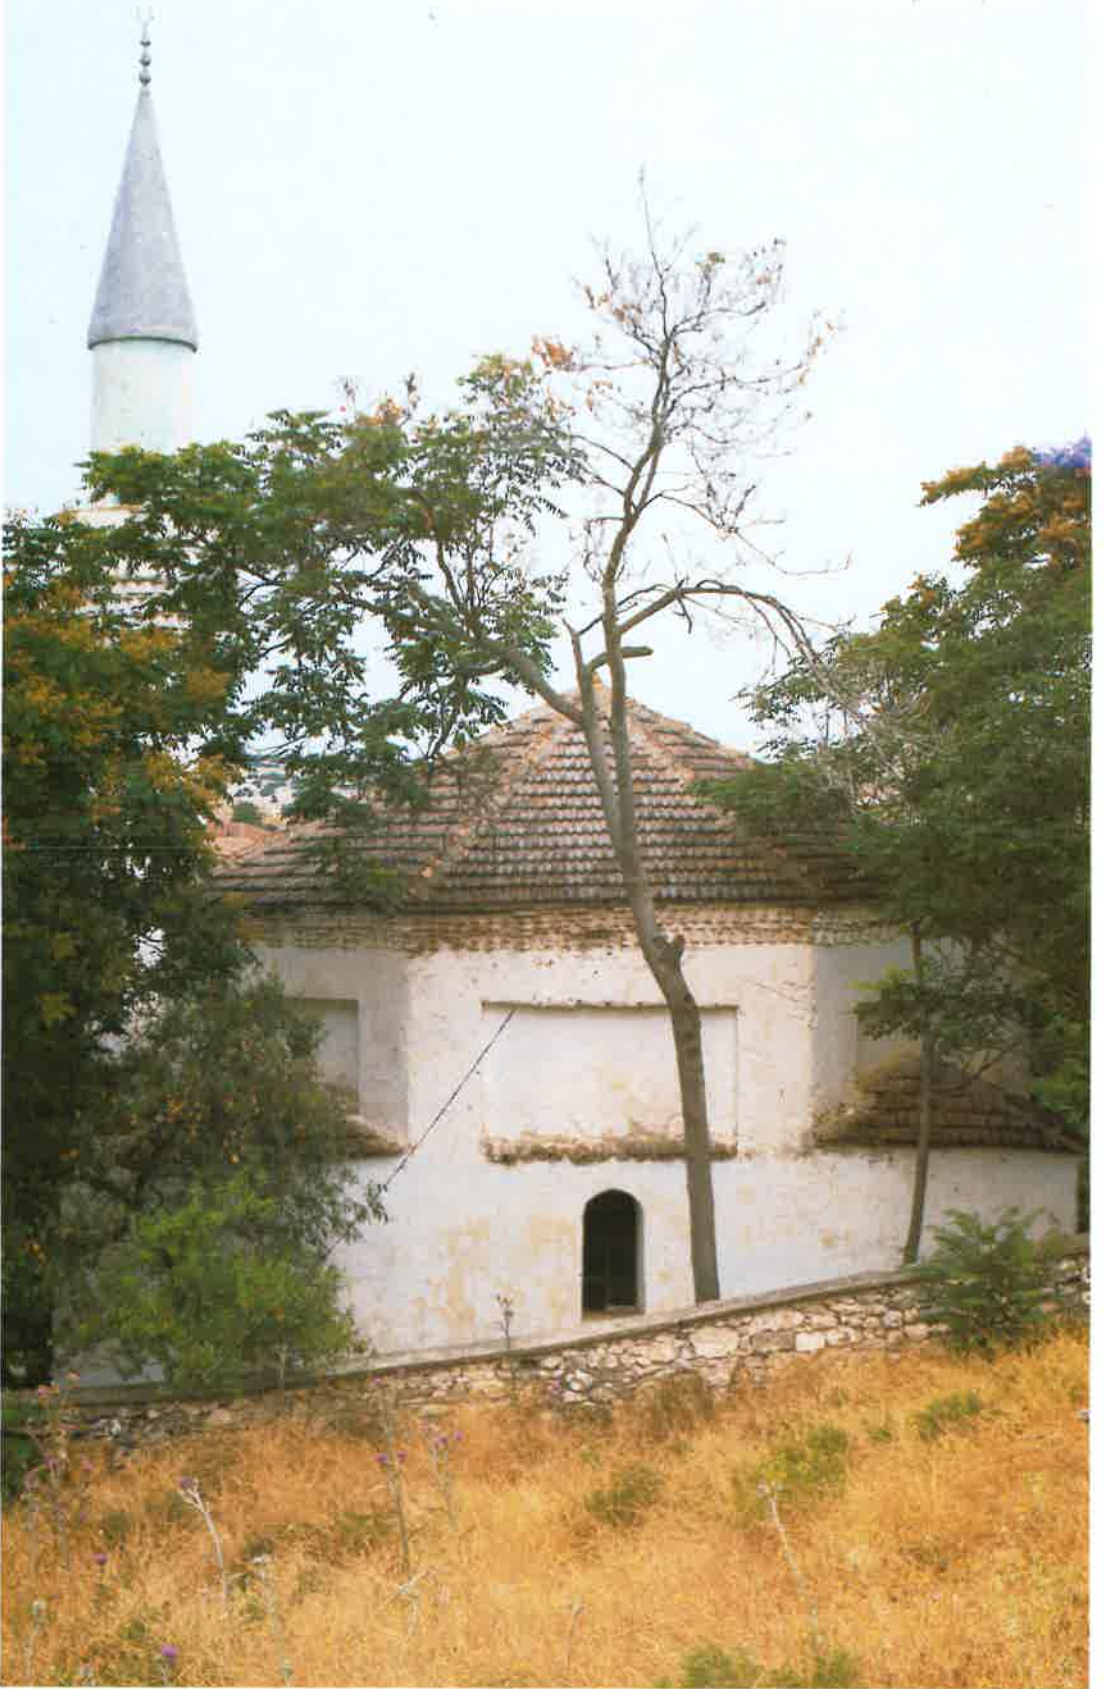
Resim 4: Caminin örtü sisteminin dıştan görünüşü.

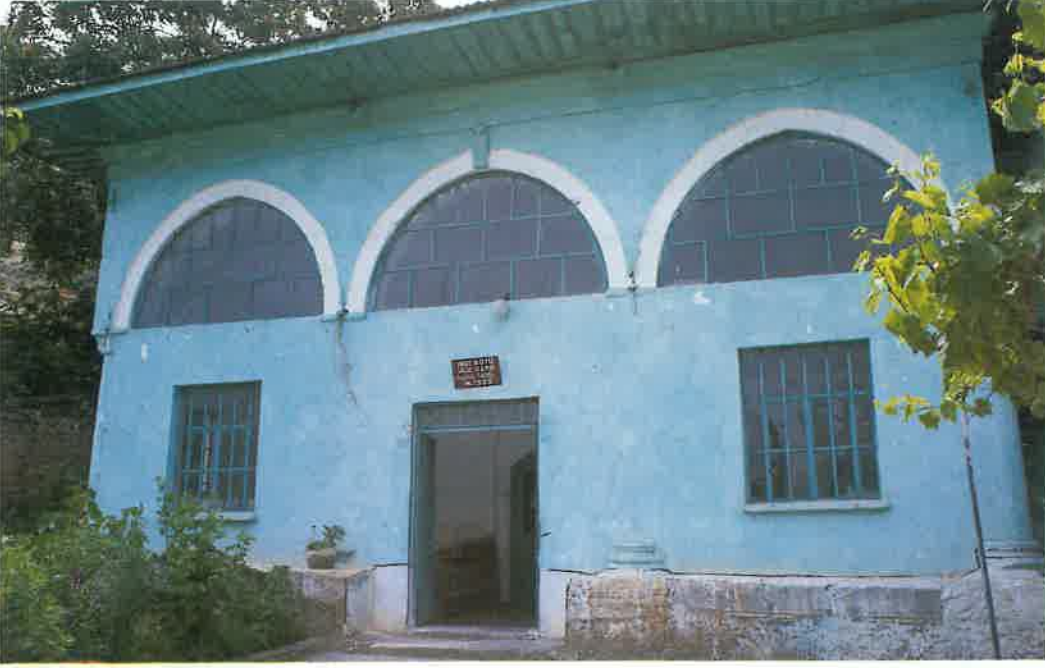
Son cemaat mahallinin kuzey cephesinde, birer adedi köşelerde olmak üzere, kaide ve başlıklı dört adet devşirme antik sütun vardır. Sütunların arası sonradan duvarla kapatılarak ortada giriş boşluğu bırakılmış, girişin yanlarına ise birer adet dikdörtgen pencere yerleştirilmiştir. Ayrıca yine sonradan duvarla kapatılan yan cephelerde de birer adet dikdörtgen pencere bulunmaktadır. Son cemaat mahallindeki pencereler de demir kafesli olup, sütunlar arasının duvarla kapatılması esnasında yapılmıştır. Sütunlar birbirlerine ve harimin kuzey duvarına birer kemerle bağlanmıştır. Kuzey tarafta kemer gözleri boş bırakılarak bu kısımlar camekanla kapatılmış, yan cephelerdeki kemer gözleri ise örtülmüştür. Üst kısım taş ile yapılan profilli bir saçak haline getirilmiş olup, etrafını geniş bir saçak çevrelemektedir (Resim 5). Üzeri ise kiremit kaplıdır.

Resim 5: Son cemaat mahalli.

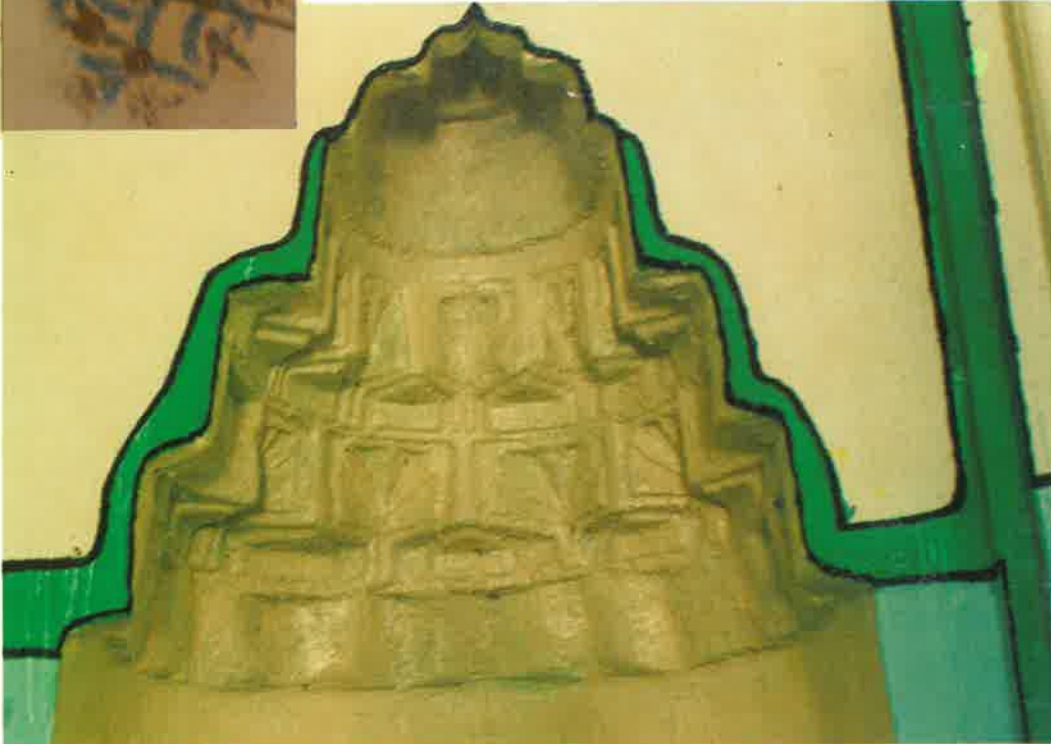
kısımın aksine kasnak yoktur ve kubbe doğrudan beden duvarlarına oturur. Yarım daire planlı mihrap nişi güney duvarın ortasındadır ve etrafı basit silme ve profillerden oluşan kuşaklarla çevrelenmiştir. Üç sıralı, basit ve yuvarlak formu mukarnaslardan oluşan kavsaranın etrafı dilimli kemer şeklinde düzenlenmiştir. Minber ile güneydoğu köşede yer alan kürsü geç dönem ilavesidir (Resim 6).

görülen özellikleri yansıtmaktadır. İki sıralı kirpi saçak düzenlemesi de yine XV. yüzyılda inşa edilen bir çok esere benzerlik gösterir. Mihrap nişindeki mukarnas sıralarının düzensizliği ile mukarnasların formu da erken bir tarihe işaret eder (Resim:10). Bu gibi hususları dikkate alarak yapıyı XV. yüzyılın ortalarına tarihlemek mümkün görünmektedir.

Resim 10: İnay Köyü Ulu Camii'nde mukarnaslı kavsara.

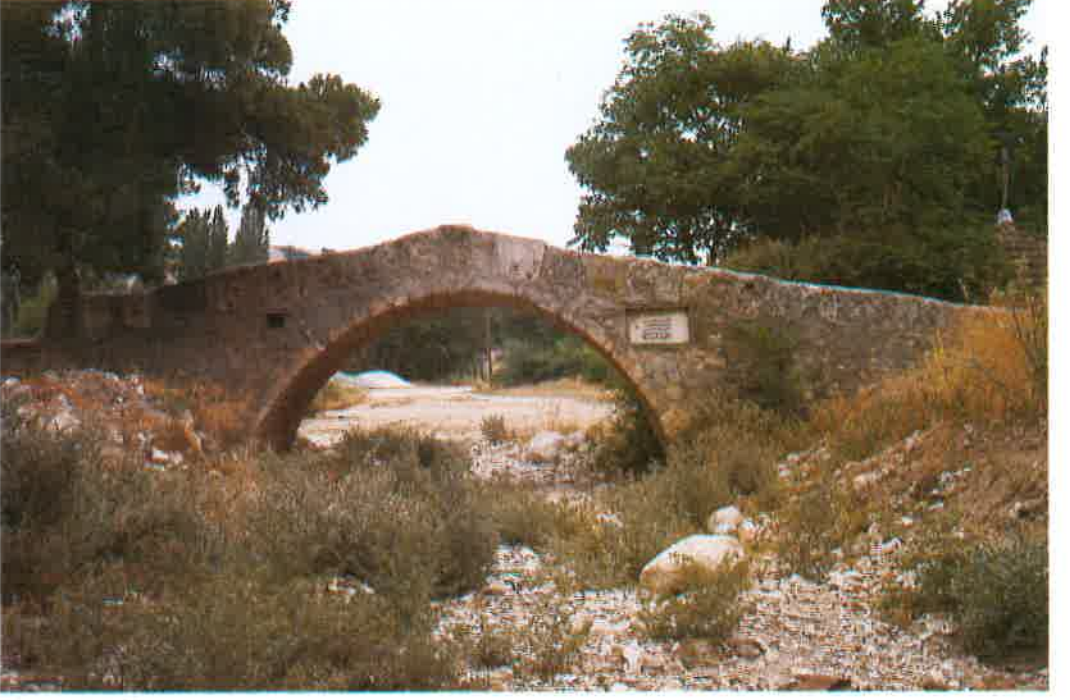
Köyün ortasından geçen derenin üzerinde yer alan köprü yuvarlak kemerli ve tek gözlü bir eserdir (Resim 14). Kemer kesme taş, diğer kısımlar ise moloz taş ile örülmüştür. Yaklaşık 13.50 m. uzunluğunda olan köprünün döşemesi 2.90 m., korkulukları ise 20 cm. genişliğindedir.

Resim 14: Köprü.

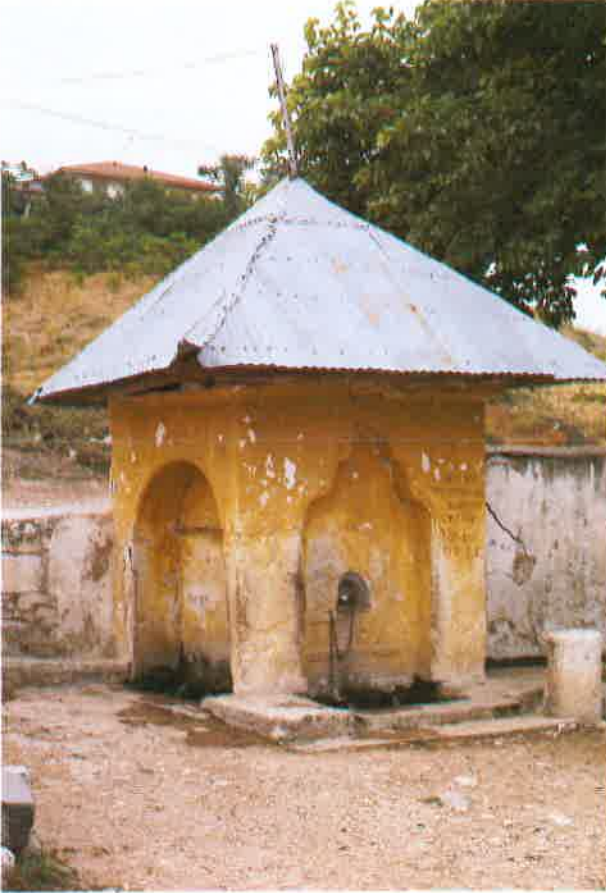
Halk arasında Yedi Oluklu Çeşme olarak adlandırılan eser köprünün güneybatı tarafında bulunmaktadır. Doğu, batı ve kuzey cepheleri niş şeklinde düzenlenen yapının güney cephesi duvar içerisinde kalmıştır (Çizim 7, Resim 16). Eserin inşasında genelde devşirme antik parçalar kullanılmıştır.

Resim 16: Çeşme.

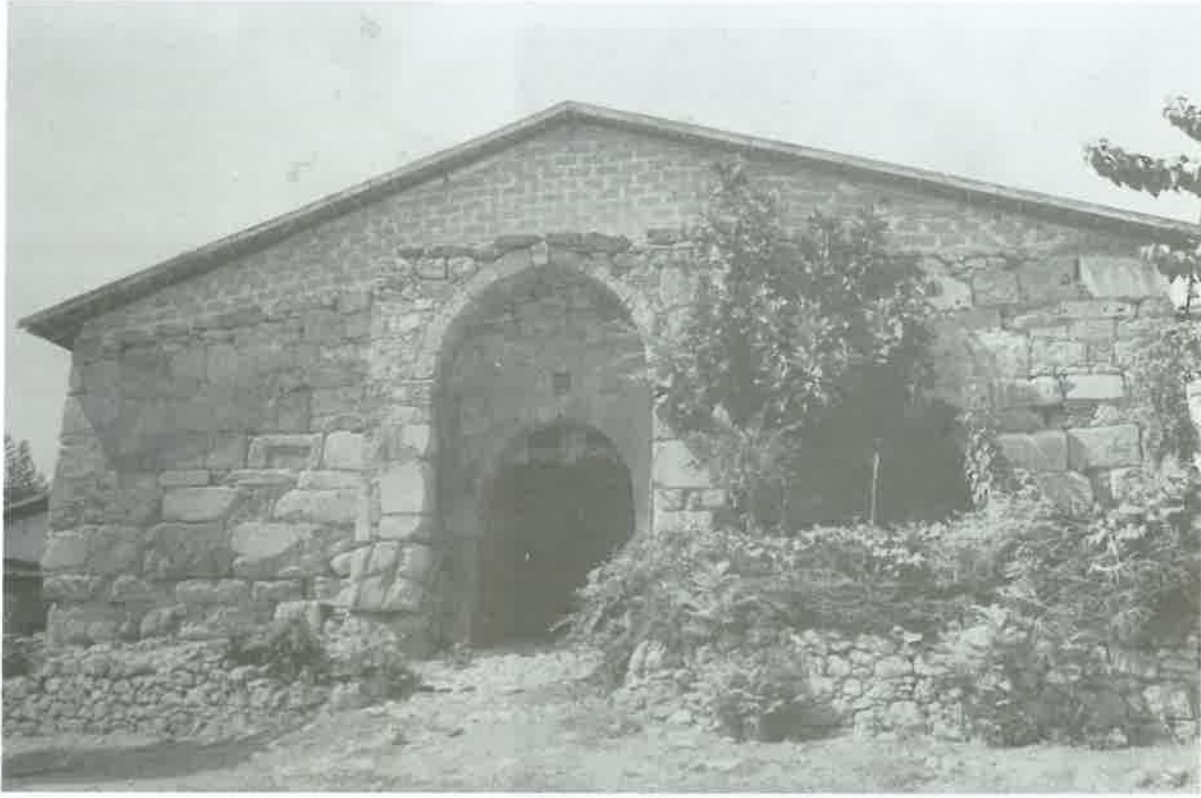
Oldukça sağlam olarak günümüze kadar ulaşabilen esere, güney cephede yer alan ve cepheden öne doğru 75 cm. taşan portalden girilir (Resim 11). Sivri kemerli, sade fakat yüksek bir niş biçiminde düzenlenen çıkıntının içerisine yine sivri kemerli kapı boşluğu açılmıştır. Girişin üzerinde muhtemelen kitabeye ait olan bir boşluk mevcuttur.

Resim 11: Kervansarayın giriş cephesi.

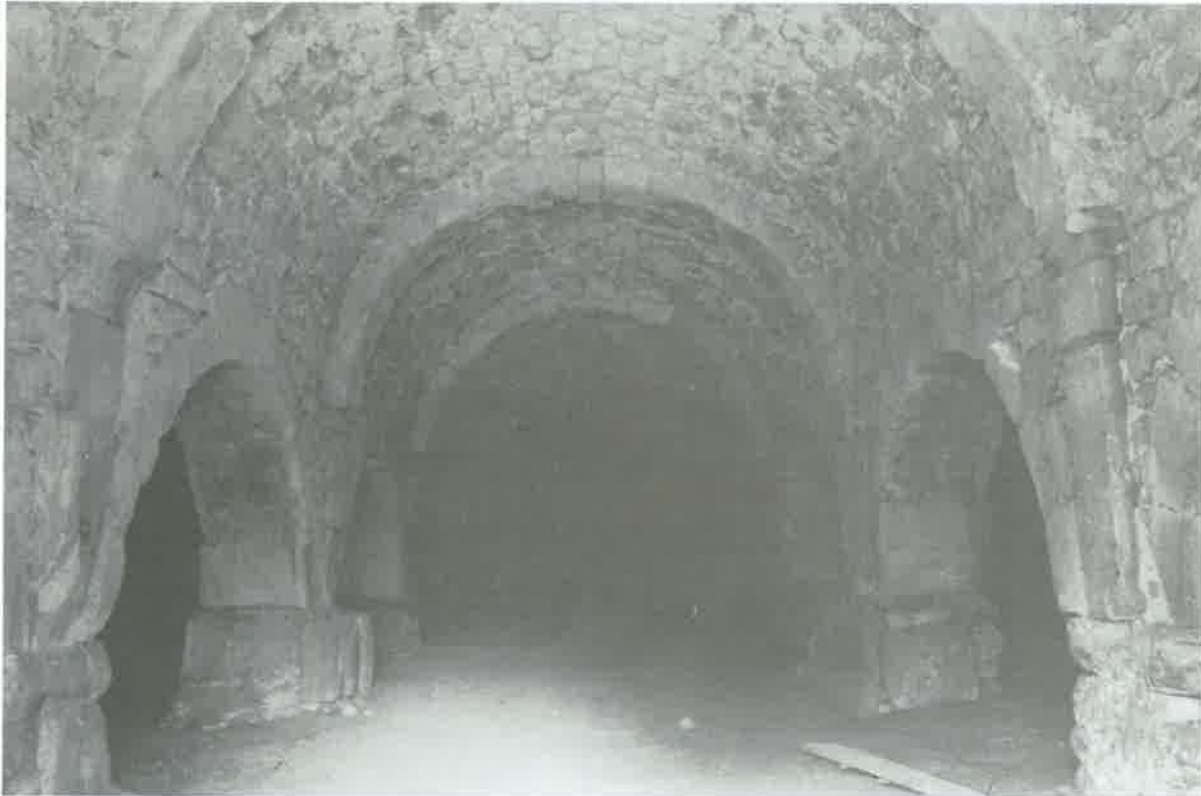
Yapının iç mekânı, karşılıklı üçer ayağa oturtulmuş dörder yarım daire kemerden oluşan destek sıraları ile boyuna düzenlenen ve beşik tonozla örtülü olan üç sahna bölünmüştür (Çizim 5). Geleceğe uygun olarak kapının açıldığı orta sahna diğerlerinden daha geniş ve yüksek tutulmuştur (Çizim 6). Dikdörtgen planlı ayaklar, tonozlara dik istikâmette düzenlenen takviye kemerleri ile birbirlerine ve yan duvarlara bağlanmıştır. Takviye kemerleri, çoğunluğunu devşirme antik malzemelerin oluşturduğu taş

konsollara oturur (Resim 12). Batıdaki yan sahnın güney tarafında, arkasından dama çıkılan taş bir merdiven olan ocak bulunmaktadır (Resim 13). İç mekânın aydınlatılması, biri orta sahnın, karşılıklı ikişer tanesi de yan sahnın kuzey nihayetinde tonoz sırtına açılmış toplam beş adet tepe penceresi ile sağlanmıştır. Eserin üstü toprakla kaplanmış olup, son senelerde kırma bir beşik çatı ile koruma altına alınmıştır.

Resim 12: Kervansarayın içten görünüşü.

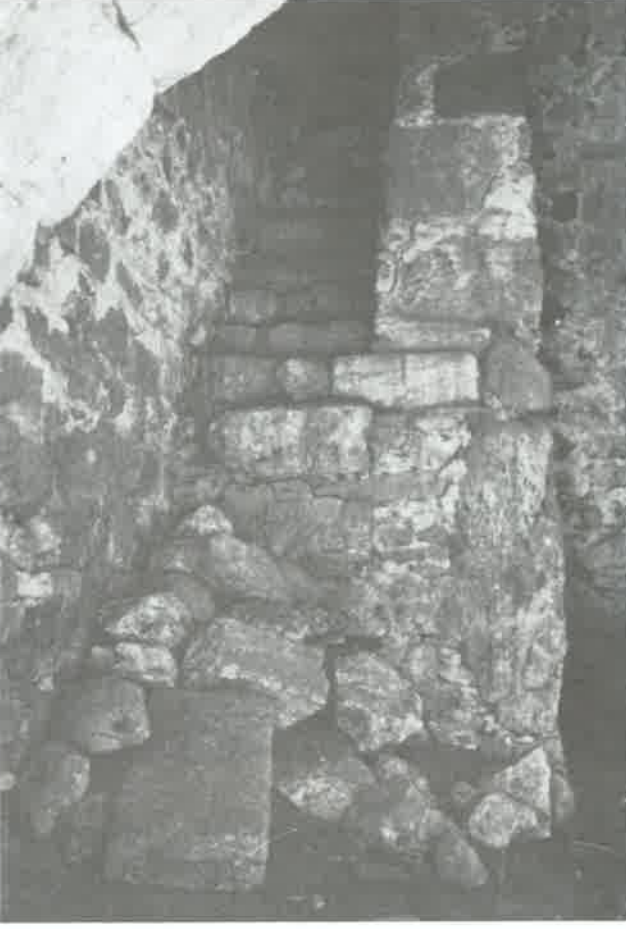
Resim 13: Kervansarayda dama çıkış merdiveni.
