# Fatih'te Bulunan Klasik Bir Osmanlı Yapısı Medresenin Rehberliğinde Haydarpaşa Külliyesi

**K**lasik dönem Osmanlı mimarisinin örneği olan Haydarpaşa Külliyesi cami, çifte hamam ve bir çeşmeden oluşmaktadır. Medrese dışında kalan yapılar harap durumdadır. 16 odalı medrese kare planlı bir dershaneye sahiptir. Külliye, XIX.yüzyılda önemli restorasyonlar geçirmiştir. İstanbul'da, külliyenin özellikle medresesi ile benzerlikler arz eden benzer örnekler de mevcuttur.

Dr. Olcay AYDEMİR  
Mimar  
Murat SAV  
Müze Araştırmacısı

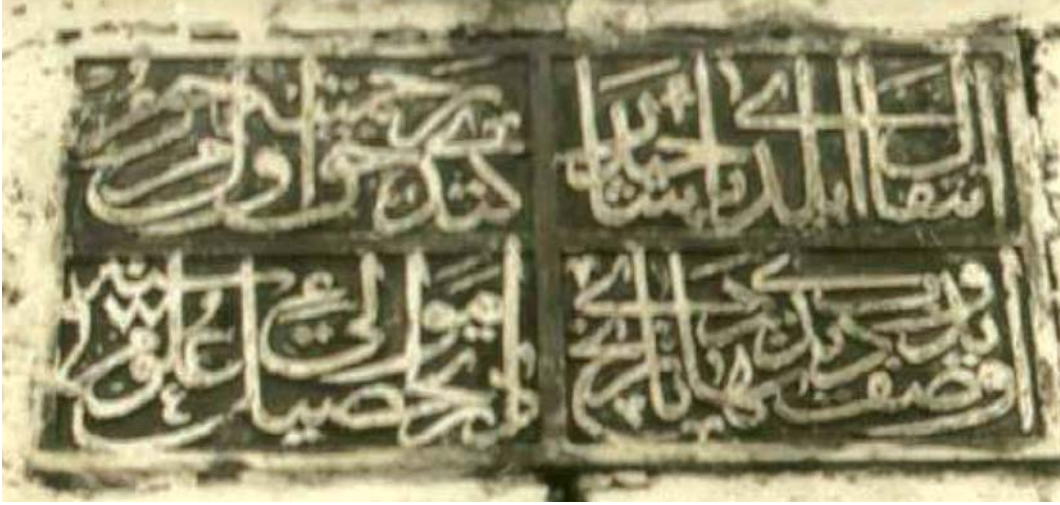
16 Kasım 1940 Asarı Atika krokilerinde kitabesi

külliye içindeki medresenin inşaatının bitim tarihi, kitabesine göre 1569'dur.(Öz 1987:69). Avlu kapısının üstündeki kitâbede; *intikal eyledi Haydar Paşa, gitti hak rahmetine ol merhum, vasfı düb dedi niâdi tarih, dârı tahsil mevâli ulûm 1277* yazısı görülmekle beraber, kitâbe koruma altına alınmıştır.

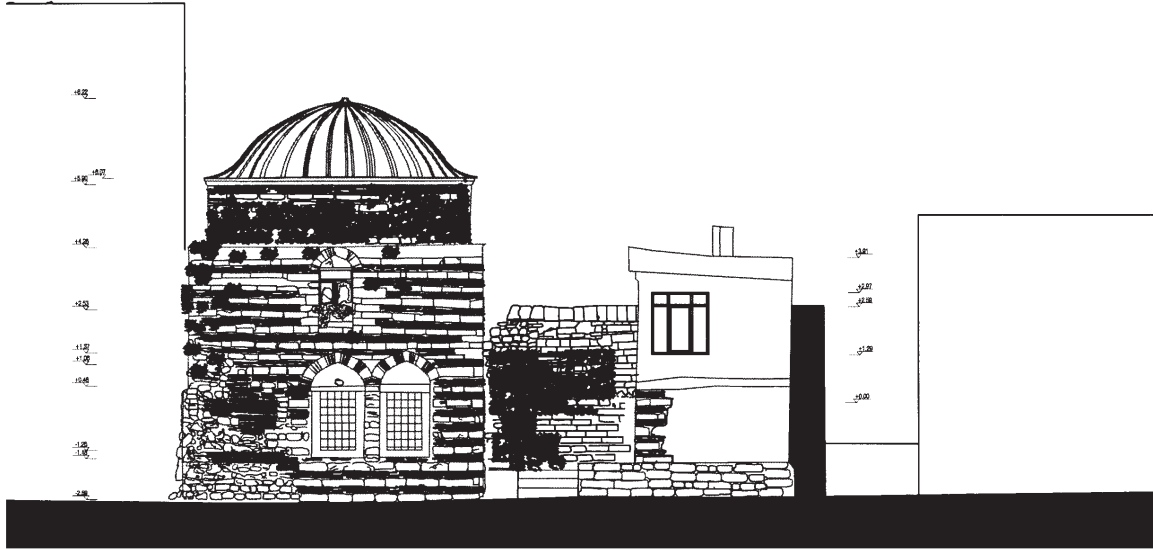
Çizim 4. Avlu Cephesi görünüşü (Çizen:O.Aydemir v.d.)

kullanılmıştır. Dershanenin doğu duvarında ise avluya açılan iki katlı pencere bulunmaktadır. Aslında üç pencere sığabilecek genişlikte olan duvarın güney ucunda cephenin düzgün olmaması, dershaneye bu noktadan birleşen bir yapının varlığını düşündürmektedir. Dershaneye güney noktada saplanan revak, üçüncü pencerenin açılmasını engellemiş olmalıdır.

kesme küfeki taşı ile yapılmıştır. Üst pencere kemeri ise, duvar örgüsünde olduğu gibi bir sıra taş üç sıra tuğladan oluşan almasıık düzenine sahiptir. Dershanenin avlu cephesi daha yalındır. Bu yöne açılan kapının yanı sıra altta bulunan iki pencere ile üst pencere söveleri küfeki taşındandır.

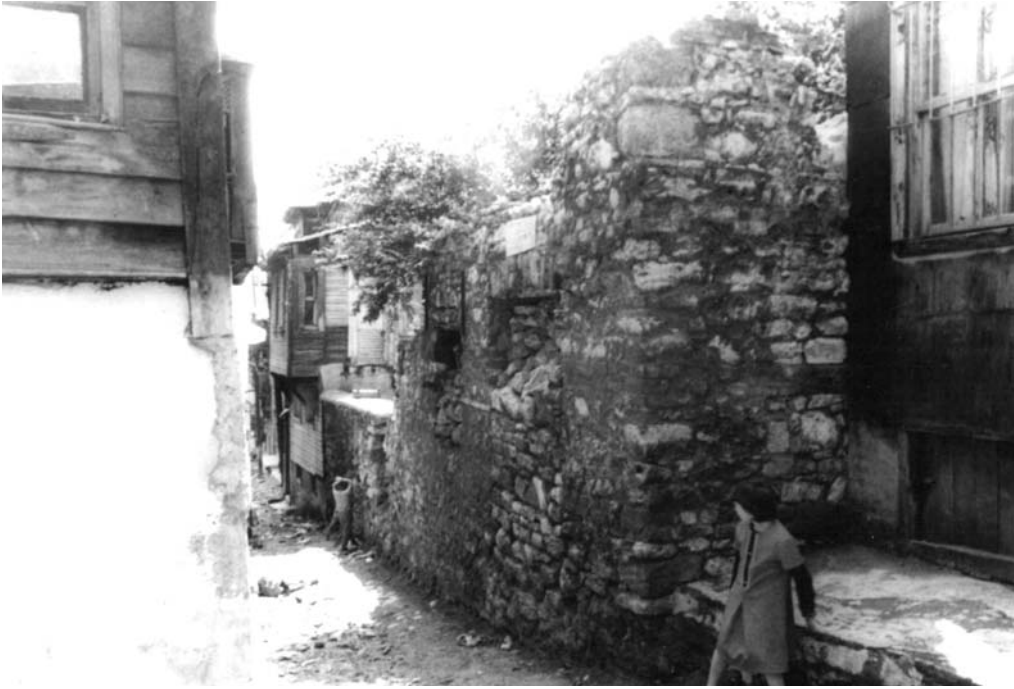
**Resim 7:** Mescidin 1970 sonlarındaki hali (İstanbul Vakıflar I.Bölge Müd.Arş.)

örtülü olması gerektiği belirtilmiştir.<sup>6</sup> Rapordan anlaşıldığı kadarıyla, 19.yüzyılda inşa edilen küçük mescit yapısı, daha çok yakınlarında bulunan Tahir Ağa Mescidi ile benzeşmektedir. Düzensiz bir dikdörtgene raptedilen ve giriş bölümünün üst kısmında, kuzeyde yer alan kadınlar mahfiline çıkış, girişe göre sol yanda bulunan ahşap merdiven vasıtasıyla sağlanmaktaydı. Kaide, pabuç gibi elemanları olmayan minare, ahşaptandı ve cami beden duvarına yaslanmış halde idi.

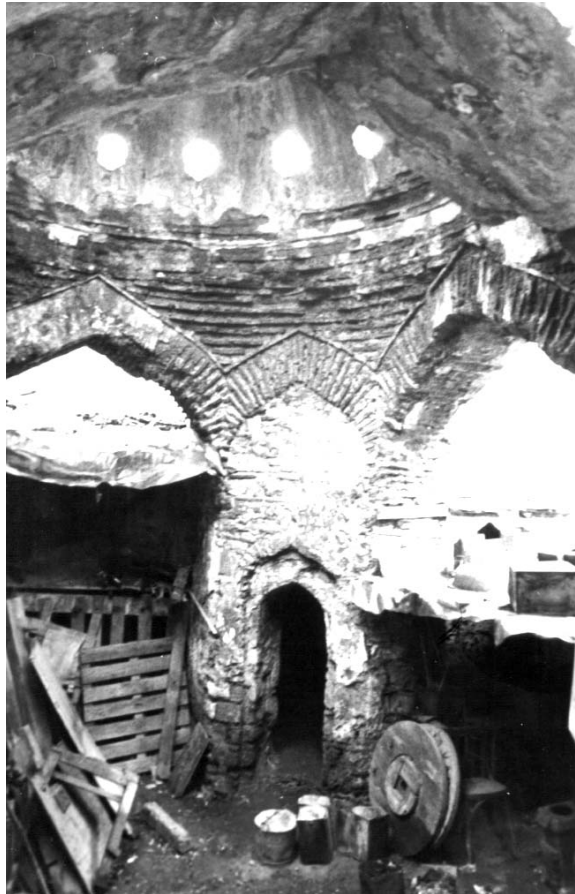
**Resim 8:** Hamamın 1970 sonlarındaki hali (İstanbul Vakıflar I.Bölge Müd.Arş.)

Hamamın Mimar Sinan tarafından yapıldığına dair kaynaklarda bilgiler mevcuttur.(Sönmez 1988). İnşa tarihininse, medresenin yapım tarihine yakın olması gerekmektedir. Kadın ve erkek kısımlarının bulunduğu çift hamam şeklinde uygulanmış; kârgir yapı, simetrik biçimde ele alınmıştır. İki kubbenin bulunduğu dikdörtgen halvet ile ara bölümlerde sıcaklıklar bulunmaktadır. Sıcaklık duvarına bitişik

su depoları ile külhan yer almaktadır. Yangın ve depremler neticesinde zarar gören hamam, zaman içinde tahrip olmuştur.(Ertuğrul:147).

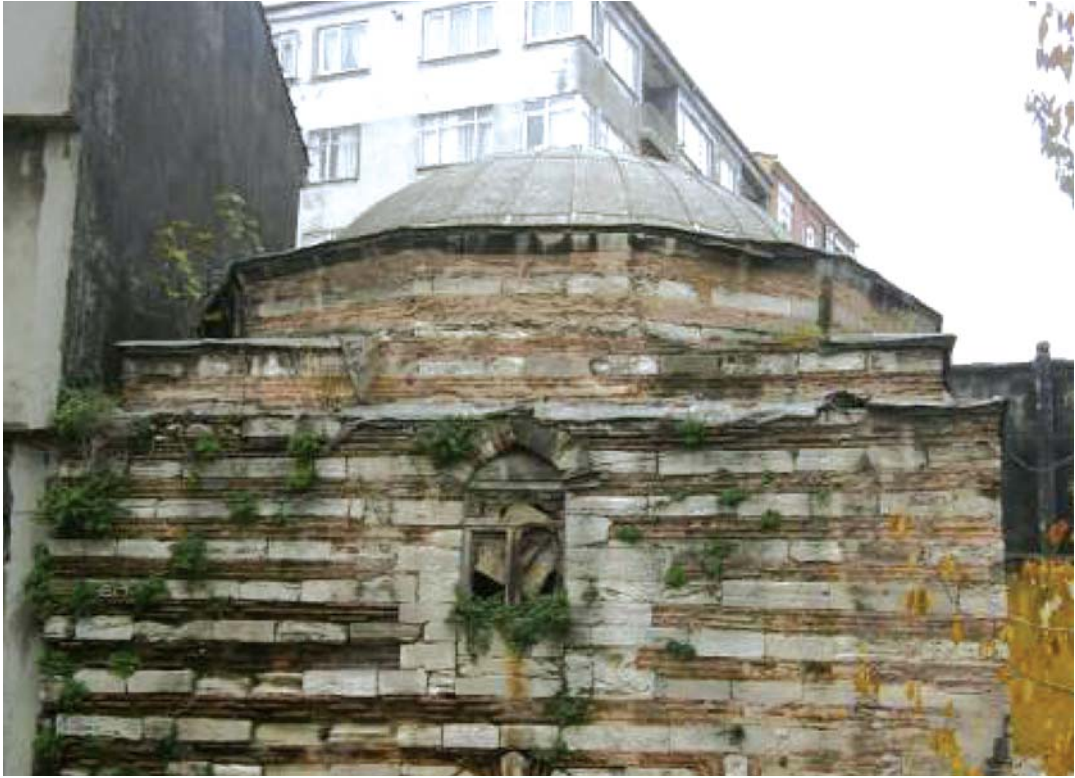
Resim 16: Kötü durumdaki kurşun saçak, bitkilenmeler ve mukarnas geçiş

Giriş cephesinin iki köşesi de aşağı seviyede pahlıdır ve geçişler mukarnaslarla sağlanmıştır. Arşiv bilgilerine dayanılarak giriş sövelerinde Marmara mermeri ve Gebze'den çıkarılan pembe renkli parçacıklı kalkerin renk almaşıklığı içinde kullanıldığı öğrenilmektedir. Kapı kimeri de benzer şekilde almaşık düzenli olup, pencere sövelerinde de aynı malzemeler kullanılmıştır. Duvar örgüsü bir sıra taş, üç sıra tuğladan oluşmaktadır. Giriş cephesinde pencerelerin üstten teğetli hafifletme kemerleri

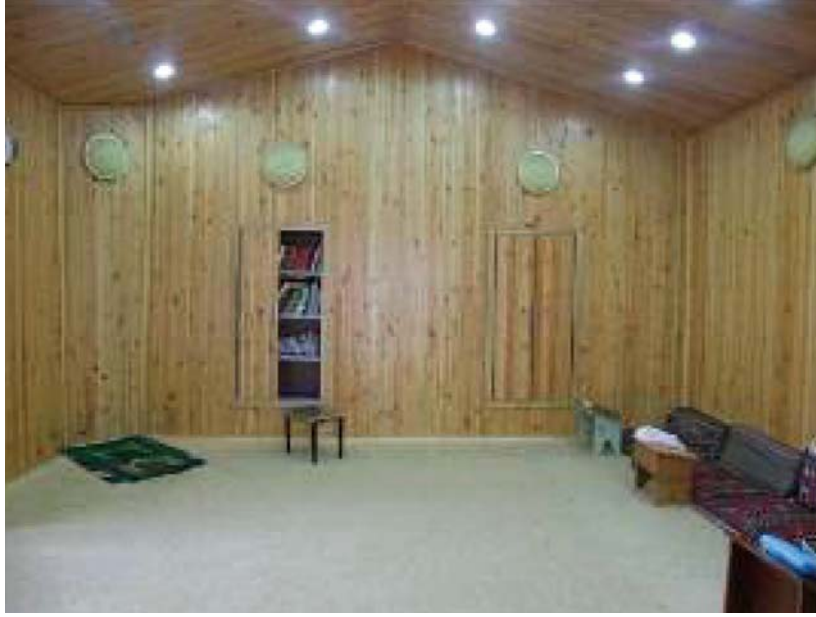
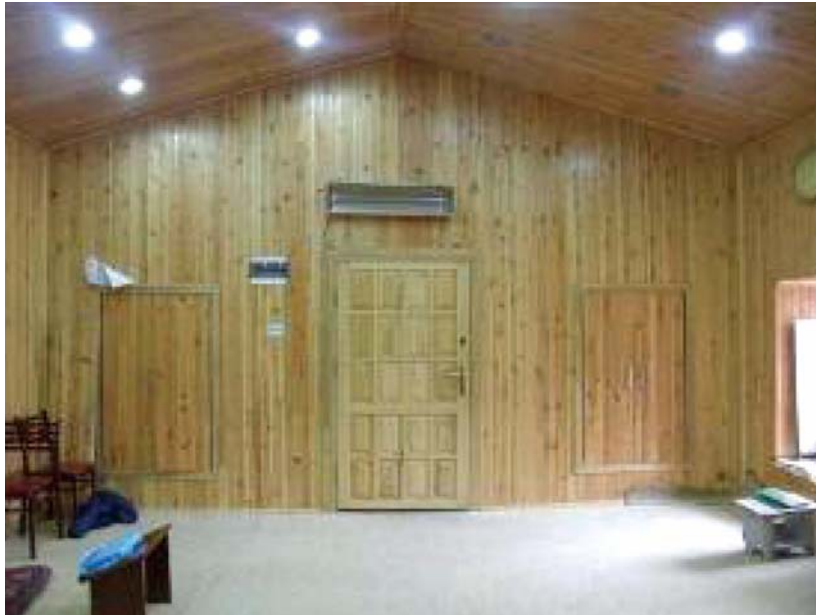
**Resim 17:** Medrese binasının lambri döşemeli içinden görünüş

Yapının içi günümüzde tümüyle lambri ile kaplı olduğundan detayları konusunda fazla veri elde edilememektedir. Ancak eski bilgilere bakıldığında bu mekânın, tromplu bir kubbeye sahip olduğu, geçiş öğelerinde ve tepesinde sekizgen göbek bulunduğu ve iç kısmının da badanalı olduğu anlaşılmaktadır.
