# Doğu Karadeniz Ahşap Camilerinde Restorasyon Dernekpazarı Taşçılar Köyü Camii ve Medresesi Örneği

## TAŞÇILAR KÖYÜ CAMİİ VE MEDRESESİ CAMİ

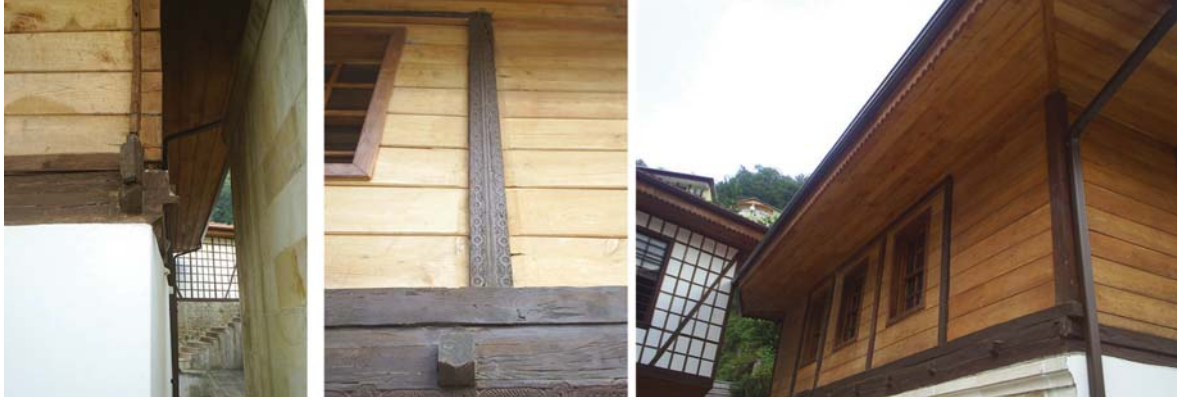
**Yapım Tekniği:** Cami temeli ve mahfil hizasına kadar duvarlar taşıyıcı özellikte olup, kalınlığı 85-88 cm'dir. Duvarlar kesme taştan yapılmıştır. Mahfil katı beden duvarlarındaki ahşap kaplamalar üst boğaz geçme tekniği ile yapılmıştır (Resim 3). Harim kısmındaki orijinal döşeme ahşap kirişli döşeme iken onarımda grobeton üzerine ahşap kadronlu döşeme yapılmıştır. Mahfil katı döşemesi de ahşap kirişli döşemedir.

Resim 3: Boğaz geçme ahşap duvarlar

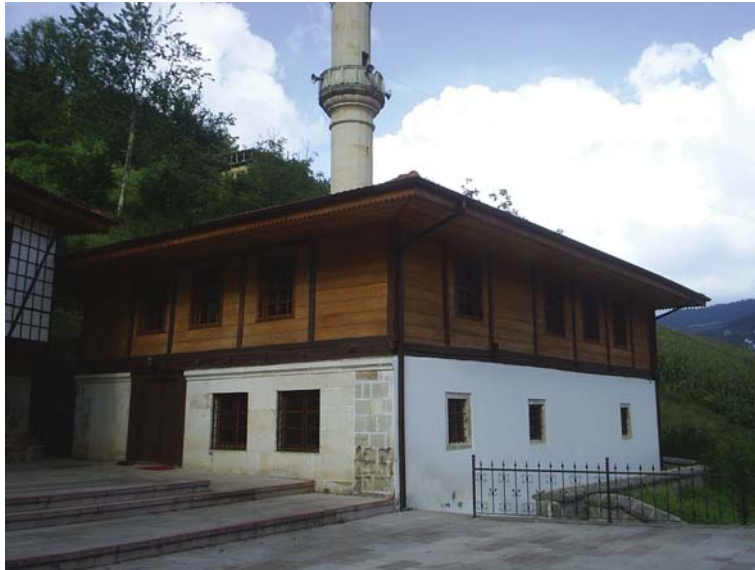
**Cephe Özellikleri:** Cami duvarları mahfil katı hizasına kadar kesme taş, mahfil katı ahşaptır. Giriş cephesinde (batı cephesi) taş duvarın bitip ahşabın başladığı sınırdaki iki kademeli taş korniş ve onun üzerinde ahşap hatıllar görülür. Bu ahşap hatıllardan en alttakinde ahşap oyma, yatay ve düşey oval motifler vardır. Ayrıca giriş kapısının sağ üst köşesindeki dikme de ortada balıksırtı iki yanında sıralı rozet çiçek motifleriyle süslenmiştir (Resim 4-5).

Resim 4: Caminin genel görünüşü

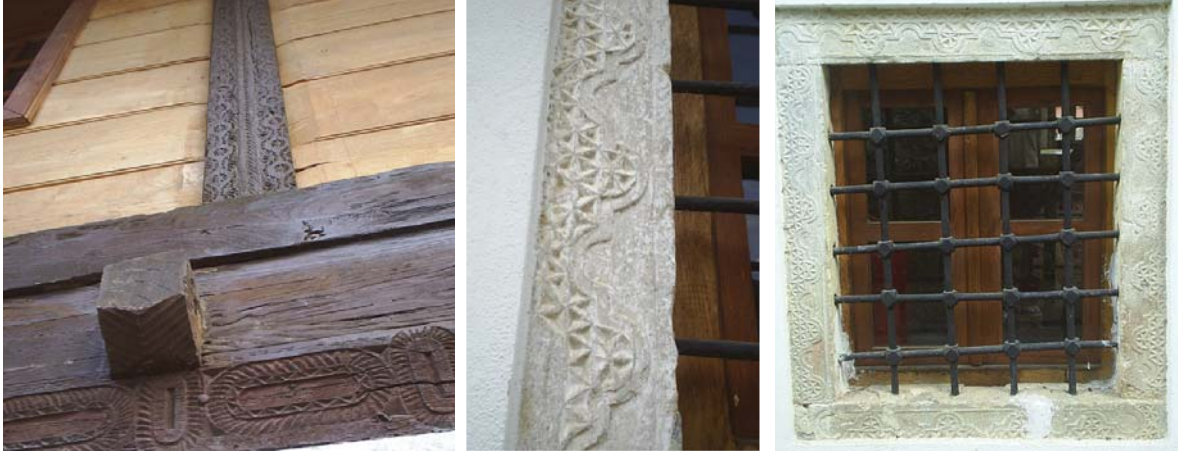
Resim 5: Cepheden süsleme detayları

Caminin batı cephesinde; girişin sağında iki, mahfil katında üç, güney cephede altta üç, mahfil katında dört, doğu cephesinde; alt katta bir, mahfil katın da iki, kuzey cephesinde ise; iki adet olmak üzere toplam onyedi adet penceresi bulunmaktadır. Pencereleler dıştan dikdörtgen formlu ve sövelidir. Mahfil katındakiler ahşap, alt kattakiler taş sövelidir. Alt sırada güney cephede iki ve kuzey cephede bir pencerenin taş sövelerinde süsleme mevcuttur.

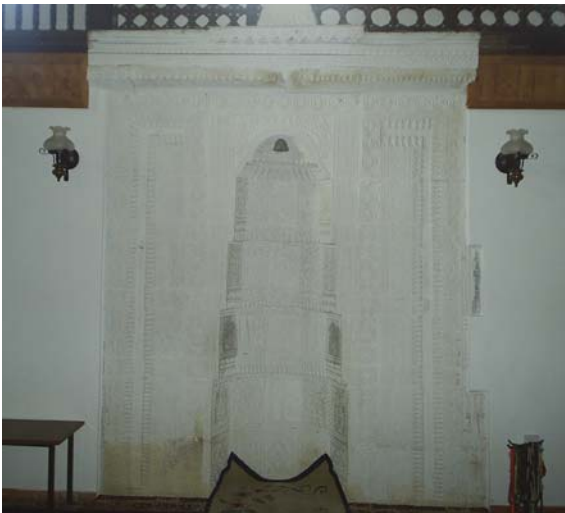
**Mihrap:** Mihrap düzgün kesme taştan yapılmıştır. 6 kademeli nişini çevreleyen bordürler geometrik zencerek ve uzayıp giden “S” motifleri ile süslenmiş olup nişlerde ise alttan yukarıya doğru geometrik motifler, dikdörtgen panolarda vazoda çiçek, selvi ağacı, hayat ağacı, rozet çiçek motiflerine yer verilmiştir (Sümerkan, Okman, 2000 s:31), (Demir, 2004)

Resim 6: Mihrap

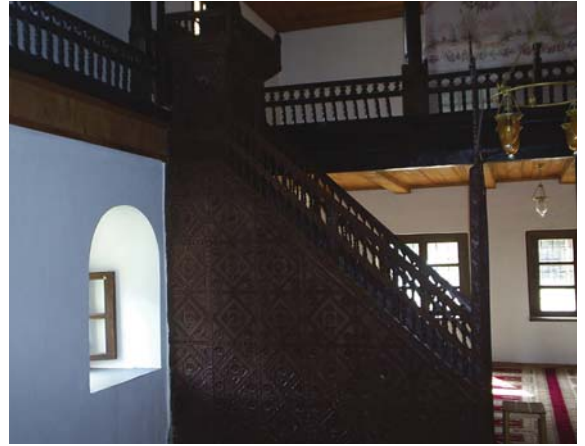
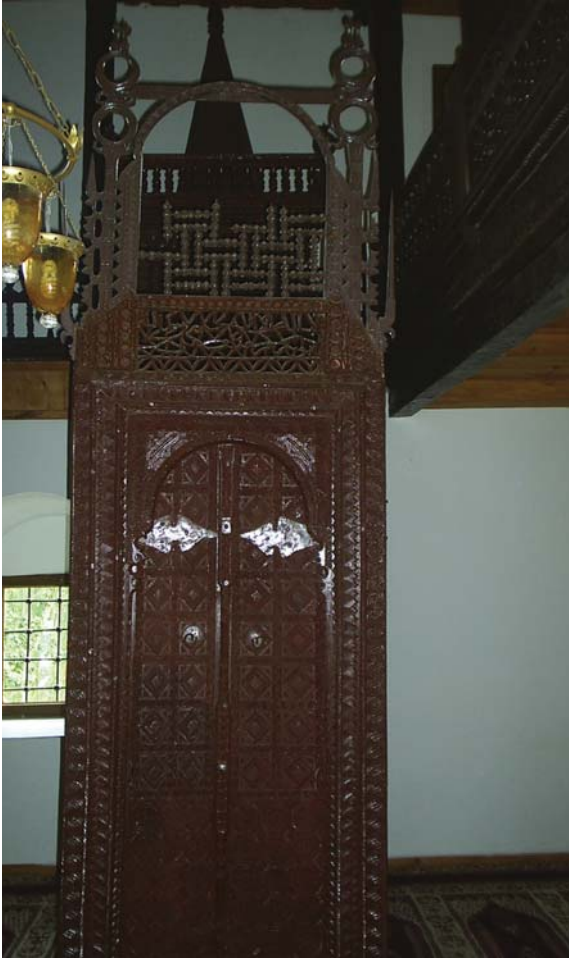
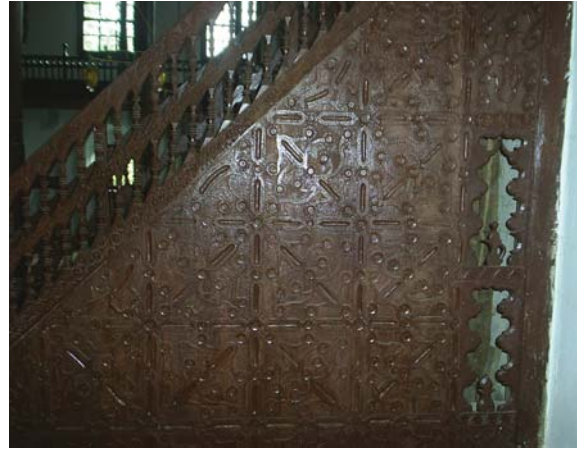
**Minber:** Minber tümüyle ahşap işçiliklidir. Her iki aynalıği değişik şekilde işlenmiş geometrik ve bitkisel bezemelidir. Sol aynalıği kare şeklinde panolara ayrılarak içleri iç içe yerleştirilmiş diyagonal kare çerçeveler ve rozet çiçekleriyle süslüdür. Minberin sağ aynalıği ise yine kare şeklinde panolara ayrılarak içleri oyma şeklinde yapılmış rozet çiçekleri ve ince kanallar ile süslüdür.

Resim 6. Minber

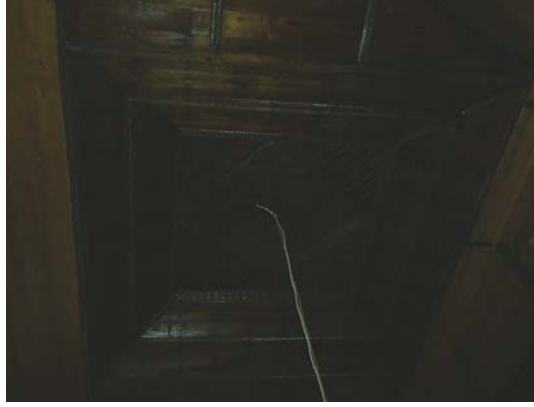
**Tavan Göbeği:** İç mekânı örten düz ahşap tavanın ortasında tavanın içine kademeli olarak giren göbek kısmı oturtulmuştur. Bu göbek kısmı iç içe diyagonal şekilde yerleştirilmiş geometrik desenli üç kareden oluşur (Sümerkan, Okman, 2000, s:32).

Resim 8: Tavan göbeği

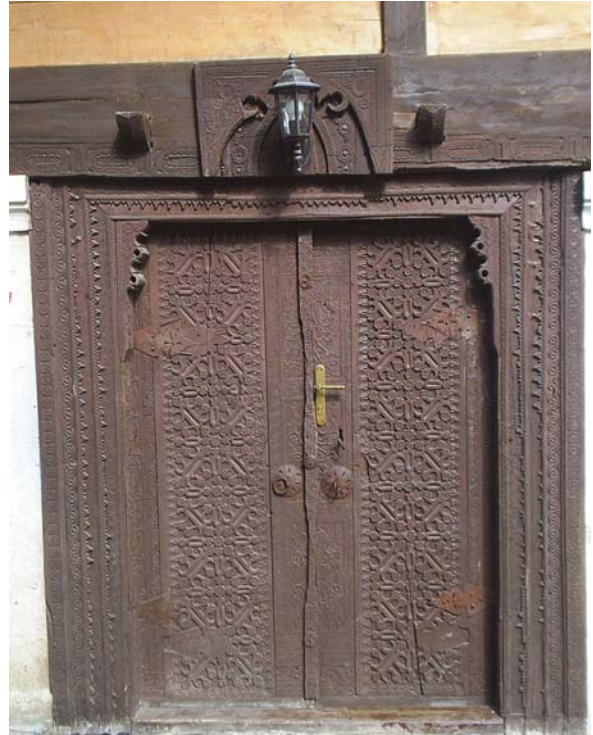
**Giriş Kapısı:** Kapı söveleri ve kanatları

tümüyle ahşaptan yapılmıştır. Söveler içe doğru kademelendirilmiş dört sıra bordürden oluşur. En dışta rozet çiçekli bir bordür, onun yanında iki sıra üçgen motifleri işlenmiş bir bordür ve iç kenarda ise uzayıp giden “S” şekilleriyle bezenmiş bordürlerdir. Kapı kanatları, geometrik sekizgen motifler içinde ve çevresinde rozet çiçek motifleriyle süslenmiştir.

Resim 9: Giriş Kapısı

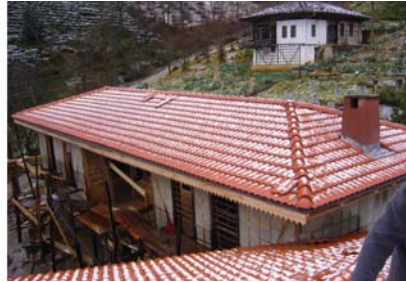
Resim 13: Boğaz geçme duvarların bozuk olan bölümlerinin onarım ve yenilenmesi

Dernekpazarı-Taşçılar köyü camiinde dış duvarların üst boğaz geçme ahşap kaplamaları sökülerek orijinaline göre yenilenmiştir (Şekil 13-14).

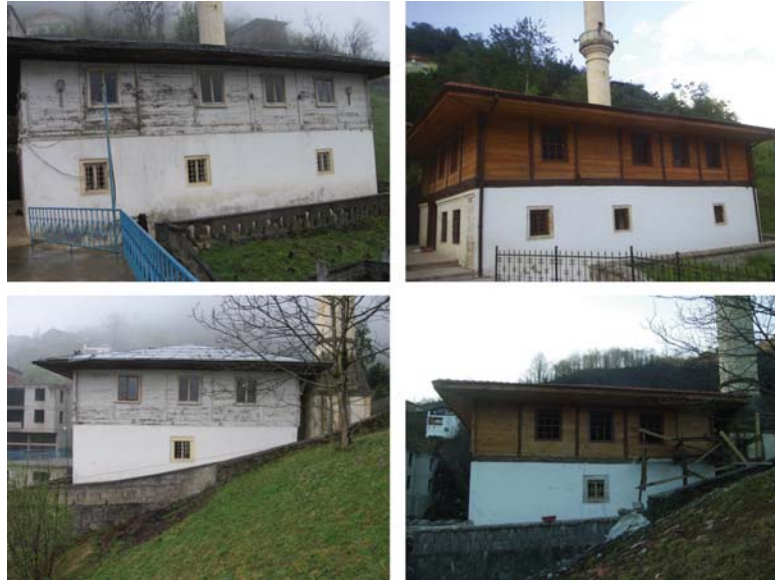
Resim 14 Onarım öncesi ve sonrası duvarlar

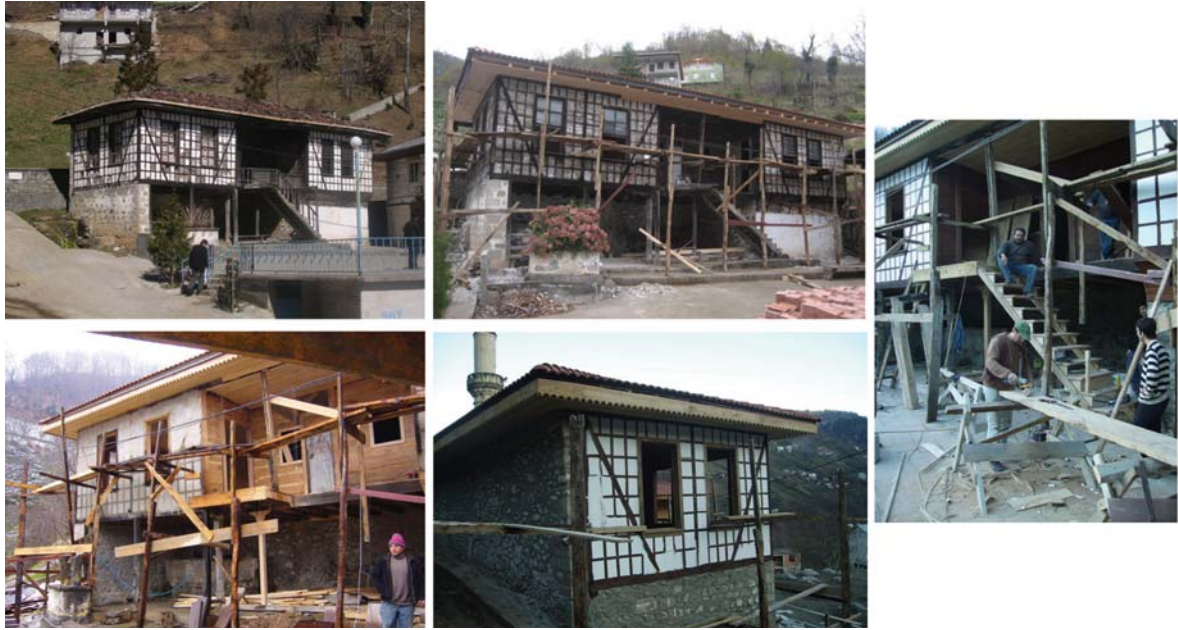
Resim 15: Medrese binasının duvarlarının onarımı

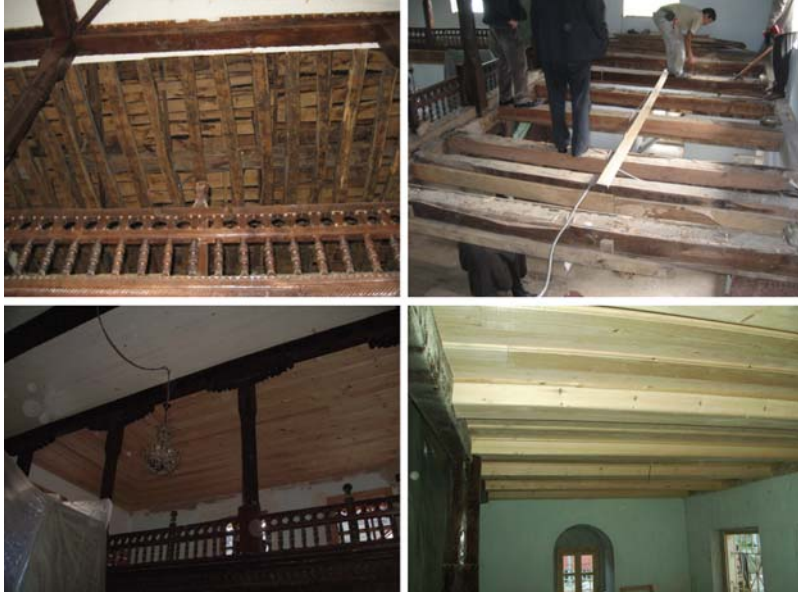
Resim 16: Mahfil tavan ve döşemesinin onarım-yenilenmesi

Mevcut ahşap kirişli döşeme sökülerek yerine beton yüzey üzerine kadronlu ahşap döşeme yapılmış ve mahfil katının tavan ve döşemesinde de çürüyen kirişler yenilenerek döşeme onarılmıştır tır. (Resim 16)

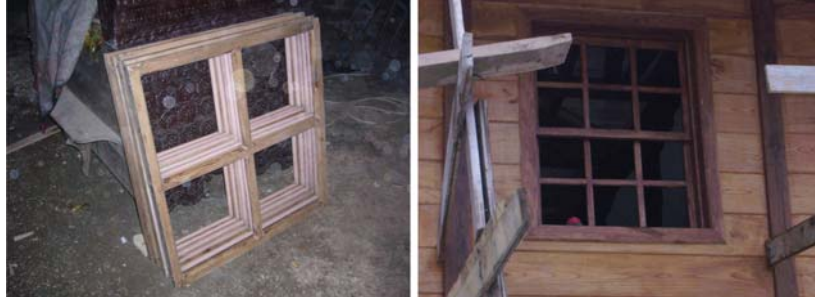
Resim 17: Pencere doğramalarının yenilenmesi

Camide ahşap pencere doğramaları aslına uygun olarak (pervazlı klasik ya da giyotin pencere olarak) yenilenmiştir.(Resim 17)

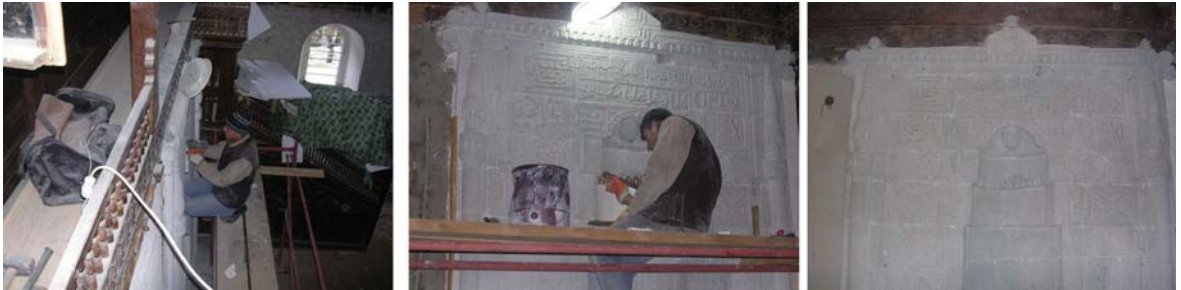
Resim 18. Mihrapta itinalı yağlıboya raspası

Dernekpazarı-Taşçılar köyü camiinin yağlı boya ile boyanmış olan taş mihrabı itinalı boya raspası yapılarak temizlenmiş ve iç mekanda sonradan yapılan lambri ve radyatörler sökülerek orijinal haline dönüştürülmüştür. Yine aynı camide mahfil katına çıkan sonradan betonarme yapılan merdiven ahşap merdivene dönüştürülerek yenilenmiştir (Resim 18-19).

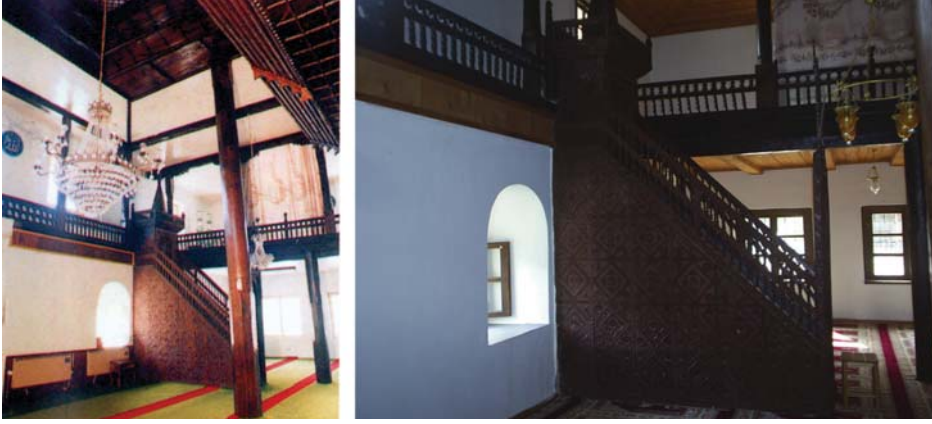
Resim 19: İç mekânda lambri ve kalorifer peteklerinin sökülmesi

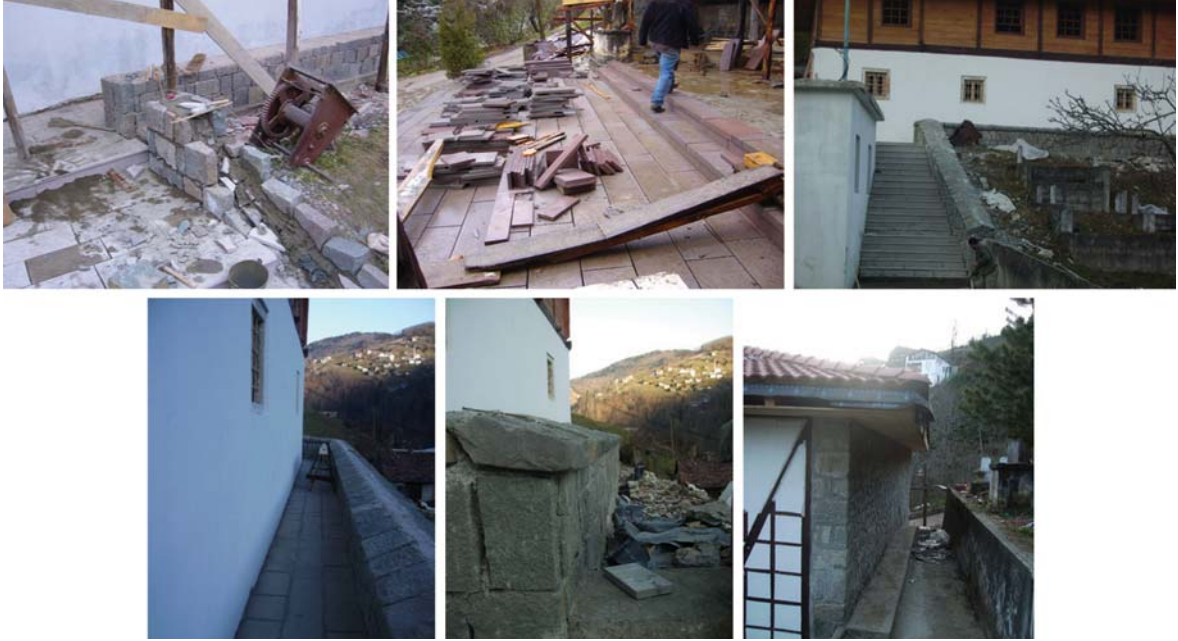
Resim 20: Çevre düzenlenmesinin yapımı

Tarihi yapılar yakın çevreleriyle birlikte değer kazanmaktadır. Bu amaçla onarımlar sırasında eserin çevre düzenlenmesinin yapılması ve bu kapsamda nem problemini çözmek adına drenaj çalışmalarının kusursuz bir şekilde tamamlanması da önemlidir. (Resim 20)

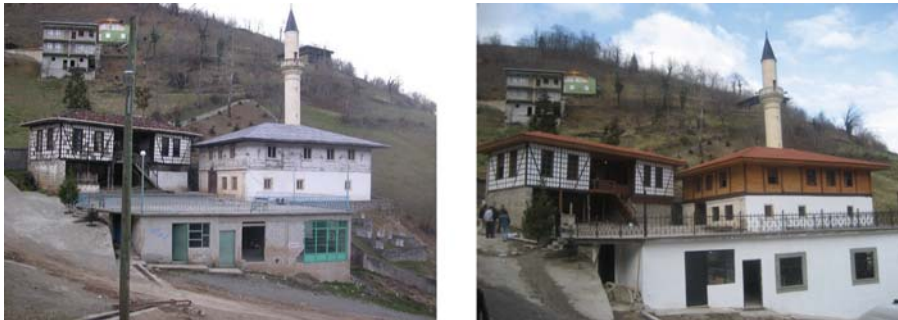
Resim 21: Trabzon-Dernekpazarı Taşçılar köyü camii onarım öncesi ve sonrası
