# Bolu Tabaklar Hamamı Restitüsyon Denemesi

## Özet

Bu çalışmada hamama ait eski ve yeni rölemler ve restorasyon projesi, eski fotoğraflar, vakıf kayıtları ve yazışmalar, Şer'iye Sicilleri, bölgedeki diğer hamamlar vb. tüm veriler değerlendirilerek 1863 yılına ait restitüsyon denemesi yapılmıştır.

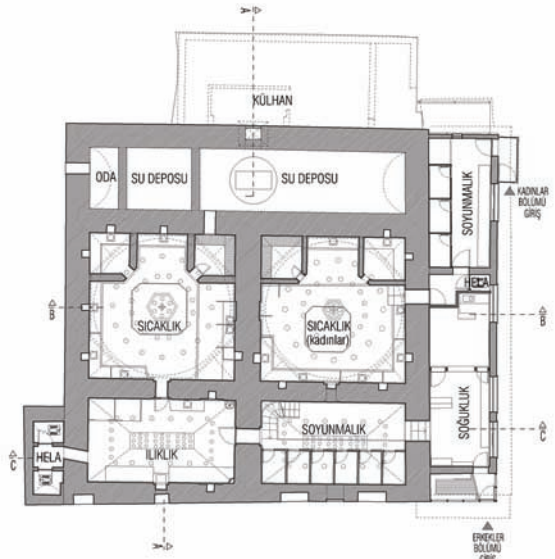
Çizim 1: Tabaklar Hamamı, Rölöve, Zemin Kat Planı.  
(Asır Proje Arşivi, Nisan 2010)

Çifte hamam olarak yapılan ve günümüzde de bu amaçla kullanılan Tabaklar Hamamı, -doğu yönündeki betonarme ilave hariç- simetrik bir plan şemasına sahiptir. Hamamın güneyindeki 2 katlı soğukluk ve soyunmalık kısmı 1963 yılında yanmıştır. Bu tarihten sonra yapılan onarımla hamamın doğu cephesine betonarme tek katlı bir yapı ilave edilmiştir. Günümüzde kadınlar ve erkekler bölümlerinin girişleri bu ilave yapıdan sağlanmaktadır (Çizim 1-3). Bu değişiklikte birlikte hamamın erkekler kısmı kadınlar kısmına nispeten büyümüştür.

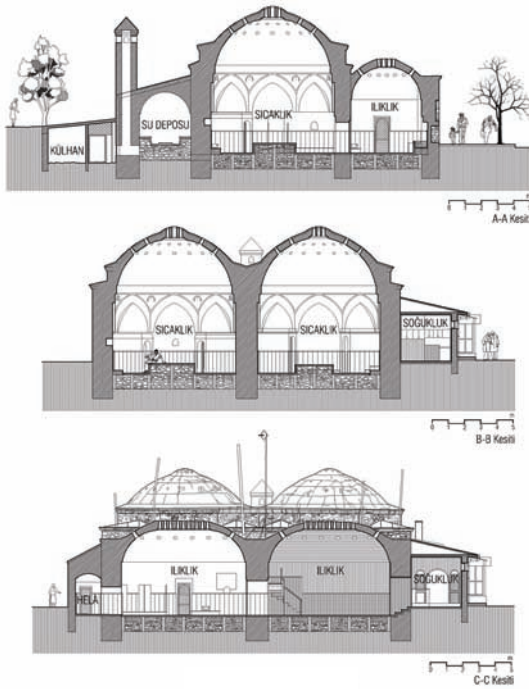
**Çizim 2: Tabaklar Hamamı, Rölöve, Kesitler.**  
(Asır Proje Arşivi, Nisan 2010)

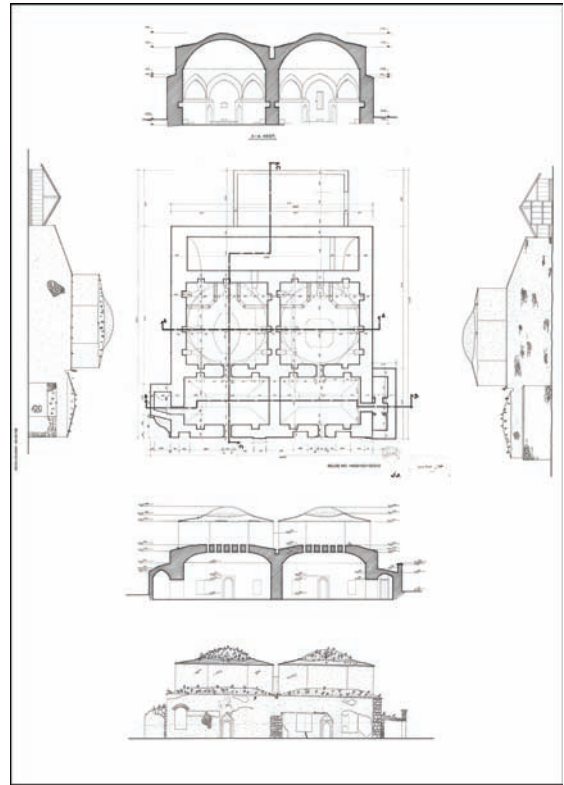
**Çizim 4: Tabaklar Hamamı, Rölöve 1965. (VGM Arşivi)**

Erkekler ve kadınlar bölümünün ılıkliklarının özgün giriş kapılarının son onarımda kapatıldığı eski fotoğraflarda ve 1965 tarihli restorasyon projesinde görülmektedir (Çizim 5, fotoğraf 12). Bu kapıların izleri güney cephede görülmektedir. 1965 yılına ait rölöve çizimlerinde, eski fotoğraflarda da görülen tuvalet ve traşlıklar ile günümüze ulaşmayan soyunmalığın duvarlarının izi ve ölçüleri bellidir.

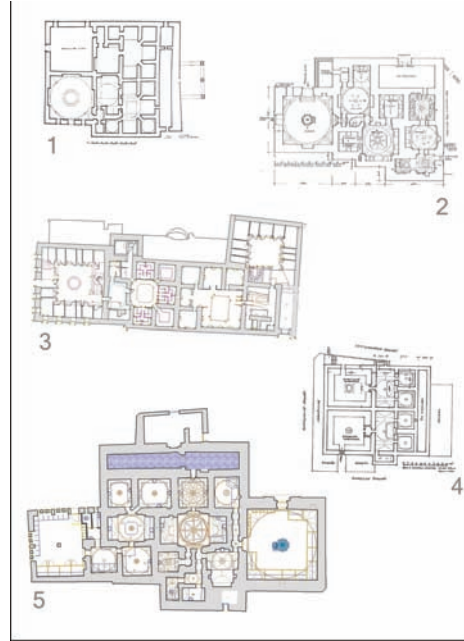
Çizim 7: Karşılaştırmalı Çalışma

1. Gazi Süleyman Paşa Hamamı (Bolu Göynük, M.1335). (E. H. AYVERDİ)
2. Yıldırım Beyazıt (Orta) Hamamı (Bolu Merkez, M.1389). (İ. A. YÜKSEL)
3. Şengül Hamamı (Ankara Merkez, 15. yy). (VGM arşivi)
4. Sultan Hamamı (Bolu Merkez, 16. yy). (İ. A. YÜKSEL)
5. Yıldırım Hamamı (Bolu Mudurnu, M.1382). (VGM arşivi)

Bolu ve çevresindeki hamamları<sup>11</sup> incelediğimizde, soğukluklarda genellikle mekânın merkezinde, aydınlık fenerinin izdüşümünde havuz bulunduğu görülmektedir (Çizim 7). Tabaklar Hamamı'nda da sekizgen aydınlık fenerinin izdüşümünde bir havuz olduğu kanaatindeyiz. İki katlı

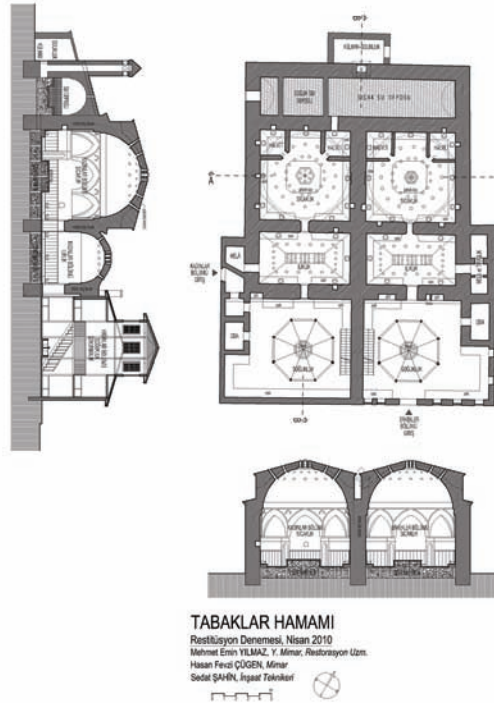
Çizim 8: Tabaklar Hamamı, Restitüsyon Denemesi,  
Plan ve Kesitler. (Asır Proje Arşivi, Nisan 2010)

Tarihi eserlerdeki yangınlarda, en büyük hasarı yapının ahşap bölümleri görmektedir. Hamamın eski fotoğraflarında görülen ahşap soğukluk-soyunmalık bölümünün, yukarıda bahsettiğimiz 1850 yılındaki yangından sonra, 1863 yılındaki onarımda yapıldığını düşünmekteyiz. Hazırladığımız restitüsyon denemesi de 1863 yılındaki onarımla birlikte eski fotoğraflarda görülen durumun çizimleridir.

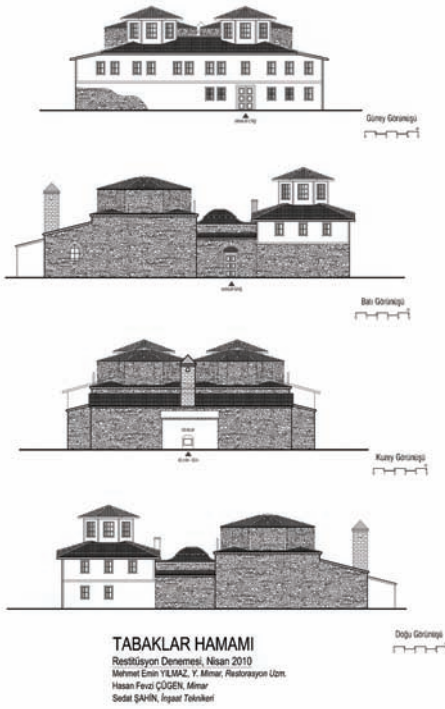
**Çizim 9: Tabaklar Hamamı, Restitüsyon Denemesi, Cepheler. (Asır Proje Arşivi, Nisan 2010)**

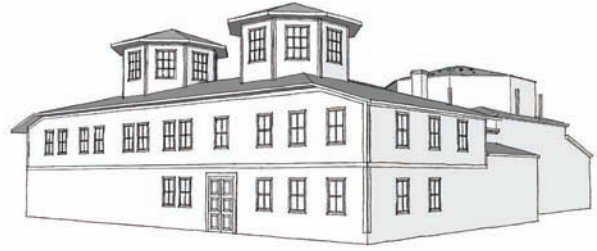
**Çizim 10: Tabaklar Hamamı, Restitüsyon Denemesi, Perspektif görünüşler. (Asır Proje Arşivi, Nisan 2010)**

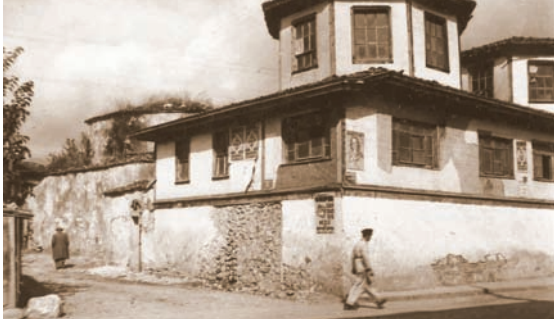
**Fotoğraf 2:** Tabaklar Hamamı'nın günümüze ulaşmayan soyunmalık kısmı, (günümüzde Özek Sokak) batı cephe ve kadınlar girişi, 1963'ten önce (Ankara KTVKK arşivi)

Restitüsyon önerisi için faydaladığımız en önemli kaynaklar hamama ait eski fotoğraflardır. Hamamın günümüze ulaşmayan soğukluk-soyunmalık kısmının en eskisi 1960'lara ait olan eski fotoğrafları<sup>10</sup> mevcuttur. Eski fotoğraflardan 2 katlı olduğu anlaşılan soyunmalık kısmının erkekler bölümüne güney cepheden, kadınlar bölümüne ise batı cepheden girilmektedir (Fotoğraf 1-2). Kadınlar ve erkekler bölümünü aydınlatan, sekizgen formlu iki aydınlık feneri bulunmaktadır. Soğukluğun zemin kat duvarı moloz taştan, üst kat duvarları ise ahşaptandır. Hamamın üst örtüsünün alaturka kiremit olduğu da fotoğraflardan görülmektedir (Fotoğraf 3).

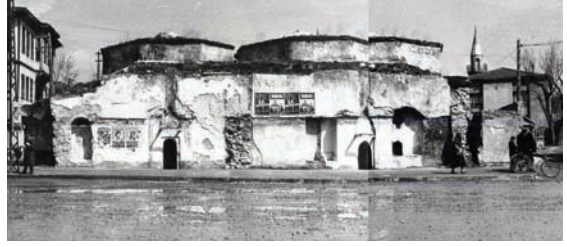
**Fotoğraf 4:** Tabaklar Hamamı'nın soyunmalık kısmı yandıktan sonraki durumu, güney cephe, İzzet Baysal Caddesi'nden görünüş, 1964 (?) (VGM arşivi)

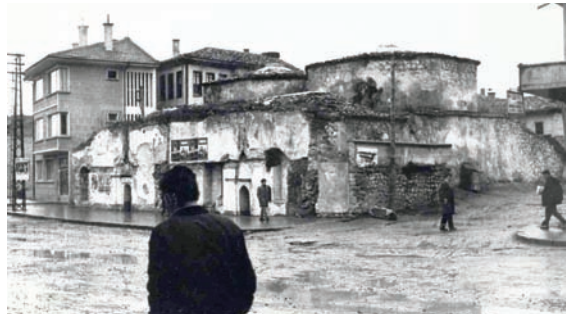
**Fotoğraf 5:** Tabaklar Hamamı'nın soyunmalık kısmı yandıktan sonraki durumu, güney ve doğu cepheler, İzzet Baysal Caddesi'nden görünüş, 1964 (?) (VGM arşivi)

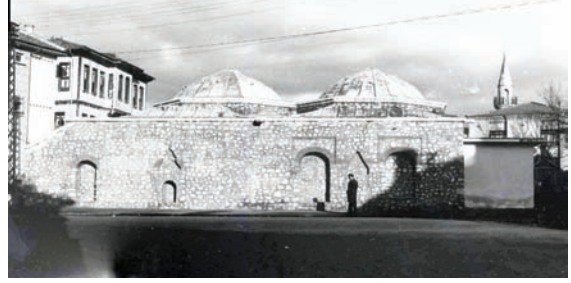
**Fotoğraf 12** Tabaklar Hamamı'nın 1965 onarımı sonrası güney cephe (VGM arşivi)

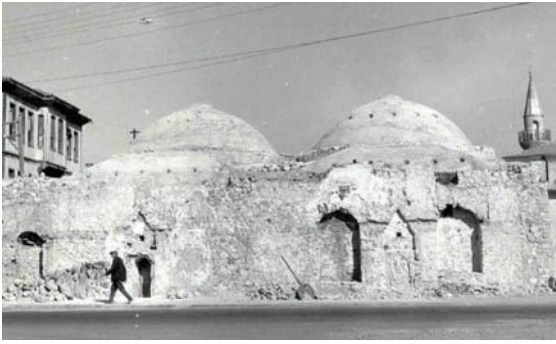
**Fotoğraf 9:** Tabaklar Hamamı'nın 1965 onarımı sırasında güney cephe (VGM arşivi)

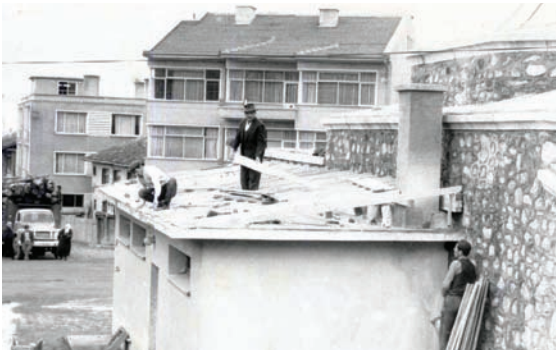
**Fotoğraf 11:** Tabaklar Hamamı'nın 1965 onarımı sırasında doğu cephedeki ilave (VGM arşivi)

Tabaklar Hamamı’nın yakın tarihteki esaslı onarımı 1964-65 yıllarında Vakıflar Genel Müdürlüğü tarafından<sup>7</sup> yapılmıştır. Bu onarımda yapılan düzenlemelerle eserin “çifte hamam” özelliği kalmamıştır. Bu düzenlemeyle soyunmalık - soğukluk kısmı yangın neticesinde yok olan hamamın doğu cephesine tek katlı betonarme ilave yapılmıştır. Soyunmalığın da bulunduğu bu ilave yapıdan hamama girilmektedir. Ilıklık ve sıcaklıklardan geçiş kapıları açılmış ve erkekler bölümünün özgün sıcaklık girişi kapısı ile ılıklikların güney cephedeki özgün girişi kapıları kapatılmıştır. Kubbelerin üstündeki dolgu alınarak saçak kotları düşürülmüş ve alaturka kiremit olan üst örtü kurşun kaplanmıştır. Özgün halinde birbirinden ayrı olan sekizgen kubbe kasnakları bu onarımda arası doldurularak birleştirilmiştir. Külhan da kapalı bir odunluk ve iniş merdiveni yapılarak yeniden düzenlenmiştir. Eserin iç sıvası ve dış cephe derzleri ile külhan bacası yeniden yapılmıştır<sup>8</sup>.

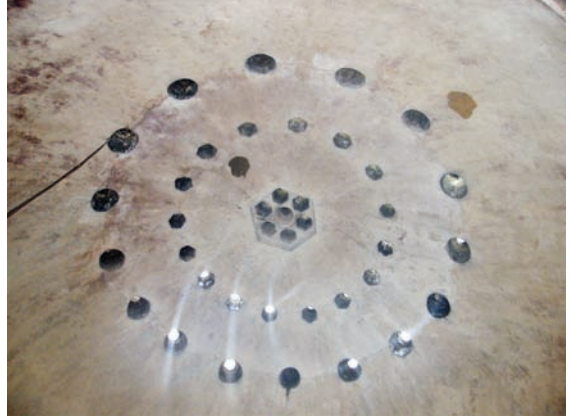
*Fotoğraf 19: Kadınlar bölümü, sıcaklık, filgözü pencereler. (Asır Proje Arşivi, Mart 2010)*

Tabaklar Hamamı'nda süsleme elemanı olarak günümüze ulaşanlar şöyledir: Erkekler bölümünde, kubbeye geçiş kemerlerinin pandantiflerinde 8 adet hilal kabartma olarak görülmektedir. Saçak silmeleri, içbükey profile sahip kesme taştan yapılan diğer süsleme unsurudur. Altıgen ve daire formlarındaki figözü pencereler de düzgün bir geometri oluşturacak biçimde dizilidir.

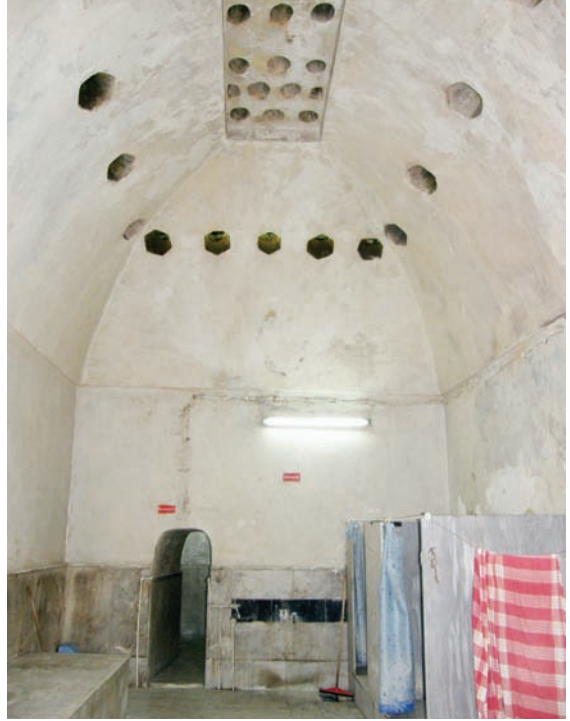
*Fotoğraf 20: Erkekler bölümü, ılıklik. (Asır Proje Arşivi, Mart 2010)*

tirmişti. Soyunmalık kısmının batı duvarındaki açıklıktan erkekler bölümünün ılıklığına geçilir. Kuzey ve güney duvarında seki bulunan ılıklikta 1 kurna bulunmaktadır. Mekânın kuzeybatısı mermerle ayrılarak tıraşlık olarak kullanılmaktadır. Ilıklığın özgün giriş kapısının bulunduğu güney duvarındaki giriş açıklığı kapatılarak çeşmeye dönüştürülmüştür. Dikdörtgen planlı olan erkekler kısmının soyunmalığı ve ılıklığı aynı ebatlarda olup aynalı tonozla örtülüdür. Ilıklıkta, tonoz yüzeylerinde 22 ve üst örtünün ışıklığında 30 olmak üzere toplam 52 adet filgözü ışıklık bulunmaktadır. Erkekler bölümünün sıcaklığına ılıklığın kuzey duvarındaki kapıdan girilir. Kubbeye örtülü sıcaklığın kuzeydoğu ve kuzeybatı köşelerinde halvetler bulunmaktadır. Bu halvetlerden doğudaki sauna olarak kullanılmaktadır. 7 kurnalı sıcaklıkta, düzgün olmayan sekizgen formda göbektaşı bulunmaktadır. Sauna olarak kullanılan halvetin kuzey duvarında sıcak su gözetle-
