Dr. Nurcan İNCİ FIRAT

## **KONYA'DAKİ ESKİ SANAYİ MEKTEBİ**

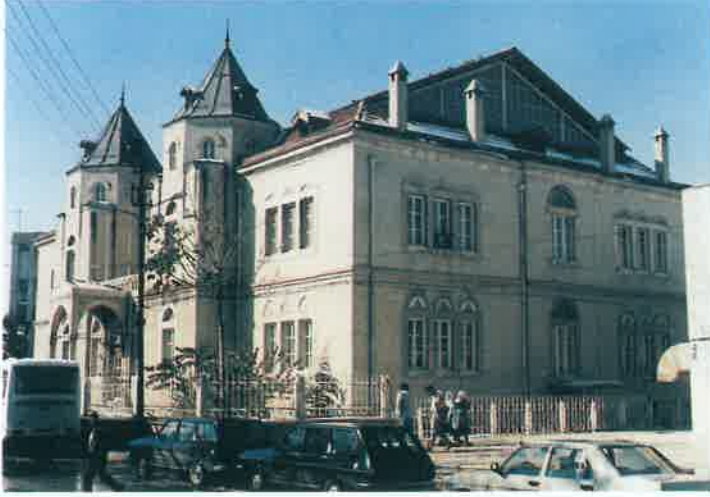
Foto 4: Konya, Sanayi Mektebi'nin güneye bakan ön cephesi ve doğuya bakan yan cephesinden genel görünüş.(1996)

Güneye bakan ön cephe, cephe düzeni açısından tamamen simetrik olarak planlanmış olup, ana giriş cephesi olması nedeni ile diğer cephelere göre daha özenle yapılmıştır. Konya'da yapılmış bu dönem eserlerinde pek fazla rastlanılmayan girişin iki yanındaki kuleler ve son onarımda tekrar yapılan piramidal üst örtüleri bu cephenin en dikkat çeken elemanlarıdır.

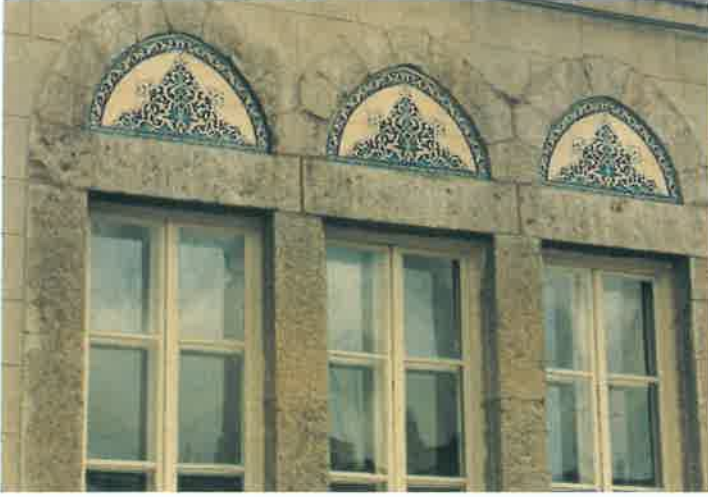
Foto 10: Konya, Sanayi Mektebi'nin, yan cephelerindeki zemin kat üçlü pencerelerinden ve üzerlerindeki çinilerden bir örnek. (1996)

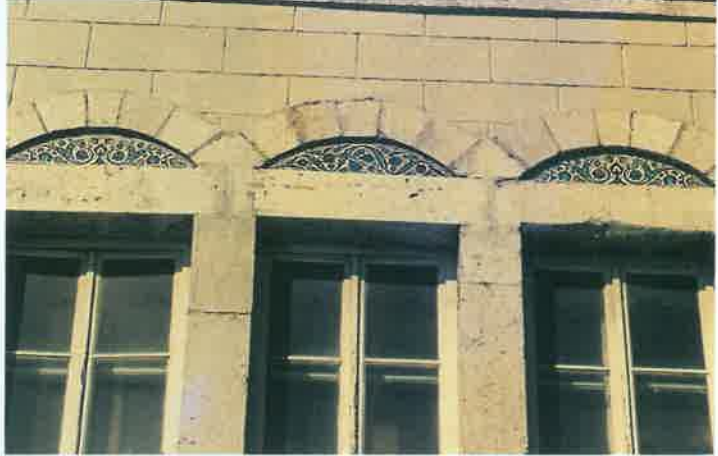
Foto 11: Konya, Sanayi Mektebi'nin, ön cephede, birinci kattaki üçlü pencereleri ve basık kemerler içlerindeki çiniler. (1996)

Birinci katta; girişteki üçgen alınlığın hemen üstünde iki kulenin arasında boydan boyya uzanan balkon bulunmaktadır. Balkona; basık kemerli, bir kapı ile iki pencere açılmaktadır. Taş olan balkon korkuluğu, küçük ayakları birleştiren yuvarlak kemer sıraları şeklinde düzenlenmiştir. Cephe çiziminde görülen korkuluk üzerindeki yuvarlak formlu babalar bugün yoktur. Balkonun iki yanındaki kulelerin tam ortasında; üzerinde, içlerine cam takılmış kemerli alınlığı olan, birer dikdörtgen pencere vardır. Bu katta iki köşede ise, üzerinde çini kaplı basık kemerli alınlığı olan, dikdörtgen şeklinde üçlü pencereler bulunmaktadır. Birinci katta, zemin kat gibi bir adet kapı, on adet pencere ile ön cepheye açılmaktadır.

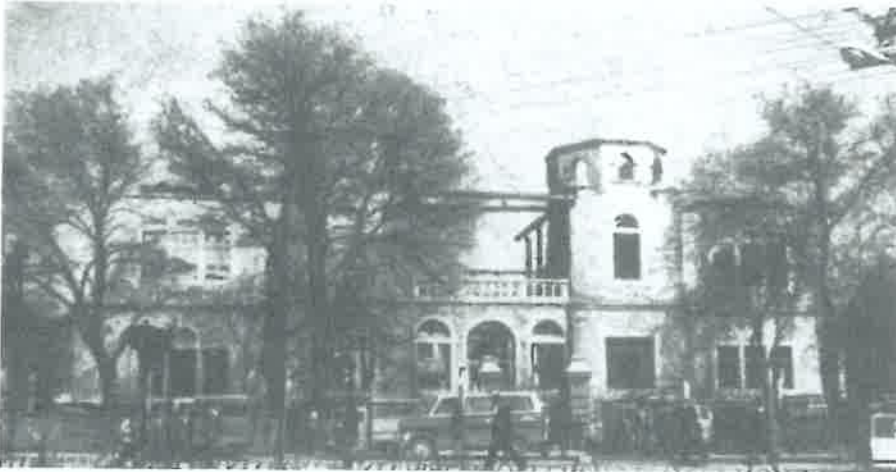
Foto 24: Konya Sanayi Mektebi'nin 1982 yılındaki görünümü.  
(Kaynak: - O. N. Dülgerler "Konya'nın Dünü ve Bugünü" KONYA, Ank. 1984, s: 9-12.V, resim: 9)
