# Amasya II. Beyazıt Camisi Şadırvanı Duvar Resimlerinin Restorasyonu ve İkonografik Çözümlemesi

Ayşe Nermin Uz Taşkesen \*

## Iconographic Analysis of Wall Paintings of the Amasya Beyazıt II. Mosque's Fountain

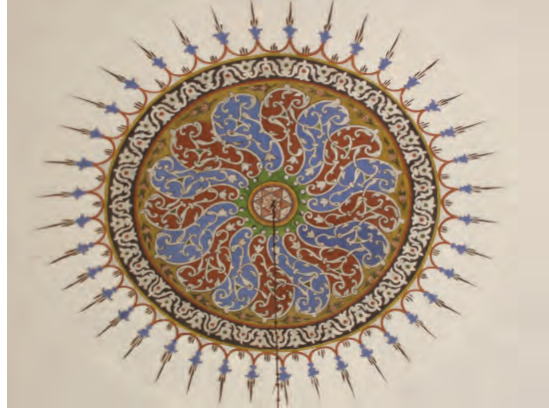
le palmet motifli bir bordür, çarkıfelek kompozisyonunun dış bordürünü oluşturur. Dairesel kompozisyon, en dışta tığ motifleriyle tamamlanır (Resim 1). Kubbe merkezinde bulunan, yapılış tarihinin de yazılı olduğu altı kollu yıldız (mühr-ü Süleyman) motifi, birçok yapının bezemesinde görülmekle birlikte, özellikle kubbede merkez motifleri arasında en çok kullanılan motifler arasındadır. Altı kollu yıldız motifinin, Tunç devrinde Mezopotamya'dan İngiltere'ye kadar, demir devrinde ise Hindistan'da ve İber yarımadasında kullanıldığı bilinmektedir. İslamiyet öncesi Türk kültür hayatında da önemli bir yer tuttuğu bilinmekle birlikte özellikle VIII. yüzyılın ilk çeyreğinden günümüze kadar çok geniş bir zaman diliminde ve geniş bir coğrafyada kendini göstermektedir (Çam 1993:207-230).

*Resim 1- Restorasyon sonrası kubbe göbek deseni*

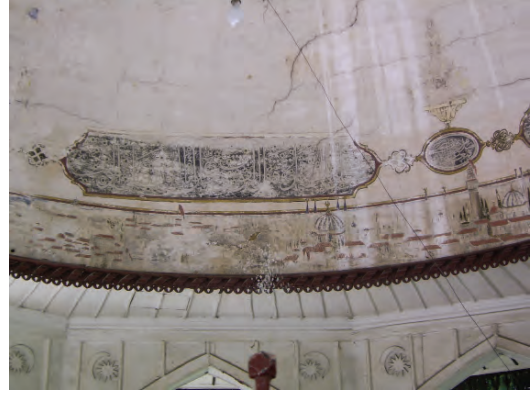
Haliç sahnesinin önünde, bize yakın duran yerde kırmızı bayrak asılı kulenin, Galata kulesi olması yüksek ihtimaldir. Restorasyondan önce haliç olarak adlandırılan bu bölümdeki boyalarda oldukça fazla dökülme mevcuttu (Resim 2). Ancak dökülen boyaların geride bıraktığı izlerden yola çıkılarak, izlerin algılandığı bölümler özgün renklerinde canlandırılmıştır (Resim 3).

*Resim 2- Restorasyon öncesi Haliç içinin gösteren sahne*

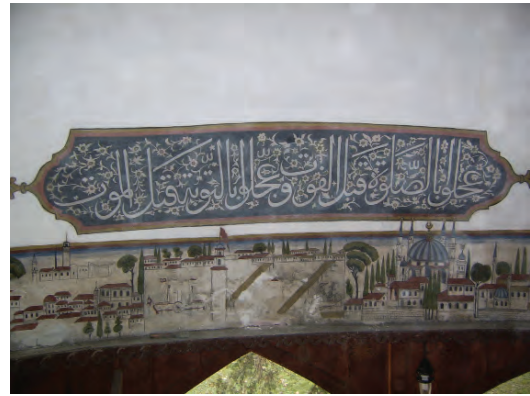
*Resim 3- Restorasyon sonrası Haliç içinin gösteren sahne*

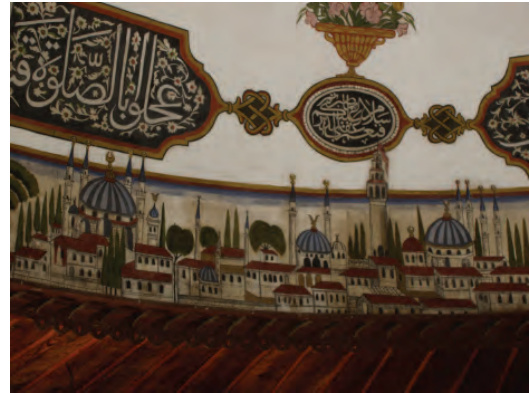
Haliç içini dikdörtgen bir pano gibi çevreleyen sahnedan sonra önde sur duvarları ve kiremit çatılı evler ile sur içinde kalan cami ve kule tasvirleri İstanbul'dan - tarihi Yarımada'dan - bir panorama sunar bizlere (Resim 4). Bu panoramada Süleymaniye, Beyazıt ve Ayasofya camilerinin arasından yükselen Beyazıt kulesi tasvir edilmektedir (Renda 1977:158-160).

*Resim 4- Restorasyon sonrası tarihi yarımada sahnesi*

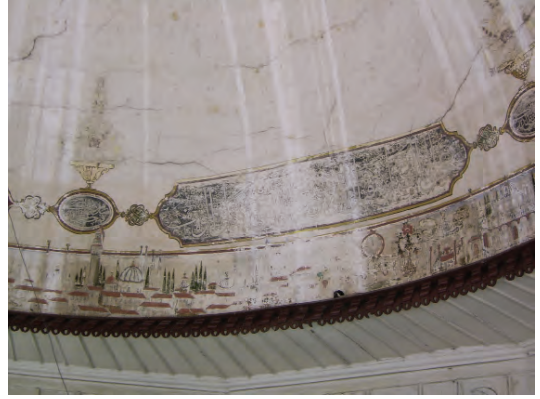
İstanbul panoraması büyük bir meyve ağacı ile son bulur. Meyve ağacının yanında bir taht ve tahtın içinde bir gül tasviri dikkati çeker. Tahtın başlığında, saat sekizi işaret eden taçlı bir saat kadranı bulunur. Bu saat tasvirini, sadece bezeme için kullanılmış ya da Osmanlı dünyasına yeni girmiş alafranga bir eşya olarak görmek eksik ya da hatalı bir çözümleme olacaktır. Tahtın başında bulunan saatin sekizi göstermesi ile sanatçının Osmanlı hanedanlığının sekizinci padişahı II.Beyazıt'a gönderme yaptığı düşünülmektedir. Sanatçı, padişahı tahtın içindeki gül ile sembolize ederken, saatin üstündeki taca benzer motif ile de bunu vurgulamıştır (Resim 5-6).

**Resim 5- Restorasyon öncesi tarihi yarımada sahnesi ve saatli taht**

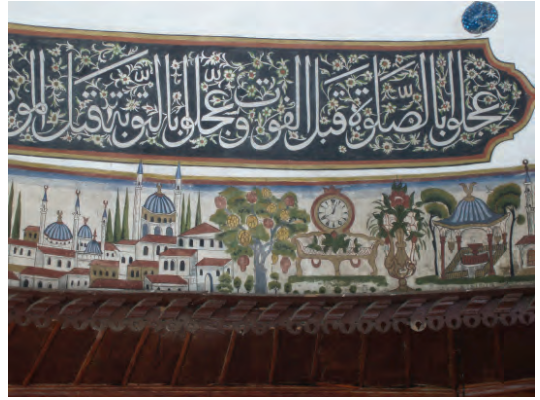
**Resim 6- Restorasyon sonrası saatli taht tasviri**

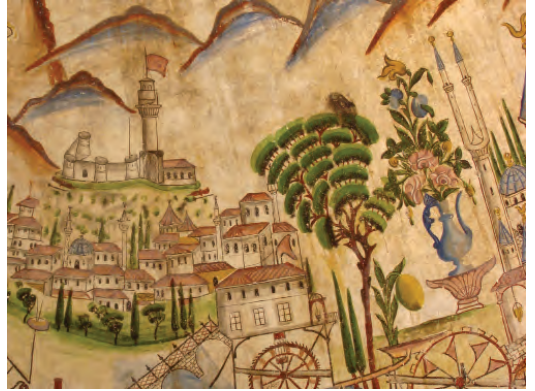
resim tarzına uygun ışık-gölge ilişkisi kurmuş ve objenin daha gerçekçi olmasını sağlamıştır (Resim 7). İki tasvir arasındaki farklılıkları ortaya koyarken sanatçının batı resim tarzını yansıtmaya çabalarına da ilk defa tanık olunmaktadır.

**Resim 7- Merzifon Karamustafa Paşa Camisi Şadırvanından bir kesit**

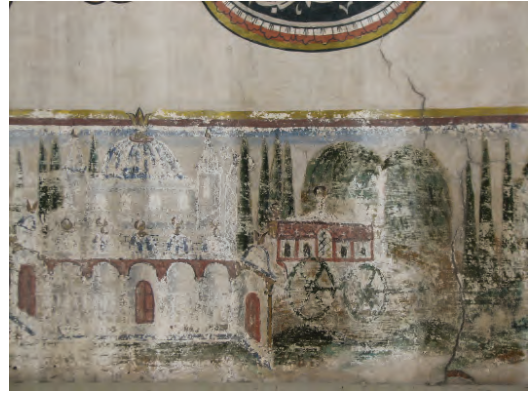
İbrik içindeki çiçek demetinden sonra şadırvanın kendi resmi olabileceğini düşündüren bir şadırvan resmi ve bir cami görüntüye girmektedir (Resim 8-9). Bu cami tasvirinin İstanbul'daki bir cami ya da yapının kendisi olabileceği düşünülmektedir (Arık, 1976:85). Resimdeki caminin tek minareli ve iki şerefeli oluşu bu ihtimali zayıflatır. Ancak burada caminin sağ tarafında (belki de bir minare olması gereken yerde) bulunan kule, değişik görüntüsüyle oldukça ilgi çekicidir. Tepesi ikiye ayrılmış ve hafif yana yatmış kule neyi anlatmak ister henüz açıklanamamaktadır. Ancak sanatçının böyle gerçek üstü başka tasvirleri de bulunmaktadır. Örneğin, Merzifon Kara Mustafa Paşa Camisinin şadırvanında bulunan resimler içinde üzerinde Horasan Camii şerifi yazılı olan cami minarelerinin de tek gövdeyle çıktuktan sonra boynuz gibi ikiye ayrılarak devam etmesi gerçek üstü bir tasvir olarak nitelendirilmektedir (Tanman 1993:491-517).

*Resim 8- Restorasyon öncesi cami tasviri*

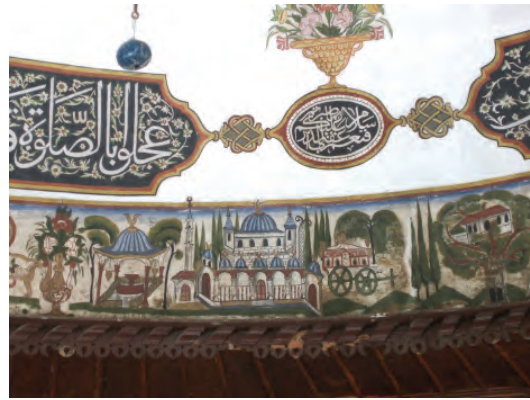
Caminin sağ yanında servi ve söğüt ağaçlarının arasında tahtırevan araba ve bir ağacın içinde kuş evi tasvirleri yer alır. Bu iki tasvir Merzifon'daki şadırvanda da görülmekle birlikte sanatçının XIX. yüzyıl Osmanlı dünyasının günlük hayatını da resimlere taşıdığının bir belgesidir (Resim 9).

*Resim 9- Restorasyon sonrası cami tasviri*

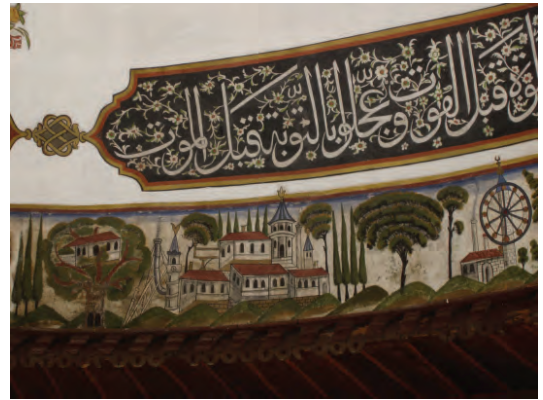
Kuş evinin hemen sağında bir saray tasviri bulunmaktadır. Önde küçük tepecikler ve arkada bir duvar örgüsü üzerinde yükselen yapının, bir kule ve sol önde deniz fenerini anımsatan bacalı başka bir yapıdan oluşan tasviri bulunmaktadır. Bu yapının İstanbul'da surların içindeki bir sarayı mı yoksa tamamen sanatçının hayal dünyasına ait bir mekânı mı betimlediği henüz bilinmemektedir (Resim 10).

*Resim 10- Saray tasviri*

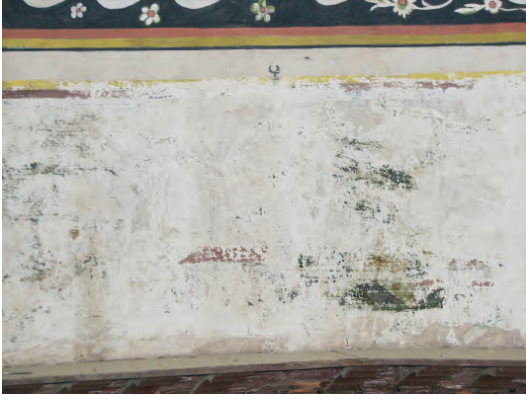
sağladıkları o dönem Amasya'ya gelen yabancı seyahatçıların gözlem notlarında aktarılmaktadır (Tuzcu, 2007). Restorasyondan önce tamamen dökülmüş olan bu su dolabı tasvirinin tekrar canlandırılması sürecinde zemindeki izler yanında yakın dönem fotoğraflardan ve sanatçının Merzifon'daki şadırvan resimlerinden yararlanılmıştır (Resim 11-12 ).

*Resim 11- Restorasyon öncesi değirmen tasviri*

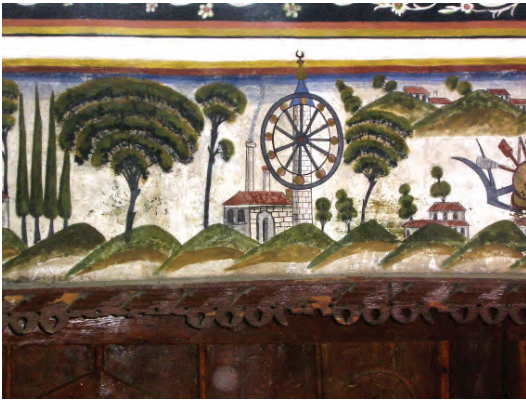
*Resim 12- Restorasyon sonrası değirmen tasviri*

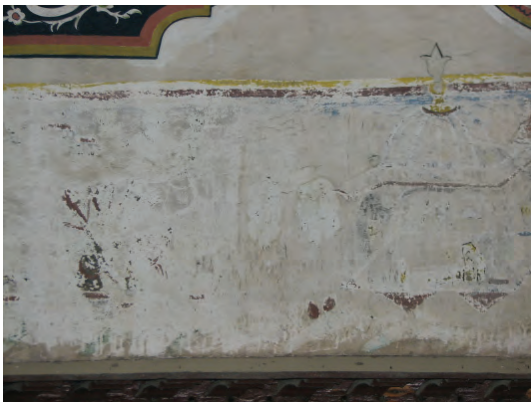
Tarım aletlerinin sağında sanatçının bilinen ve yukarıda da belirtilen hemen hemen tüm resimlerinde kullanmış olduğu hurma ağacı tasviri karşımıza çıkmaktadır. Hurma ağacının yeri ve konumu incelendiğinde sanatçının bu ağacı tarikat sembollerinin, türbelerin ve kâbe tasviri gibi tasavvufi motiflerin yanında kullandığı görülmektedir. Bu yönüyle ele alındığında kullanılan sembollerin birbirleriyle bağıntıları ve sanatçının çağrışımları izleyiciye aktarma yolu bu resimlerdeki dikkat çekici bir başka konudur. Hurma ağacı tasvirinin boyası tamamen dökülmüş olmasına rağmen izlerden ve fotoğraflardan hissedildiği kadarıyla meyveler yeniden canlandırılmış ancak herhangi bir verinin elde edilemediği yeşil yapraklı bölümleri boyanmadan olduğu gibi bırakılmıştır (Resim13-14).

*Resim 13- Restorasyon öncesi tarım aletleri ve baldaken türbe tasviri*

Restorasyondan önce neredeyse boyasının tamamı dökülmüş olan bu türbe tasvirinin döküntüsünden arta kalan izler oldukça belirgin idi (Resim12). İzlerden ve az da olsa boya kalıntılarından yola çıkılarak türbe resmi ayağa kaldırılmıştır (Resim13). Türbenin sağ tarafındaki kırmızı sancak üzerinde bulunan yazıya ait yeterli veri olmadığı için yazı izleri canlandırılmadan bırakılarak sancakın kırmızı zemin rengi tamamlanmıştır.

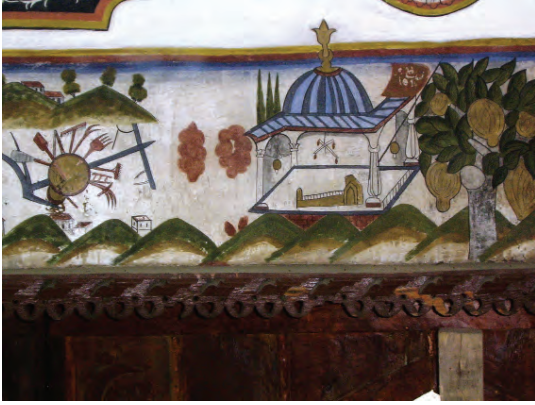
**Resim 14- Restorasyon sonrası tarım aletleri ve baldaken türbe tasviri**

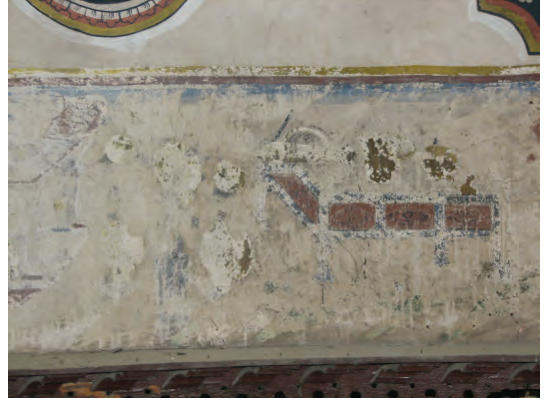
**Resim 15- Restorasyon öncesi limon ağacı ve yazı çekmecesini tasviri**

rinde hokka ve divit tasviri Merzifonluların “Abdülkadir Geylani” olarak adlandırdıkları bir tasvir olup, ilim hayatını ifade eden bu öğelerin Kadiri tarikatı ile bağlantılı olabileceği düşünülmektedir (Tanman 1993:491-522). Sanatçı tarafından aynı tasvir II. Beyazıt Camisi Şadırvanı’nda da konu edinilmiştir (Resim 15-16).

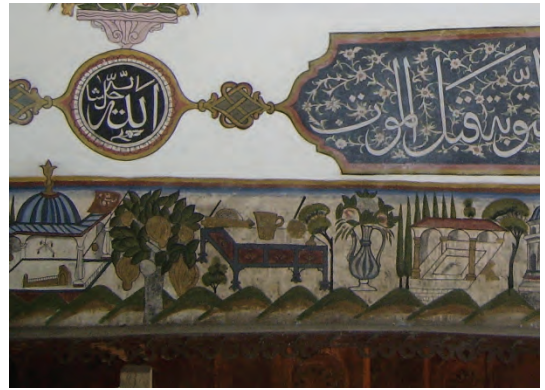
**Resim 16- Restorasyon sonrası limon ağacı ve yazı çekmecesini tasviri**

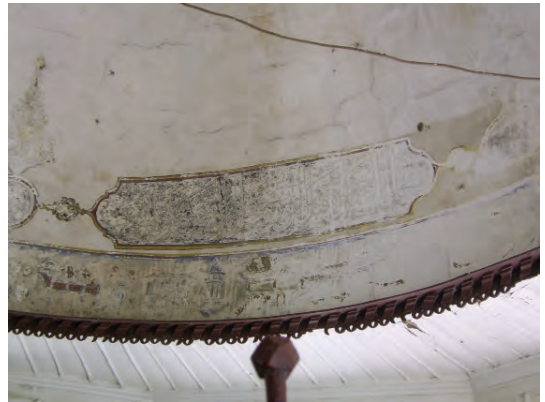
Resim şeridi boyunca büyüklükleri birbirinden çok farklı olan objeler minyatür geleneğinin bir uzantısı olarak oransızca yan yana getirilmiştir. İbrik içinde bir çiçek demeti ve servi ağaçları arasında çatısını dört sütunun taşıdığı bir havuz, havuzun yanında bir kümbet ve kümbetin sağında altıgen pençe ayaklı bir masa (sehpa?) yan yana dizilmiştir. Sur duvarlarını anımsatan taş blokların ardında merdivenlerle çıkılan bir yapı kümesini (belki de bir mahalle) görmekteyiz. Yine restorasyona başlamadan önce boyalarının büyük bölümü dökülmüş olan bu yapı grubunda izlerden yola çıkılmış ve burada tasvirleri yapılan yapılara ait çatıların kırmızı lekelerinin dışında geriye kalan izlerin izin verdiği ölçüde canlandırma çalışması yapılmıştır. (Resim17–18).

**Resim 17- Restorasyon öncesi ibrik, havuz, kümbet, masa ve yapı gurubu tasvirleri**

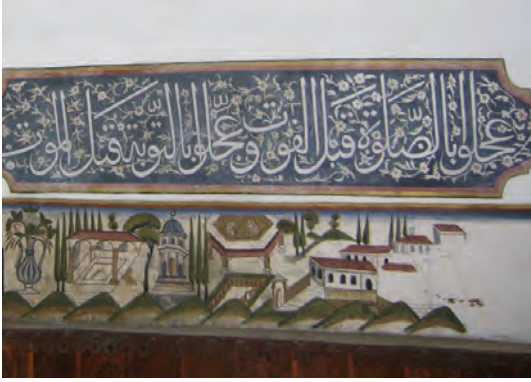
**Resim 18- Restorasyon öncesi ibrik, havuz, kümbet, masa ve yapı grubu tasvirleri**

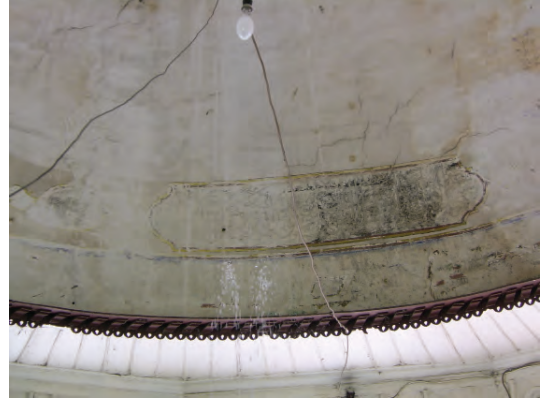
**Resim 19- Restorasyon öncesi tanımlanamayan bölümler ve birkaç yapı tasviri**

Canlandırma çalışması yapılan sahne ile tren tasvirinin yer aldığı bölüme kadar olan alandaki resimlerde önemli kayıplar bulunmaktadır (Resim 19). Ne yazık ki bu bölüme ait referans olabilecek bir fotoğrafa ya da benzeri bir belgeye ulaşılamamıştır. Bu nedenle ancak tanımlanabilen izler canlandırılmışlardır (Resim 20).

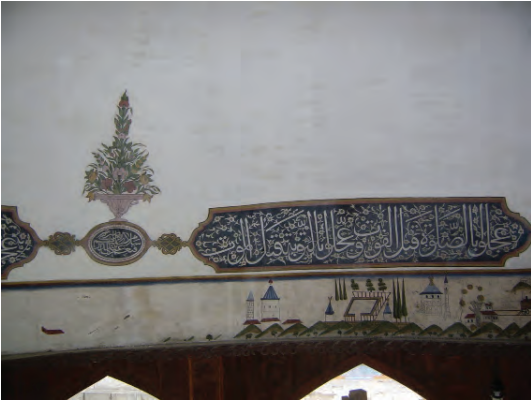
**Resim 20- Restorasyon sonrası tanımlanamayan bölümler ve birkaç yapı tasviri**

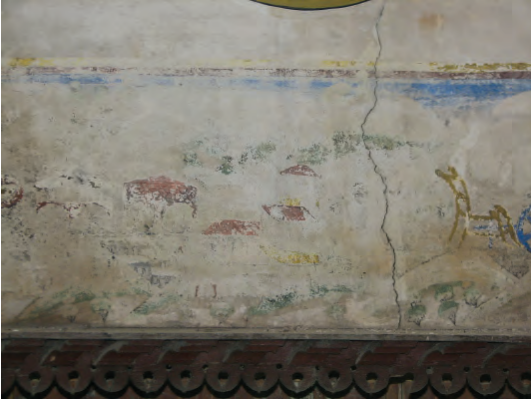
**Resim 21- Restorasyon öncesi tren ve gar binası tasviri**

Önde ve arkada birbirine paralel uzanan sıra sıra dağlar ve aralarında küçük ağaçlar ile çatısı görünen birkaç küçük ev ve onların arasında, Anadolu'ya henüz gelmiş olan tren, önde lokomotif ve arkasında iki adet vagonuyla oldukça primitif diyebileceğimiz bir anlatımla sergilenmiştir. Tren tasvirinin sağında gar binası olabileceği düşünülen yapı ve onun da sağında bir ağaç tasviri ile bu sahne tamamlanır (Resim 21–22).

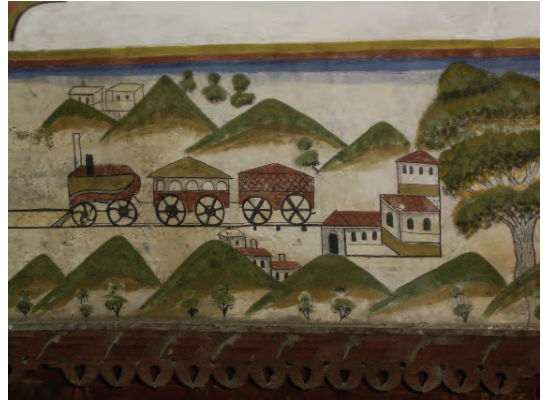
*Resim 22- Restorasyon sonrası tren ve gar binası tasviri*

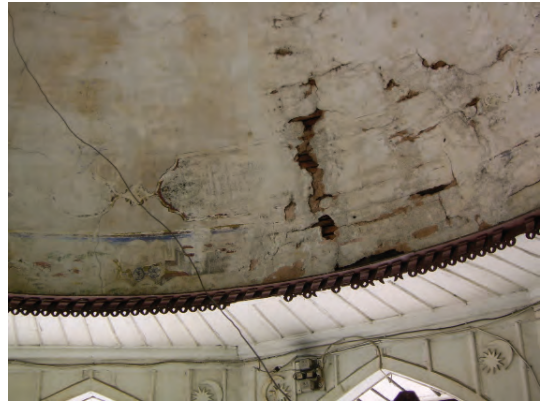
Tren ve bir ağaç tasvirinden sonra bir sandalye ve top arabası görüntüye girmektedir. Top arabası kaleye doğru çevrilidir. Daha sonra kale ve kale içinde bulunan binalar ile kaleye ait bir bayrak vardır. Ancak kalenin bir kısmı tamamen dökülmüş olduğu için ne yazık ki kale resminin devamında neler olduğu ve neleri tasvir ettiği bilinmemektedir. Bu kısmın hemen sonrasında sıvanın mukavemetini kaybetmesinden ötürü, raspa edilerek yerine özgün sıva analizleri doğrultusunda yeniden sıva yapılmıştır (Resim 23–24).

*Resim 23- Restorasyon öncesi tren ve kale tasviri ile mukavemetini kaybetmiş sıvalı alanlar*

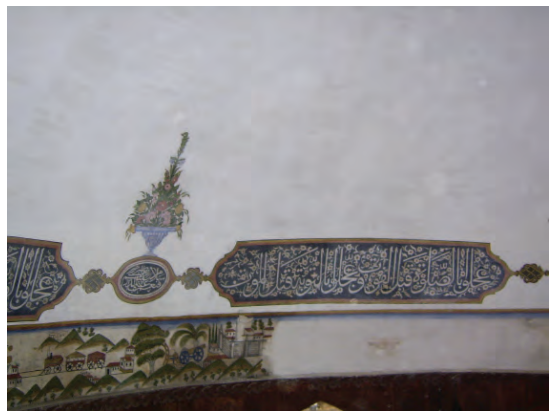
*Resim 24- Restorasyon sonrası tren ve kale tasviri ile yeniden sıvı alanlar*
