# YEMEN’DE BİR OSMANLI ESERİ: BEKİRİYE CAMİİ

Gökçe Günel\* -Gülşen Dişli\*\*

## AN OTTOMAN CULTURAL HERITAGE IN YEMEN: BEKİRİYE MOSQUE

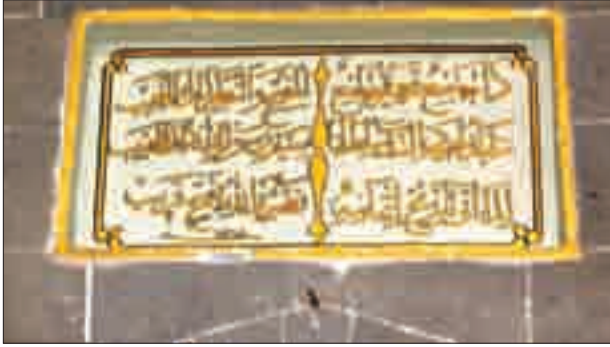
Şekil 3. Harim giriş kapısı üzerinde yer alan tamirat kitabesi.

Harim giriş kapısının üst kısmında bir tamirat kitabesi bulunmaktadır (Şekil 3). Bu kitabe, “Bu caminin tamiri Hz. Peygamberin yeryüzündeki kılıcı necip sultanımız Abdülhamid Hanın fetih ve zaferinin nişanesidir (göstergesidir)” yazılıdır. Yine, ön cephede kemerin sol tarafında Arapça ve İngilizce olarak “Bekiriye Cami” yazılı bir levha ve avlu giriş kapısının üzerinde bulunan kitabe, Allah’ın yardımı ve Cumhurbaşkanı’nın desteğiyle Bekiriye Camii’nin onarımına 26 Ocak 2000 tarihinde başlandığı ve 10 Kasım 2000 tarihinde bitirildiği yazılıdır. Avlu portalinin kapısı üzerinde yer alan kitabeden yapının 2000 yılında tamirat geçirdiği anlaşılmaktadır (Şekil 4).

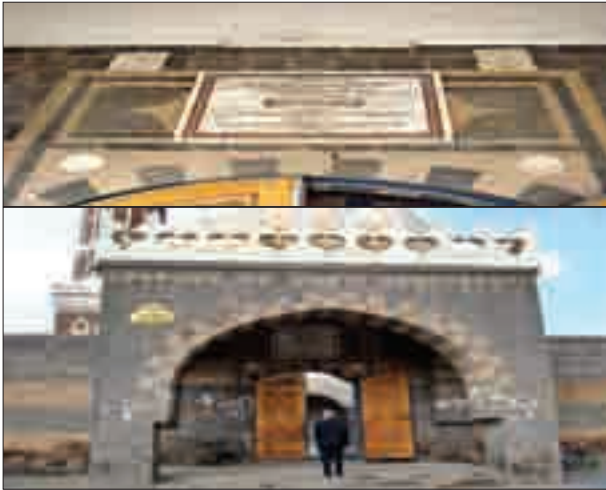
Şekil 4: Avlu portalini ve giriş kapısı üzerindeki kitabeden bir görünüş.

Caminin batı yönünde, bir tarafı sokağa diğer tarafı yüksek duvarlı dikdörtgen bir avluya açılan, avlu duvarlarından çıkıntılı olarak kemerli iki ayak üzerine oturtulmuş, üzeri kubbeli baldaken tarzı bir portal ile avluya girilmektedir (Şekil 4). Kubbenin etrafı palmetlerle düzenlenmiş bir parapetle çevrilidir. Avlu giriş kapısı, basık kemerli kapı açıklığı içine yerleştirilmiş çift kanatlı ahşap bir kapıdır.

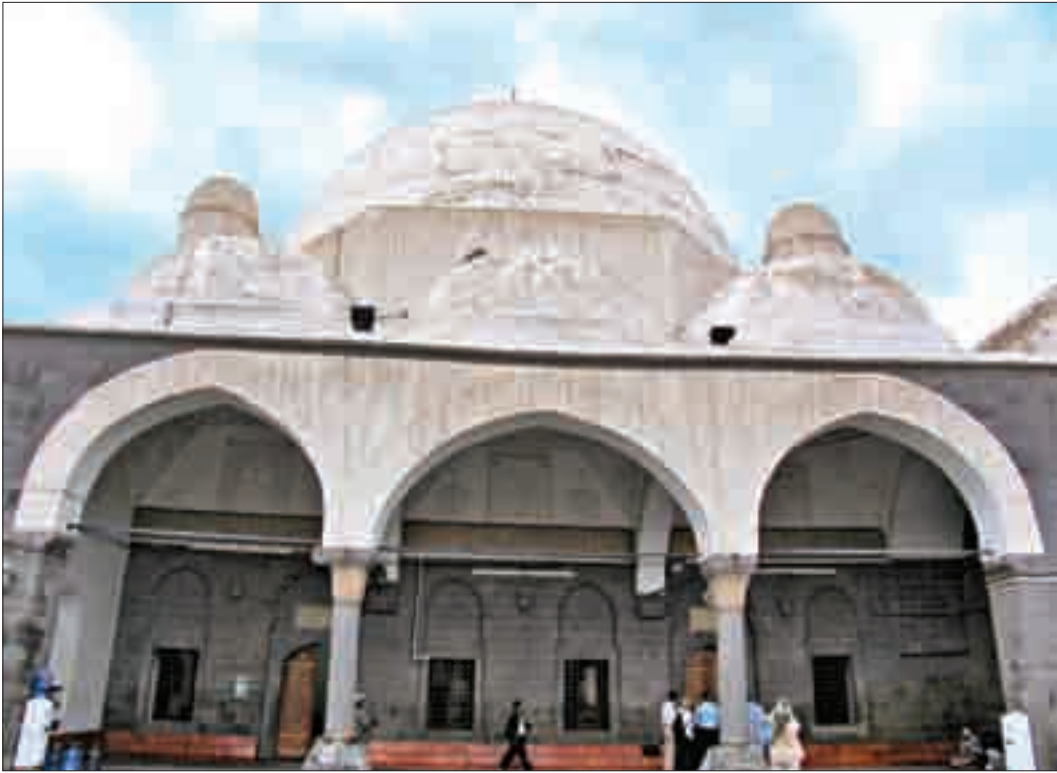
Şekil 5. Camii güney cephesi (Avlu kuzey görünüşü).

Avlu portalinin kuzeyinde bir türbe bulunmaktadır. Bu türbenin arkasında ise günümüzde etrafı tamamen yüksek duvarlarla çevrili 19 mezarın bulunduğu harap bir hazire yer almaktadır. Bu haliyle Bekiriye Camii, güneyde avlu, kuzeyde yol, batıda hazire ve doğuda sonradan yapının ana beden duvarına eklenen, günümüzde ise kadınların ibadet etmesi için ayrılmış, kuzeydeki yol aracılığı ile caminin dışından ulaşılan bir mekân ile çevrelenmiştir. Avlunun kuzeyinde caminin üç kubbeli son cemaat bölümü, güneyinde su deposu ve abdest alma bölümü ve hamam olduğu düşünülen dört kubbeli bir yapı, batısında taş kapı ve doğusunda revaklı bir bölüm bulunmaktadır (Şekil 5-6).

Son cemaat bölümü üç adet kubbe ile örtölüdür (Şekil 5). Bu kubbeleri ortada iki adet sütun ve yan duvarlar arasında yer alan kemerler ile yan duvarlar taşımaktadır. Dışta tüm kubbe yüzeyleri sıvalıdır. Son cemaat bölümü 6,65 m. x 20,00 m. en-boy ve 10,70 m. kubbe yükseklik ölçülerindedir. Harime güney cephede dışta sivri kemerli içte ise dikdörtgen frizli iki adet portal niteliğindeki kapıdan girilir. Ancak günümüzde bu kapılardan sadece batıdaki kapı kullanılmaktadır. Son cemaat bölümünde kubbe içlerinde, kasnaklarda, pıdantifler ve beden duvarlarında bulunan yerel tuğla işçiliğı ile yapılan bezemeler günümüzde beyaz badana ile kapatılmıştır (Şekil 17).

- (a) İlk aşamada, yapının rölövesi çıkarılmalı; bozulma haritası ve müdahale paftası hazırlanmalıdır.
- (b) Hazırlanacak projeler doğrultusunda yapının öncelikle ana kubbe üstleri, türbe kubbe üstleri ve son cemaat kubbe üstleri onarılmalıdır.
- (c) Son cemaat kubbeleri iç kısımlarında itinalı raspa yapılmalıdır.
- (d) Caminin doğusunda inşa edilen ve günümüzde kadınların ibadet mekânı olarak kullanılan niteliksiz betonarme eklenti kaldırılmalıdır.
- (e) On dokuz adet mezarın bulunduğu hazire alanında temizlik yapılmalıdır.
- (f) Dört adet mezarın bulunduğu türbe bölümündeki yerden 0,70 m. yüksekliğe kadar yapılan çimento içerikli sıva itinalı olarak sökülerek özgün malzeme ile uyumlu sıva yapılmalıdır.
- (g) Minarede şerefede gözlemlenen malzeme kayıpları olan bölgelerde plastik onarım yapılmalıdır.

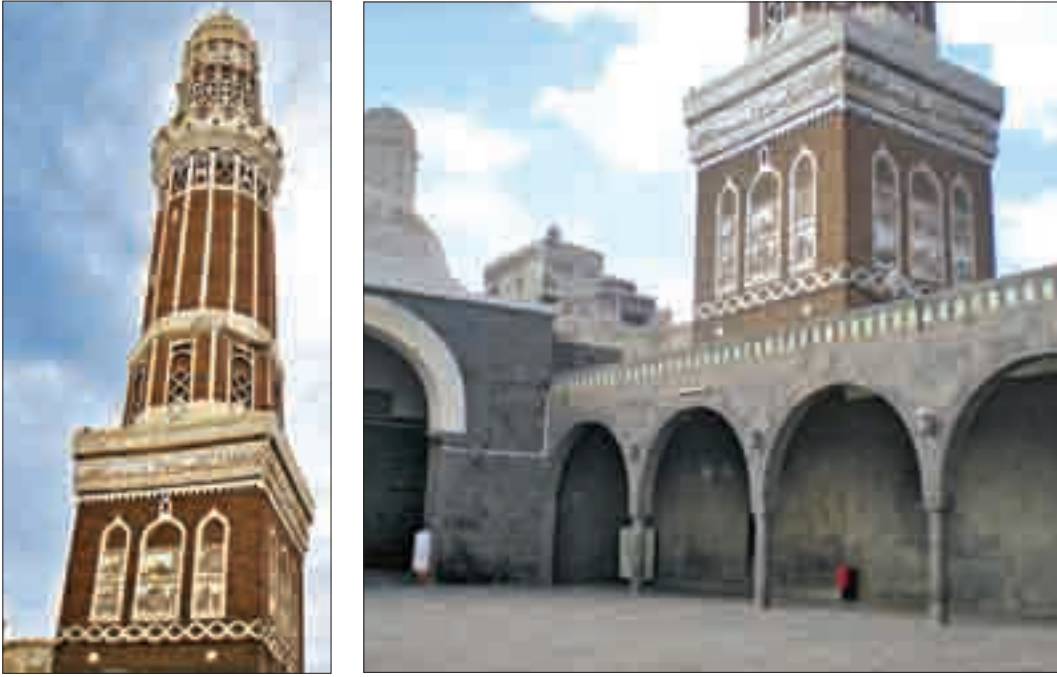
Şekil 7. Camii minaresi.

Caminin minaresine ise avlunun doğusunda yer alan revaklı bölümün arkasında uzanan bir geçit aracılığı ile ulaşılmaktadır. Minare klasik Osmanlı üslubunun dışında yerli mimari üslup, malzeme ve teknikte yapılmıştır (Şekil 7). Yerli tuğla işçiliği minarede kendisini göstermektedir. Minare kaidesi, tuğla malzeme işçiliği ile bezeli hat yazılarıyla dikkat çekicidir. 6,00 m. x 5,30 m. en-boy ölçülerindeki minare kaidesi, camii ana beden duvarlarının dışında avlunun doğusunda yapıdan ayrı tek bir kütle olarak inşa edilmiştir. Bu da klasik Osmanlı üslubunun dışındaki bir özelliktir. Beksaç (1992: 363), minarenin, cami yapı grubuna avludan girişin sağlandığı batı cephesi esas alınarak özellikle yapıdan ayrık ve doğu yönünde inşa edildiğini, bu sayede harim ana kubbesinin son cemaat kubbeleriyle birlikte birinci plana çıkarılmasının sağlandığını ve avlu yapı grubunun bir kat daha ihtişamlı görünüm kazandığını, belirtmektedir (Şekil 8). Böylece, Bekiriye Camii; avlulu mekânsal düzenlemesi, üç kubbeli son cemaat yeri ve merkezi kubbeli ana ibadet mekânı ile Osmanlı dönemi mimari özelliklerini yansıtmakta ve avlunun doğu yönünde yer alan çok süslü, tuğla işçilikli minaresi, son cemaat kubbeleri iç yüzeyinde gözlenen tuğla malzeme ile yapılan süslemeler ve avlu giriş portali kubbesini çevreleyen palmet süslemeler ile arabesk etkinin gözlemlendiği yerel ve Osmanlı sentezini içermektedir.

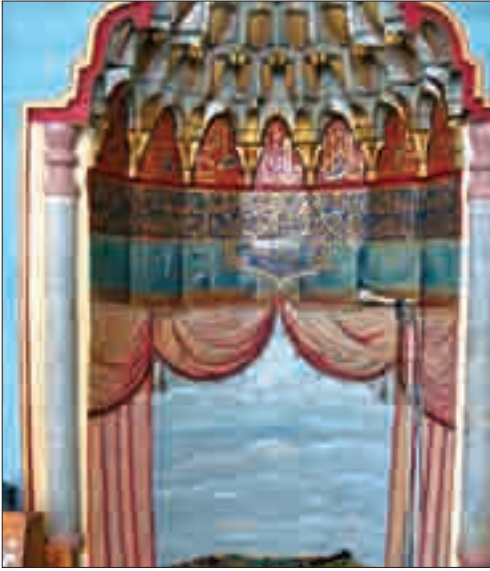
Şekil 9. Mihrap.

Yapı 1872 yılında, ciddi ve büyük ölçekli bir restorasyon müdahalesi geçirmiştir. Harim bölümü zemin kotunun yükseltilmesi bu dönemdeki bir müdahaledir<sup>55</sup>. Avlu taş kapısında ki onarım kitabesinden de anlaşılacağı üzere, son yıllarda bakım onarım çalışmaları devam etmiştir. Mermer sütunlu ve bezemeli alçı mihrabın bu son yıllardaki onarım sırasında yağlı boya ile boyandığı düşünülmektedir.

Caminin mihrabında tamirinin H. 1297- M.1879/1880 yılında Gazi Abdülhamid Han-ı Sani tarafından yapıldığı yazılıdır (Şekil 9).

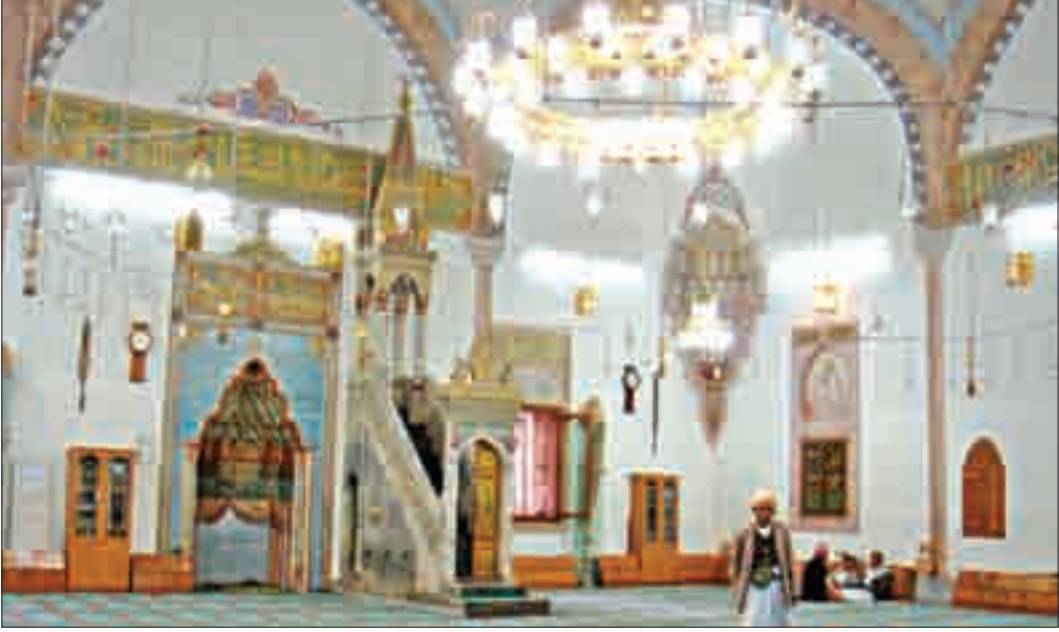
Şekil 10. Harim kuzey cephe.

Yapının harim bölümüne üç kubbeli bir son cemaat bölümünden girilmektedir. Tek kubbeyle örtülü olan harimde kubbeye geçiş köşelerde yer alan üzeri kalemîşi bezemeli mukarnaslı tromplarla sağlanmaktadır (Şekil 10). Harim, güney duvarına bitişik müezzin mahfili ve doğusunda kemerli açıklıkla açılan bir mekândan oluşmaktadır (Şekil 11). Harim bölümü kare planlı alan, 17,35 m. x 17,35 m. en-boy, 22,95 m. kubbe yükseklik ölçülerinde ve 1,50 m. duvar kalınlığındadır. Harim doğu bölümü kemerli geçiş alanı ise 9,80 m. x 5,95 m. en-boy ve 9,15 m. kubbe yükseklik ölçülerindedir (Şekil 12). Bu alan, bir kenarı 0,70 m. olan sekizgen bir taş ayak ile yan duvarlar arasında yer alan kemerlerle taşınan iki adet kubbe ile örtülüdür. Bu bölümde kubbelere geçiş Türk üçgenleri ile sağlanmaktadır (Şekil 13). Cami plan çiziminde de görüldüğü gibi harim doğu bölümünde, sekizgen ayak ile yan duvarlar arasında yer alan kemerlerle taşınan alanın hizasında bir bölüm daha bulunmaktadır (Şekil 14). Beksaç (1992: 363), harimin doğusunda yer alan, günümüzde bir pencere ile harime açılan bu kapalı alanın türbe olduğunu belirtmektedir. Caminin ilk yapıldığı dönemde, kare planlı harim alanı ile birlikte yapıldığı düşünülen bu bölümün Yemen Beylerbeyi Hasan Paşa tarafından, ölen çok sevdiği kölesi Bekir adına inşa ettirdiği türbe olabileceği düşünülmektedir. Ancak günümüzde bu bölüm kadınların ibadet ettiği mekânın bir parçası olarak kullanılmaktadır. Harimde güney-doğu köşede üç adet taş sütunceli mahfil bulunmaktadır (Şekil 15). Mahfil, 5,20 m. x 2,75 m. en-boy, 3,10 m. yükseklik ölçülerinde olup, üst katına, cami güney duvarı içerisinden yükselen bir merdiven aracılığı ile ulaşmakta ve üstte şebekeli taş korkuluk ile çevrelenmektedir.

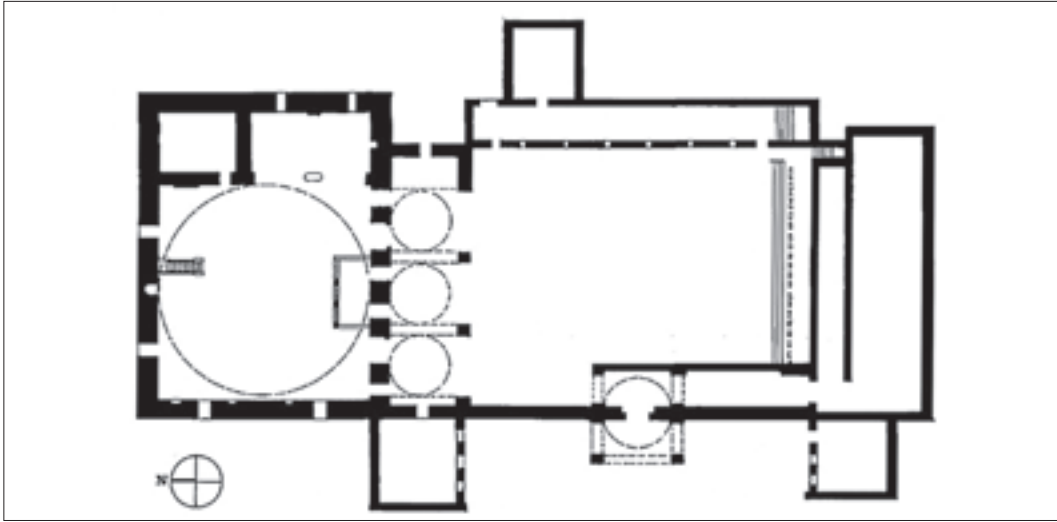
Şekil 14. Yapının planı<sup>7</sup>.

Yapı içerde iki kademe pencere dizileri ile aydınlanmaktadır. Birinci kademede pencere dizisi; batı ve kuzey cephede ikişer adet, doğu cephede üç adet ve kuzey cephede dört adettir. İkinci kademe pencere dizisi ise kubbe kasnağında on altı adet pencereden oluşmaktadır.

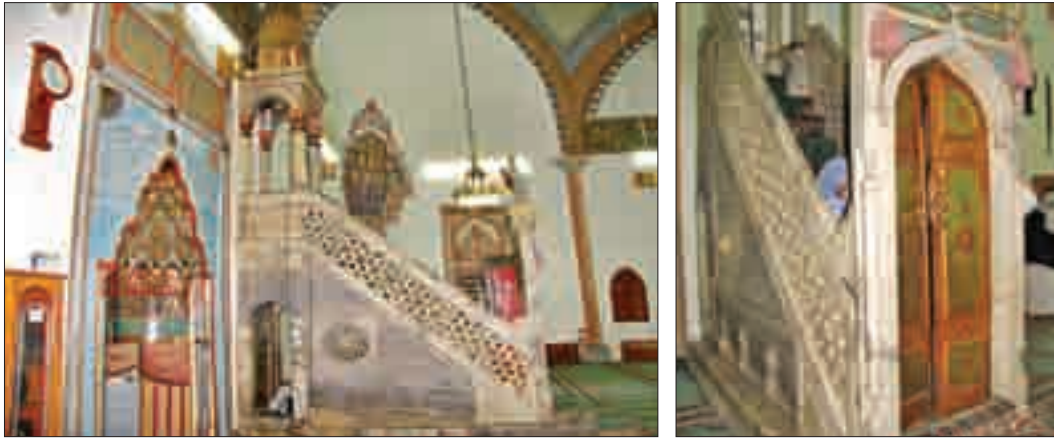
Şekil 16. Minber.

Kuzey cephede kare planlı harim bölümünün ortasında yer alan mermer mihrap ve mihrabın hemen doğusunda yer alan mermer minber, İstanbul'dan getirilen mermerden yapılmıştır (Beksaç 1992: 363) Özgün mermer minberinin kapısı abanoz ağacından yapılmış olup, hatayi motiflerle bezelidir (Şekil 16). Beksaç (1992: 363), *Bekiriye Camii* adlı makalesinde, Osmanlı valisi için bir mahfil ve altı porfir sütun tarafından taşınan bir kürsü inşa edildiğini belirtmektedir. Caminin güneydoğu ana beden duvarına bitişik olan mahfil günümüze kadar korunmuş olup, anılan makalede belirtilen kürsü günümüzde mevcut değildir.

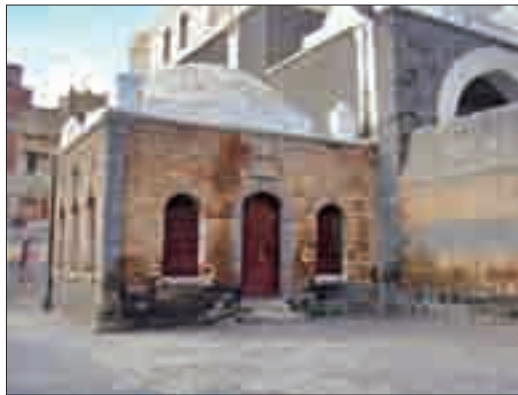
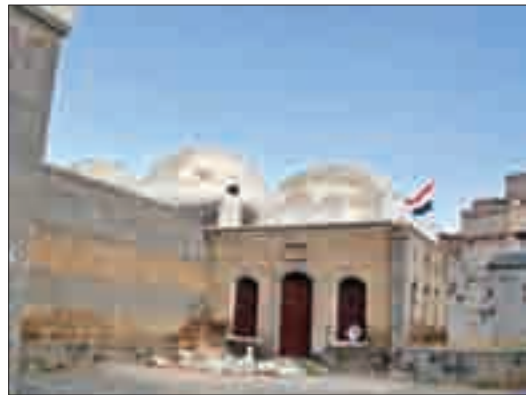
Şekil 18. Avlu duvarının kuzeyinde yer alan türbe (solda) ve güneyinde yer alan yapı (sağda).

XIX. yüzyılda avlu portalinin güneyinde ve kuzeyinde aynı mimari üslup, malzeme ve teknikte birer adet tek kubbeli yapı inşa edilmiştir. Her ikisi de kare planlı olan yapılardan kuzeyde bulunan ve türbe olduğu bilinen yapının iç ölçüleri 6,60 m. x 6,60 m. en-boy ve 6,10 m. kubbe yüksekliği olarak tespit edilmiştir (Şekil 18). Kuzeyde yer alan türbe yapısı son cemaat batı duvarına bitişiktir.

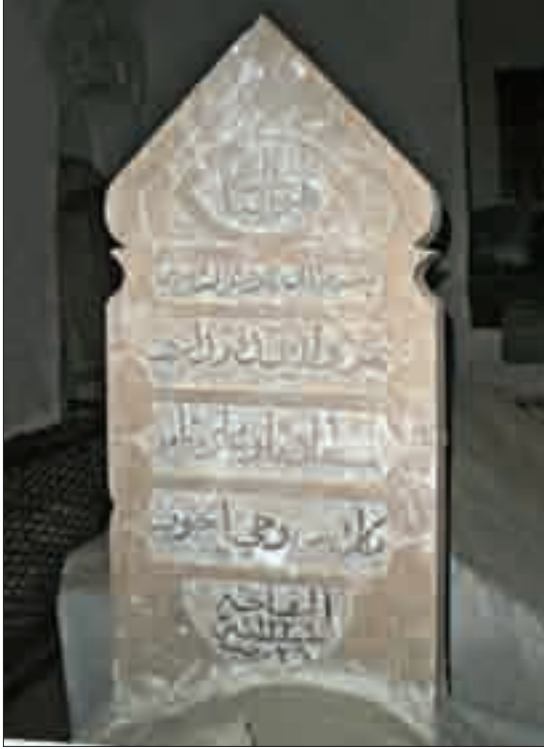
Türbede dört adet sanduka bulunmaktadır. Bunlardan Yemen Defterdarı Ali Muzaffer Bey'e ait olduğu üzerindeki baş taşında yer alan kitabeden anlaşılan kitabede (Şekil 19):
