## ŞEREFLİKOÇHİSAR DEĞİRMENYOLU (PARLASAN) KÖYÜ HACI AHMET CAMİ\*

Bu makalede Ankara'nın Şereflikoçhisar ilçesinin Değirmenyolu/Parlasan Köyü'ndeki, bugün yarı harap vaziyetteki, kullanılmayan eski caminin planı, mimari elemanları, kullanılan malzeme-teknikleri ve süsleme özellikleri anlatılmaktadır. Asli mimarisini büyük ölçüde koruyan Değirmenyolu/Parlasan Köyü Hacı Ahmet Cami bugüne kadar herhangi bir yayında yer almadığı gibi, temelleri Selçuklu sanat ortamında atılıp Osmanlı'nın Anadolu coğrafyasında hâkim olan mahalli mimari geleneklerden biri olan Ankara mahalli üslubunda inşa edilmesi yönüyle özel önem taşımaktadır. Makalede caminin sanat tarihi açısından teknik özellikleri, hâlihazırdaki durumu ve problemleri teknik konularının yanı sıra, caminin inşa edildiği sosyo-kültürel ortam, Değirmenyolu Köyü'nün zengin tarihi geçmişi ve Ankara mahalli üslubu da irdelenip tartışılmıştır.

## HACI AHMED MOSQUE IN DEĞİRMENYOLU VILLAGE

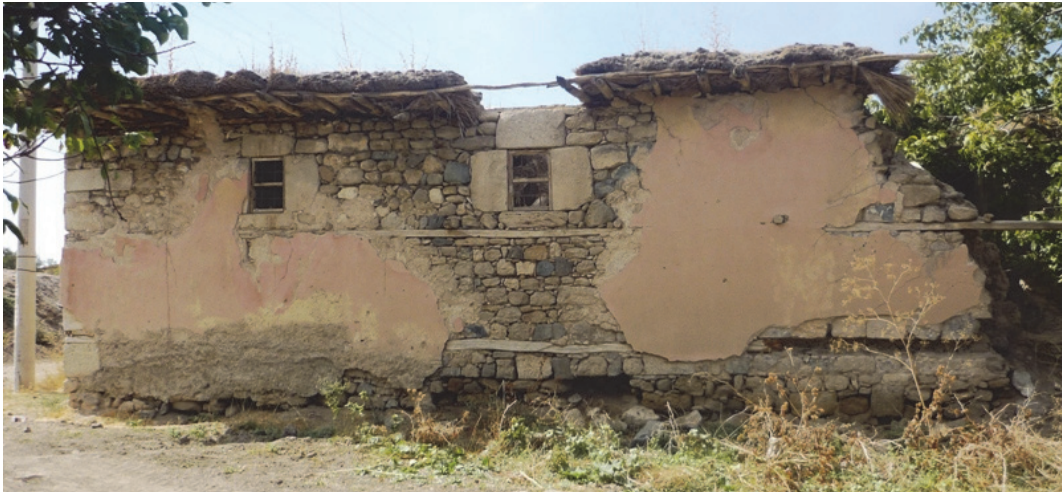
Fot. 7. Değirmenyolu/Parlasan Köyü Hacı Ahmet Camii'nin yıkılmış doğu cephesinin görünüşü.

Değirmenyolu Köyü Hacı Ahmet Cami, köyün yeni camisinin kuzeydoğusunda kalmaktadır. Uzunlamasına dikdörtgen planlı yapı, içten düz ahşap tavanlı olup, dıştan üzeri düz damla örtülmüştür (Res.5-6). Cami bugün kullanılmaz durumda iken, doğu cephesinin bir kısmı, kuzey cephenin doğuya yakın bölümü ve son cemaat mahalli neredeyse bütünüyle çökmüş vaziyettedir (Res.7). Caminin çökmesinin nedeni tam olarak belli değilse de, caminin bir deprem sonucu yarı yıkık duruma geldiği ve bu depremden sonra tamir edilmeyip yeni caminin kullanılmaya başlanmasıyla da eski caminin atıl vaziyete büründüğü ihtimali olabilir. Tarihi yapılara zarar veren ve bazen de onları ortadan kaldıran deprem gibi felaketlerin tarihsel kaydını bulmak her zaman mümkün değildir. Ankara'da 1900'den önce yaşanan depremlere ait veriler oldukça kısıtlıdır (Soysal vd. 1981). Ankara'nın 1668, 1881 ve 1883 yıllarında önemli depremler yaşandığını bilmekteyiz. Zaten caminin hariminde yer alan ahşap direklerin birinin üzerinde yer alan tamir tarihine göre 1882-3 yıllarında cami onarımdan geçmiştir. Bu onarımı gerektiren neden 28 Ağustos 1881 tarihli Çankırı yöresinde etkili olmuş ve on iki kişinin de ölümüyle sonuçlanmış deprem olabilir (Pampalı vd.: 29-30). Caminin bir kısmının yıkılmasının ise Ankara merkezli bir depreme bağlı olmadığını düşünüyoruz. Çünkü 1900'den sonra bir yüzyıl boyunca Ankara'da büyük bir deprem görülmemiştir<sup>7</sup>. Köy Dernek Başkanı Doğan Ülgen Beyefendi'den aldığımız bilgilere göre cami, 1988'de yeni caminin yapılmasıyla kullanılmaz hale düşmüş sonra bakımsızlıktan yıkılmıştır. Bu yıllarda verdiği göçlerle nüfusu da azalmaya başlayan köyde ekonomik ve demografik gerekçelerle eski caminin tamir edilemediği de söylenebilir.

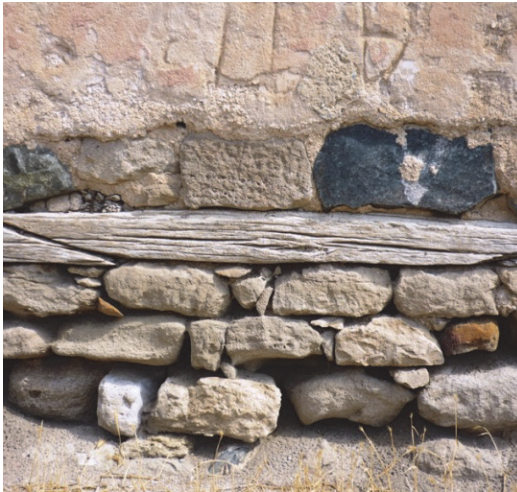
Fot.9. Değirmenyolu/Parlasan Köyü Hacı Ahmet Camii duvar örgüsü taş malzeme ve hatıl.

Taş malzemenin çok bol ve nitelikli olmadığı bu bölgede yapılan camide<sup>9</sup>, kalınlığı aşağı yukarı 0.82 cm. olan yığma tekniğiyle yapılan duvarlarda, büyük oranda moloz taş, kerpiç ve yer yer de devşirme malzemenin kullanıldığı görülmektedir (Res. 9-10). Açıkçası antik bir yerleşim yeri olan bu köyde tahminlerimiz daha çok devşirme taş blokları kullanarak bir cami yapılması yönünde olurdu. Fakat gerek geç asırlara kadar bu devşirme malzemenin muhafaza edilmeyip tahrip edilmesi, gerek camiye inşa eden organizasyonun gayri Müslim eserlere bakış açısı nedeniyle camide devşirme malzemeye sadece birkaç yerde rastlamaktayız (Res.10). Günümüzde bile halkın bu taşları alelade istedikleri yerlere taşıdıklarına şahit olmaktadır. Yeni caminin giriş kapısının iki kenarında, bahçe duvarının hemen önünde, camiye giriş merdivenlerinin sağ ve solunda eski camiden ge(tiri)lmiş devşirme taşlara rastlamaktayız. Eski camide yer alan devşirme malzemedan biri güney ve doğu cephenin köşesinde temel duvarının hemen üstünde yer alırken, bir diğeri de son cemaat mahallinin ahşap direklerinin üzerine oturduğu bir sütun başlığındadır. Ayrıca caminin kuzeybatısında yer alan çeşmede de devşirme malzemeye rastlamaktayız. Cami-

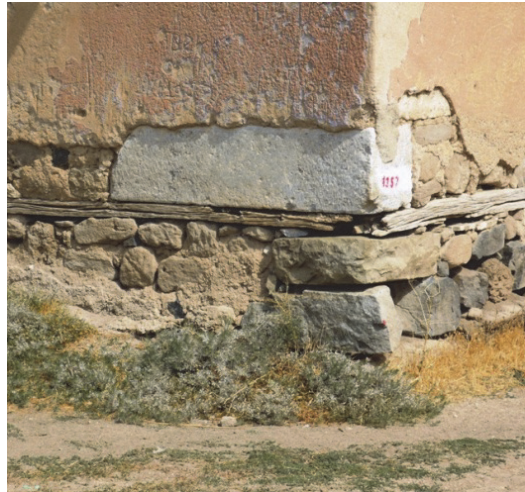
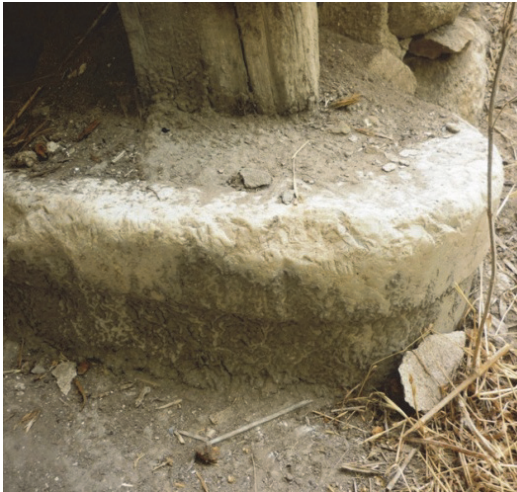
Fot.10. Değirmenyolu/Parlasan Köyü Hacı Ahmet Camii duvar örgüsü devşirme malzeme.

nin duvar sıvasının bozulmadığı yerlerde, özellikle de temele yakın kısımlarda devşirme malzemeye rastlama ihtimali yüksektir. Ama en azından görünürde bulunan devşirme malzeme kullanımı örneği sınırlıdır<sup>10</sup>. Duvarlar içten ve dıştan kireç harcıyla sıvanmışken, dışarıda bu sıvanın üzeri ayrıca kırmızı boya ile boyanmıştır. Bu sıva bazı bölgelerde ise dökülmüş vaziyettedir.

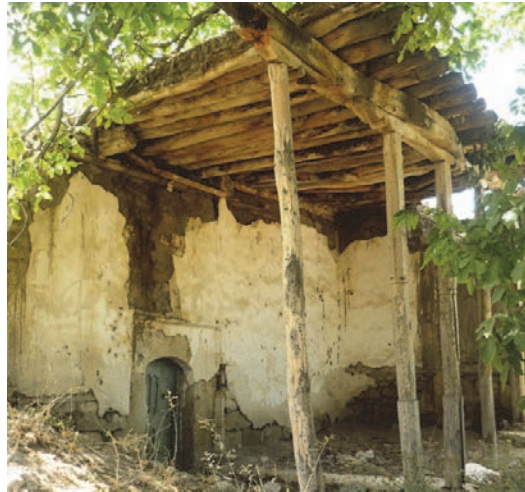
Fot. 11. Değirmenyolu/Parlasan Köyü Hacı Ahmet Camii'nin yarı yıkılmış kuzey cephesi.

Camiye kuzey cephede yer alan son cemaat mahalli olarak telakki edilebilecek, dört gözülü revakın ortasından açılan kapı ile girilir. Basık kemerli bu kapının ahşap kanadı, yağlı boya ile boyanmıştır (Res.13-14). Kapı, Ankara üslubunda yapılan diğer bütün Ankara cami ve mescitlerindeki gibi çıkıntısız ve sade bir görünüm arz etmektedir.

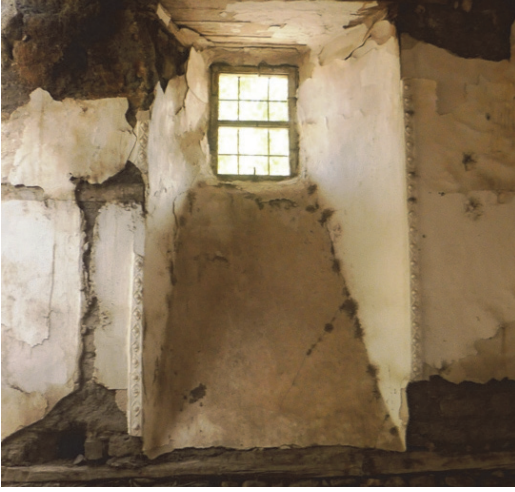
Fot. 12. Değirmenyolu/Parlasan Köyü Hacı Ahmet Camii batı cephe penceresi.

Cephelerde açılan pencereler ahşap çerçeveli, dikdörtgen formlu olup, bunlar içten mazgal pencere şeklindedir (Res.12). Caminin doğu ve batı duvarlarında neredeyse simetrik olarak yerleştirilmiş dört adet dikdörtgen formlu pencere bulunurken, güney cephede bunların sayısı ikidir. Bu pencereler caminin ebatları düşünüldüğünde oldukça küçük kaldığından (her ne kadar bol ışık temini için pahlanarak içe doğru genişletilse de) caminin içi çok aydınlık değildir. Pencereler ayrıca camekân için ahşap parmaklıklarla da bölünmüştür. Pencerelerin dıştan hiçbir süslemesi yer almazken etrafları içten alçıdan dikdörtgen ince bir saç örgüsü kuşağı içine alınmıştır. Pencereler bu durumlarıyla düzenleme, form ve ebat açısından Ankara için 20. yy. başlarının karakteristiğini taşımaktadır.

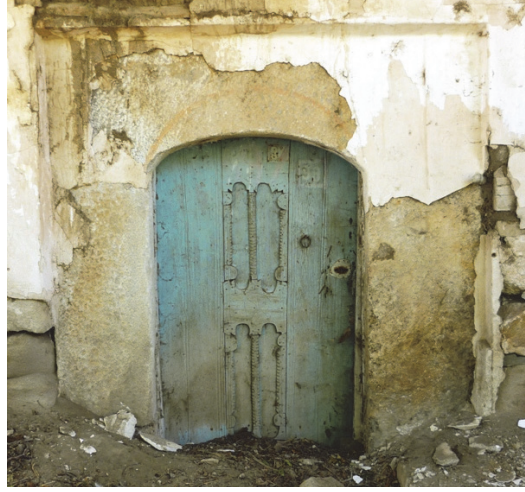
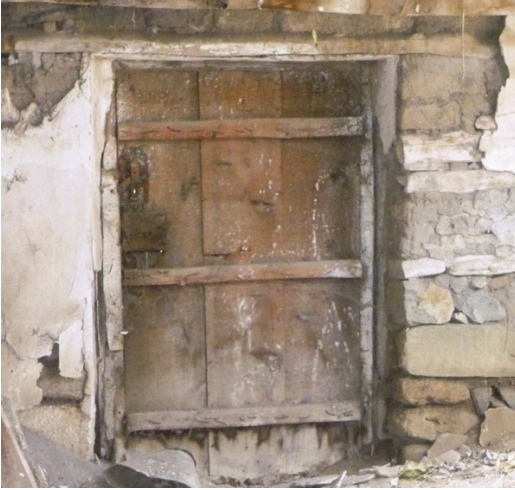
Fot. 13. Değirmenyolu/Parlasan Köyü Hacı Ahmet Camii kapısı.

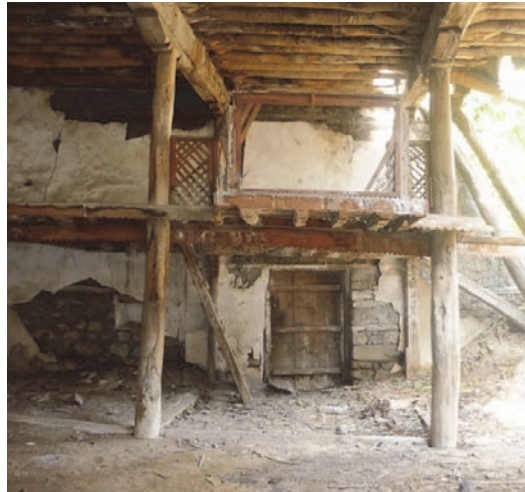
Fot. 16. Değirmenyolu/Parlasan Köyü Hacı Ahmet Camii kadınlar mahfili.

Harimde kuzey cephede ahşap bir kadınlar mahfili bulunmaktadır. Ankara cami ve mescitlerinde mahalli üslubun temel öğelerinden olan kadınlar mahfili, her cami ve mescitte neredeyse vazgeçilmez bir öğe gibidir. Böylesi küçük bir köy camiinde kadınlar mahfilinin olması, sosyolojik ve kültürel açıdan kadına verilen değer ve kadının sosyal hayata katılımındaki aktifliği göstermesi açısından önemli bir örnektir. Kadınlar mahfiline çıkış, camiye girince batı tarafta bulunan ahşap bir merdivenle sağlanır (Res.16). Bu sayede hem kadınlar camiden uzak kalmamış, hem de onların mahremiyetine saygı gösteren ve kadınların camiden kopmamasını sağlayan bir gelenek izlenmiş olur. Kuzey duvarda ve harimdeki ahşap direkler tarafından taşınan mahfilin, orta kısmı küçük bir çıkıntı yapmaktadır. Mahfilin ahşap korkuluklarının ve kafesin bir kısmının izleri hâlâ mevcuttur. Kadınlar mahfilinde herhangi bir pencere bulunmazken, mahfilin tavan ve tabanı da ahşap malzemeden yapılmıştır (Res.17).

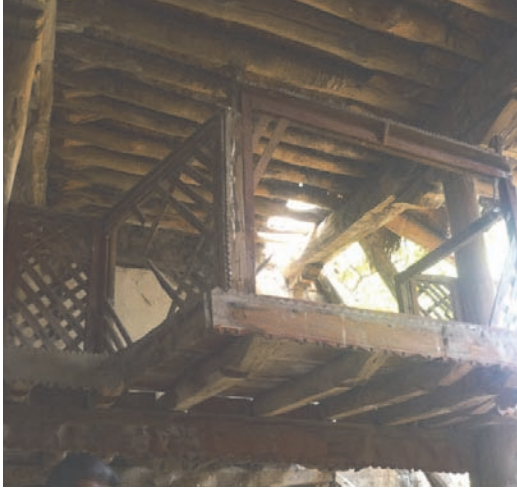
Fot. 17. Değirmenyolu/Parlasan Köyü Hacı Ahmet Camii kadınlar mahfil çıkıntısı.

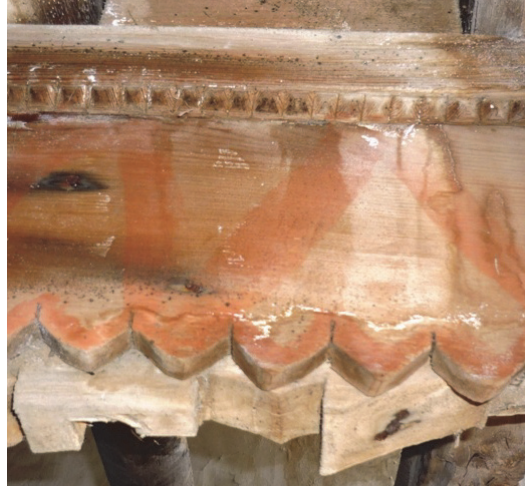
Fot. 18. Değirmenyolu/Parlasan Köyü Hacı Ahmet Camii kadınlar mahfil ahşap detayı .

taşıyan ahşap direkler üzerinde gördüğümüz aşı boya kalıntılarıdır (Res.18). Ankara mahalli üslubunda ahşap süsleme daha yaygın kullanıldığından, ahşabı süsleme imkânı veren bir süsleme tarzı olan kalemişleri 15. yy.daki örneklerden itibaren görülmeye başlamış, bu örnekte görüldüğü gibi daha sonraki yüzyıllarda da uygulanmaya devam etmiştir.

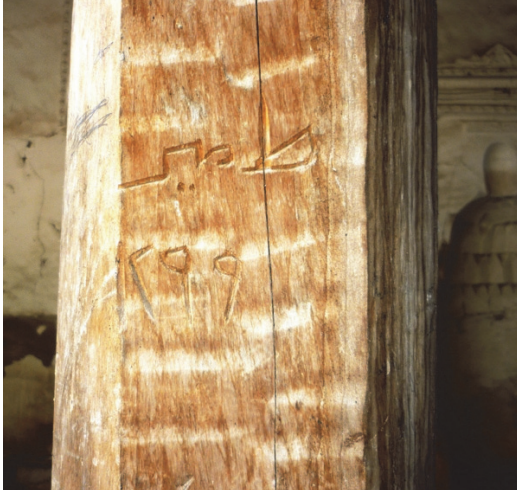
Fot. 19. Değirmenyolu/Parlasan Köyü Hacı Ahmet Camii harimdeki ayak üzerindeki tamir kitabesi.

Caminin inşa tarihiyle ilgili herhangi bir kitabe ve belgeye sahip değiliz. Sadece caminin harim kısmında bulunan ayakların birinin üzerinde yazılmış "tamir H. 1299 (M. 1882-3)" yazısı ve tarihi mevcuttur (Res.19). Onarımın mahiyeti tam olarak bilinmemekle birlikte caminin ahşap aksamının ve alçı süslemesinin bu tamirden kaldığı söylenebilir. Bu tarihten sonra bildiğimiz başka bir tamir de 1956 yılında Hacı Çetin isimli bir kimse tarafından caminin alçı süslemelerinin elden geçirilmesidir<sup>11</sup>.

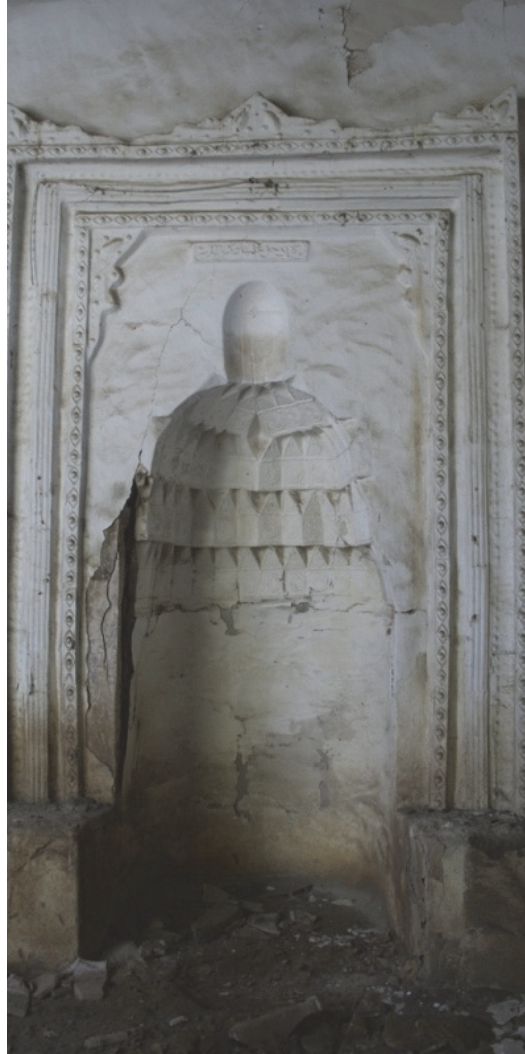
Fot. 20. Değirmenyolu/Parlasan Köyü Hacı Ahmet Camii alçı mihrabı.

Caminin kısmen harap vaziyette olan mihrabı, mihverden biraz doğuya kaymıştır (Res.15-20). Alçıdan yapılmış mihrap, kütleleriyle duvardan çıkıntı yapmaz. Yarım daire planlı nişe sahip olan mihrabın kavsarası, mukarnas benzeri küçük süslemelerle vurgulanmıştır (Res.23). Üç taraftan sade bordürlerle kuşatılmış olan alçı mihrapta, bozuk satırlar dikkat çekmektedir. Birinci ve üçüncü bordürler paralel kenar ve bunların içine yerleştirilen birer daireden meydana gelen zencirek biçimindeki süslemelerle doldurulurken, ikinci bordür saç örgüsü benzeri bir süslemeye sahiptir. Bitkisel süslemeli tepelik kısmı da bulunan mihrabın alınlığında “Kullema dehale aleyha Zekerıyyal mihrabe vecede indeha rızkâ” ayeti yer alır (Res.21). Kavsaradaki hafif mukarnasları meydana getiren üçgenlerin üzerine altıgenler, kare şeklindeki bingilerin üzerine ise çarkifelek motifleri basılmıştır (Res.23). Ankara mahalli üslubunda alçı mihrap yapımı gelenekçi bir tutumla erken dönemlerden geç dönemlere kadar devam etmiş ve yakın zamana kadar mihraplarda vazgeçilmez bir malzeme olarak kullanılmıştır. Elbette kalıplarda ve süslemelerde farklılıklar olmuştur. Ama kalıplama tekniğinin getirmiş olduğu yüzeysellik, temelde süslemeye daima hâkim olmuştur. İncelediğimiz Değirmenyolu Köyü Hacı Ahmet Cami mihrabı da bu üslubun zaman ve mekân açısından bütünlük meydana getiren zevkini yansıtmaları açısından önemlidir.

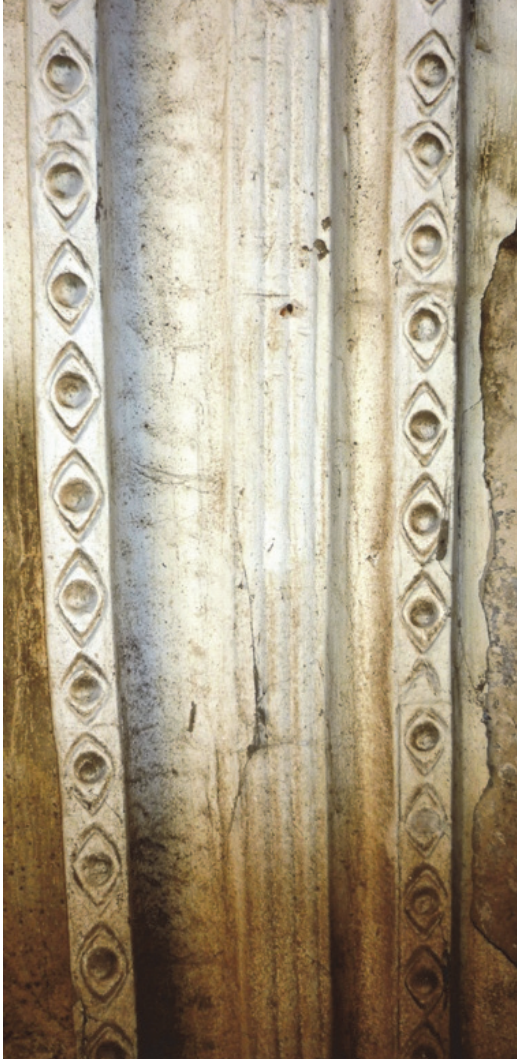
Fot. 22. Değirmenyolu/Parlasan Köyü Hacı Ahmet Camii alçı mihrabından bordür detayı.

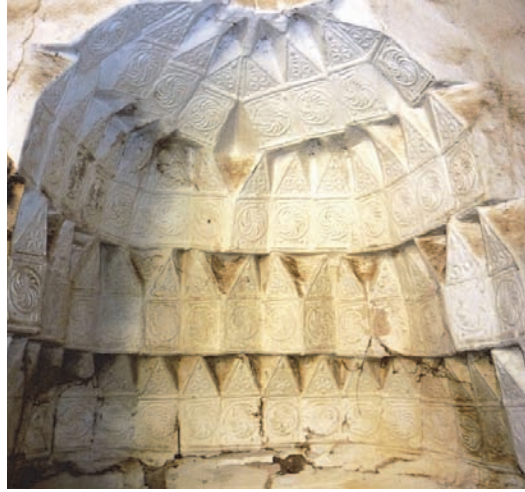
Fot. 23. Değirmenyolu/Parlasan Köyü Hacı Ahmet Camii alçı mihrabından kavsara detayı.

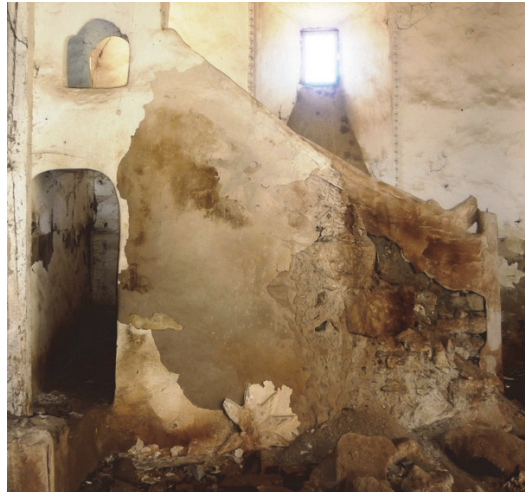
Fot. 24. Değirmenyolu/Parlasan Köyü Hacı Ahmet Camii yıkılmış minber kalıntısı.

Caminin şimdi kısmen yıkık vaziyetteki minberi kesme taşlardan ve molozlardan yapılmıştır. Batı yan aynalıkları ve merdivenleri yıkılmış olan minberin taht ve taht altı geçidi ile doğu yan aynalıkları kısmen ayakta (Res.24-25). Alçı ile kaplanmış olan minberin iki aynalıklarının da ortasında dokuzgen bir yıldız süslemesi mevcuttur (Res.26). Bunun dışında herhangi bir özelliği olmayan minberin külah kısmı olmayıp, yuvarlak kemerli bir taht altı geçidi mevcuttur (Res.27). Böylece Ankara’da 12. yy. sonlarında başlayan ve 17-18 ve 19.yy.lar boyunca devam eden ahşap minber geleneğinin burada izlenmediğine

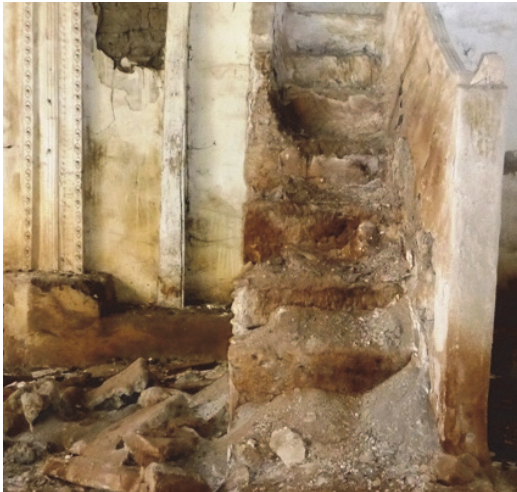
Fot. 25. Değirmenyolu/Parlasan Köyü Hacı Ahmet Camii yıkılmış minber merdivenleri.

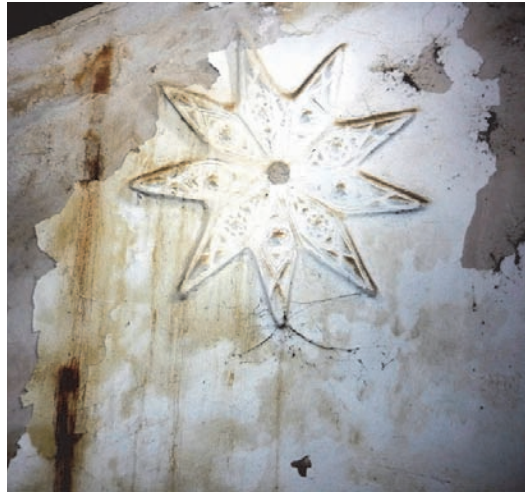
Fot. 26. Değirmenyolu/Parlasan Köyü Hacı Ahmet Camii yıkılmış minber yan aynalıkta alçı süsleme.

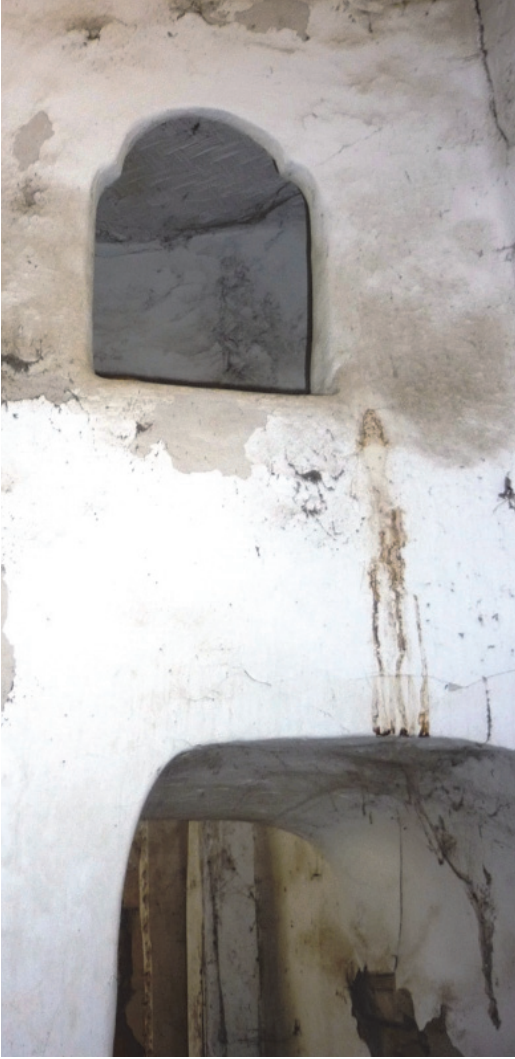
Fot. 27: Değirmenyolu/Parlasan Köyü Hacı Ahmet Camii yıkılmış minberi taht ve taht altı geçidi.

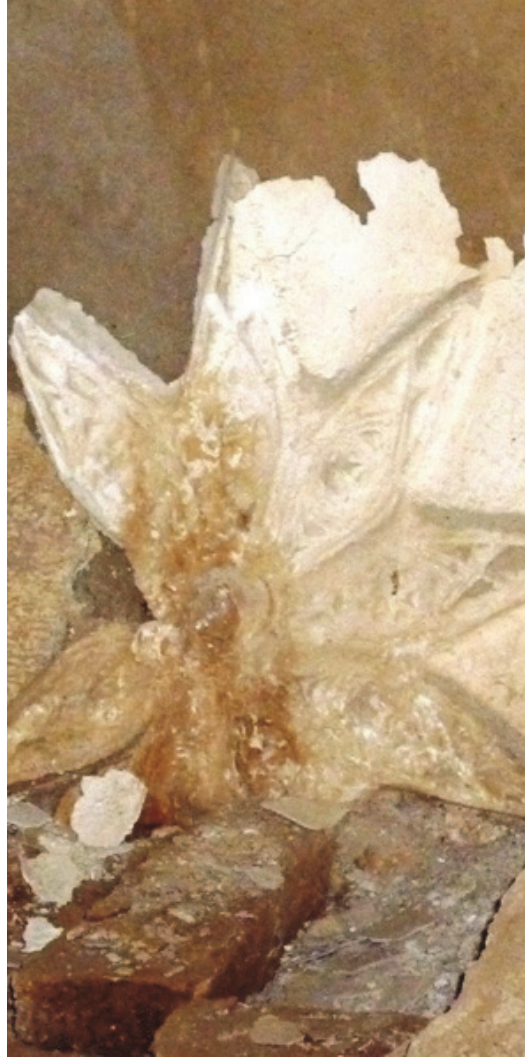
Fot 28.: Değirmenyolu/Parlasan Köyü Hacı Ahmet Camii yıkılmış minber yan aynalıktan dökülen alçı süslemeler.

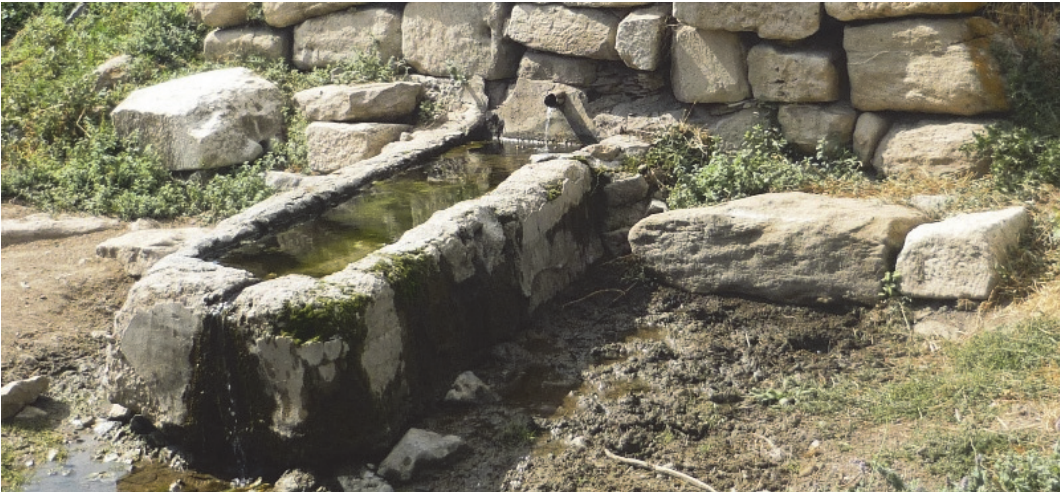
Fot. 29: Değirmenyolu/Parlasan Köyü Hacı Ahmet Camii'nin batı cephesi tarafında bulunan çeşme.

Caminin kuzeybatı cephesine yakın olan kısmında, camiye birkaç metre ötede antik devir malzemelerden yapılmış çeşmenin de yapıyla birlikte ele alınması gerekir (Res. 29). Üzerinde basit tarzda yazılmış bir kitabesi bulunan çeşme özenli bir işçiliğe sahip olmayıp, devşirme taşların harçsız olarak bir araya getirilmesinden ve bir oluk ile tekmeden ibarettir. Kitabe hem iyi tıraşlanmamış kırık antik bir taş üzerine yazıldığı, hem de zaman içerisinde tabiat şartlarından dolayı aşındığı için tamamını okuyabilmek mümkün değildir (Res. 30). Kitabedeki yazım hatasından dolayı Arapçayı iyi bilmeyen bir kimse tarafından<sup>13</sup> yazıldığını düşündüğümüz sülüs benzeri bir hatla yazılı dört satırlık kitabe, okuyabildiğimiz kadarıyla şöyledir:
