# YIĞMA TAŞ MİNARELERİN ANALİTİK VE DENEYSEL YÖNTEMLERLE GÜVENLİĞİNİN BELİRLENMESİ: TRABZON MUHİTTİN CAMİİ MİNARESİ ÖRNEĞİ

## ANALYTICAL AND EXPERIMENTAL METHODS USED IN INVESTIGATING THE STRUCTURAL SAFETY OF PILE STONE MINARETS: THE EXAMPLE OF THE MINARET OF MUHİTTİN MOSQUE IN TRABZON

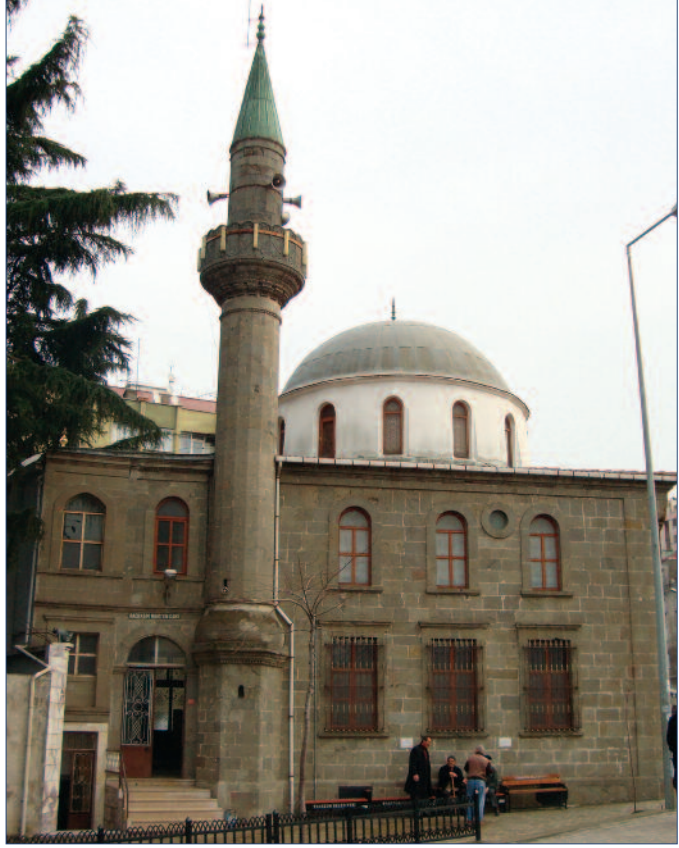
Resim 2. Hacı Kasım Camii batı cephesi ve minarenin görünüşü.

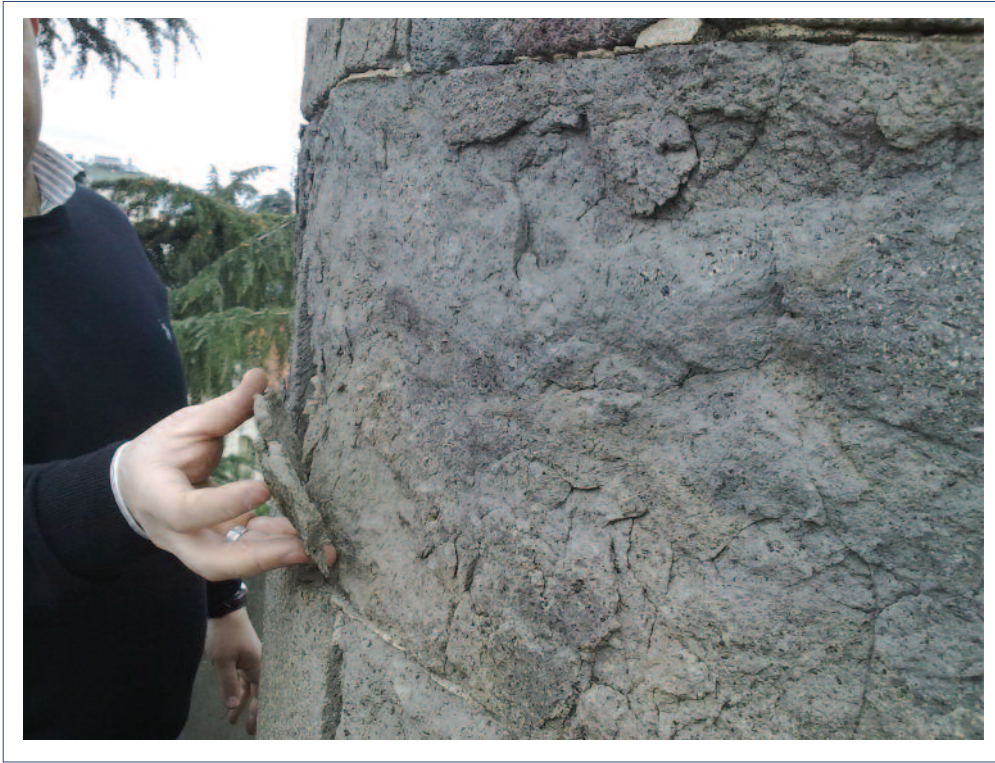
Trabzon Merkez Hacı Kasım Camiinin iç mekânı bakımlı ve sağlıklı olmakla birlikte dış cephede kullanılan taş öğelerde ciddi hasarlar gözlenmektedir. Özellikle söveler ve kaplama elemanlarındaki taşlarda yer yer 8-10 cm derinliğe varan bozulmalar olmakla birlikte bir kısım taşların da tamamen özelliğini ve mukavemetini kaybettiği anlaşılmaktadır. Minarede görülen hasarlar taşlardaki bozulmalar olarak ortaya çıkmakta olup, herhangi bir çatlak ya da düşey ekseninde şakülünden kayma bulunmamaktadır. Minarenin kaidesinde bozulmalar bulunmakta olup, kaide ile soğan kısmının arasında geçiş elemanı olan ve taş silme olarak adlandırılan taşlar ise neredeyse tümüyle özelliğini kaybetmiştir. Kaidenin üzerinde yer alan soğan kısmında çok ciddi taş erimeleri ve tabaka atmaları gözlenmiştir. Minarenin gövde kısmında pek hasarlı eleman olmamakla beraber lokal olarak erimiş bazı taşlar bulunmaktadır. Şerefe altında ve şerefe korkuluklarında da pek görülmeyen taş erimeleri petek kısmında en yoğun şekilde karşımıza çıkmaktadır (Resim 3). Şerefe üzerindeki petek kısmının özellikle batı kısmı tümüyle özelliğini yitirmiştir.

Resim 3. Minarede şerefe üzeri bozuk taşlar.

- Gövdedeki taş elemanlardan özelliğini kaybetmiş olanlar çürütülerek yenilenecektir.
- Şerefe altında bulunan bozuk taşlar orijinali doğrultusunda yenilenecektir.
- Şerefe korkuluklarından bozuk olanlar orijinali doğrultusunda yenilenecektir.
- Minarenin şerefe üzerindeki petek kısmında özelliğini kaybetmiş taşlar çürütülerek yenilenecektir.
- Cami seren direği korunacak, ahşap külâh yenilenecek ve su yalıtımı yapılarak üzeri kurşun ile kaplanacaktır.
- Külâh ve kapı yapımında kullanılacak tüm ahşap elemanlar empenye edilecek ve üzerine ahşap koruyucu sürülecektir.

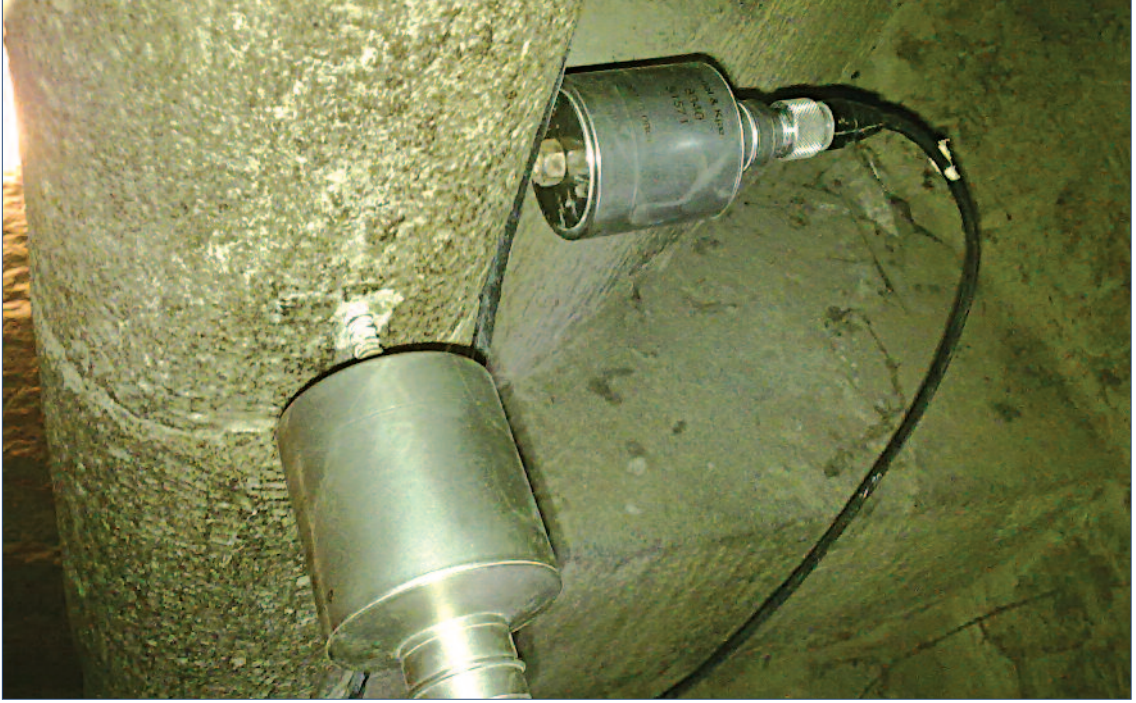
Hacı Kasım Camii Minaresinin yapısal davranışının incelenmesi ve analitik modelin iyileştirilmesi amacı ile Operasyonel Modal Analiz yöntemi kullanılmıştır. Ölçüm süreci iki aşamalı olarak yapılmıştır. İlk aşamada 6 adet ivmeölçer kullanılmış olup, ivmeölçerler minare taş merdiveninin çekirdek

kısına monte edilmiştir. İkinci aşamada ise minare duvarlarına monte edilen 1 adet sabit referans ve 8 adet hareketli ivmeölçerin yer değiştirilerek kullanılması yoluyla toplam 16 noktadan veriler toplanmıştır.

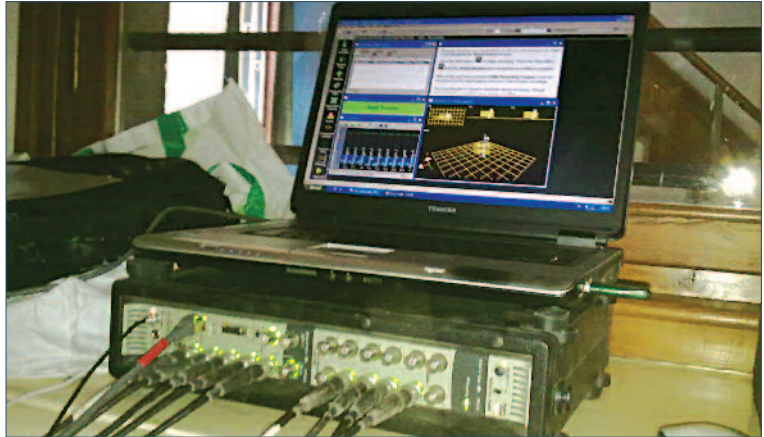
Minare çekirdeğinde güney ve batı yönlerine yerleştirilen 6 adet tek eksenli ivmeölçerler yardımı ile ölçümler yapılmıştır. İvmeölçerlerin yerleşim yerleri ve yönleri Şekil 4'te (bkz. *makale sonu ekler kısmı*) sunulmuştur. İvmeölçerler B&K 4507 tipinde olup kablolar yardımı ile 17 kanallı Brüel&Kjaer 3560 veri toplama ünitesine bağlanmış olup, veriler PULSE bilgisayar yazılımına aktarılmıştır (Resim 4).

Resim 4. Deneysel ölçüm düzeneği (Veri toplama ünitesi bilgisayar ve ivme ölçerler).
