# İstanbul-Fatih'teki Kasımağa Mescidi'nin Tarihçesi ve 1976-77 Restorasyon Çalışmasının Değerlendirilmesi

## The History of the Kasımağa Masjid in the Fatih District of Istanbul and an Assessment of the 1976-77 Restoration Work

Bu çalışmada, Kasımağa Mescidi'nin içinde bulunduğu çevre, tarihi süreç içerisindeki konumuna değinilerek, mimari açıdan tanımlaması yapılacak ve 1976-77 yılı restorasyonunda yapılan imalatlar genel şekliyle anlatılarak, yapı bünyesi ile olan uyumu ile günümüzdeki durumu tartışılacaktır.

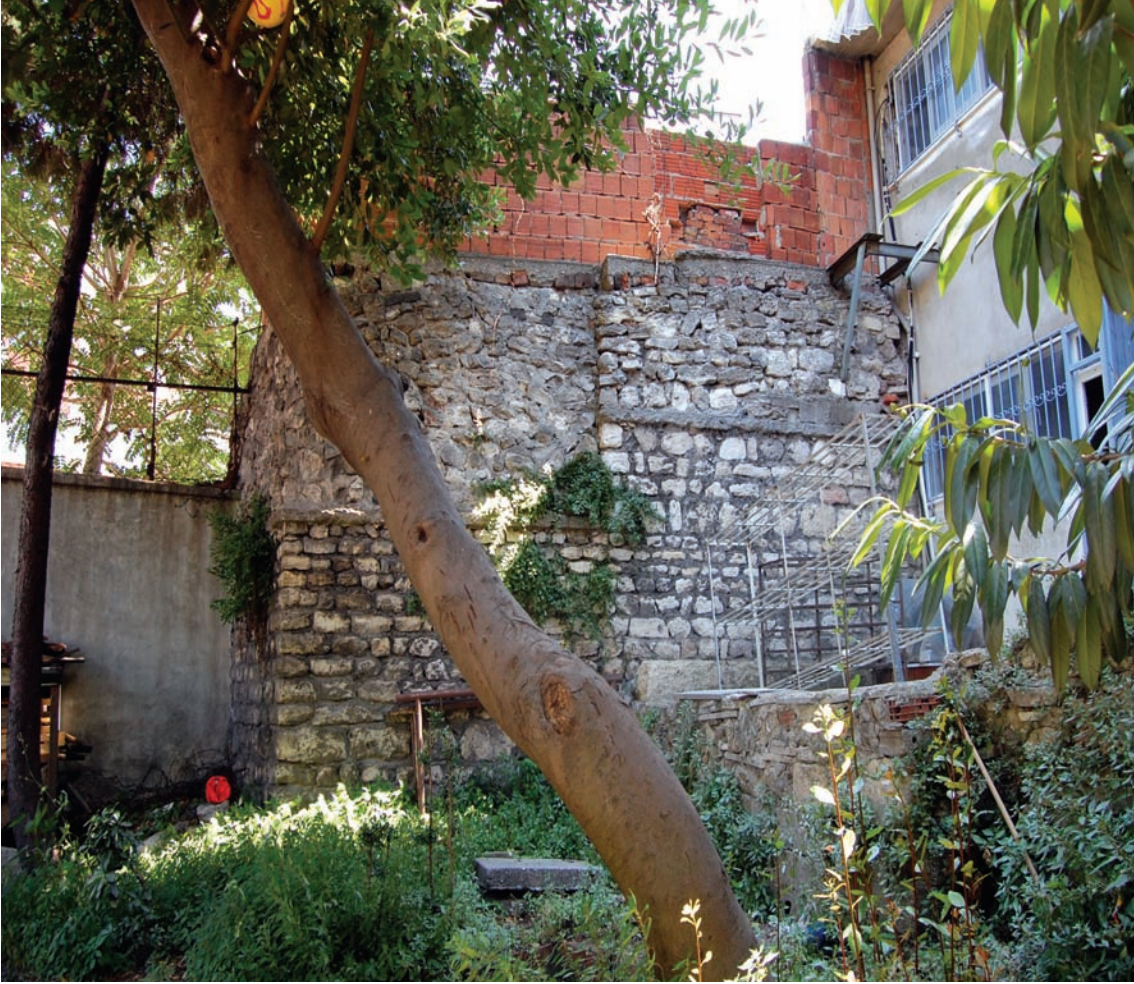
**Resim 3.** Sarnıcın, mescid avlusunun güneybatısına denk gelen duvarı (M.Sav, 28.06.2012)

Doğu duvar yüzeyi çimento ile sıvanmıştır.<sup>(7)</sup> Alt kısımda kalan küçük bir duvar parçasında, oldukça yoğun kullanılmış kireç harcı ve tuğla malzemeye rastlanmıştır. Pervitich haritasındaki sarnıcın planında, yapının 28 taşıyıcıya sahip olduğu görülürken (Harita 2) bazı yayınlarda başlıkların devşirme olduğu anlatılmaktadır (Ertuğrul 1989: 385). Dört sıra halinde dizilen sütunlardan bazılarında çift başlık kullanılmış olup, sütun boylarını eşitlemek için

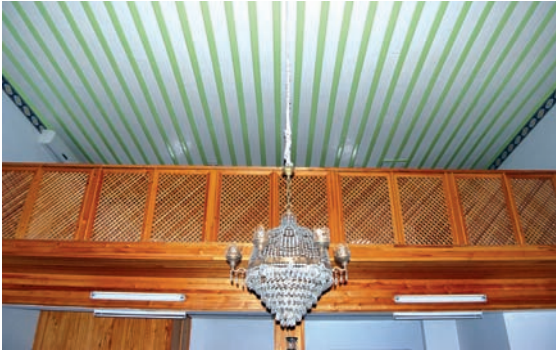
**Resim 5.** Kadınlar mahfili, ahşap tavan ve sağda ise içten mihrap cephesi (M.Sav, 28.06.2012)

0,50 ve 1,50 m. derinliğe sahiptir. Doğu duvarında bu nişler yer almaz. İç kısımda, duvardan dışa doğru 2,5 m çıkıntı teşkil eden bir kadınlar mahfili yer almaktadır.

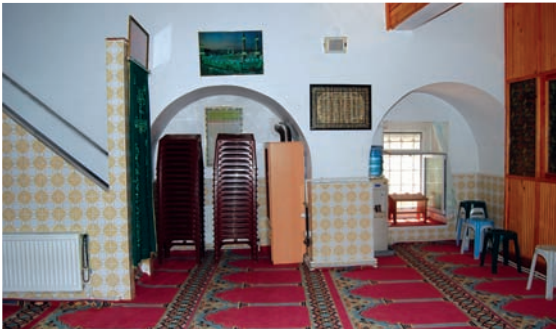
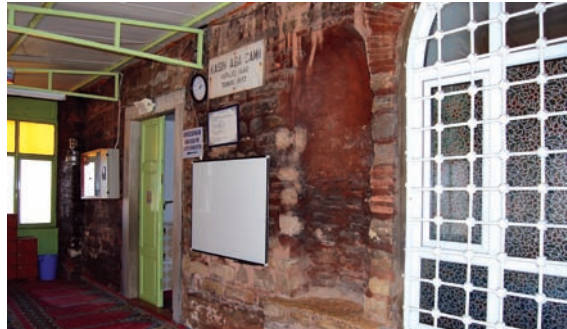
**Resim 6.** Batı duvarındaki özgün nişler ile sağda mescidin giriş cephesi, mihrap nişi ve kuzeybatıdan bitişen mekâna açılan eski kapı, şimdi pencere (M.Sav, 28.6.2012)

Kasımağa Mescidinin batı duvarında bulunan nişler, Roma mimarisinde yaygın olup, kullanımı dışında duvarları hafifletme amaçlı olarak da önem taşı-maktaydı. Yapının, ona kuzey ve doğudan bitişen ekleri ile nişleri düşünüldüğünde ne amaca hizmet etmek için inşa edildiği konusu biraz kesinlikten uzaktır. Şu var ki, nişli yapıların bir şeyleri koymak,

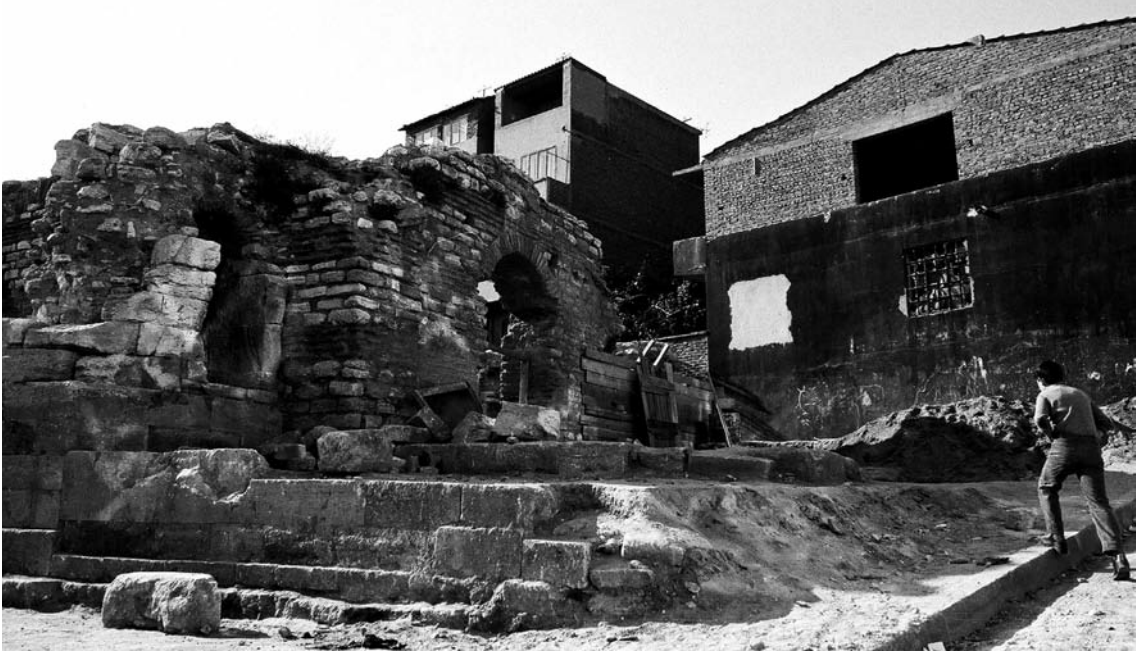
**Resim 8.** Restorasyon öncesi yan mekân kalıntıları ve mescit, kuzeydoğudan görünüm (1976 öncesi, Vakıflar İstanbul I.Bölge MÜD.Arş.)

Kasım Ağa Mescidi, yeniden ayağa kaldırılmadan evvel yapının çekilen fotoğraflarında ve çizimlerinde, mescid hariminin doğu kısmında bir mekânın varlığı ortaya çıkmaktadır (Resim 8). E.H.Ayverdi bu konuya gönderme yapmıştır (Ayverdi 1989: 431).

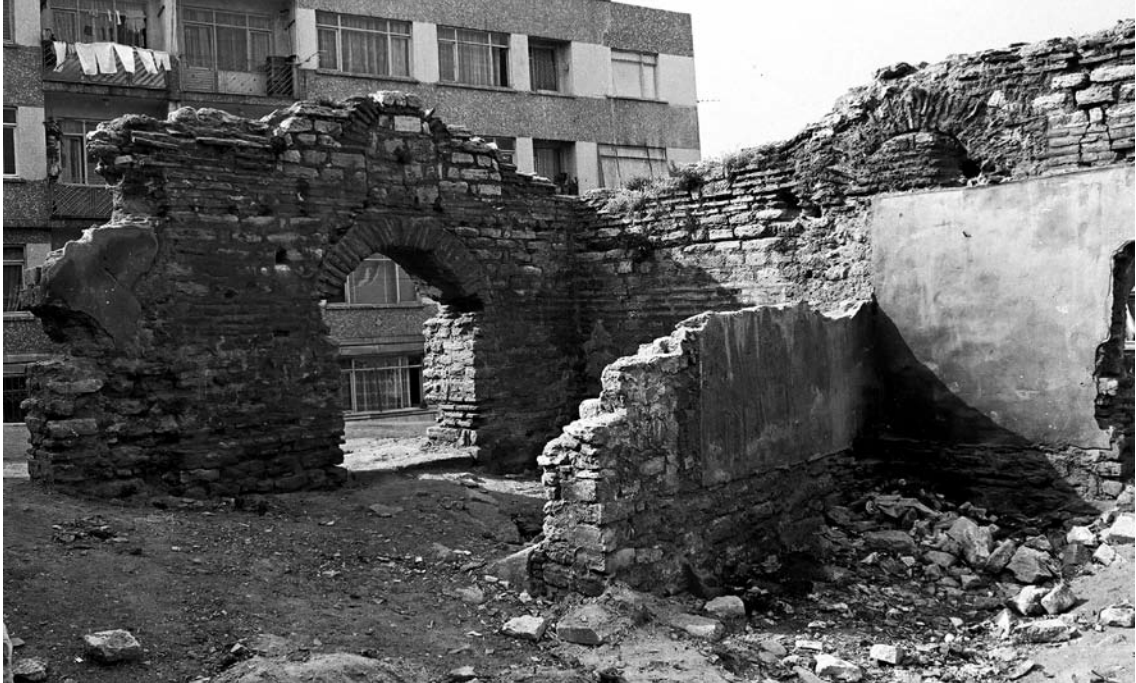
**Resim 9.** Restorasyon öncesinde mescidin güneyden görünümü (Vakıflar İstanbul I.Bölge MÜD.Arş.)

Güney duvarına baktığımızda, duvarın alt kısımlarının Bizans duvar tekniğinde örülü olduğu görülürken, alttaki pencere kemerlerinin Osmanlı işçiliğinin özelliklerini taşıdığına tanık olmaktadır.

Ne yazık ki bu duvar, 1970'lerdeki restorasyona kadar sağlam gelememiştir. Diğer üç duvar nispeten sağlam olup, Bizans dönemi kimliğini taşımaktadır (Resim 9).

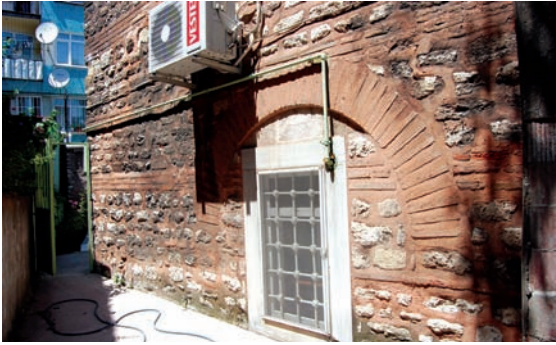
Resim 10. Batı duvarı ve güney cephesindeki pencere sistemi ve klimalar (M.Sav,28.06.2012)

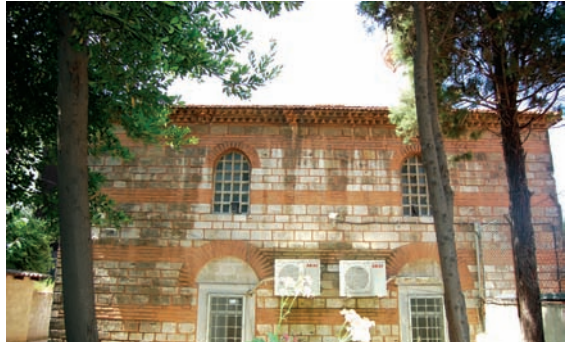
Osmanlı dini mimari detaylarına göre şekillenen yapının mihrabında altı sıra mukarnas düzeni görülmektedir.

Güney duvarına tuğladan, mukarnaslı bir mihrap, muhtemelen yapı camiye çevrildiği sırada eklenmiştir. Yalnızca güney duvarının iç kısmındaki müdahaleler ile eklenen minare, alt pencere düzenlemeleri Osmanlı döneminin izleridir (Eyice 1973: 174-75) (Şekil 2-5). Minare ise, küfeki taşı ile inşa edilmiştir. Küçük ölçekli mescide göre oldukça âbidevi olarak inşa edilen onikgen gövdeli minarenin gövde ve pabucunun yüksekliği neredeyse mescidin duvarı ile aynıdır. Yedi-sekiz biçimli düzenleme sonrasında gövdeye bir bilezik aracılığıyla geçilmektedir. Çokgen gövdesi gibi petek kısmı aynı düzenlemeye sahiptir. Şerefesine bir bilezik vasıtasıyla geçilmekte olup, levha halinde düzenlenmiş korkuluklara sahiptir ve barok özellikler taşımaktadır ve ayrıca minare kapısı dışa (kuzeye) açılmaktadır.

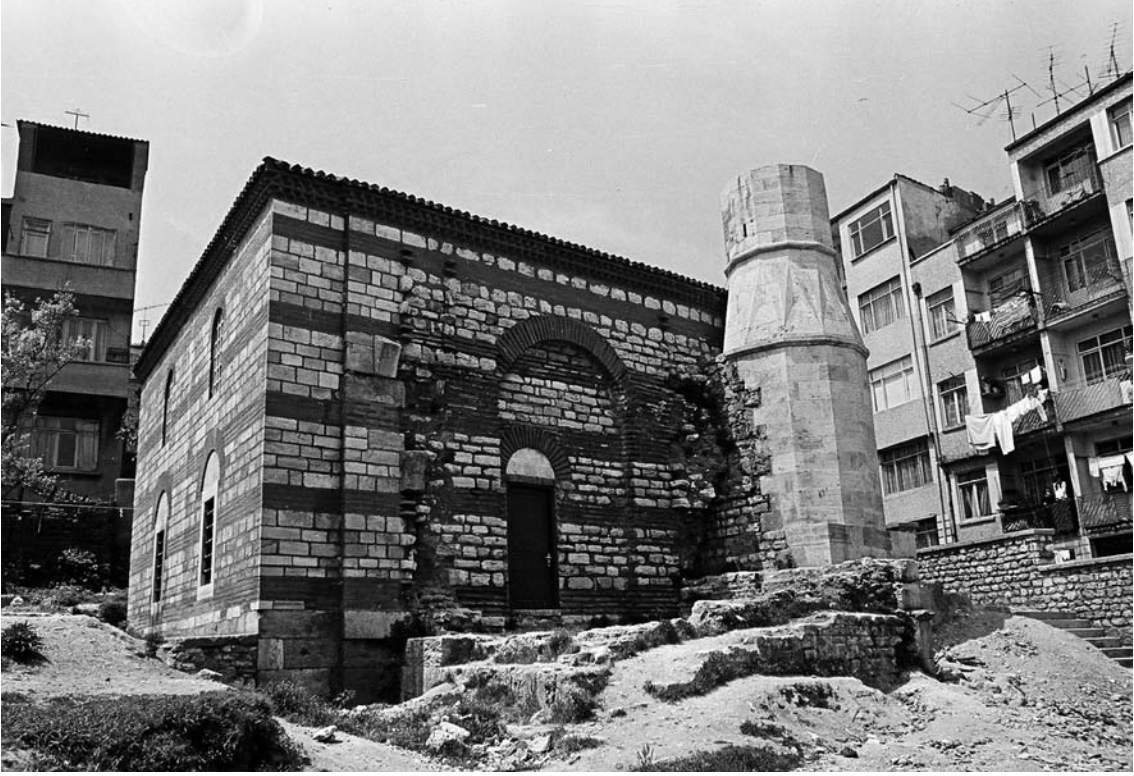
**Resim 11.** Güneydoğudan mescid yapısı ve doğudaki bugün var olmayan mekâna ait izlerle kalıntılar (1977,Vakıflar İstanbul I. Bölge Müd. Arş.)

tilmesi gerektiğinden hareketle rekonstrüksiyon aşamasında kırma çatılı sistem tercih edilmiştir. Aslında 1976-77 yılındaki restorasyonda, hazırlanan projesine uygun olarak kırma çatılı olarak inşa edilen yapının alaturka biçimli olarak yapılan çatı kiremitleri sonraki bir dönemde değiştirilmiştir (Resim 11).

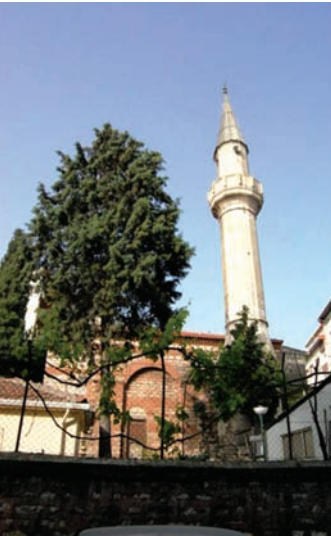
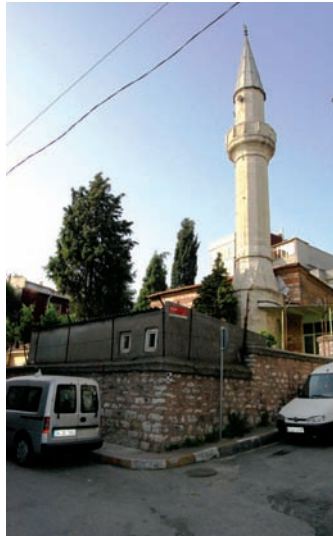
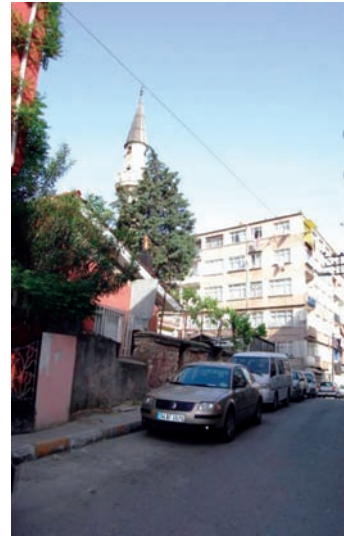
**Resim 12.** Mescidin Koza Sokağı'ndan algılanma şekli ve minare (M.Sav,20.5.2008)

mescide, 1989 yılında, orijinal kaidesi baz alınarak küfeki taşından ve tek şerefeli olarak bir minare eklenmiştir (Resim 11-12). Vakıflar Müdürlüğünden

Minarenin gövdesi, peteği, gömleği, simiti, kornişi, silmeli şerefe altı, tek yüzlü profilli korkuluğu ve şerefe döşemesi yonu taşından imal edilmiş, basamaklarda da çimento kullanılmıştır. Yapıda kullanılan yonu taşları Safra Köyü'nden sağlanmış. Külâhı ise, ahşapla tamamlanmıştır. Yukarıda bahsettiğimiz mescidin ahşap döşemesinin altına çimento sıva yapılmıştır. Kepenk ve diğer ahşapların üzerleri yağlı boya ile boyanmıştır. Aynı şekilde restorasyon sonrasına ait bir de son cemaat yeri ilavesi bulunmaktadır. Bu kısım demir doğramalı ve camlı olarak yapılmış, üzeri sac ile örtülmüştür. Mescidin tepe pencerelerinde içlikler alçı ile yapılırken, dışlıklar betonarme kalıp ile tamamlanmıştır. Alt pencereler mermer söveli olup, kemer içleri küfekidir ve lokma parmaklıklı dışlıklara sahiptir.

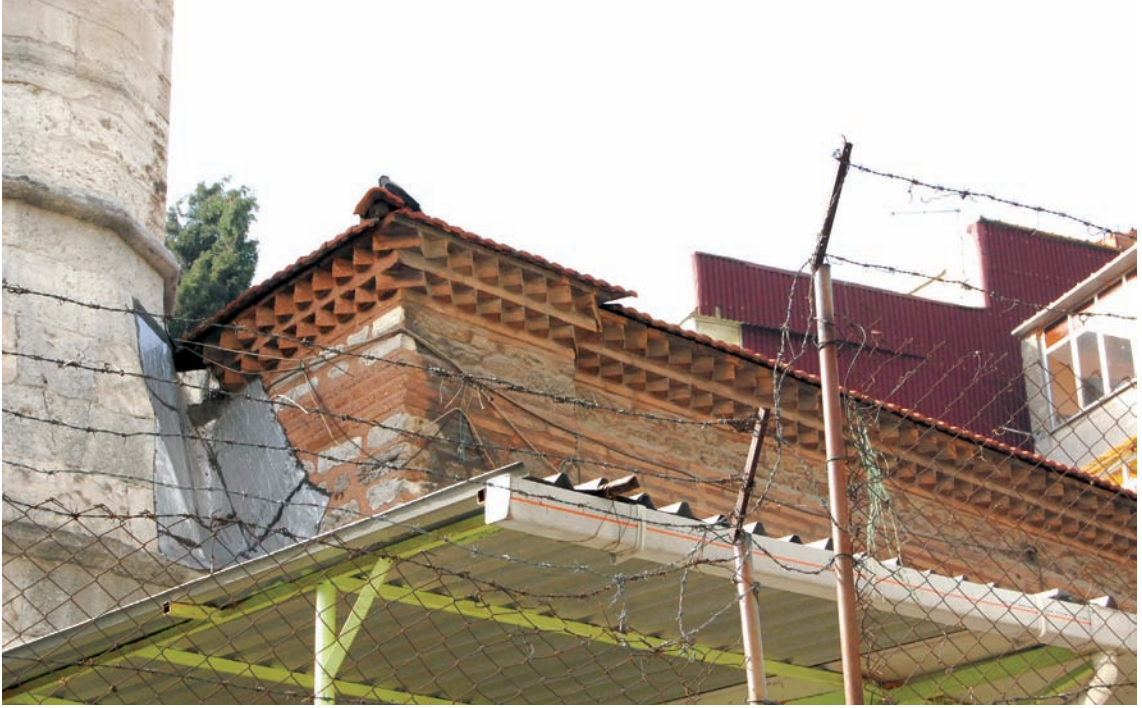
Resim 13. İki sıra kirpi saçak düzeni, minare yapı bütünleşmesi (M.Sav,2008)

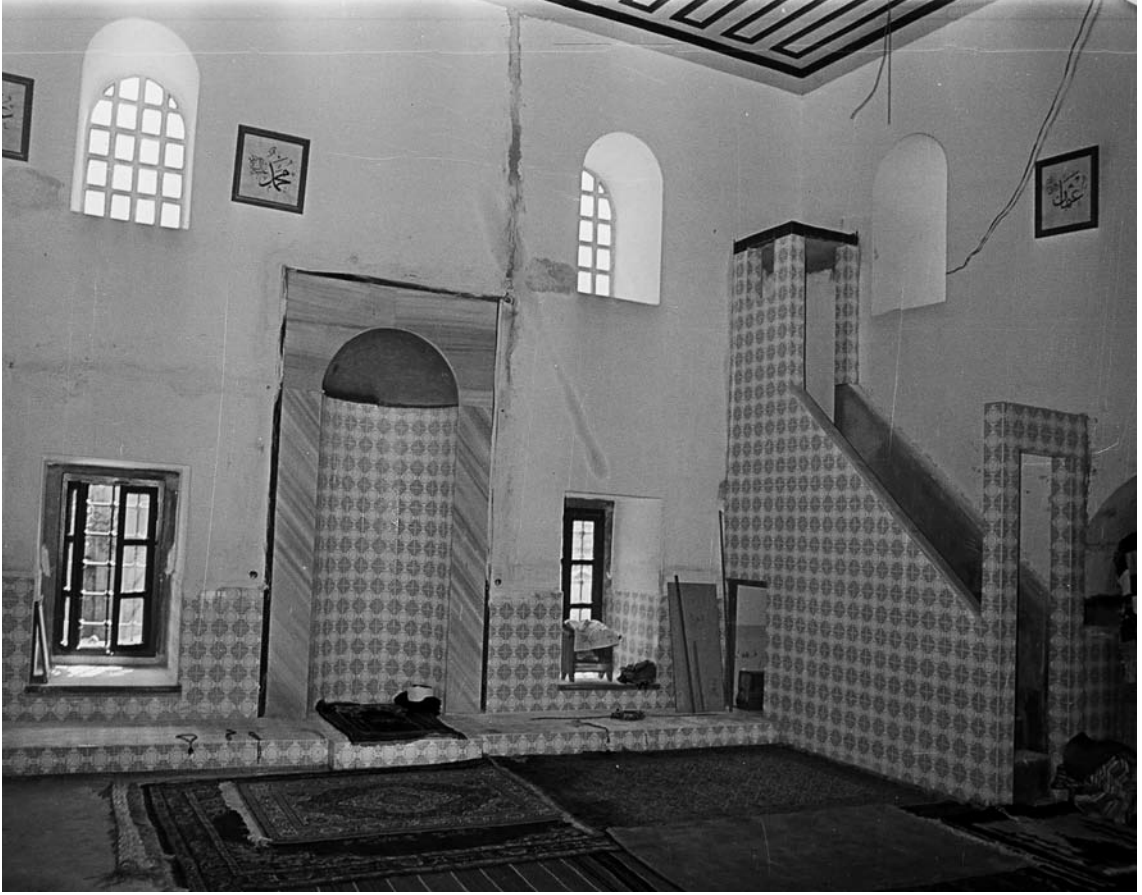
**Resim 14.** İç mekânda yapılan izinsiz uygulamalar (Vakıflar İstanbul I.Bölge Müd. Arş.)

izin alınmaksızın caminin kürsü, mahfil ve minberi betonarme olarak yapılmış ve üzerleri de yeni çini-lerle süslenmiştir.

Yanı sıra, izinsiz ve projesine aykırı şekilde sonradan yapılan betonarme ve çini kaplı mahfili ile aynı özelliklerdeki minber, vaiz kürsüsü ve lambri seviyesinde yapıyı dolaşan seramikler yapının sadelikten uzaklaşmasına neden olmuştur.<sup>(10)</sup>

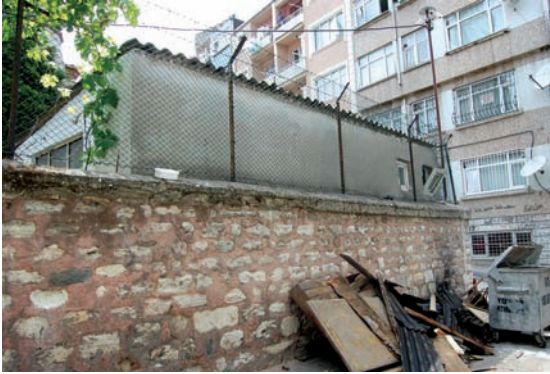
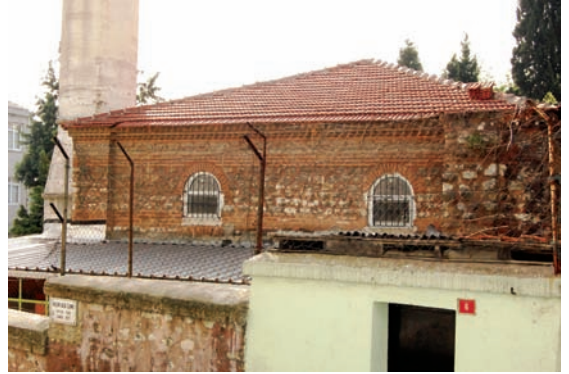
**Resim 15.** Mescid avlu duvarı, wc ve betonarme harpuştalar (26.06.2012); sağda mescid (M.Sav,20.5.2008)

10. Ayrıca, son cemaat yeri olarak yapılan ek yapı ile aykırılık teşkil etmektedir. Mevcut wc yapısının kaldırılarak, yer altına taşınması doğru bir uygulama olacaktır. Mevcut metal minare kapısının ahşap ile değiştirilmesi de gereklidir.
