Yrd. Doç. Dr. Şahabettin ÖZTÜRK\* - Yrd. Doç. Dr. Mehmet TOP\*\*

## **HAKKÂRİ MEYDAN MEDRESESİ**

Yüzüncü Yıl Üniversitesi tarafından hazırlanan ve Diyarbakır Kültür ve Tabiat Varlıkları Kuruma Kurulunun 29.03.2002 tarih ve 2839 nolu kararı ile Rölöve, Restorasyon, Çevre Düzenleme, Kullanım ve Tesisat projeleri kabul edilmiştir.

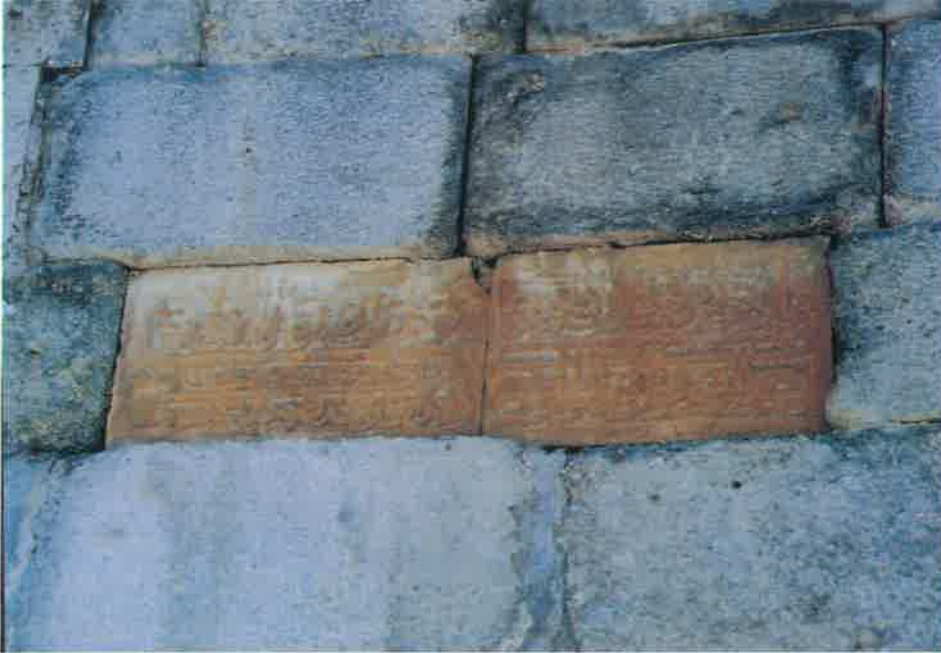
Ancak, o yıllarda Osmanlı Devleti'ne bağlı Hakkâri bölgesinin yöneticisi olan İzzeddin oğlu İbrahim Bey tarafından yaptırılmış olabilir<sup>2</sup>. Kitabede Kur'ân-ı Kerim'den seçilen ayetlerde İbrahim isminin geçmesi bunu teyit etmektedir. Ayrıca, medresenin 1472 tarihli bir Akkoyunlu eseri olduğuna dair görüşler mevcuttur<sup>3</sup>. Yapım tarihi üzerindeki kitabeyle kesin olarak belirlenen medresenin bu tarihte yapılmış olması mümkün görülmemektedir. Kitabe, iki parçadan oluşan mermer üzerine nesih bir hatla iki satır halinde yazılmıştır. 0.30x0.90 m ölçülerindeki kitabelerin metni şöyledir (Res. 2):

*Ve iz bevve 'na li-İbrahime mekane 'l-beyti en la tuşrik bî şey 'en. (el-Hac-26). Fetevekkal alallah kale İbrahime veccehtu vechiye lillezi feterassemavati ve'l-ardı (el-En'am - 79). Zakiren bi-tarihihi fetevekkal alallah sene - 1112.*

Fotoğraf 2: Hakkâri Meydan Medresesi Taç Kapı Kitabe Görünüşü.

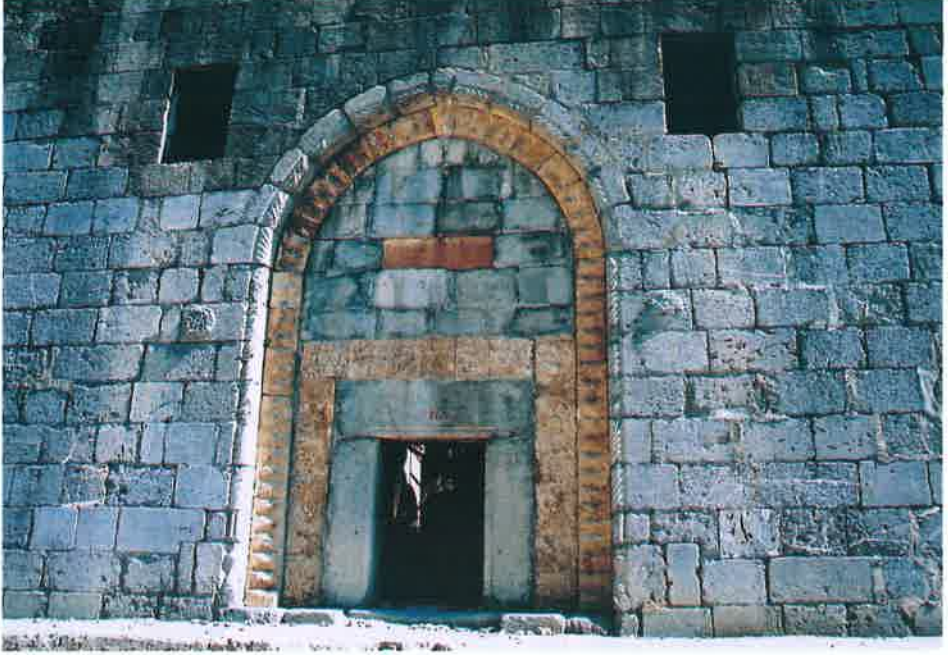
Taş kapı güney cephenin ortasında yer almaktadır. Kapı köşeden helezonik yivli bir kaval silme ve bunu takip eden mukarnaslı bir bordürle oluşturulmuş sivri kemerli şekilde, fazla derin olmayan bir girinti teşkil etmektedir (Res. 3). Mukarnaslar, kahverengi taşlarla iki sıra halinde, yelpaze dilimli olarak gerçekleştirilmiştir (Çiz. 11; Res. 4). Ortadaki asıl kapı açıklığı, oldukça küçük tutulmuş olup, üst ve yanlardan yekpare blok taşlarla sınırlandırılmıştır. Ayrıca, kapı ters "U" biçiminde üç yandan dolanan bir bordürle çerçevelenmiştir (Res. 4). Kahverengi taştan gerçekleştirilmiş bordürün üzeri kabartma, vazo ve çiçeklerle süslenmiştir. Kapının üst kesimine mermer kitabe yerleştirilmiştir. Bunun dışında iki yan kemer başlangıç hizasında, içleri geometrik yıldız desenli birer madalyon daha yer almaktadır.

Fotoğraf 3: Hakkâri Meydan Medresesi Taç Kapı Görünüşü.

Medrese, 18.25x23.40 m. ebadında dış ölçülere sahip, enine dikdörtgen bir alana oturmaktadır. Yapı iç avlulu, iki katlı ve iki kanatlı, düz damlı medreseler grubuna girmektedir (Çiz. 2, 3, 6). Yapıya güney cephenin ortasındaki bir taş kapı vasıtasıyla girilmektedir<sup>5</sup> (Res. 3-4).

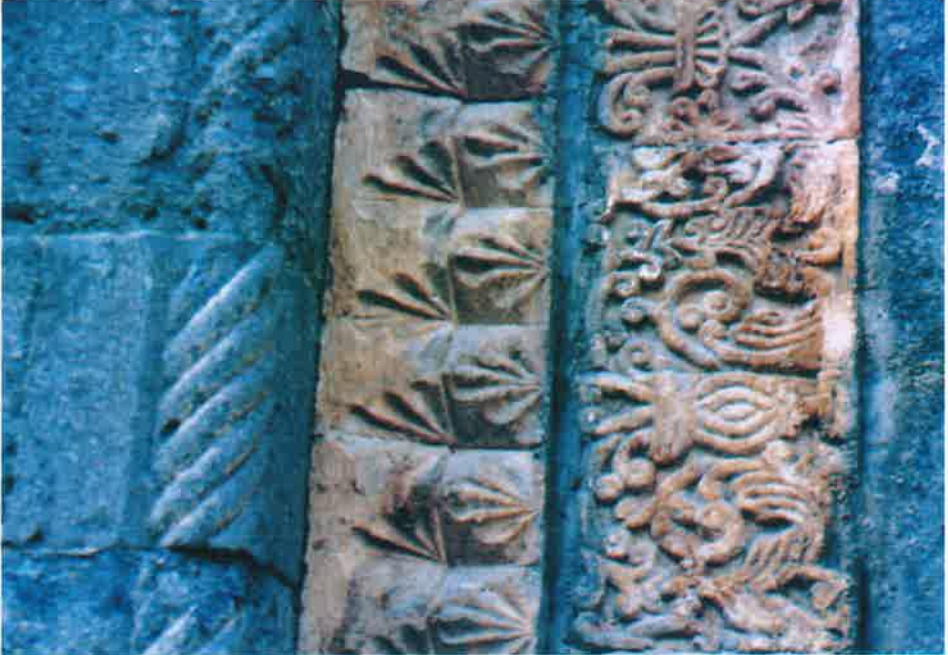
Fotoğraf 4: Hakkâri Meydan Medresesi Taç Kapı Süsleme Görünüşü.

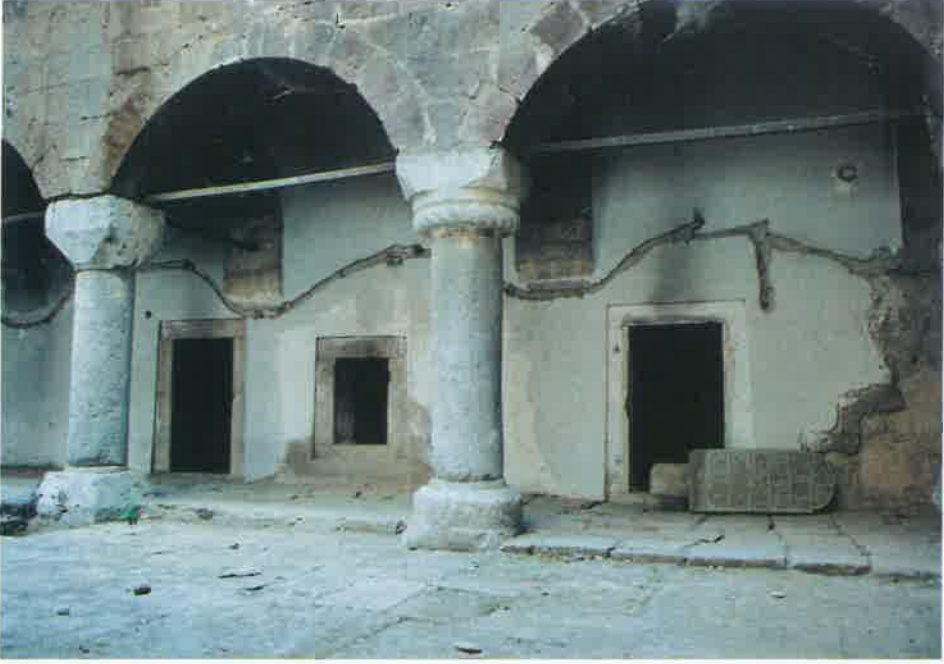
Yapı, 6.10 x 10.20 m. ölçülerindeki boy-lamasına dikdörtgen avluyu dört yandan, iki kat halinde revaklar çevrelemektedir (Çiz. 3-4; Res. 5-6). Alt kat revakları değişik şekillerde başlık ve kaideleri olan silindirik gövdeli sütunlara, ikinci katta ise payelere oturmaktadır (Çiz. 4-5). Her iki katta kuzey ve güneyde üçer, yanlarda dörder revak gözü yer almaktadır. Bunlar yuvarlak basık kemer formunda olup, her bir bölümün üzeri basık beşik tonozlarla örtülmüştür. Yapının içerisine girildiğinde, ilk dikkati çeken hususun alt kat revaklarındaki sütun başlık ve altlıklarının olduğu görülmektedir. Her birisi değişik şekillerde düzenlenmiş başlıklar, mukarnaslı ve bilezikli olarak karşımıza çıkmaktadır (Res. 7-10).

Fotoğraf 5: Hakkâri Meydan Medresesi Zemin Kat Revak Görünüşü.

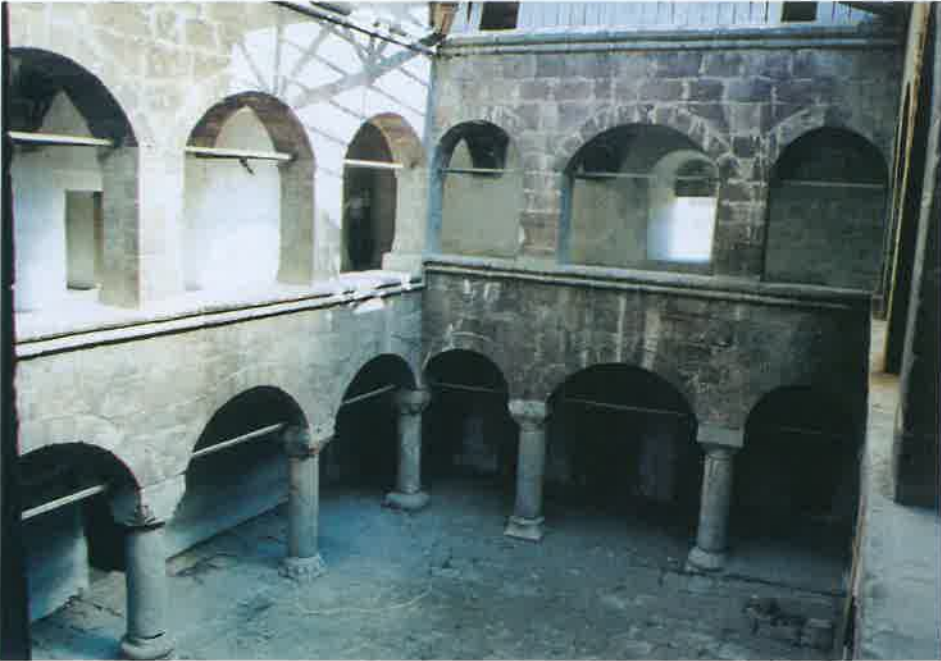
Fotoğraf 6: Hakkâri Meydan Medresesi Avlu Genel Görünüşü.

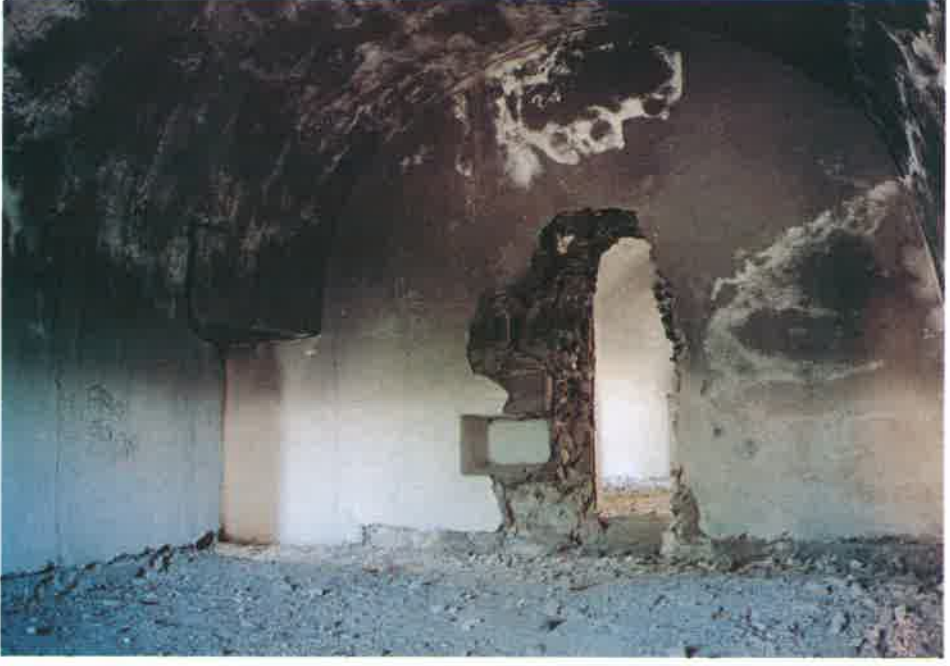
Alt kattaki mescit, 3.30x3,40 m. ölçüsünde dikdörtgen planlı olup, üst kattakine göre daha küçük tutulmuştur. Güney duvarı ortasındaki mihrap yarım daire planlı ve yarım kubbe kavsaralıdır (Res. 11). Kuzeybatı köşeden küçük, dikdörtgen bir kapıyla girilen mescidi, kuzey ve batı duvarındaki birer mazgal pencere aydınlatmaktadır. Ayrıca, muhtelif yerlerinde ocak ve dolap nişleri bulunmaktadır. Diğer iki odadan ortadaki oldukça küçük olup, beşik tonozla örtülüdür. Kuzey ve doğu duvarındaki birer dolap nişi ile batı duvarındaki köşeye kaydırılmış kapı ve bir mazgal pencere yer almaktadır. Güneydoğu köşesindeki oda, 3.40 x 4.90 m ölçülerinde dikdörtgen planlı ve beşik tonoz örtülüdür. Güney duvarındaki mazgal pencere ile diğer duvarlara açılmış ocak ve dolap nişleri bulunmaktadır (Çiz. 2, 3, 11c).

Fotoğraf 11: Hakkâri Meydan Medresesi Hücre İç Görünüşü.

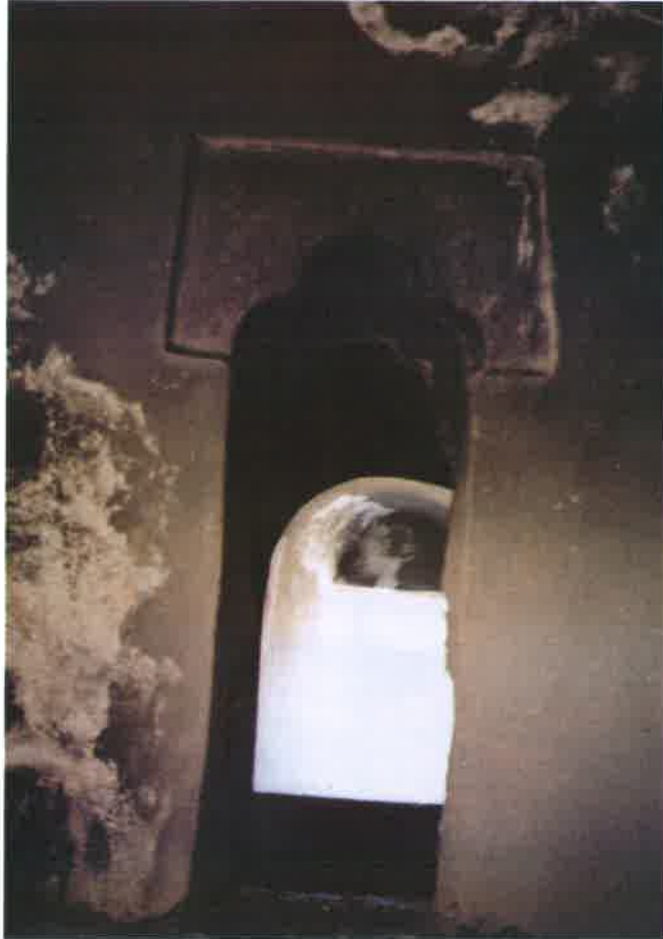
dikdörtgen planlı ve üzeri beşik tonoz örtülüdür. Kuzeybatı köşeden bir kapıyla girilmektedir (Çiz. 2). Doğu duvarında iki, batı ve kuzey duvarında birer pencereyle aydınlatılmaktadır. Güney duvarı ortasındaki mihrap, üstten üç dilimli kemerle taçlandırılmış yarım daire planlıdır (Res. 12). Bunun güney tarafındaki diğer hücre, 3.50x5.50 m. ölçüsünde beşik tonoz örtülü olup, güney duvarında bir mazgal pencere, diğer duvarlarında ocak ve dolap nişleri yer almaktadır.

Fotoğraf 12: Hakkâri Meydan Medresesi Mescit Mihrap Görünüşü.

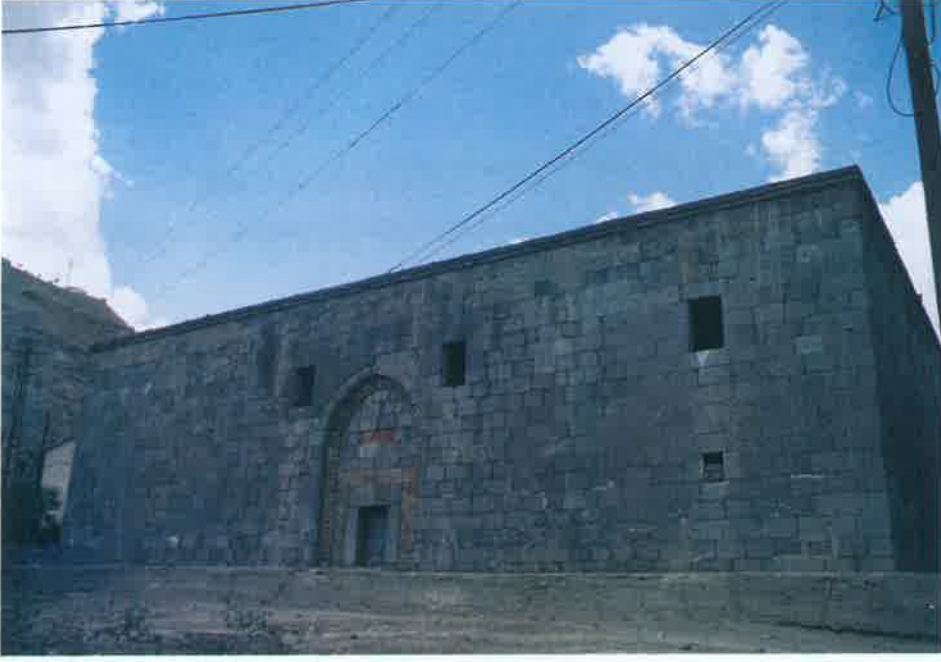
Düzgün kesme taşlarla gerçekleştirilmiş yapının güney cephesi taş kapıyla hareketlendirilmiştir. Diğer cephelerde dikdörtgen açıklık şeklindeki pencereler dışında, herhangi bir hareketlendirici unsur göze çarpmamaktadır. Düzgün kesme taş kaplamalı yapının cepheleri zeminde 1.00 m genişliğindeki tretuvarla koruma altına alınmıştır (Çiz.1). Cepheler zeminden 7.85 m düz bir şekilde yükselerek tek kademeli dekoratif bir saçakla düz dama geçiş yapmaktadır. Cephelerde iki katlı olarak düzenlenen dikdörtgen formu pencerelerden batıdakiler düzenli bir şekilde, diğerleri ise dağınık ve seyrek bir şekilde yapılmıştır (Çiz. 7-10; Res. 13-16).

Fotoğraf 13: Hakkâri Meydan Medresesi Güney Görünüşü.

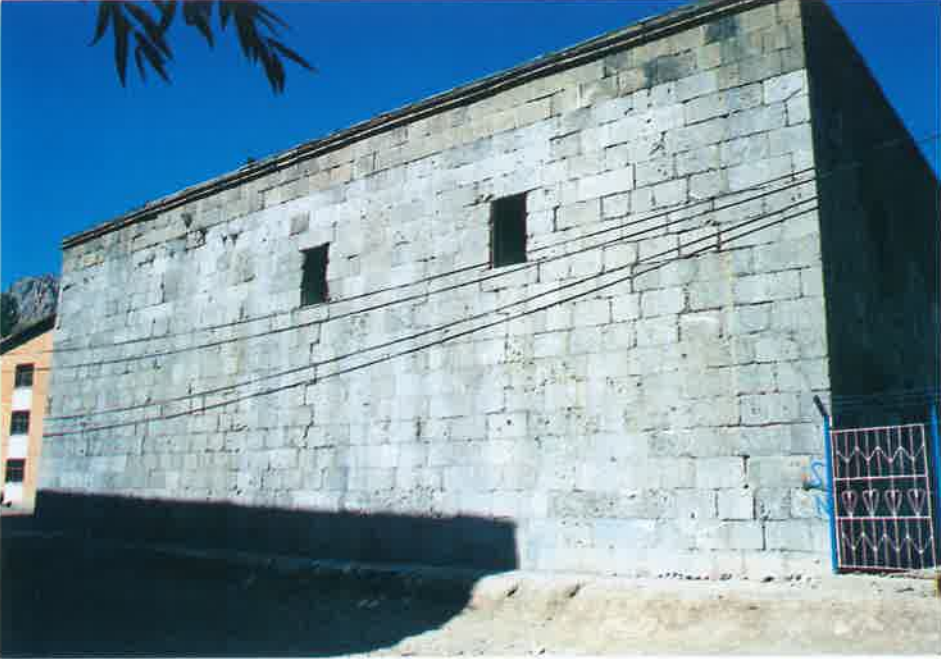
Fotoğraf 14: Hakkâri Meydan Medresesi Doğu Görünüşü.
