# Niksar Ulu Camii Üzerine Bir Değerlendirme\*

## A Study on Niksar Ulu Mosque

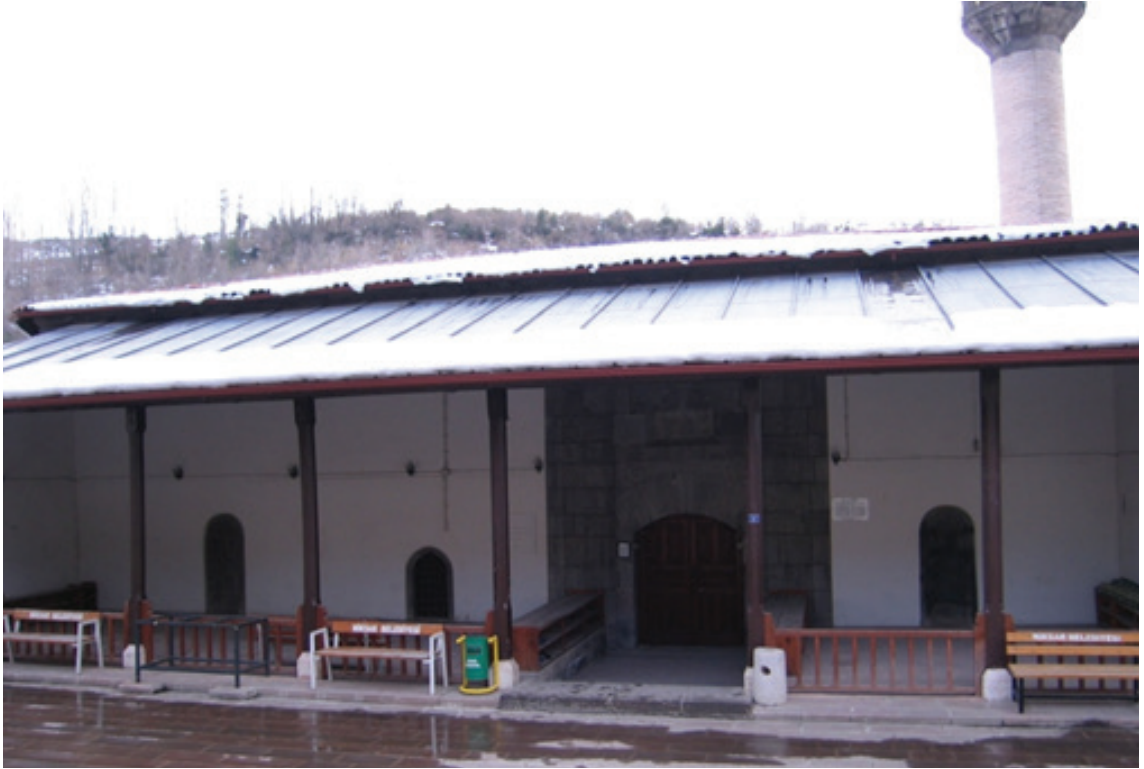
Resim 2. Ulu Camii'nin kuzey cephesi (2012)

Yapının kuzey cephesinde altı ahşap sütunun taşıdığı ahşap sundurma ile örtülü son cemaat yeri bulunmaktadır. Son cemaat yerinde eksenden sağa kaydırılmış olan taçkapının iki yanı zemini yükseltilmiş sekiler şeklinde düzenlenmiştir. Burada sade yuvarlak kemerli birer mihrabiye yer almış olup sol tarafta ayrıca hafif sivri kemerli bir pencere bulunmaktadır. Son cemaat yerinin iki yanı duvarla kapatılmış olup sadece batı yönde sivri kemerli bir pencere mevcuttur (Resim 2).

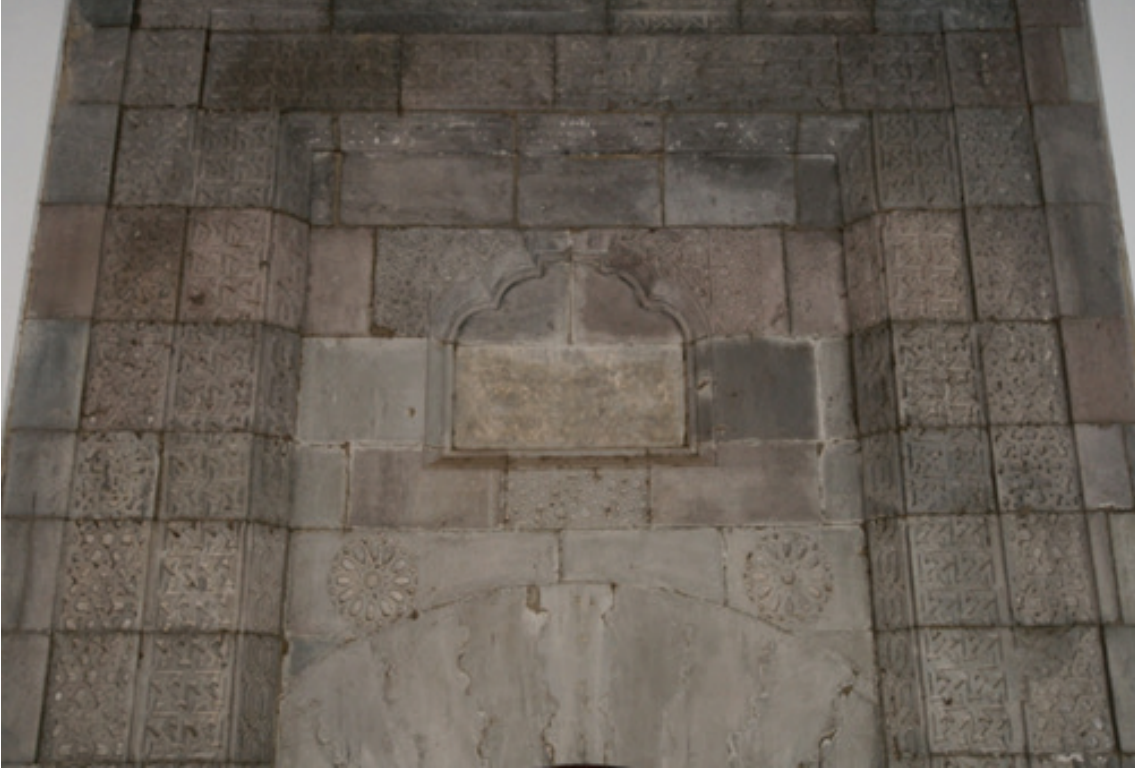
Resim 4. Taçkapı ayrıntısı (2012)

Taçkapının dıştaki bordüründe altı köşeli küçük yıldızların uçlarından devam ederek çokgenler meydana gelmekte ve daha büyük altgenlerin çevrelediği bu kompozisyon küçük altgenlerle birbirine bağlanmaktadır. Bu bordür üzerinde eski resimlerde görülen ve boya ile yazılmış kitabe, H. 1317 (M. 1899/1900) tarihi verilmiştir (Resim 6).<sup>2</sup> İkinci bordürde uçları sivri sonlanan gamalı haçların kaydırmalı olarak iç içe yerleştirilmesiyle oluşturulmuş bir kompozisyon yer almaktadır. Bundan sonra hafif şevli ve kapıda yüzeysel bir kademelenmeye geçişi sağlayan ince bordür üzerinde iç içe geçmiş basık altgenlerden oluşan dürtü düğüm dizisi görülmektedir. Giriş açıklığı üzerinde yer alan kemer, geçmeli taşlardan oluşmaktadır. Kapının iki yanında kemer başlangıçlarının hemen altında çıkma yapacak şekilde stilize çiçek motifli silmeler vardır. Kemer köşeliklerinde on iki kollu yıldızdan gelişen rozetler bulunmaktadır. Kapının üzerinde yer alan kitabelik dilimli bursa kemerli niş içindedir. Yapının döneminden kalan bir kitabe bulunmamakla birlikte yine eski resimlerde, Osmanlı döneminde boya ile Kur'an-ı Kerim'in 4. Suresi 103. ayetinin son bölümünün yazıldığı ve Sultan II.Abdülhamid'in tuğrasının bulunduğu görülmektedir (Cantay 1980: 367) (Resim 3, Resim 5, Resim 7). Günümüzde bu yazılar ve tuğra tespit edilememektedir. Kitabe bölümünü üç yönden altı kollu yıldızlardan oluşan bir bordür çevrelemekte, kitabeliğin köşeliklerinde ise uçları küçük rumî ve palmetlerle sonlanan kıvrık dallar yer almaktadır. Taçkapının hem taş süslemeli hem de sade kesme taş örgülü bölümlerinde onarım yapılarak yıpranmış taşların değiştirilmiş olduğu fark edilmektedir (Resim 4).

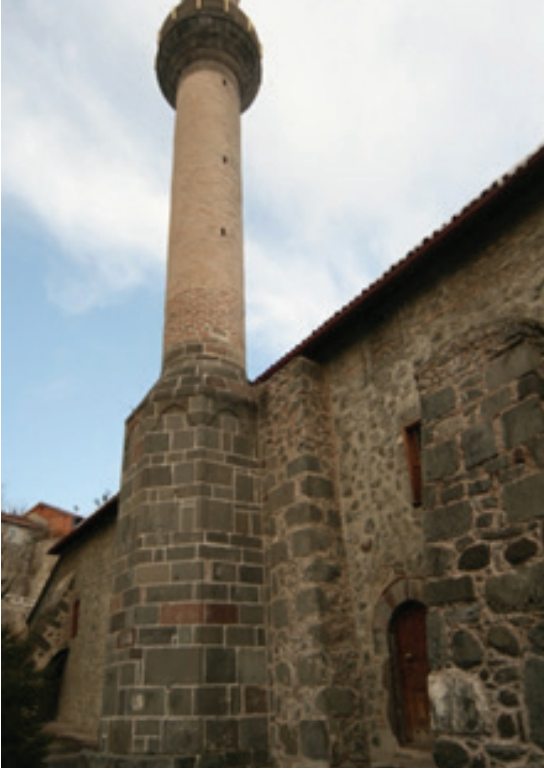
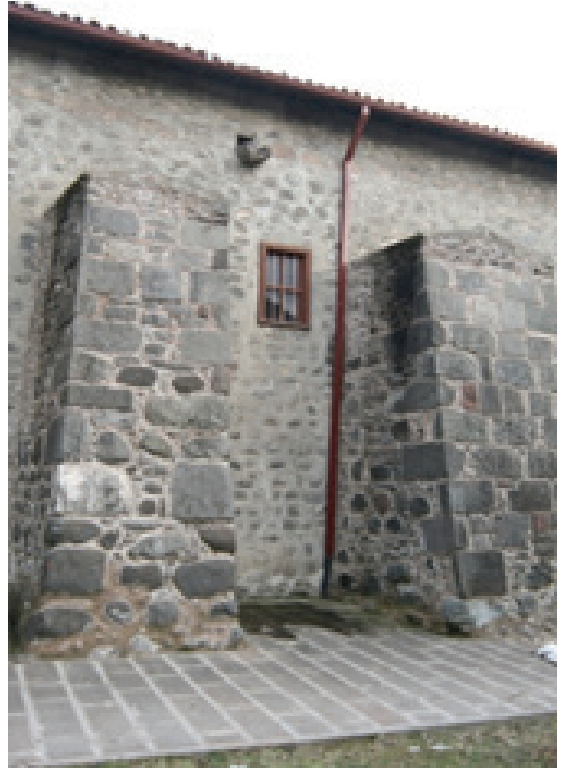
Resim 8-9. Yapının batı cephesi (2012)

Yapının batı cephesi güney ve doğu cepheleri gibi moloz taş örgülüdür (Resim 8-9). Bu cephede, geneli dikdörtgen prizma şeklinde olmak üzere değişik genişlik ve büyüklükte moloz taş örgülü beş adet payanda; payandalar arasında da üst seviyede altı küçük dikdörtgen pencere yer almaktadır. Yapının 19. yüzyıldaki onarımda yeniden inşa edildiği düşünülen minaresi de bu cephededir (Resim 8). Bir cephesinden yapıya bitişik olan minare, alçak kare platform üzerinde yapının yüksekli-

ğince kesme taştan sekizgen bir kaideye sahiptir. Kaidenin yüzeyleri, kademeli kemerlerle sonlanan yüzeysel nişlerle hareketlendirilmiştir. Minarenin sekizgen bir pabuçlukla geçilen silindirik gövdesi tuğladan, şerefesi ise sade ve kesme taştan olup minare bir külahla sonlanmaktadır. Evliya Çelebi camiyle ilgili çok fazla mimarî detay vermezken yalnızca dünyada benzeri bulunmayan ince, uzun bir tuğla minaresinin bulunduğunu belirtmektedir (Evliya Çelebi 1970: 193). Bu cephede ayrıca minarenin hemen yanında dört basamakla ulaşılan kesme taştan yuvarlak kemerli küçük bir kapı bulunmaktadır (Resim 9).

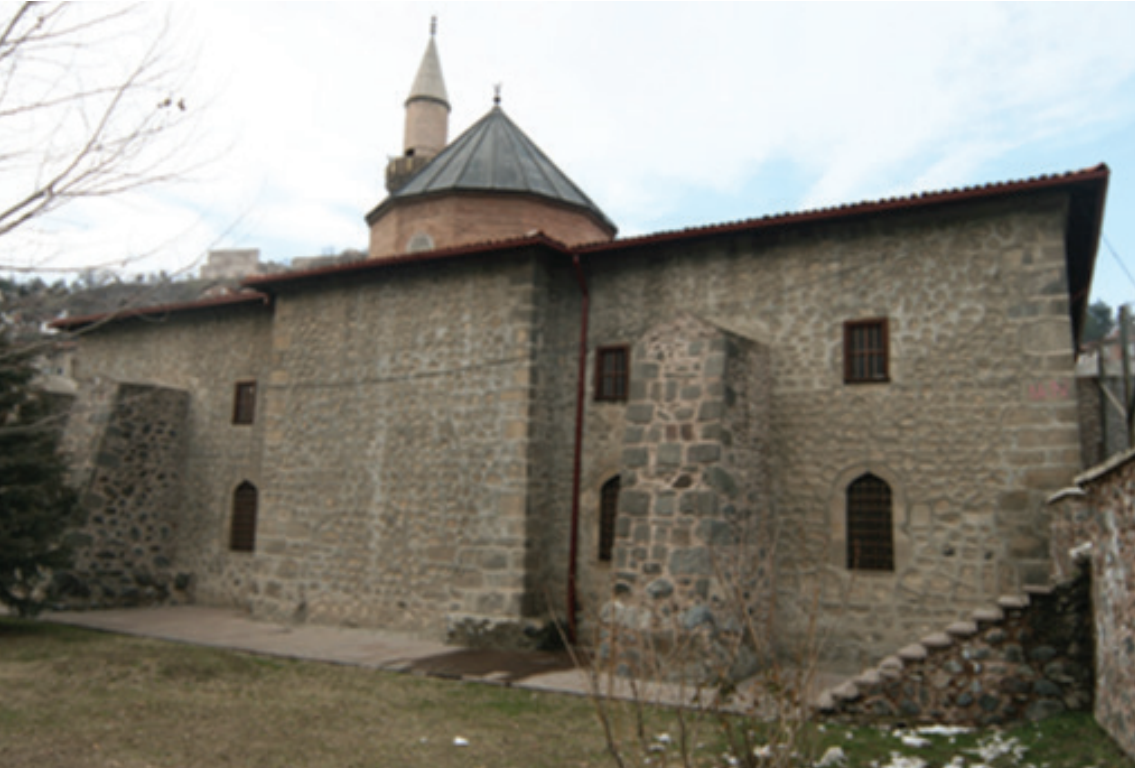
Resim 10. Yapının güney cephesi (2012)

Güney cephede mihrap, yapının yüksekliğince ve geniş, dikdörtgen bir çıkma halinde dıştan da algılanmaktadır (Resim 10). Mihrap çıkmasının iki yanında dikdörtgen prizma şeklinde moloz taş örgülü iki payanda, cephenin batı köşesinde de daire şeklinde oldukça geniş bir payanda daha yer almaktadır. Bu cephedeki pencereler payandaların her iki yanında, altı üstü iki sıra olmak üzere sekiz tanedir. Alt sıradaki pencereler sivri kemerli, üst sıra pencereler ise küçük dikdörtgen açıklıklıdır. Mihrap önündeki kubbe, dıştan on iki kenarlı tuğla örgülü bir kasnağa sahip olup günümüzde kurşun bir külahla örtülüdür.

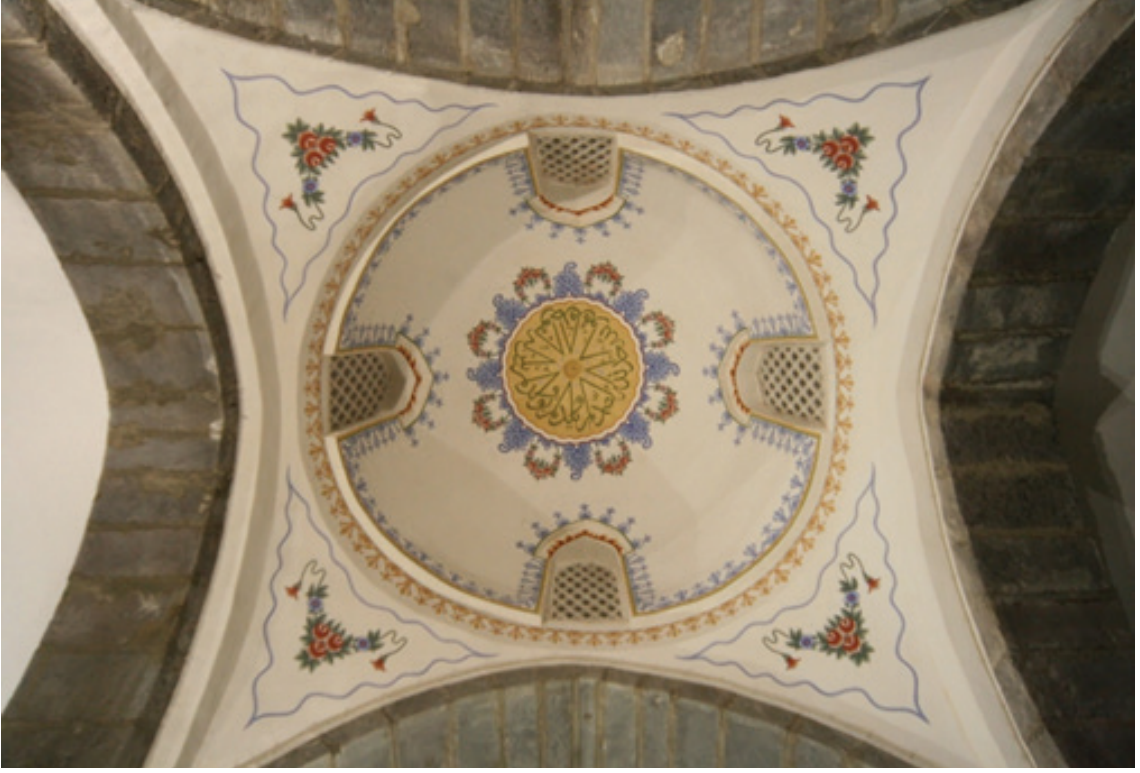
Resim 15. Mihrap aksındaki ikinci kubbe (2012)

Dikdörtgen planlı yapı, içte mihraba dik beş nefli düzenlemiştir (Resim 12). Taçkapı sağdan ikinci nefe açılmakta olup hemen hemen orta aksa denk gelen üçüncü nef ise diğerlerinden biraz daha geniş ve yüksektir. Kesme taştan inşa edilmiş 24 tane kare kesitli ayağın taşıdığı yine kesme taştan sivri kemerler, mihrap önündeki kubbe (Resim 14), kuzeyden itibaren 3. birimin üzerindeki kubbe ve diğer birimlerin üzerini örten çapraz tonozları taşımaktadır (Resim 13). Eski resimlerinde geç dönem kalem işleriyle süslenmiş olduğu anlaşılan yapının içi bugün kemerler, ayaklar ve mihrap haricinde sıvalı ve beyaz boyalıdır. Kalem işleri mihrap eksenindeki ikinci kubbede, pandantiflerinde ve taş ayakların bazılarında görülmektedir (Resim 15). Restorasyon sırasında elden geçtiği anlaşılan

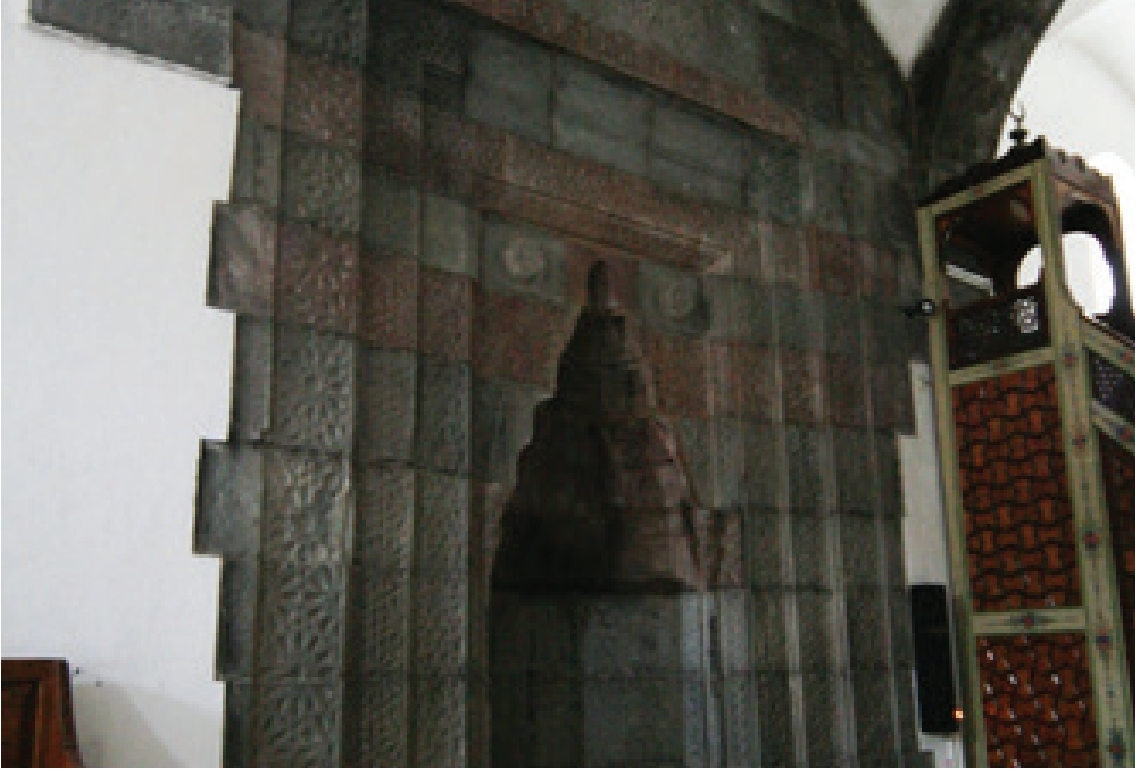
Resim 16. Mihrap (2012)

Yapının taçkapıyla birlikte en süslemeli yerlerinden birini oluşturan mihrap iki renkli kesme taşla inşa edilmiş olup dört bordürle çevrelenmiştir (Resim 16). En dıştaki bordürde, bir sıra on iki kollu yıldızdan gelişen geometrik motif, bir sıra da bu motifin iki yarım parçasının düğümlenmesiyle meydana gelen geometrik düzenleme vardır. İkinci bordür üzerinde on iki kollu yıldızdan gelişen geometrik düzenleme belirgin bir altıgen oluşturmakta, bir sıra bütün, bir sıra da iki yarım motifin yan yana kullanılmasıyla elde edilen geometrik düzenleme yer almaktadır (Resim 18). Bu bordürün hemen üzerinde İhlas Suresi yazılıdır. Üçüncü bordürde, altı kollu yıldızdan gelişen kompozisyonun devam eden kolları basık dikdörtgenler meydana getirmiş, bu motifler aralarda basık karelerle birbirine bağlanmıştır. Hafif şevli bir yüzey üzerinde yer alan ikili örgü motifli dar bordürle aynı zamanda mihraba doğru bir kademelenme oluşmuştur. Beş sıralı mukarnaslı kavsaraya sahip olan mihrap nişinin iki köşesinde geçme motifli sütunçeler ve üzerinde de iki katlı sütunçe başlıkları yer almaktadır (Resim 17, Resim 19). Sütunçe başlıklarında yer alan derin yivli kıvrık dallar, küçük rumiler ve palmetlerle sonlanmaktadır. Mihrabın köşeliklerinde kırık hatlı geçmelerden oluşan geometrik bir kompozisyon

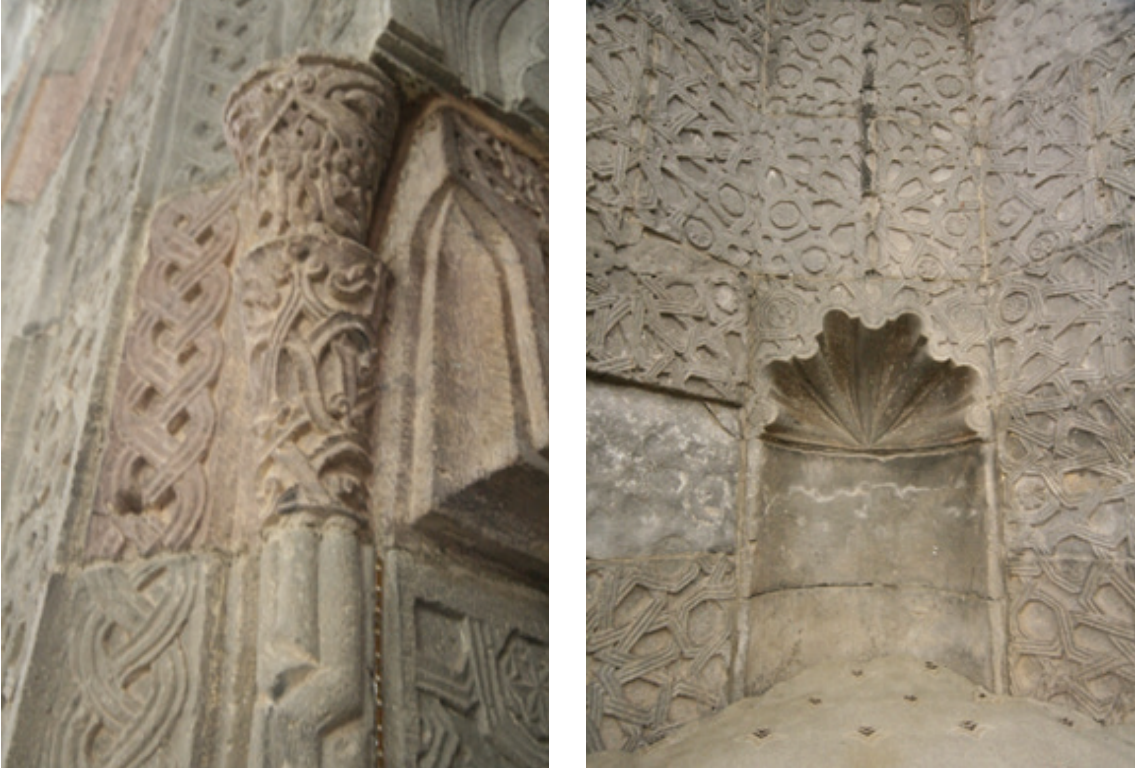
Resim 19 - 20. Mihrap ayrıntısı (2012)

görülmektedir. Mihrap nişinin içi on kollu yıldızdan gelişen geometrik düzenleme ile kaplanmış olup burada dilimli kemerli ve istiridye kavsaralı ikinci bir niş daha bulunmaktadır (Resim 20).

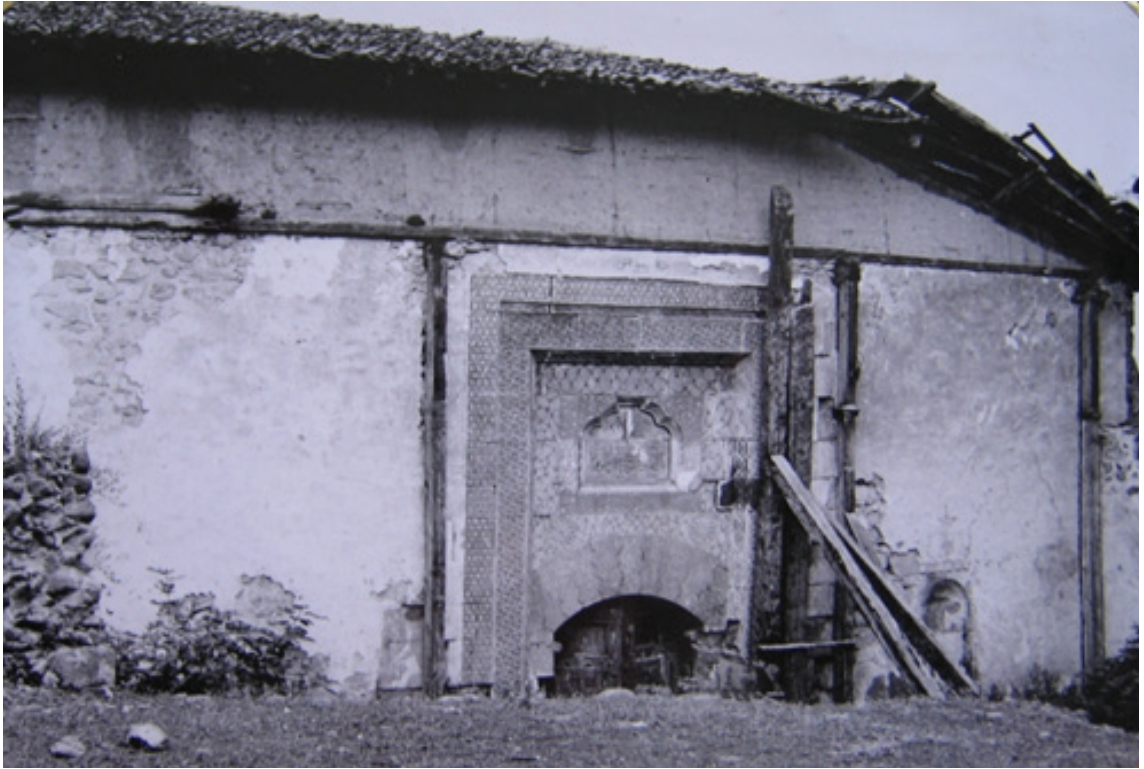
Resim 21. Kuzey cephenin onarımdan ve kazıdan önceki durumu (Gültekin 1968: R.26)

1968’li yıllardaki fotoğraflarda özellikle yapının giriş cephesindeki farklılıklar dikkati çekmektedir. Günümüzde var olan sundurma bu dönemde yoktur. Yapı, önündeki toprak yığnında adeta gömülmüş durumda olup taçkapının dıştan ahşap kalaslarla desteklendiği görülmektedir. Cephenin sağ tarafındaki mihrap görülürken, sol taraf hem toprak altında olduğundan hem de bu duvara bitişen başka duvarlar bulunduğundan bu yöndeki mihrap görülememektedir. Mihrap, aynı yıllarda bu bölümde yapılan kazı sonucunda ortaya çıkarılmıştır (Resim 21).

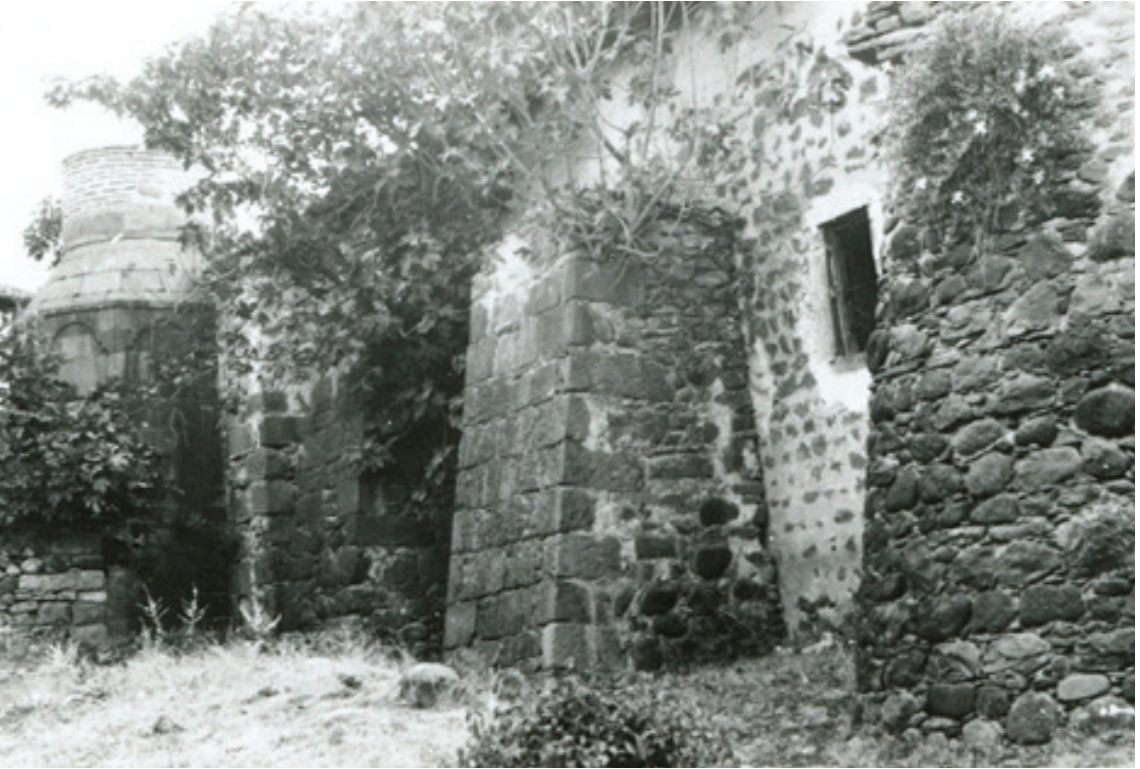
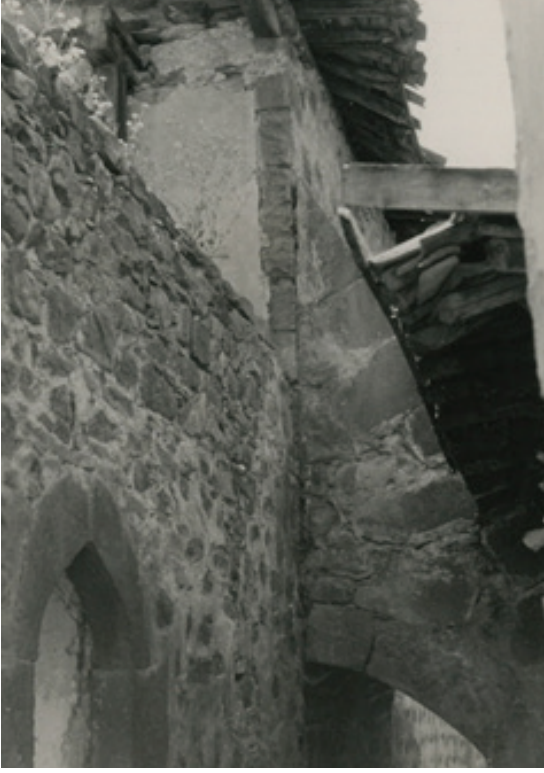
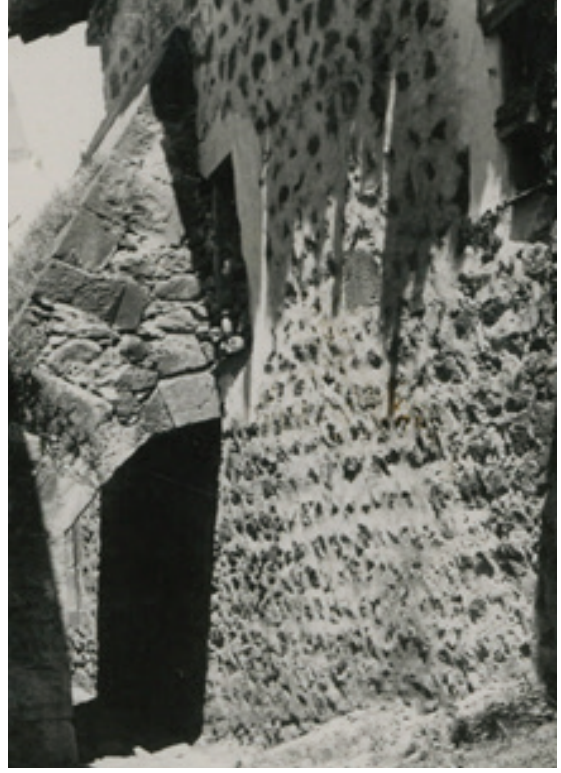
Resim 23. Batı cephesinin onarımdan önceki durumu (Niksar Belediyesi Fotoğraf Arşivi)

Resim 24 - 25. Batı cephesindeki payandalar ve pencerelerin durumu (Niksar Belediyesi Fotoğraf Arşivi)

Yapının batı cephesine ait fotoğraflarda, dış cephe-lerinin de oldukça harap olduğu açıkça anlaşılmaktadır. Bu cephede özellikle payandalar da dikkati çekmektedir. Daha sonraki yıllarda çeşitli raporlarla payandaların orijinal (yapının ilk dönemiyle çağdaş) olup olmadığı tespit edilmeye çalışılmıştır. Yapının geçirdiği onarımlar sonucunda taşlar arasındaki derzlerin yeniden yapılmasıyla duvarlar ile payandalar arasındaki dilatasyonlar anlaşılamaz duruma gelmiştir. Ancak erken tarihli bu fotoğraflarda payandalarla beden duvarları arasındaki dilatasyon açıkça belli olmakta, bu da payandaların sonraki onarımlarda eklendiğine işaret etmektedir. Özellikle batı cephedeki ilk payandanın altında kalmış olan pencere, payandanın statik durum gereğince sonradan inşa edilmesiyle yarı kapatılmış halde görülmektedir. Kesme taştan kaide üzerinde tuğla gövdeye sahip minarenin yıkık olduğunu da bu fotoğraftan tespit etmekteyiz (Resim 23-25).

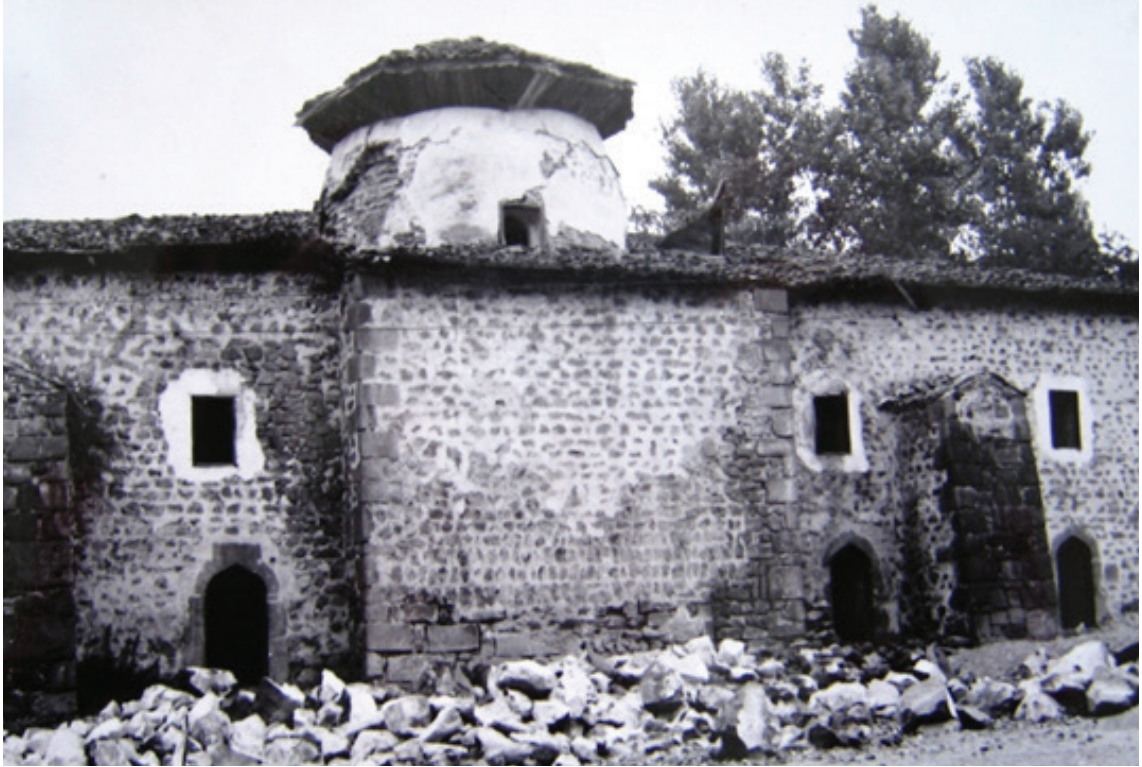
Resim 26. Güney cephenin onarım öncesi durumu (Gültekin 1968: R.27)

Yapının güney (mihrap) cephesine ait ve onarımların başladığı yıllarda çekilmiş bir fotoğrafta pencere düzenleri dikkati çekmektedir. Yapının orijinalinde, muhtemelen mihrap önü kubbesinde yer alan pencereler, aynı akstaki aydınlık feneri (günümüzde kubbeye örtülü) ve beden duvarlarının üst seviyelerindeki mazgal açıklıklarla ışık aldığı düşünülebilir. Ancak günümüzdeki pencere düzeni batı ve doğu cephelerde tek sıra, mihrap cephesinde ise iki sıralı düzendedir. Payandaların yerleştirilişi de göz önüne alındığında pencerelerin sonraki onarımlarda bazılarının büyütülerek, bazılarının da yeni açılarak bugünkü görünümünü kazandıklarını düşünebiliriz. Özellikle alt sıra pencereler kesme taştan hafif sivri kemerli formlarıyla

Osmanlı döneminde yapılmış bir onarıma işaret etmektedir. Son cemaat yerinin batı yönündeki pencere açıklığı ve yine batı cephede minarenin hemen yanında yer alan kapı açıklığının da bu sonraki onarımın izleri olması muhtemeldir. Batı cephedeki minarenin kaidesindeki özellikler geç dönem onarıma işaret etmekte olup, bütün bu onarımların da taçkapıda Sultan II. Abdülhamid’in tuğrası ve 1317 (M.1899-1900) tarihinin verildiği kitabeye bağlı olarak 20. yüzyılın başında yapılmış olduklarını ileri sürebiliriz. Çokgen formlu mihrap önü kubbesinin de dıştan örülerek dairesel bir forma getirildiği, ancak dökülen sıvalardan içteki tuğla örgülü çokgen kasnağın görüldüğü fark edilmektedir (Resim 26).

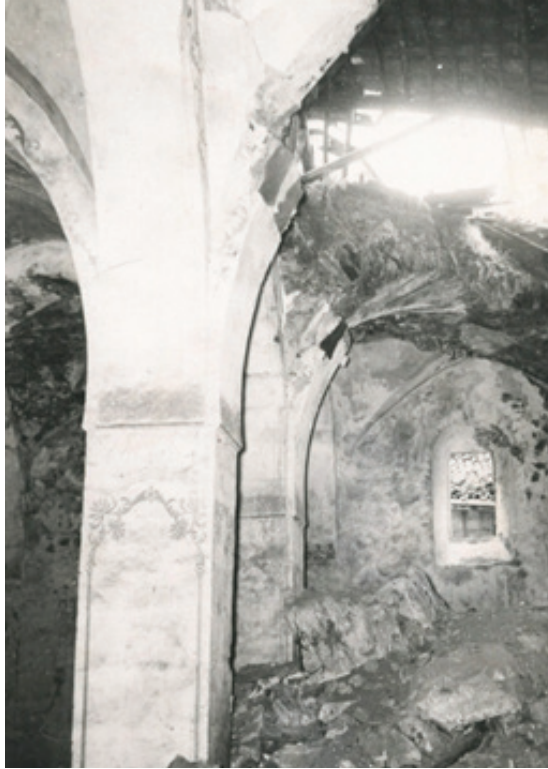
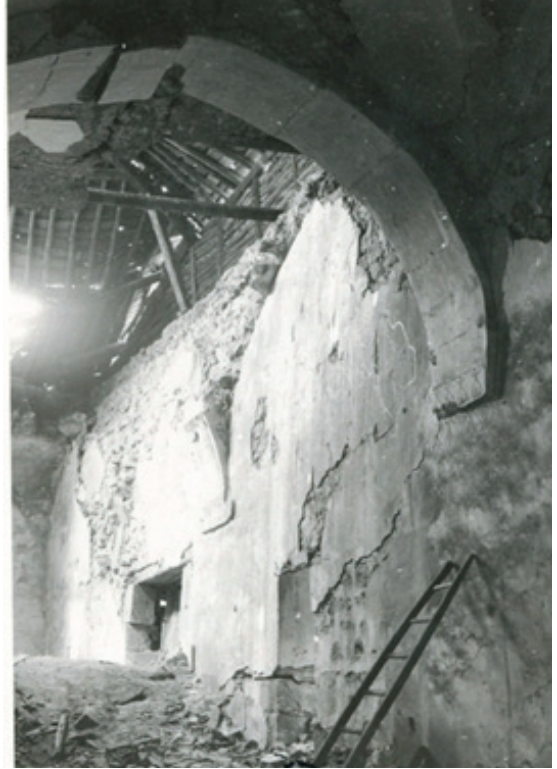
Resim 28 - 29. Yapının onarımdan önceki durumu, çökmüş üst örtüler. (Niksar Belediyesi Fotoğraf Arşivi)

Yine yukarıda bahsedilen raporlarda verilen bilgilerle ilgili bazı fotoğraflarda da çatlamış -yıkılmış tonozlar ve kemerler, yine yer yer yıkılmış ve çatlamış duvarlarla yapının oldukça harap halde olduğu görülmektedir (Resim 28). Bu durumundan sonra yapı kapsamlı bir şekilde ele alınmış, tonozlar, kemerler ve duvarlar onararak ayağa kaldırılmıştır. Bu fotoğraflardan yapının kemerleri, ayakları ve kubbeleri içindeki sade bitkisel düzenlemeli kalem işleri de fark edilmekte olup bunların da 20. yüzyılın başındaki Osmanlı onarımında yapıldığını öne sürmek mümkündür (Resim 30). Bu süslemelerden yalnızca orta nefin kuzeyden 3. biriminin kubbesindekiler ve bazı ayaklar üzerindeki izler korunmuş, duvarlar ve tonozlar sıva üzerine beyaz boyayla sade bırakılmıştır.

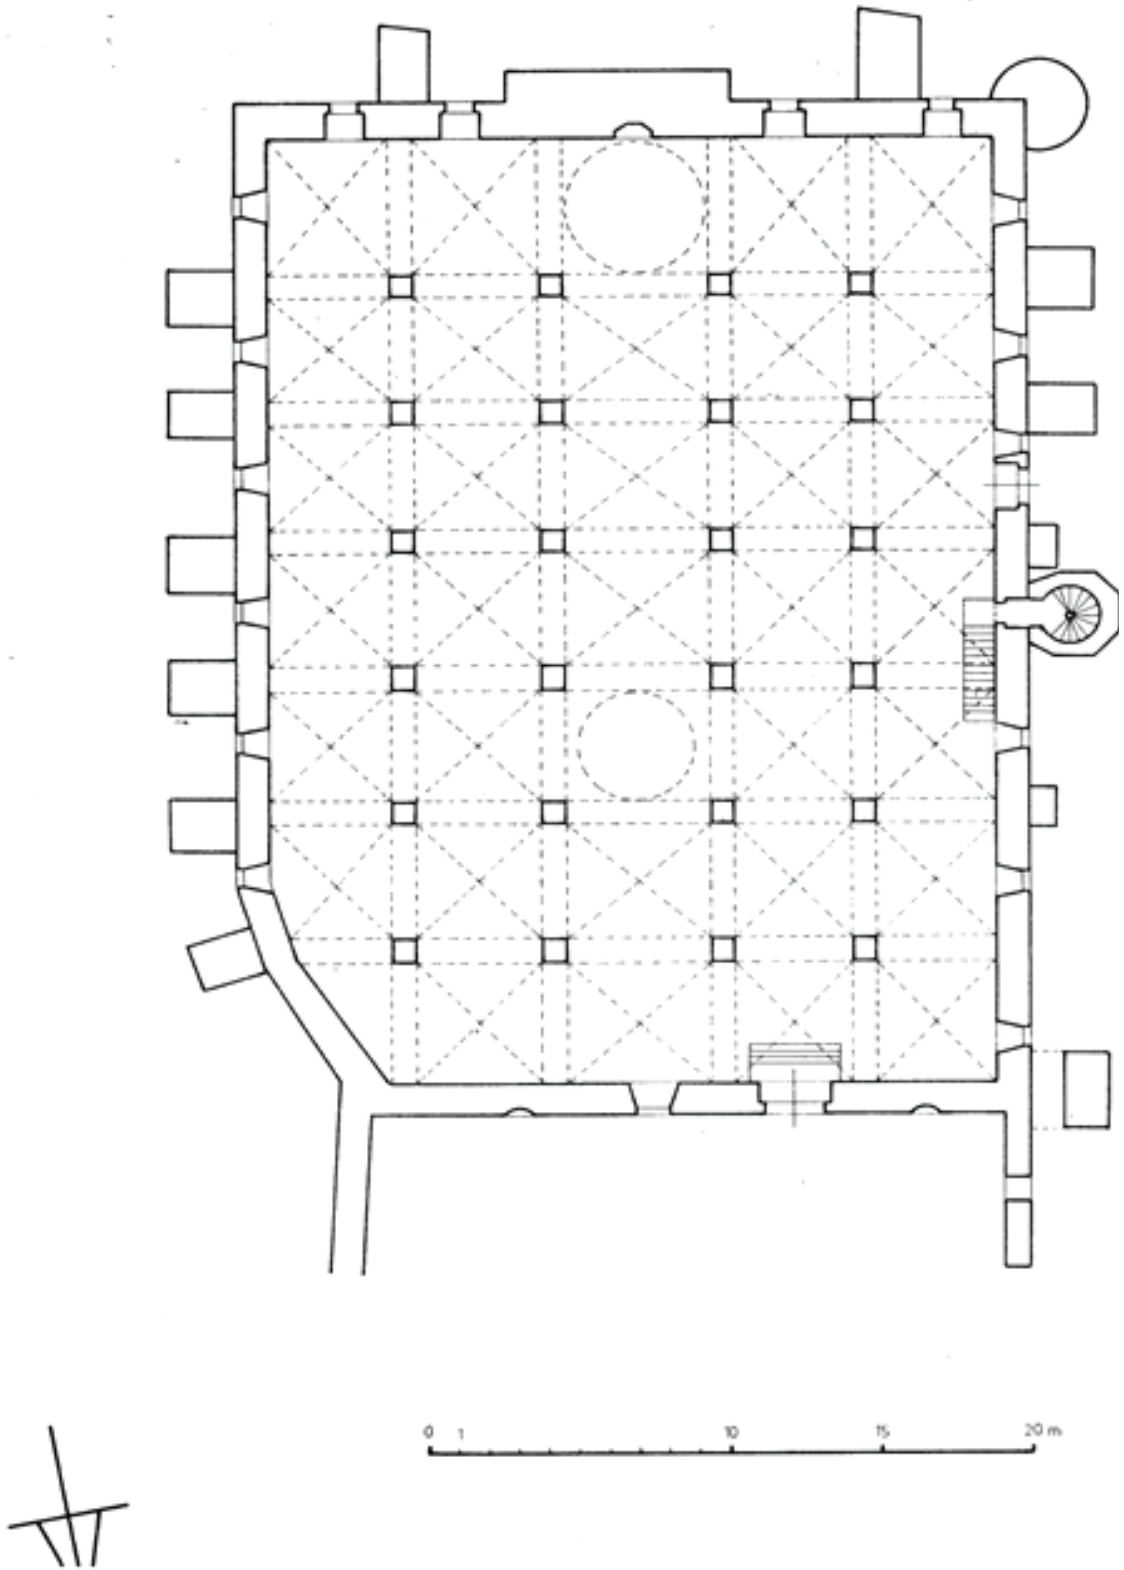
Resim 1. Niksar Ulu Camii (2012)

Şekil 1. Niksar Ulu Camii planı, (Cantay, 1976, P.2)

Ulu Cami, kuzey-güney doğrultusunda dikdörtgen plana sahiptir. Yapının doğu cephesi kuzeybatıya doğru kırılma yaparak kuzey duvarı ile birleşmektedir. Mihraba dik beş nefli yapının orta nefi diğerlerinden biraz daha geniş ve yüksektir. Caminin mihrap önü mekânı ve orta nefte kuzeyden itibaren üçüncü birimi kubbe, diğer birimleri ise çapraz tonozlarla örtülüdür. Tonozlar, kare kesitli 24 ayakla taşınan sivri kemerlere oturmaktadır. Duvarlar moloz taş ile örülmüş olup köşe bağlantılarında yer yer kesme taş görülmektedir. Yapının dış cephelerinde düzensiz aralıklarla payandalar vardır. Mihrap cephesinde çift sıralı, diğer cephelerde ise tek sıralı pencereler yer almıştır. Üstü ahşap çatıyla örtülü son cemaat yerine sahip olan caminin minaresi batı, taçkapısı ise kuzey cephesindedir. Günümüzde yol seviyesinden aşağıda kalan yapının bahçesine basamaklarla ulaşılmaktadır. Mihrap önü kubbesi dışarıdan bir kasnak ve külahla algılanan yapının üzeri kiremit çatıyla örtülüdür (Resim 1-Şekil 1).
