# Niğde Sungurbey Camii

Hüdavendigâr AKMAYDALI

### NİĞDE SUNGURBEY CAMİİ VE TÜRBESİ

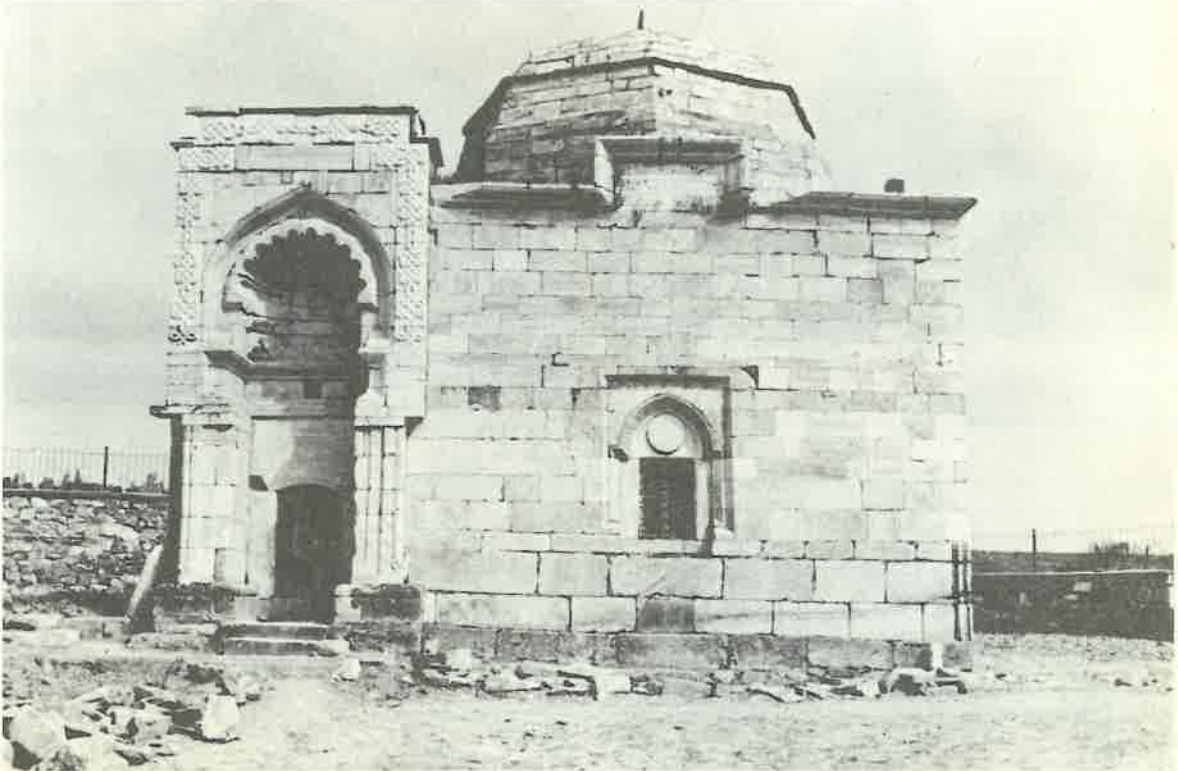
## FOTO: 1

Kırşehir Aşık Paşa Türbesi,  
batı (giriş) cephesi görünüşü (1984)

M.1322 tarihli Aşık Paşa Türbesi'nin ön cephesi tamamen mermerden yapılmış olup, değişik üslup gösteren bir yapıdır. Yapıda diğer cephelerde yer yer taşın arasında mermer kullanılmıştır.

Aşık Paşa Türbesi'nin asimetrik bir cephesi, alışılmışın dışında bir kitabe yeri vardır. Kitabe giriş (batı) cephesinde ve kubbenin önünde yer almaktadır. Yanının saçak silmeleri kitabenin etrafını çevirmektedir.

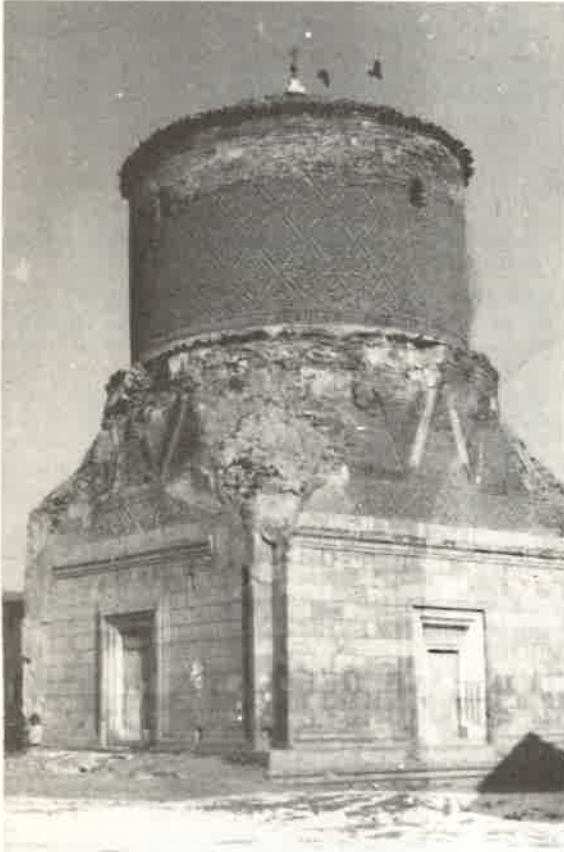
FOTO: 2  
Sivas Gündük Minare  
(Şeyh Hasan Bey Türbesi), onarım öncesi görünüşü

Yapı bir minareye benzediği için Gündük Mina-re denilmektedir. Eser içten içe 7.54 x 7.54 metre ebadındadır. Altta düzgün kesme taştan kare plan üzerine kaide, üstte tuğladan kasnak ve yine tuğla ile yapılmış bir gövdeden ibaret olan yapının külâh kısmı yıkılmıştır. Yıkılan külâh Vakıflar Genel Mü-dürlüğü tarafından ahşap iskelet üzerine sac örtü kaplanmak suretiyle yeniden yapılmıştır.

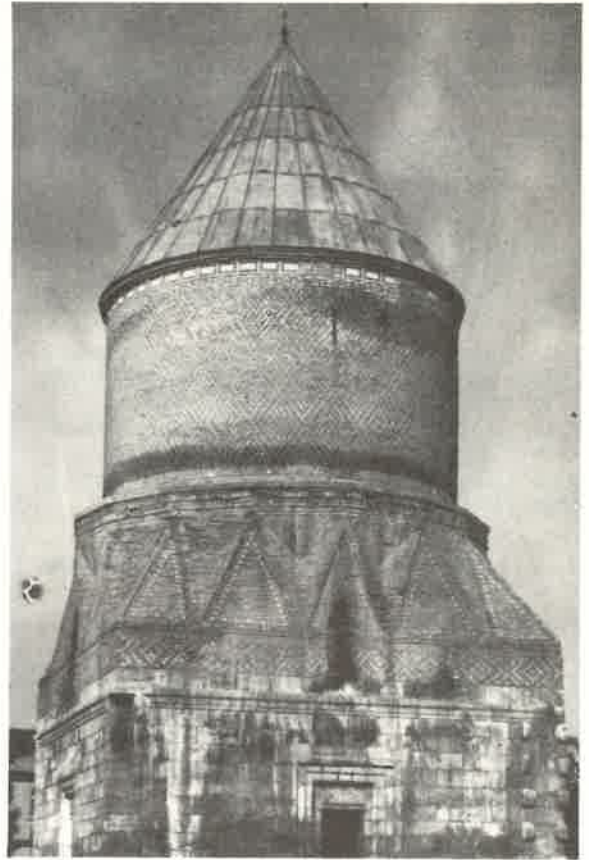
FOTO: 3  
Sivas Gündük Minare,  
onarım sonrası doğu cephe görünüşü (1984)

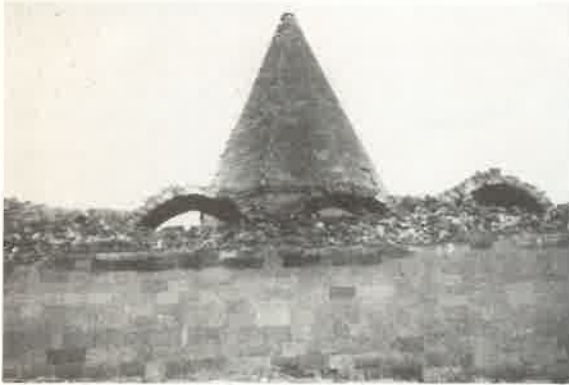
FOTO: 4  
Kayseri Köşk Medrese,  
Onarım öncesi görünüşü

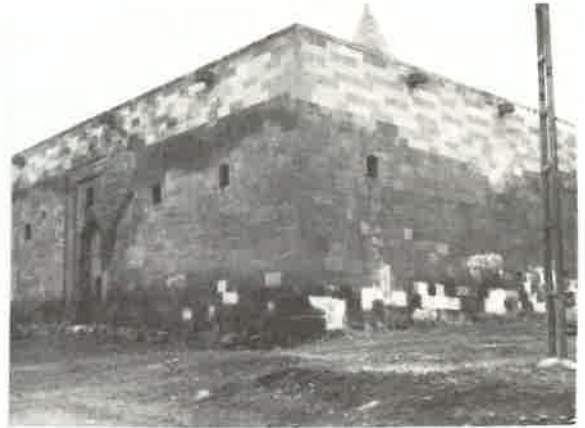
FOTO: 5  
Kayseri Köşk Medrese,  
onarım sonrası kuzey  
ve batı cephesi görünüşü

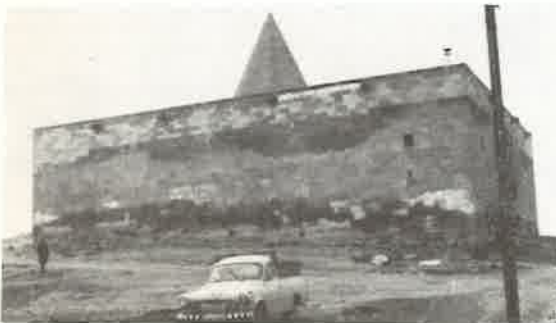
FOTO: 6  
Kayseri Köşk Medrese,  
onarım sonrası doğu cephesi

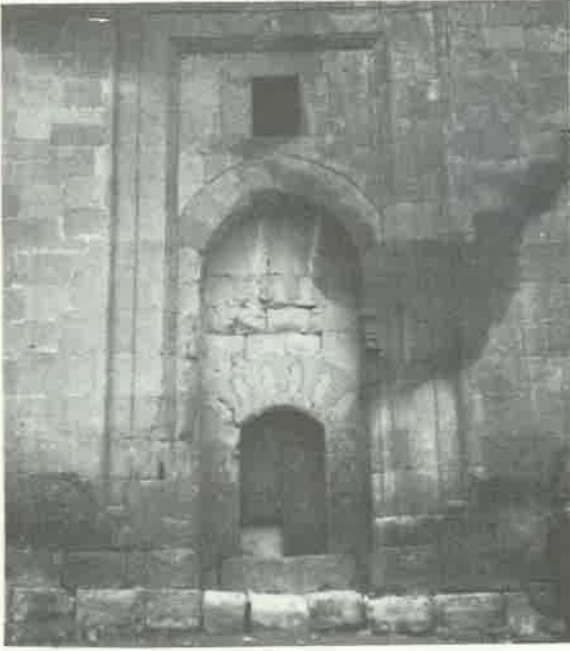
FOTO:7  
Kayseri Köşk Medrese,  
onarım sonrası giriş kapısı detay

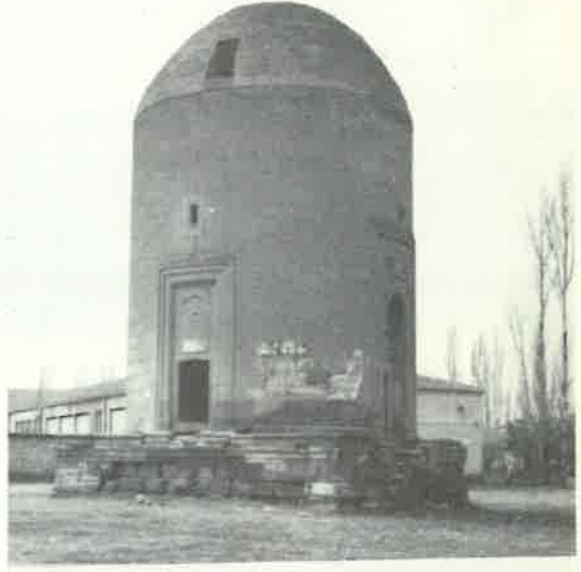
FOTO:8  
Kayseri Sırçalı Kümbet (Türbe),  
doğu ve kuzey cepheden bir görünüş.  
Kümbetin kalde kısmındaki bozulmalar  
gün geçtikçe artmaktadır.

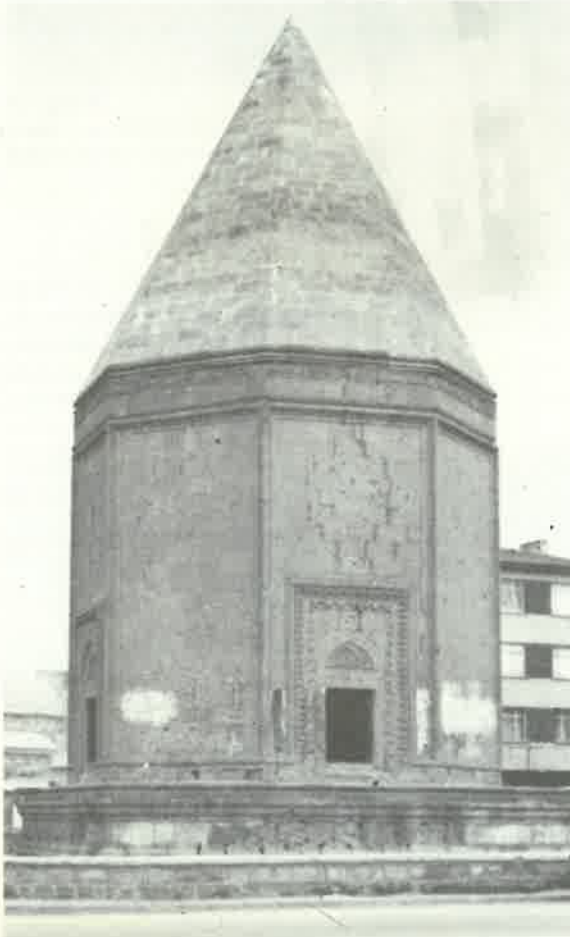
FOTO:9  
Kayseri Ali Cafer Kümbeti,  
onarım sonrası,  
güney cepheden genel bir görünüş

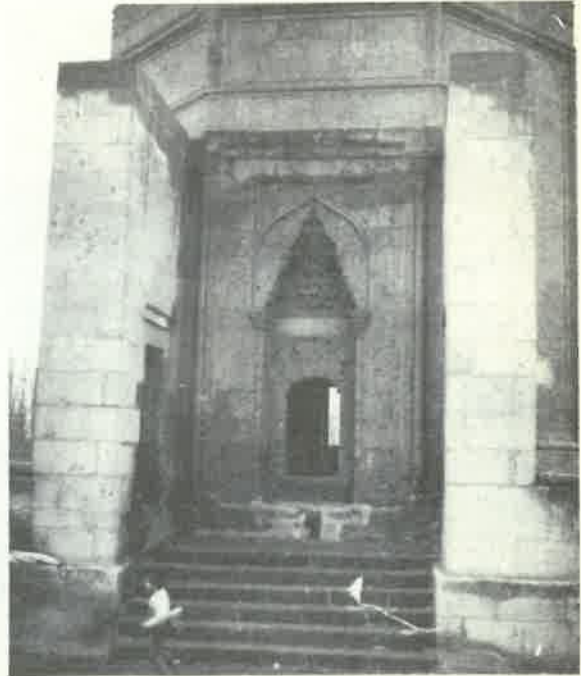
FOTO:10  
Kayseri Ali Cafer Kümbeti,  
onarım sonrası, kuzey (giriş) cephesi  
ve ön giriş mekanının  
yeniden düzenlenen görünüşü (1984)

Ali Cafer Kümbeti'nin kaidesi yerden ortalama 2.20 metre yüksekliğinde ve girişi kuzey cephededir. Girişin önünde bulunan yaklaşık kare planlı kısım dikkat çekicidir. Türbenin ön giriş mekanı diyebileceğimiz bu kısım türbeye bitişik olan doğu ve batı duvarları sonradan onarılmasına karşılık üstü kapatılamamış ve bu kısmın ön giriş mekanının doğu ve batı duvarlarında birer adet penceresi vardır. Ön giriş mekanının içinden muhtes merdivenlerle türbeye çıkılmaktadır. Aslında bu merdivenlerin yeri ön giriş mekanının önüdür ve Sırçalı Kümbet ile Köşk Medrese'nin Türbesinde olduğu gibi girişin sağından ve solundan çıkılabilen merdivenlerle ön giriş mekanına ulaşılması gerekmektedir. Hiç olmazsa bu şekilde yapılması gereken bu çıkış merdivenleri bugün tamamen kaybolmuş vaziyettedir.

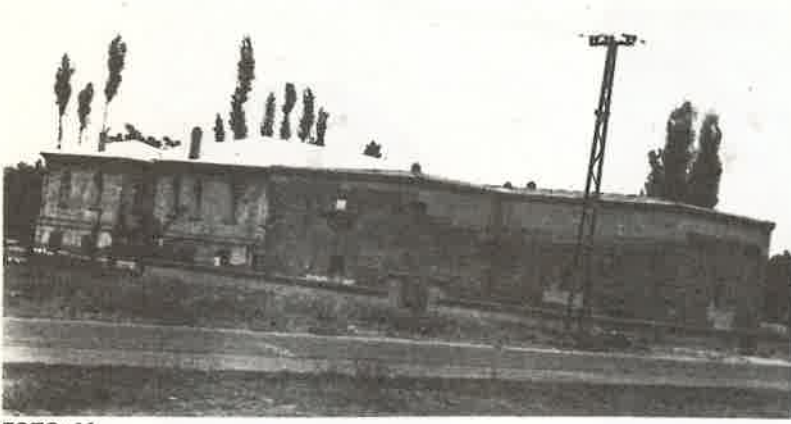
FOTO: 11

Kayseri Emirzade Mehmed (Mehmed Zengli) Türbesi,  
genel görünüşü

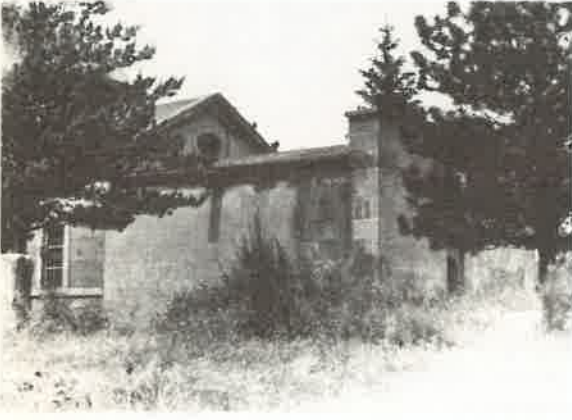
FOTO: 13

Kayseri Emir Erdoğan Türbesi,  
güney ve batı cepheden bir görünüş.  
Arka plandaki türbe  
Seyyid Burhaneddin türbesidir.

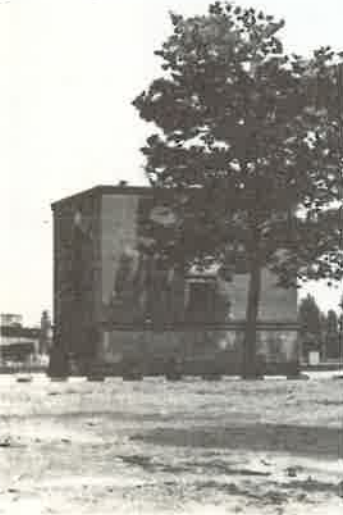
FOTO: 15

Kayseri Emir Ali Türbesi,  
batı cepheden  
genel bir görünüş (1984)

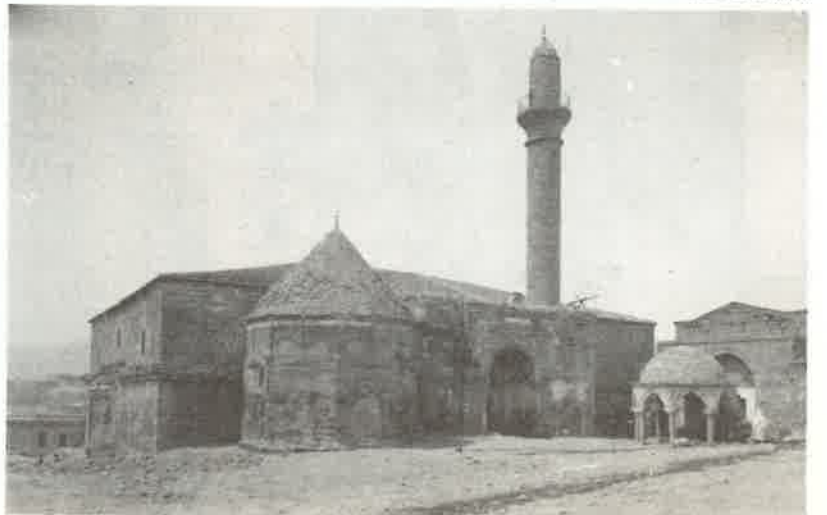
FOTO: 16

Niğde Sungurbey Camii ve Türbesi,  
onarım öncesi doğu cepheden  
genel bir görünüş.  
Minare ve şadırvanın  
yıkılmadan önceki durumu.

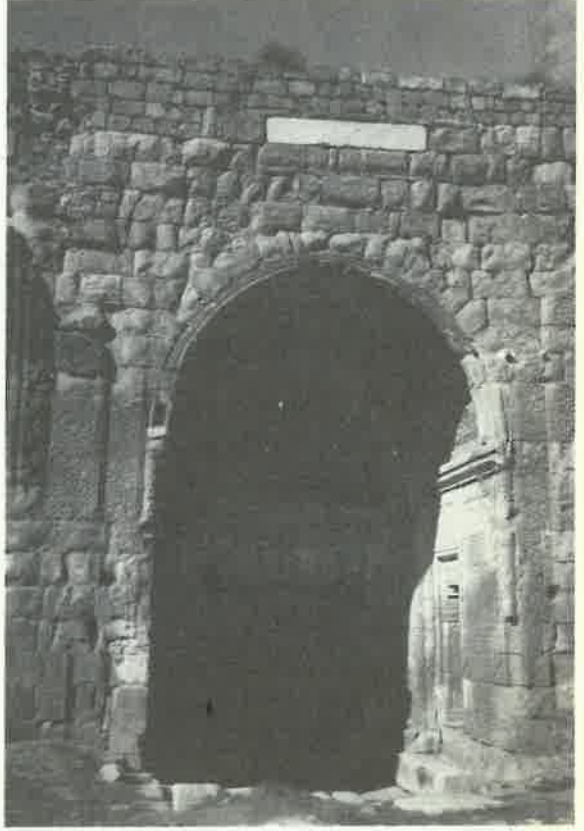
FOTO:18

Sungurbey Camii ve Türbesi,  
onarım öncesi, doğu (giriş) kapısı

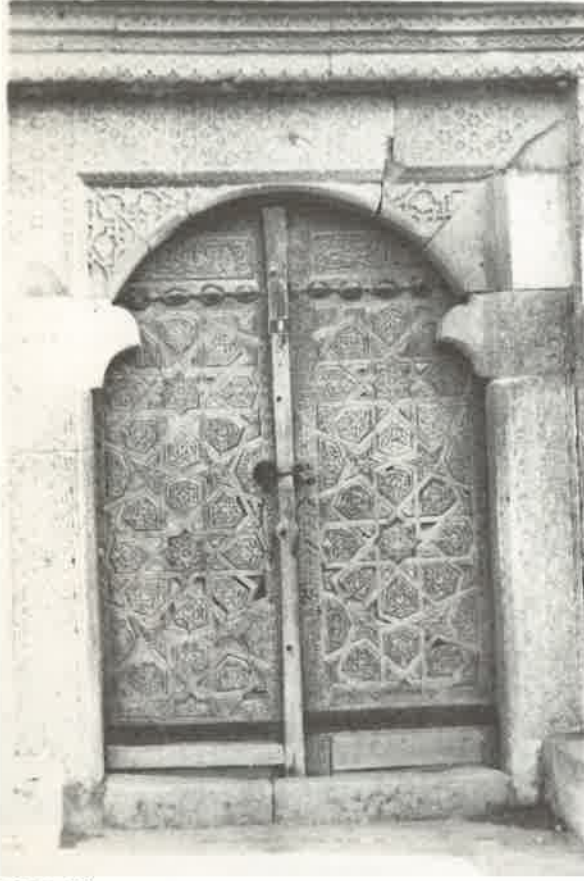
FOTO: 22  
Sungurbey Camii ve Türbesi, kuzey cephe giriř kapısının 1984 yılındaki durumu. Burada kapı kanatlarındaki bozulmalar açıkça belli olmaktadır.

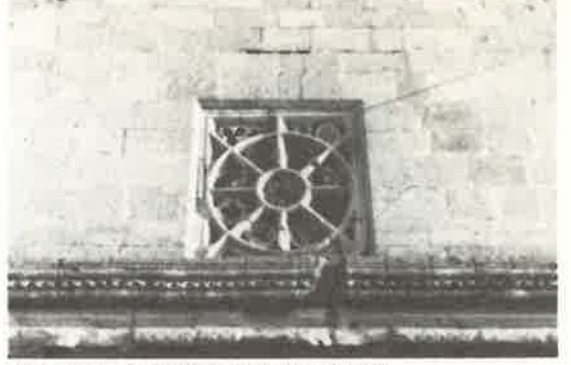
FOTO: 23 Sungurbey Camii ve Türbesi, kuzey cephe giriř kapısının üzerindeki gotik uslubu pencere.

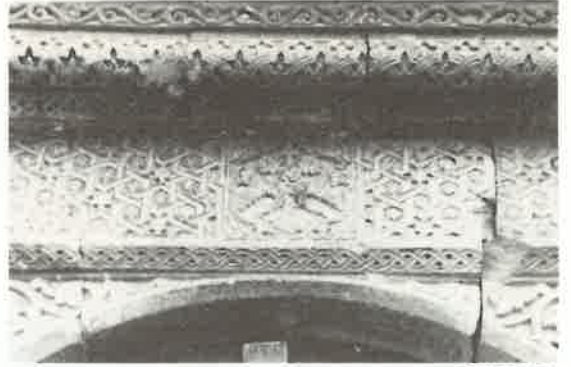
FOTO: 24  
Sungurbey Camii ve Türbesi, kuzey cephe giriř kapısı üzerindeki çift başlı kartal arması.

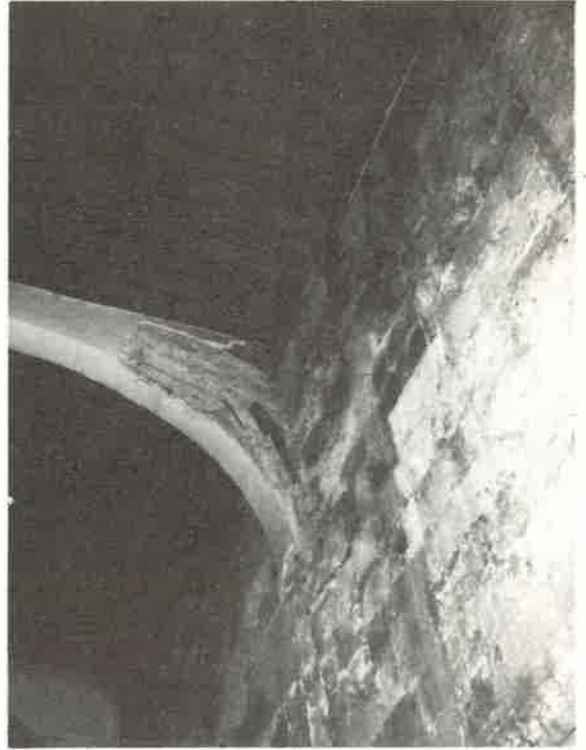
FOTO: 33

Sungurbey Camii ve Türbesi,  
caminin bozulan ahşap kemer ve tavan  
kısımına ait bir görünüşü (1983)

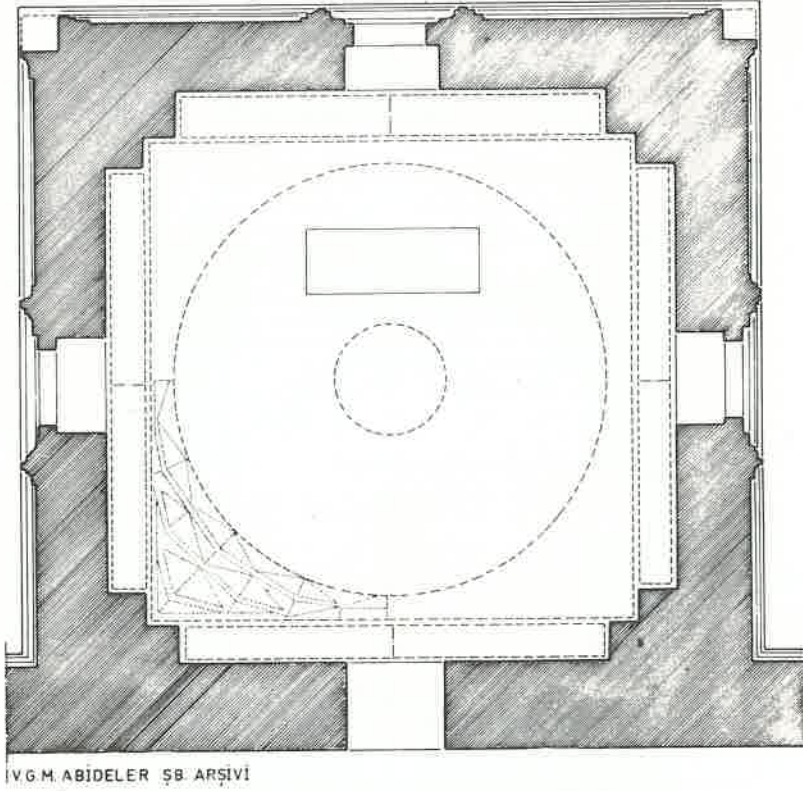
Sivas - Gündük Minare (Şeyh  
Hasan Bey Türbesi)

Plan

İçte kare plandan kubbeye geçiş beden duvar-larındaki dört adet sivri kemer ile bunların üzerin-de stalaktitli köşe nişleri vasıtasıyla olmaktadır.

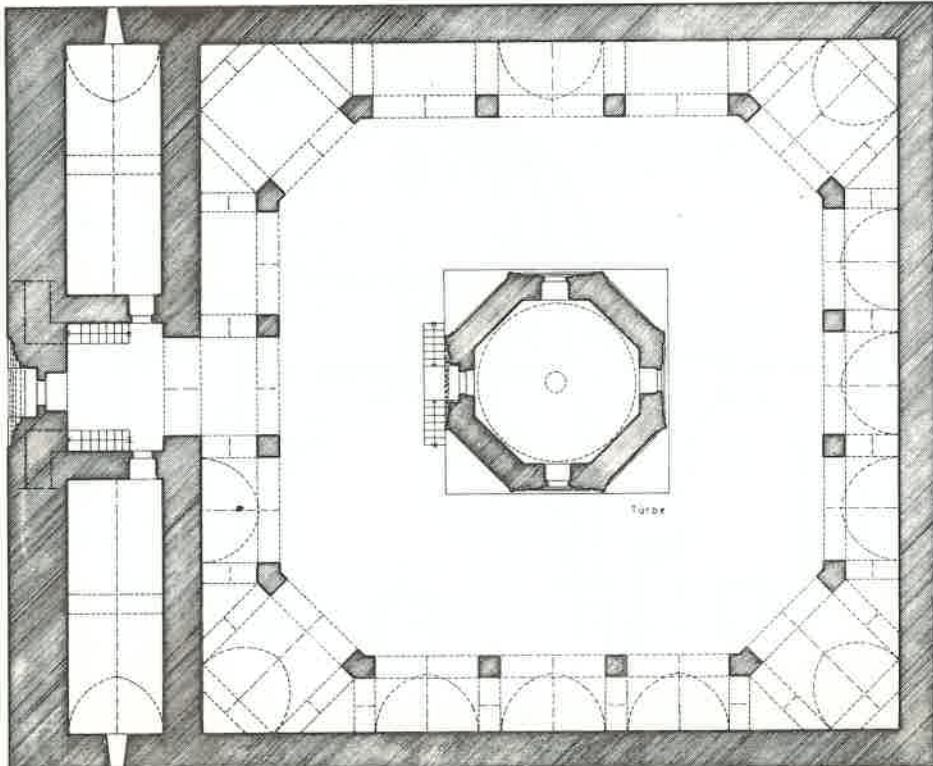
Kayseri - Köşk Medrese

Plan 0 1 2 4m.

M. 1339 tarihli Köşk Medrese dıştan takriben 37.00 x 30.50 metre ebadındadır. Eser tamamen kesme taştan inşa edilmiştir. Kayseri'nin Köşk da-ğ-ı mevkiinde olan ve şehir surlarının dışında yapı-lan eser küçük bir kale görünümüne sahiptir. Eser Sultan Alâüddin Eratna tarafından karısı için yap-tırılmıştır.<sup>(7)</sup>

Yapıya kuzey cepheden küçük bir kapı ile gi-rilmektedir. Kapıdan içeri girilince sağda ve solda iki katta dört adet kapalı mekan yer almaktadır. Yukarıda bulunan mekanlara içte girişin sağında ve solunda yer alan merdivenlerle çıkılmaktadır. Yukarıda bulunan iki kapalı mekanın aydınlatıl-ması kuzey cepheye açılan dört pencere ile doğu ve batı cephelerinde bulunan birer adet pencere

Köşk medresenin girişindeki bu kapalı mekan-lardan sonra etrafı sivri kemerlerle çevrilmiş avluya çıkılmaktadır. Avlunun ortasında Selçuklu kervan-saraylarının avlu ortalarında bulunan köşk mescid-lerini hatırlatan bir türbe yükselmektedir. Bu türbe kare planlı bir kaide üzerine sekizgen gövdeli ve piramid külâhlıdır. Türbeye kuzey cepheden sağ-dan soldan çıkışı olan bir merdivenle çıkılmakta-dır. Türbeyi doğu, güney ve batı cephelerinde üç adet pencere aydınlatmaktadır.

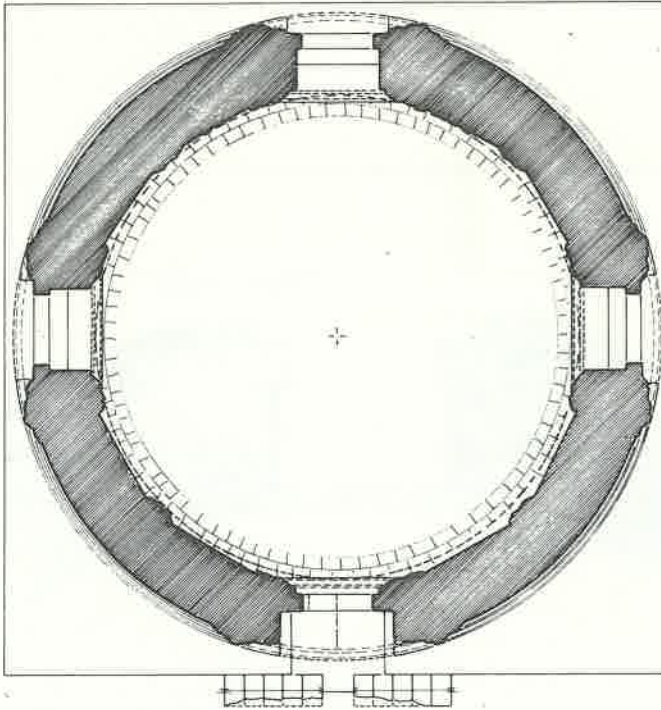
## Kayseri\_Sırçalı Türbe (Kümbet)

Sırçalı kümbetia kriptâ ile mescid kısmını ayıran ahşap bölme bugün yoktur. Türbenin kapı eşik kotu ile kriptâ döşeme katı arasında takriben 2.20m. mesafte vardır. Burada türbenin temel duvarları gözükme-  
tedir. Türbe kaidesinde bozulmalar; merdivenlerde kırılmalar vardır. Türbenin kapı ve pencere doğramala-  
rı yoktur. Türbeyi aydınlatan doğu, güney ve batı cep-  
helerindeki pencereler tezzyinat bakımından bir-birinin  
aynıdır.

Sırçalı Kümbet'in kriptâ yeri ile mescid kısmını ayıran ahşap döşeme bugün tamamen kaybolmuş vaziyettedir. Türbenin giriş kapısı eşik kotu ile kriptâ döşeme kotu arasında 2.20 metrelik bir fark vardır.

Sırçalı Kümbet dıştan kaide kısmında kare planlı, gövde kısmında ise yuvarlak olmasına karşın içte kriptâ kısmında yuvarlak, giriş kapısı eşik kottundan itibaren gövdede onikigendir.

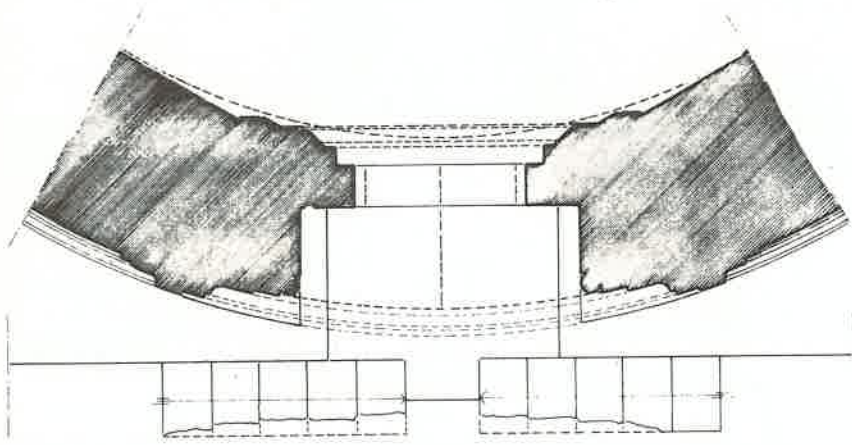
## Kayseri- Sırçalı Türbe

Kuzey Cephe

Detay - Kapı Planı

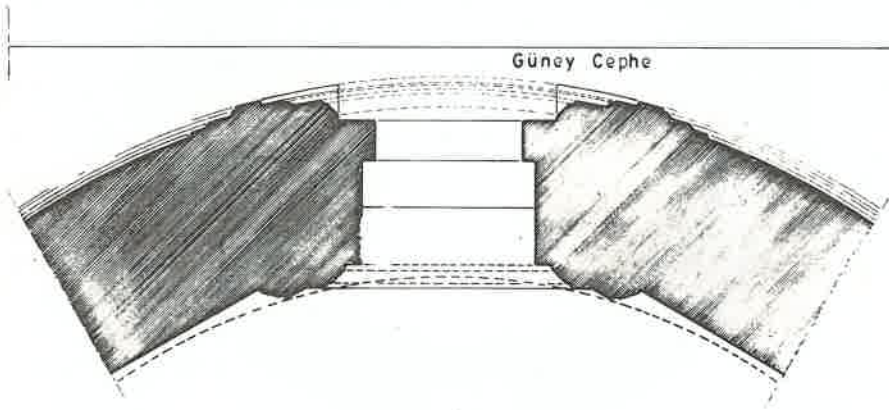
## Kayseri- Sırçalı Türbe

Güney Cephe

Detay - Güney Cephe Penceresi

Sırçalı Kümbet'in aydınlatılması doğu, güney ve batı cephelerinde açılan üç adet pencere vasıtasıyla olmaktadır. Bu pencerelerin etrafı giriş kapısında olduğu gibi silmelerle kuşatılmıştır. Yapı bu pencerelerden başka üste sivri kemerli üç adet mazgal penceresi ile kubbe kısmında bulunan ve doğu cepheye açılan bir diğer pencere vasıtasıyla da aydınlatılmaktadır.

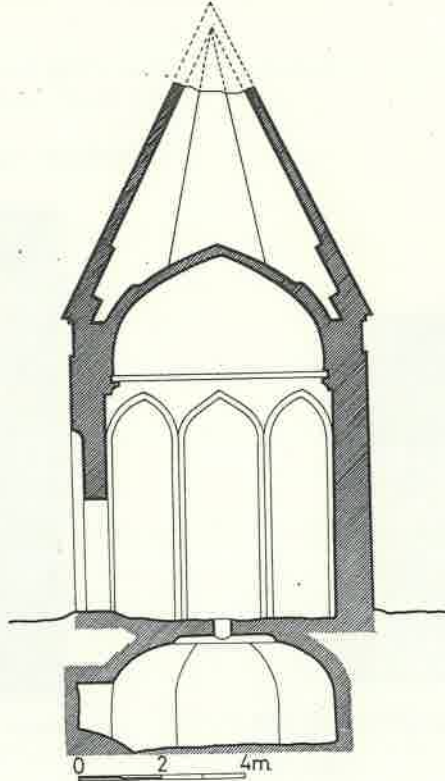
Çizim 31. Nahcivan\_Yusuf bin Kuseyr (Kasir) Kumbedi. kesit

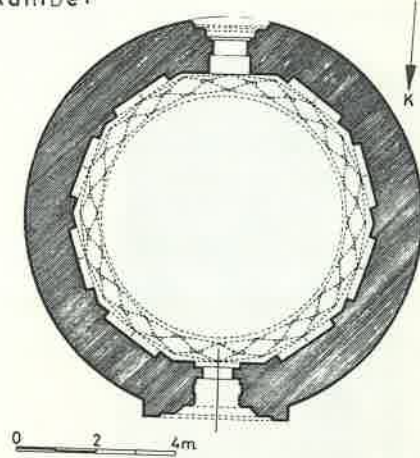
Çizim 44: Berde Kümbet, plan

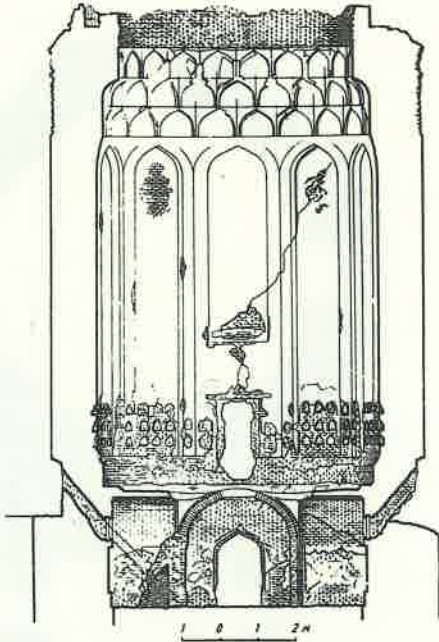
Çizim 45: Berde Kümbet, kesit

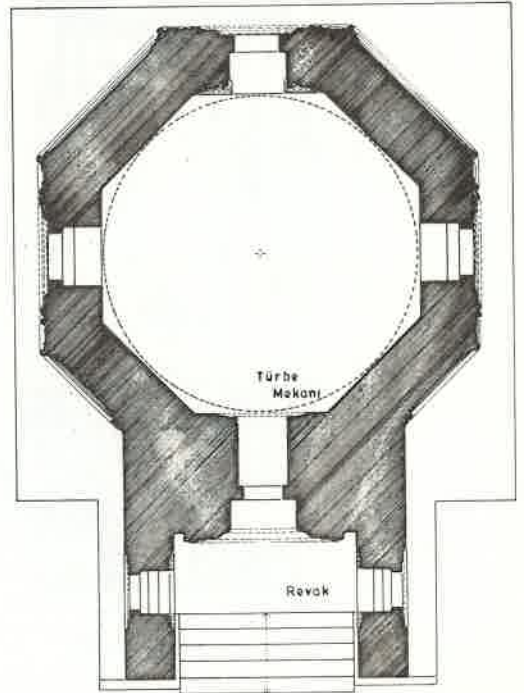
## Kayseri Ali Cafer Türbesi (Kümbeti)

Ali Cafer Türbesine önceki yıllarda yapılan onarımlarda, revak kısmının girişi tamamlanamamış ve revak üstü kapatılamamıştır. Türbe mekanında kipte bir meşürü ayıran ahşap dışına yer yer çürümüş ve parçalanmıştır. Türbe kapısı ve pencerelerinin ahşap süzgeçleri yitirilmiştir. Kaidelerinde yer yer bezelme izleri görülmektedir.

Ali Cafer Türbesi'nin giriş kapısı ile doğu, güney ve batı cephelerinde bulunan üç adet penceresi taş tezyinatla çerçevelenmiştir.

Türbenin kriptâ ile mescid kısmını ayıran ahşap döşeme bugün yer yer çürümüş ve kısmen yıkılmıştır. Türbe içi kubbe ile örtülüdür.

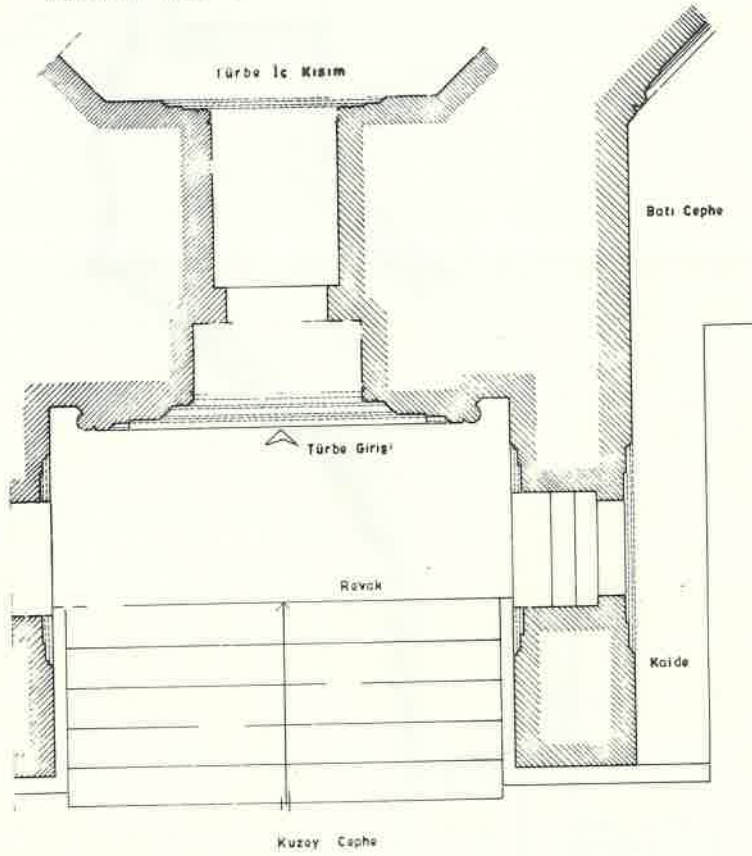
Kayseri\_Ali Cafer Türbesi

Detay\_Revak ve Türbe Girişi\_Plan

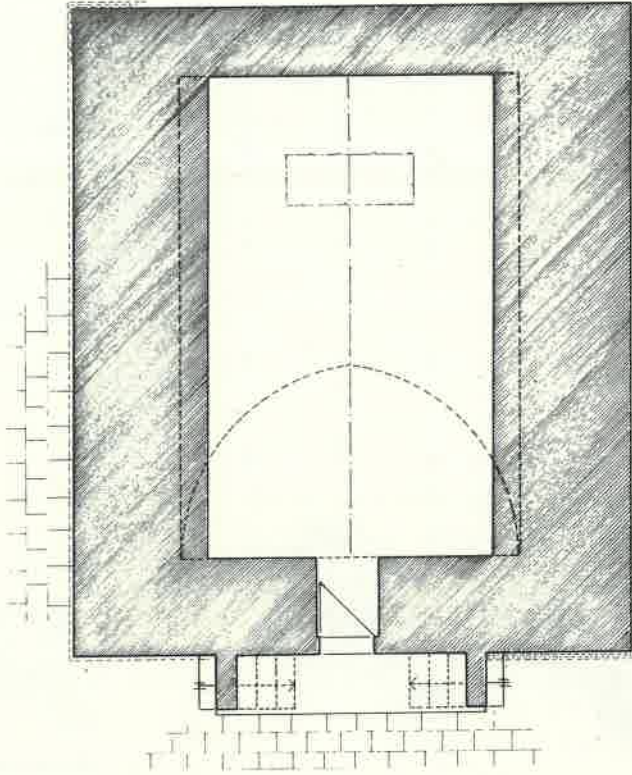
## Kayseri Emir Ali Türbesi

Rölöve - Kripta Planı

Eser iki katlıdır ve alt kript a bölümü bulunmaktadır. Eser tamamen kesme taştan inşa edilmiştir. Kript a bölümünün üzeri basık bir tonoz ile örtülmüştür ve tretuar kotundan takriben 0.50 metre aşağıdadır.

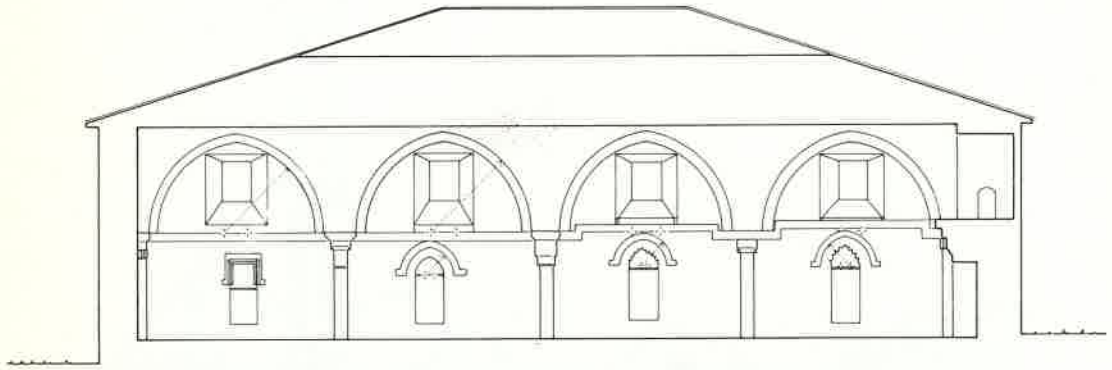
Niğde-Sungurbey Camii ve Türbesi

A - A Kesiti

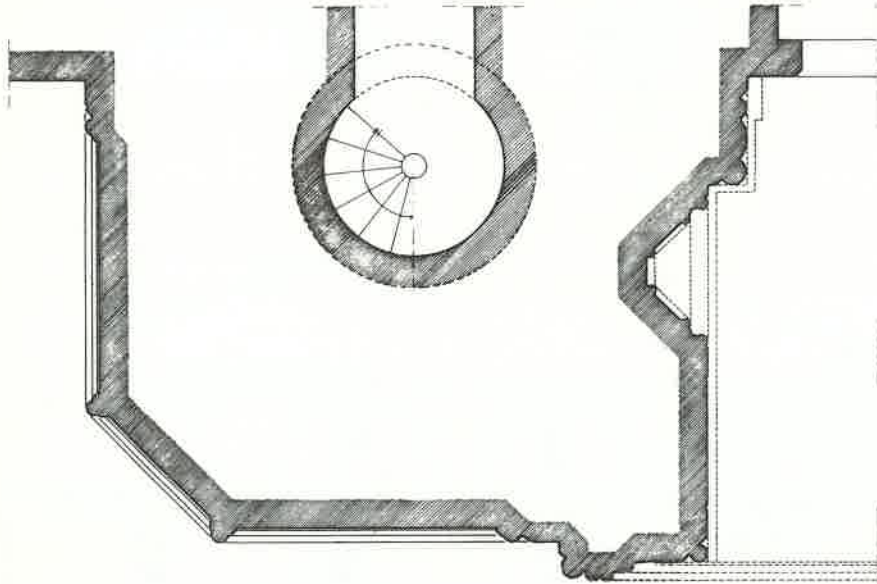
Niğde-Sungurbey Camii ve Türbesi

Detay - Plan  
Doğu Cephe Giriş Kapısı

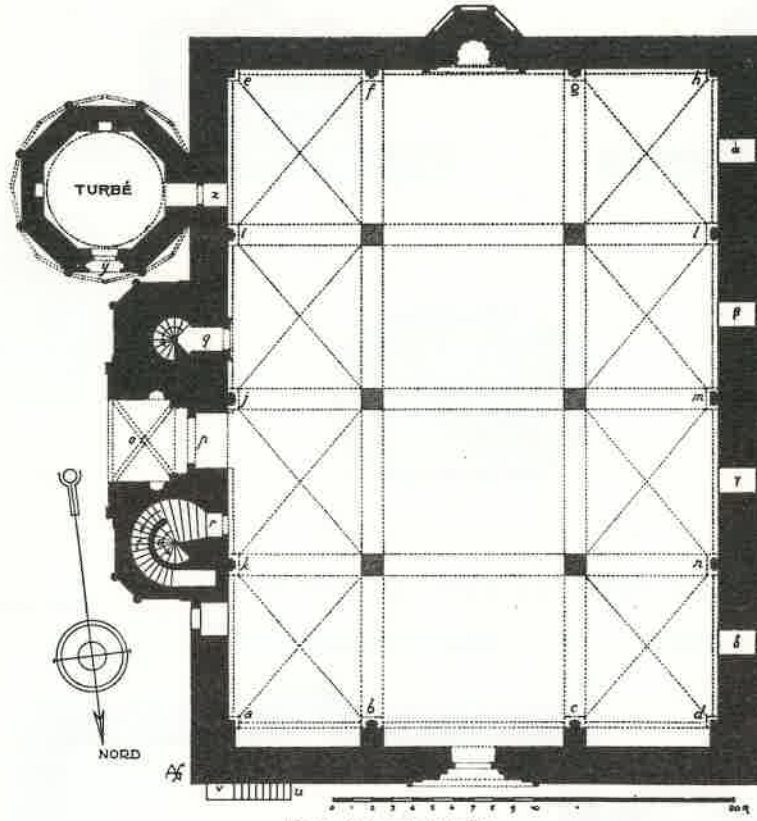
FIG. 77. — Mosquée de Sungurbey.  
Plan restitué.

PLAN - RESTİTUSYON

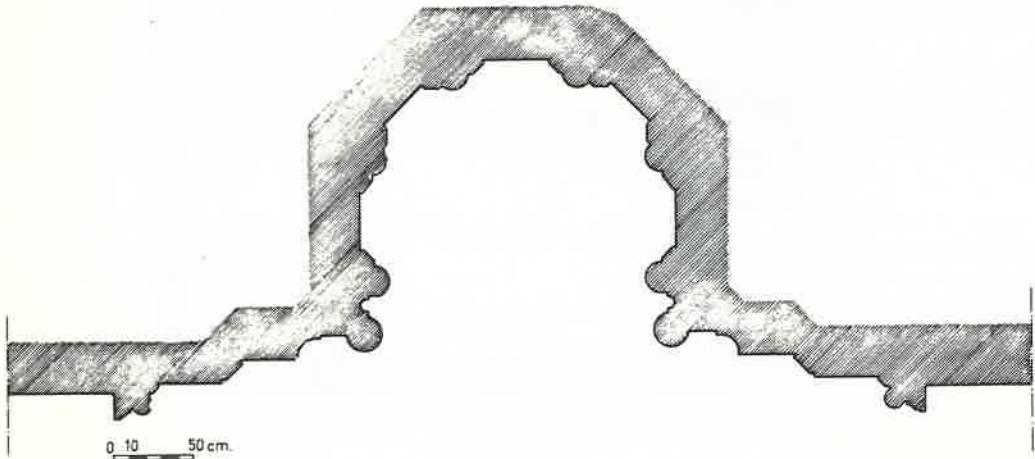
## Niğde - Sungurbey Camii ve Türbesi

Sungurbey Camii Mihrab detayı  
PLAN
