# Konya-Beyşehir Bayındır Köyü Camii

Dr. Yaşar ERDEMİR

### BAYINDIR KÖYÜ CAMİİ

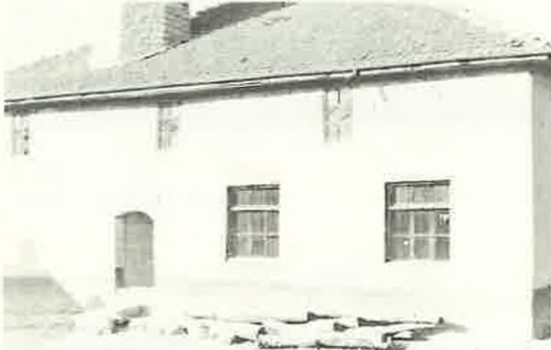
RESİM: 1  
Bayındır Camii'nin güney-batıdan görünüşü

**Yeri ve Tarihçesi:** Cami, Konya-Beyşehir karayolu üzerinde, Beyşehir'e 6 - 7 kilometre mesafede ve yoldan 1,5 kilometre kadar içeride bulunan Bayındır köyündedir (Resim: 1). Kitabesinden (Resim:2) yapının, H.767 (M.1365) yılında yapıldığı anlaşılmaktadır.<sup>(13)</sup>

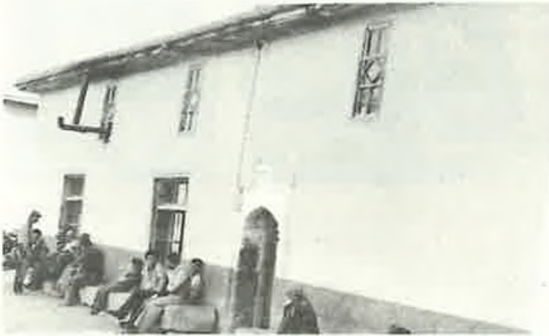
RESİM: 3  
Bayındır Camii'nin doğu cephesi ve girişi

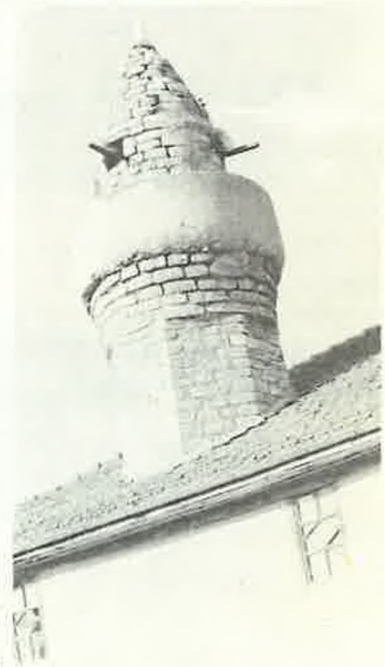
RESİM: 4  
Bayındır Camii'nin minaresi

**Minare:** Yapının batı iç duvarına bitişik ve buradaki girişin yanında yer almaktadır. 1.50 metre kadar yükseklikteki kare kaide üstte sekizgen gövdeye dönüşmektedir. Zeminden 1.00 metre yukarıda güney istikametine açılan minare kapısına basit ahşap basamaklarla çıkılmaktadır.

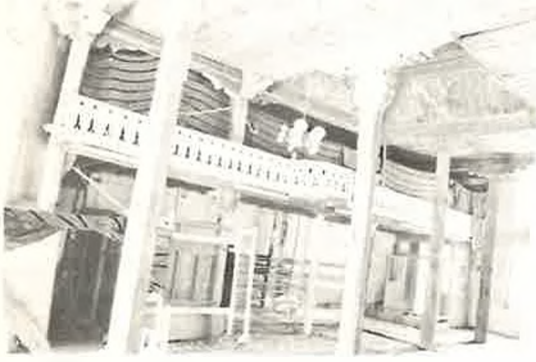
RESİM: 5

Bayındır Camii'nin iç görünüşü, mahfil ve tavanı

**Tavan:** Altın tahta kaplamalı olan tavan<sup>(15)</sup>, kible duvarına dik istikamette, kalınlıkları 25-32 cm. arasında değişen dört ana kirişe taşınmıştır (Resim: 5, 7 ve Renkli Resim: 1). Bu kirişlerden; batıdaki ikisinin kuzey ucu ile, doğudaki ikisinin güney ucu doğrudan duvarlara, diğer uçları duvarlardan çıkarılmış ahşap konsollarla, ortada yastıklar vasıtasıyla ahşap direklere otururlar. Bunlardan doğuda kalan ikinci ana kiriş, güney duvarından başlayarak kuzeye doğru üçüncü direk (Kadınlar Mahfili Korkuluğu) hizasına kadar 25'er cm. genişliğinde yan yana iki kirişten müteşekkildir. (Renkli Resim: 1). Ayrıca bu çift kirişin kuzey uçlarından başlamak üzere minare gövdesine kadar uzanan enine bir kiriş atılmıştır (Resim: 5). Bu ana kirişlerin yan yüzleri ve altları tahta levhalarla kaplanmıştır. Kaplamaların bir kısmı boyalı nakışlarla süslenmiştir. Kuzeyde enine kiriş, güneyde mihrap

önündekilerle, bunların kuzeyindeki desteklerin ortasına isabet eden kısımlar arasında orta sahin tavanı yükseltilecek bir tekne tavan şekline dönüştürülmüştür (Resim: 5). Tavanın merkezine çokgen yıldız şeklinde bir göbek oturtulmuş, yan yüzleri ise çıtalarla üçgenlere bölünerek aralarına kabartma beşgen yıldızlar serpiştirilmiştir. Orta sahin ile batısında kalan ara sahin, kuzeyde mahfil hizasında atılmış enine giriş, yanlarda ana girişlerin karşılıklı yüzleri, güneyde ise mihrap duvarı boyunca aynı seviyede uzanan iki sıra ahşap süs kuşağı ile çevrilmiştir. Alttaki kuşak daha geniş tutulmuştur. Orta sahin çeviren alt kuşak kırmızı zemin üstüne beyaz renkli olarak Kur'an'dan alınan yazılarla (Ayet-el kürsi) doldurulmuştur (Resim: 7, 8). Üstteki daha ince kuşakta siyah zemin üstüne beyaz renkli (papatya ve karanfile benzer) stilize bitkisel motifler yer almaktadır. Batıdaki ara sahin dolaşım güney duvarının batı ucuna kadar (tavan eteğinde ve aynı seviyede) devam eden alt kuşakta, ritmik olarak ters-yüz kıvrımlarla dilimli bir sümotifi görülür<sup>(16)</sup> (Renkli Resim: 2). Kıvrımların içinde lâleye benzer, stilize bitki motifi bulunmaktadır. Burada zemin koyu kırmızıdır. Sümotifi aşırı kırmızısı ile konturlanmış, içindeki bitkisel motif ise, kenarları yeşil, ortası beyaz renge boyanmıştır. Üstteki kuşak ise siyah zemin üstüne beyaz ve kırmızı ile boyanmış stilize gül, papatya ve karanfil bitkileri ile bezenmiştir. Bunların haricindeki diğer ana girişlerin yan yüzlerinde herhangi bir süsleme görülmez. Yalnız doğudaki ikinci ana girişin alt yüzünde, mihrap duvarı ile önündeki ilk destek arasında kalan bölümde çitallı bir taksimatla, ondan sonraki destek arasında bitkisel motiflerle, benekler halinde serpiştirilmiş değişik renkler göze çarpmaktadır (Renkli Resim: 1).

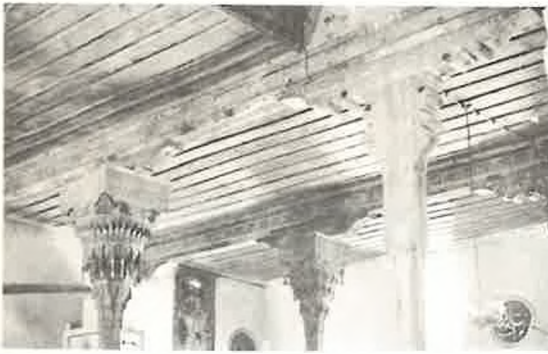
RESİM: 7

Sütun Başlıkları ve kirişlerdeki nakışlar

1 – Eski harim bugünkü güney duvarı ile, kuzeyde mahfil hizasındaki ahşap hatılın sınırlandırdığı alana isabet ediyordu. Yine beş sahnılı olan bu alanda destek sıraları, eş aralıklarla dizilmiş ikişer sütunu ihtiva ediyordu. Bu durumu doğrulayan kanıtlardan biri, camiin doğudaki dış ve ara sahnı hariç, diğer üç sahnın güney duvarında, kuzeyde ise; orta sahnın ile batıdaki ara sahnın sütun sıraları boyunca uzanan kirişlerin yan yüzlerinde görülen nakışlardır (Resim: 5, 7, 8; Renkli Resim: 2, 4, 6, 7).

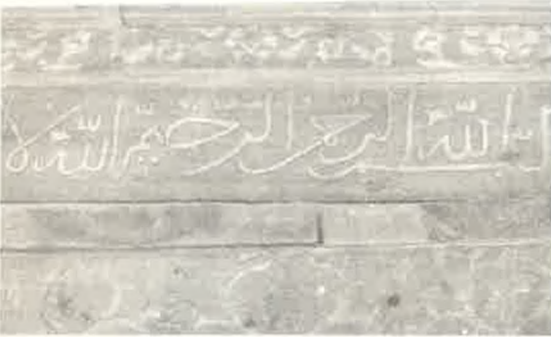
RESİM: 8

Kirişlerdeki yazı ve renkli nakışlar

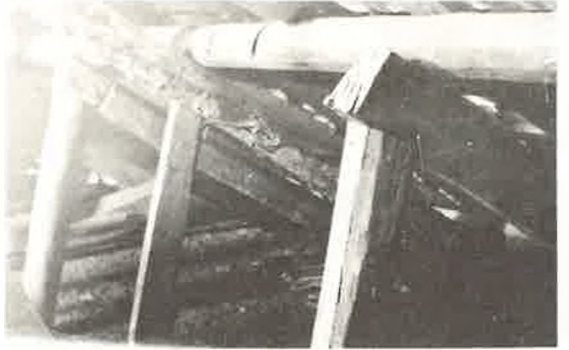
RESİM: 9

Camiin çatısında kullanılan orijinal kirişler

3 – Yapının üstü bugünkü gibi kırma çatı olmayıp, düz toprak dam örtüyüdü.<sup>(26)</sup> Tavan da, alttan düz tahta kaplama değil, her sahnın boyunca enine olarak atılmış kirişlerden oluşuyordu ve üstten kaplamaydı. Nitekim yaptığımız araştırmalarda bol miktarda eski ahşap kirişin çatıda kullanıldığını gördük (Resim: 9). Bu kirişlerin uzunlukları ile sahnınların genişliği de birbirine uymaktadır. O halde bunlar tavan kirişleri olmalıdır. Diğer bir durum; bugün çatı ile tavan arasını aydınlatmak amacıyla açılmış olan tepe penceresinin kapaklarında kullanılan tahta levhalardır. Bu levhalarda —silik ve yıpranmış olmasına rağmen— eski motif ve renklerin izleri belli olmaktadır (Resim: 10). Bunların, orijinal yapının tavanında, kirişler arasında kullanılan levhalar olduğunu, camiin tamiri esnasında sökülerek buralara gelişigüzel monte edildiğini rahatlıkla söyleyebiliriz. Yine, yukarıda sözünü ettiğimiz tekne şeklindeki tavan göbeğine ait olduğu ve devrinden kaldığı belirtilen<sup>(27)</sup> parça mahfil merdivenlerinin sol kenarına çakılmıştır. Yan yana tahta levhalardan oluşan bu parça "aşı kırmızısı" dediğimiz renge boyanmıştır.

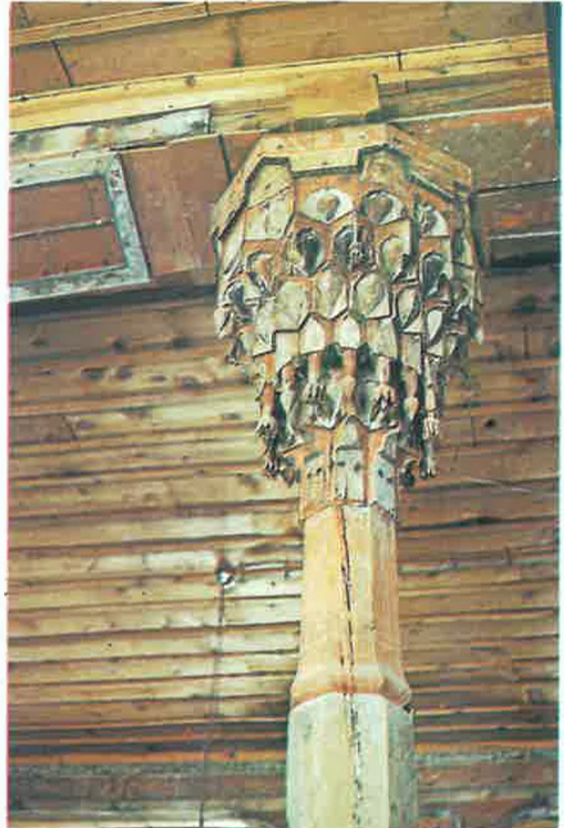
RESİM: 3  
Mihrab önünde  
batıdaki ilk sütun  
ve başlığı

**Batıdaki İlk Sütun:** Üç metreye yakın bir yükseklikten sonra zikzaklı bir geçişle boyun kısmı oluşturulmuştur (Renkli Resim: 3). Bu kısım, gövdeden daha ince ve 20 - 25 cm. yüksekliğinde olup kırmızı ile boyanmıştır. Bunun üstünde kademeli olarak ve çivilerle çakılmak suretiyle sıralar halinde yükselen mukarnas parçalarından ibaret bir baş-

lık bulunmaktadır. Dört sıralı olan ve çakma usulü ile yapılan bu başlıkta<sup>(17)</sup> çeşitli renkler kullanılmıştır. Alttaki düz basit mukarnas dilimlerinin meydana getirdiği ilk sıradan sonra, badem biçimindeki motiflerle süslü ikinci sırada, açık kırmızı zemin üstüne beyaz, yeşil ve mavi renkli bitkisel motifler göze çarpmaktadır. Üçüncü sırada mavi ve kırmızı, dördüncü ve en üstteki sırada kırmızı, altın yıldız renk kullanılmıştır. Bu sıranın alt saçağında çepeçevre haşhaş kozasına benzer püsküller sarmaktadır. Bunlar yeşil ve kırmızı ile boyanmıştır. Başlık tablası, yüksekliği az kare prizma biçiminde olup, alt köşeleri mukarnas dilimleri biçiminde oymalarla süslenmiş, ve her köşesine irice birer püskül monte edilmiştir. Başlık tablasının kuzey ve batı yüzü yazı, güney ve doğu yüzü bitkisel motiflerle tezyin edilmiştir.

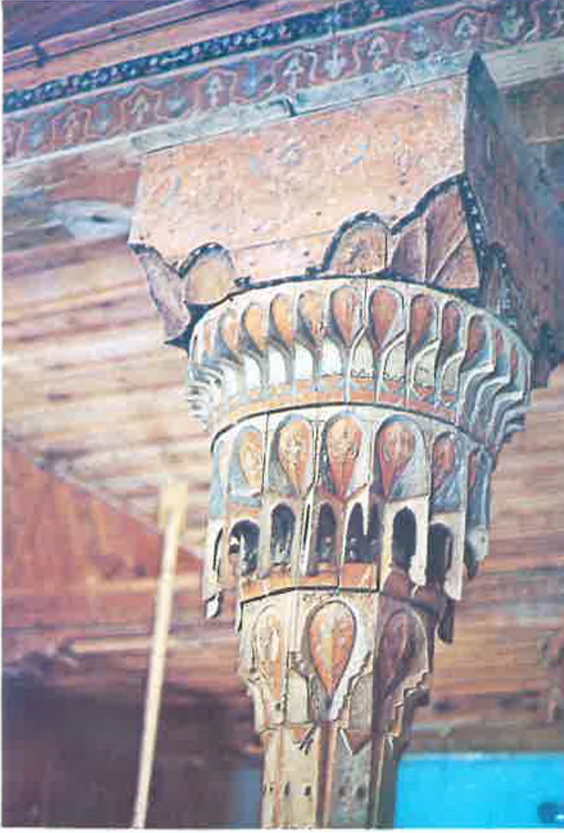
RESİM: 4  
Mihrap önünde ortadaki ikinci sütun başlığı.

**Mihrab Önündeki Batıdaki İkinci Sütun:** Sütun gövdesi tabandan itibaren bir metreden sonra, altta tek sıra düz, üstte zikzaklı, bunun üstünde de tek sıra ve baklava dilimi şeklinde boyalı süs kuşakları ile bezenmiştir (Renkli Resim: 4). Kırmızı ile boyalı olan bu kuşaklardan baklava motifli olanı 10 cm., diğerleri 5 cm. genişliğindedir. Bunların üstünde 15 cm. genişliğinde papatya ve güle benzer motiflerin yer aldığı diğer kuşakta zemin kırmızıya, yaprakların konturları koyu, içleri açık yeşile, diğer kısımları kirli beyaza boyanmıştır (Beyaz sonradan bozulmuş olmalı). Zikzaklarla geçilen ince bir boyundan sonra başlık kısmı gelmektedir. Başlık dört sıralıdır. Alttaki sırayı ince dilimli parçalar oluşturmaktadır. Üstteki ikinci

sırada yer alan badem biçimli mukarnas dilimlerinin içleri, kırmızı zemin üstüne yeşil, mavi ve beyaz renkli lâleye benzer motiflerle doldurulmuştur. Üçüncü sırada benzer biçimdeki mukarnas dilimlerinin alt uçlarından aşağıya doğru ince tahtadan oyulmuş uçları palmet şeklinde püsküller sarmaktadır. En üstteki sırada kırmızıya boyanmış badem şeklindeki mukarnas parçaları yan yana sıralanmıştır. Kübik başlık tablasının alt köşeleri mukarnas dilimleri ile süslenmiştir. Kuzey-güney yüzlerinde yazı, doğu ve batı yüzlerinde bitkisel motiflerin yer aldığı bu tabla üstte yastığı taşımaktadır.

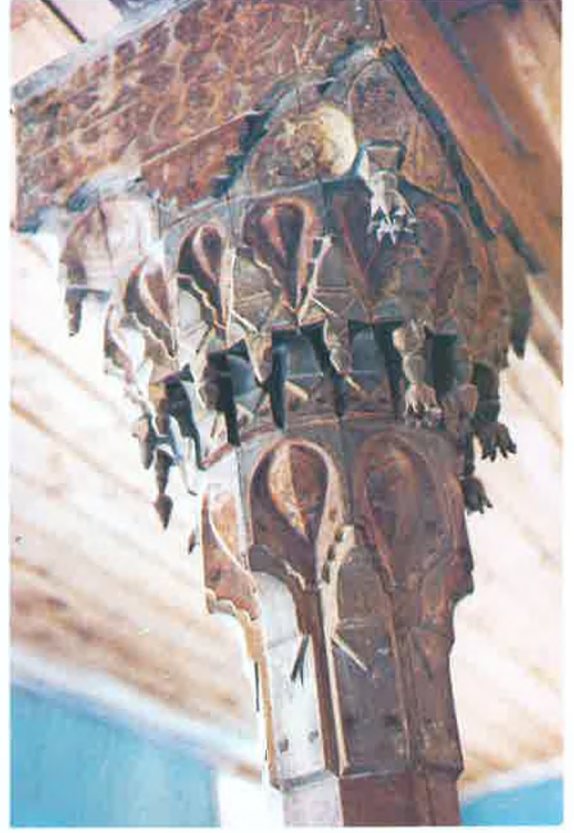
RESİM: 5  
Mihrab önünde  
doğudaki üçüncü  
sütun başlığı

Üçüncü Sütun: Gövdesi daha sade tutulan bu ahşap sütun taştan kare bir kaideye oturmaktadır. Batıdaki ilk sıranın sütunlarında olduğu gibi, burada da zeminden üç metreye yakın bir yükseklikten sonra ince bir boyun ve başlık gelmektedir (Renkli Resim: 5). Boyun kısmına geçiş "armudi" tâbir edilen biçimde (boğumlu olarak) oyulmuştur. Başlığın alt kısmında, diğerlerinde olduğu gibi, sade mukarnas dilimleri yer almaktadır. Üstteki mukarnas sırasının alt saçağında damla ve haşhas kozası biçiminde püsküller yan yana ve münavebeli olarak başlık çevresini dolaşmaktadır. Daha üstteki mukarnas sırasında da püsküllerin (bir kısmı kopmuş ve kırılmış olmasına rağmen izleri belli olmaktadır) daha küçülmüş olarak aynı şekilde sıralandığı görülmektedir. Başlık tablası sekiz yüzölçü olup, diğer başlıkların tablalarından daha dar tutulmuştur. Her yüzde aynı şekilde tekrar edilen ve ritmik olarak kıvrılan tek sıra bitkisel bir süs kuşağı tablayı çepeçevre dolaşmaktadır.

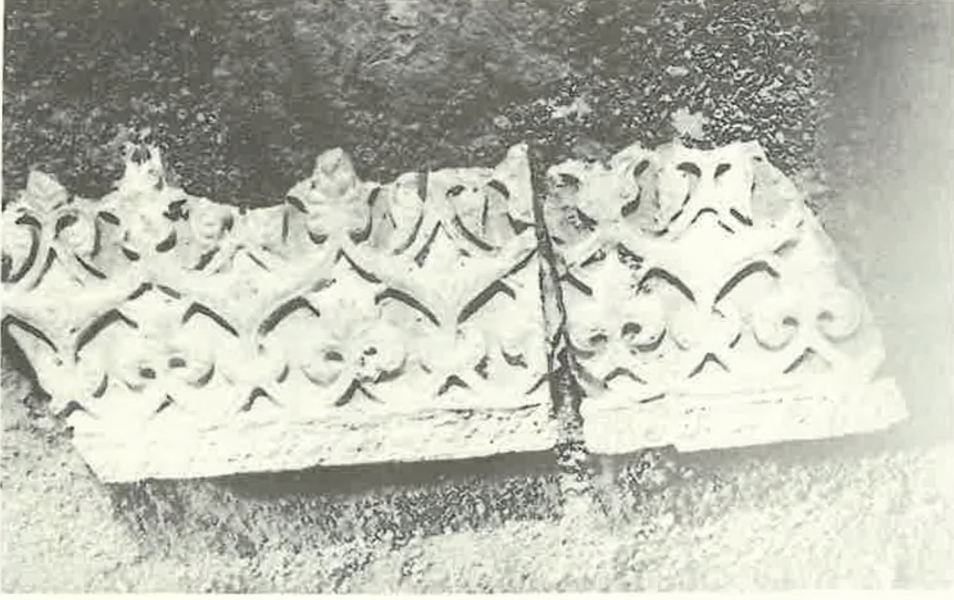
RESİM: 12  
Camii'n eski  
mihrabına alt  
alçı parçalar

Hacı Yusuf Kalaycı isimli bir zat'ın evinde mihraba ait bazı parçalar bulduk. Bunlar kalın ve ince olmak üzere bitişik iki bordürden meydana gelmektedir (Resim: 11). Alt ve üstten birer zencerek motifi ile sınırlanan, 30 cm genişliğindeki kalın bordürün içini, nefis bir kabartma sülüs yazı doldurmaktadır. Giriş bir şekilde ve muntazam olarak yazılan bu sülüsün elif uçları çengelle niha-yetlenmektedir. Daha ince olan ikincisi ise, birer kenarı bordürün alt ve üst çizgisine çıkışacak şekilde, yan yana dizilmiş altıgenlerden oluşmaktadır. Bunların içi stilize birer çiçekle doldurulmuştur. Mihraba ait olan diğer parçalara çatı boşluğunda rastladık (Resim: 12, 13). Taç kısmı olduğunu düşündüğümüz bu parçalardan birisinde (Resim: 12), altta ince bir bordür, üstte 26 cm geniş-

liğinde kalın bir bordür vardır. İnce olanı yan yana getirilmiş sekiz köşeli yıldızlar, kalın olanı, münavebeli olarak sıralanmış palmet ve lotüslerle süslenmiştir. Diğer parçalardan (Resim 13) birinde, yan yana altıgenler yer almaktadır. 27 cm genişliğinde bir bordür oluşturan bu altıgenler zikzaklı profillerle çerçevelenmiştir. Başka bir parçada ise, zencerek motifi ile yazı görülür. Yazı 9 cm genişliğinde bir bordürü doldurmaktadır.

Bu parçalar bize mihrabın orijinal kompozisyonu hakkında bir fikir vermektedir. Şöyle ki: Üstte palmet ve lotüslerin bulunduğu parça, mihrab çerçevesinin taç kısmını, 30 cm genişliğindeki yazı bordürü ve küçük altıgenlerden oluşan parça, nişin üstündeki alınlığı, 27 cm genişliğindeki altıgenlerin meydana getirdiği bordür ile, 9 cm genişliğindeki yazı bordürü ise mihrab çerçevesinin yanlarını oluşturmaktadır, diyebiliriz.<sup>(28)</sup>

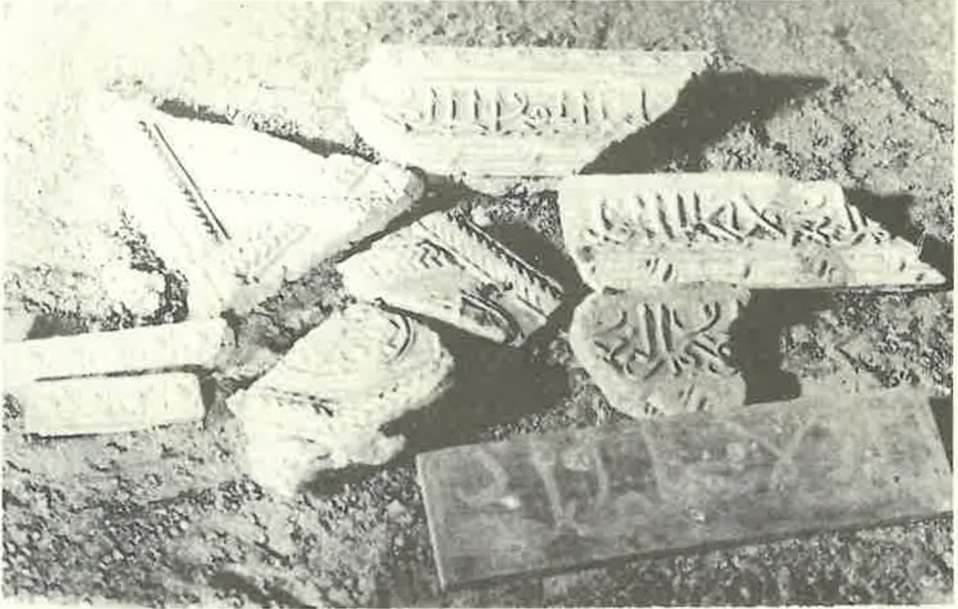
RESİM: 13  
Eski mihraba  
alt alçı parçalar

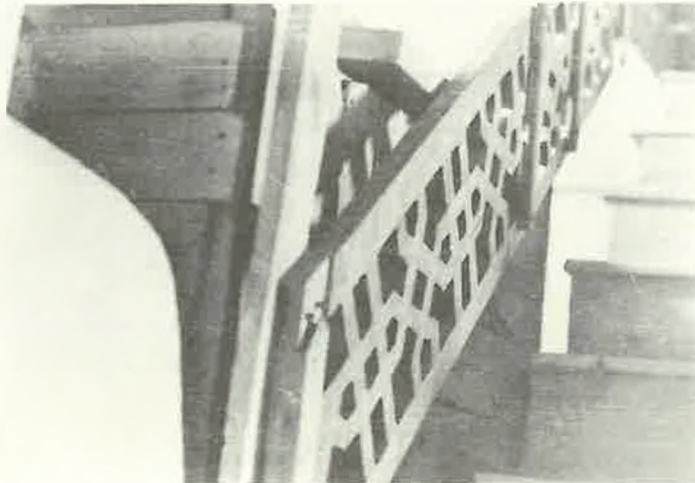
RESİM: 14  
Camii'n eski  
minberinin  
korkuluğu

Minberin orijinal durumunu bilemiyoruz. Fakat orijinal minbere ait olduğunu sandığımız yan korkulukların birisi, şimdiki mahfil merdiveninin sol kenarına monte edilmiş durumdadır. Korkuluk, geometrik düzende ve geçme tekniği ile işlenmiştir (Resim: 14).
