Prof. Dr. Orhan Cezmi TUNCER

## **Sahip Ata (Gök) Medrese İle İlgili Çalışmalar**

## A-1978 YILI KAZISI

## B-1990 YILI KAZISI

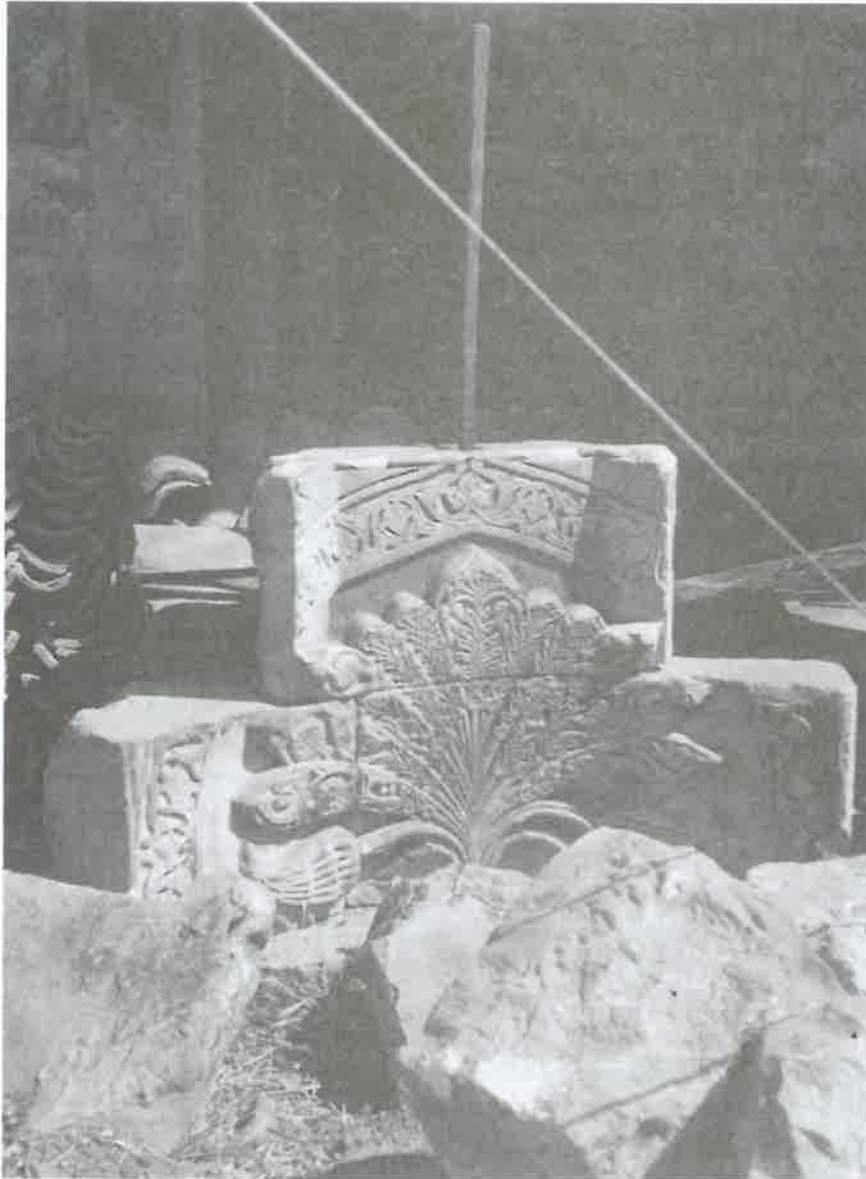
Res. 3: Hangi yapıdan getirildiği bilinmeyen mihrap kalıntısı.  
(Şahne Kümbetinin olabilir)

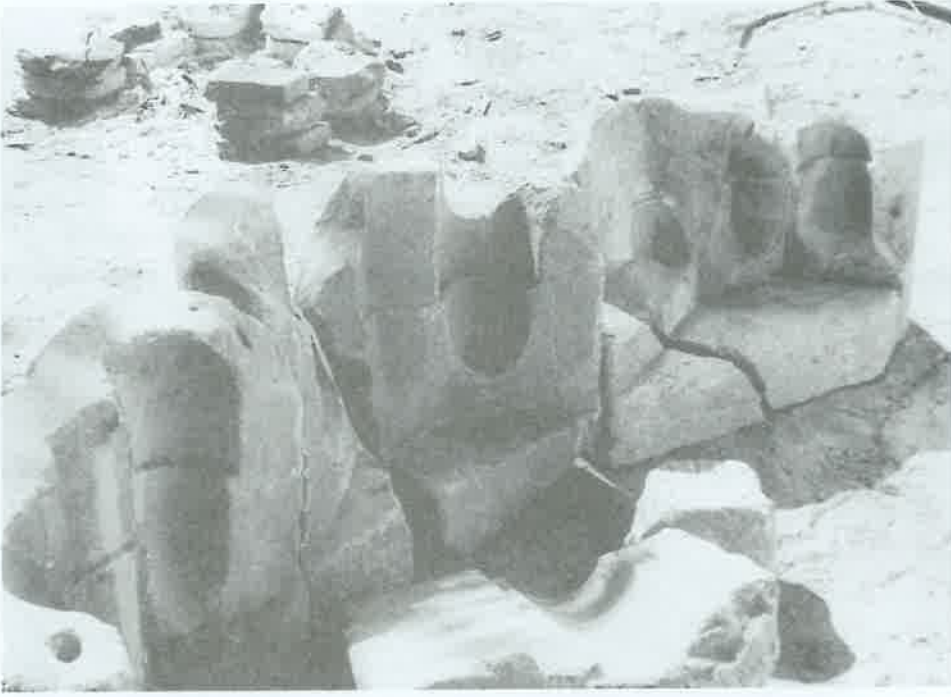
Res. 4: Avlu temizliğinde bulunan havuz korkuluğu ve su arki.

02.08.1978 Çarşamba : Baş eyvanın doğu kazısında, duvar içi yüzü temiz kaplamaları görünmeye başladı (Res. 7). Temel dolgusundan alını profilli iri bir mermer çıktı. Geniş yüzüyle toprağa oturuyor. Açıkları uyuyor. Bu havuzun taban taşlarından biri, yanında oluk taşları da bulundu. Baş eyvanın döşemesi yok edilmiş (Res.4).

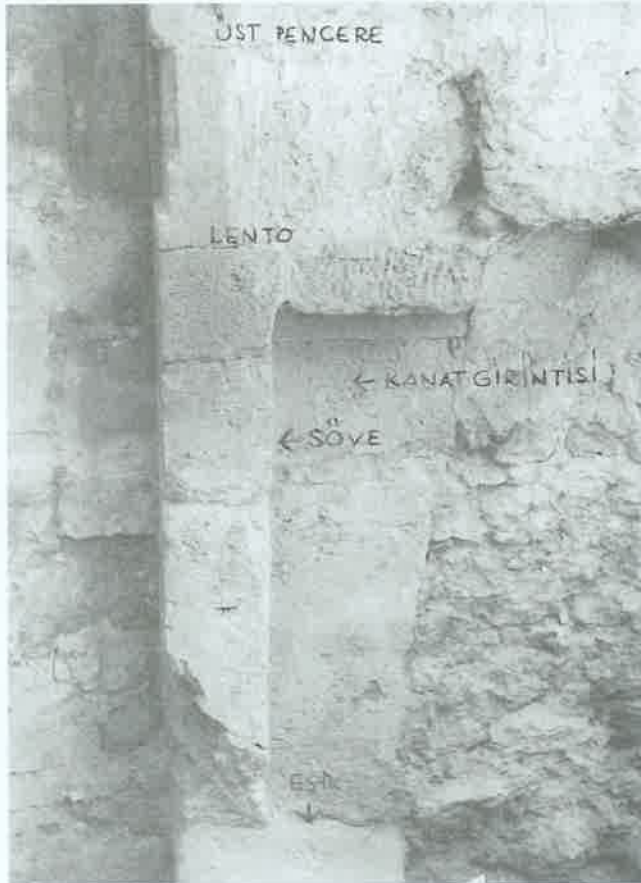
Res. 5: Islak alan kapısının, eşik, sol söve, lento kökü ve üst pencere kalıntısı.

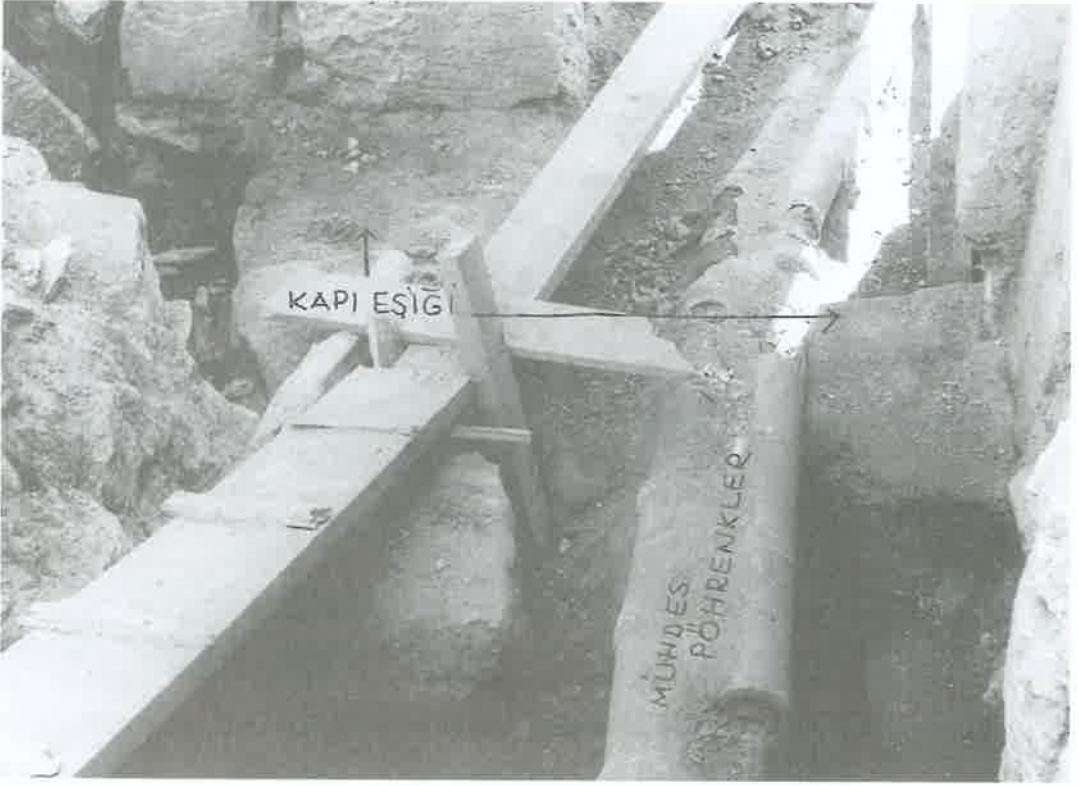
Res. 6: Islak alan kapı eşığı üstündeki muhdes pöhrenkler ve solda üst kat merdiven kapı eşığı.

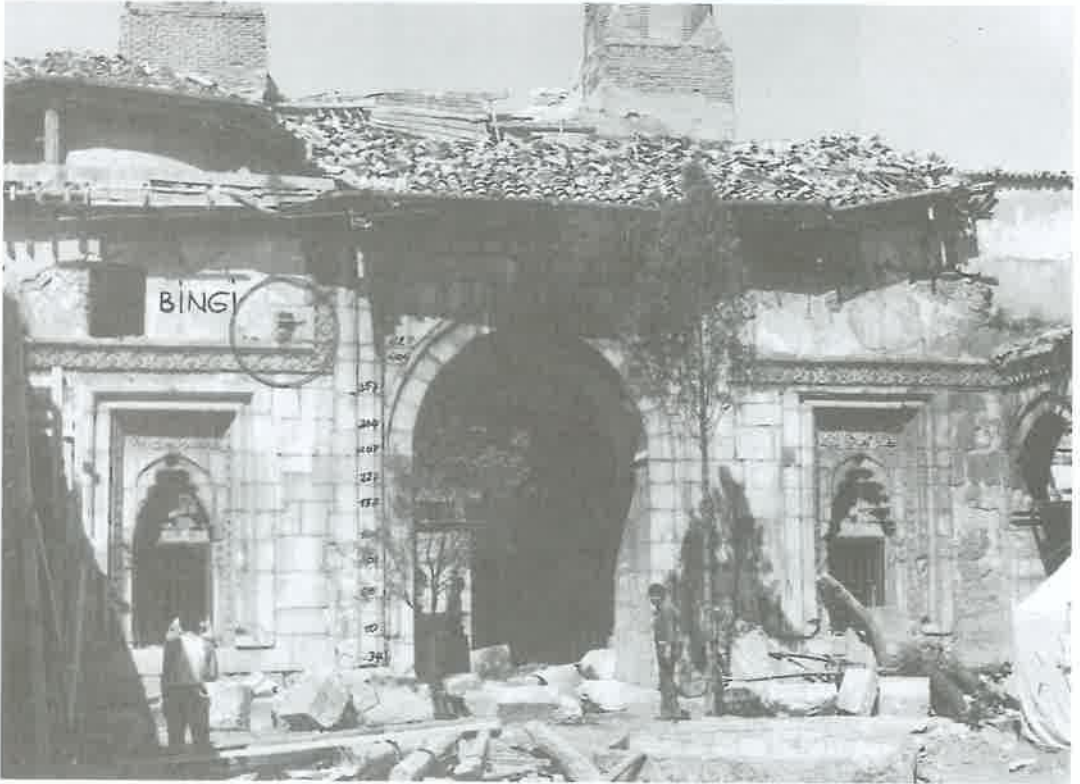
Res. 10: Giriş kanat avlu yüzü.

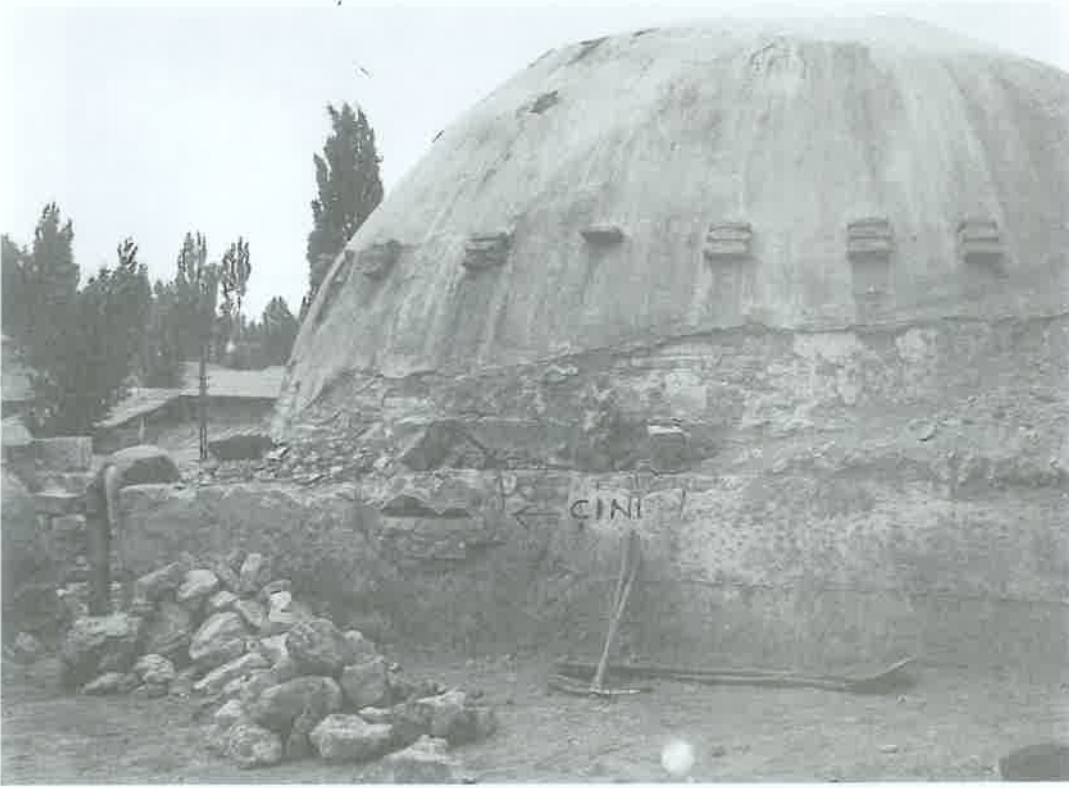
Res. 12: Mescit kubbe eteğinde 2 sıralı tuğla bingiler, çentiklenmiş kasnak ve çini kalıntısı.

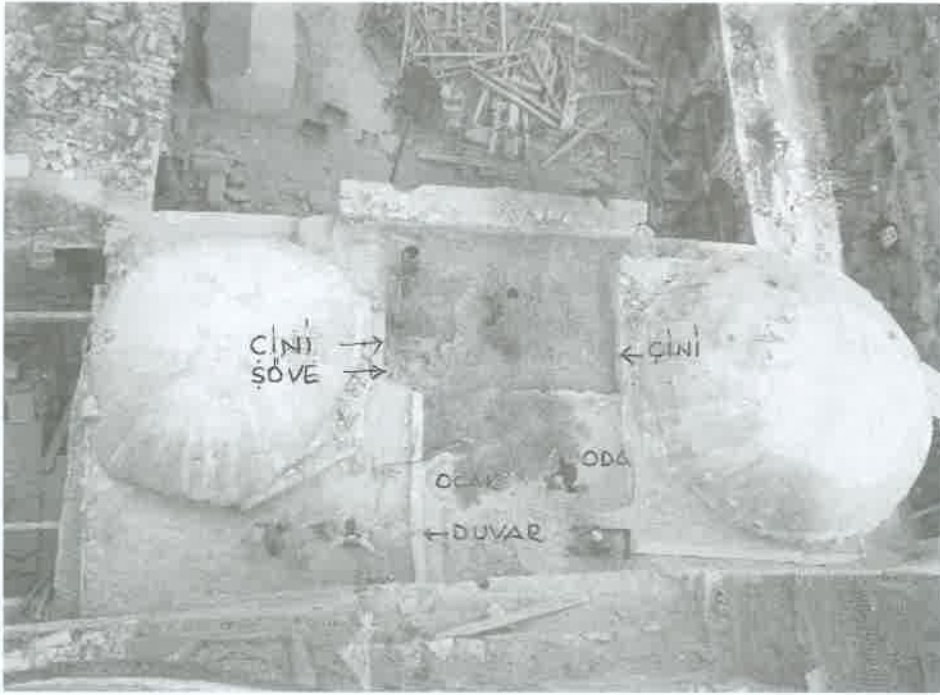
Res. 17: Griş eyvanı üstünden diğer bir ayrıntı.

Kuzey merdiveni altında çini bir su (çerçeve) parçası varlığını koruyor. Siva üstünün bununla kaplı olduğu böylece kanıtlanıyor. Her iki kubbenin çevresi oldukça toprak dolmuş. Özellikle ön yüz kalkanlarıyla aralar çokça dolu. Buradan başlayarak boşaltıyoruz. Kısa süre sonra mescit kubbesi eteğine yakın kotta gezintiyi sağlayan tek sıralı tuğla bingiller ortaya çıkıyor. (Res. 12). Eteğine inince kasnak araştırmasına başladık. Avluya bakan yüzünde, tepe pencereleri nedeniyle zaten yaklaşık kot belli. Silmesi yok olmuş, Mescidin güney yönünde arkasındaki örtük yıkık olduğu için dolguya fazla dokunmıyoruz. Sınıfın kuzey duvarı zaten yenilenmiş, 2 kubbe arasında, giriş eyvanı üstünü yavaş yavaş kaldırıyorlar. 2 m'ye yakın dolgu var (Res-17).

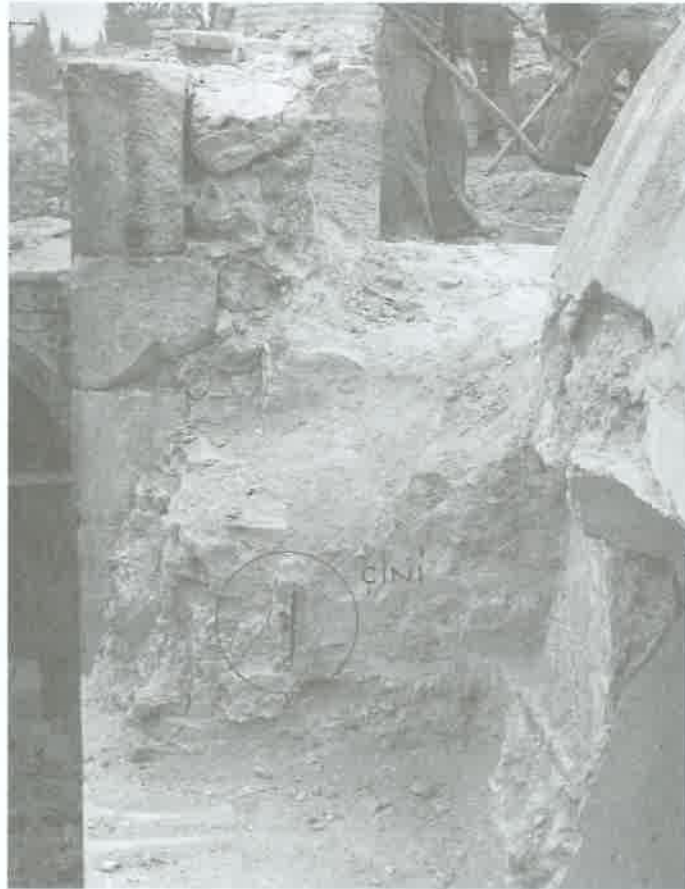
Res. 18: Giriş avlu yüzü kalkanı kuzey yüzünde çini kaplama kalıntısı.

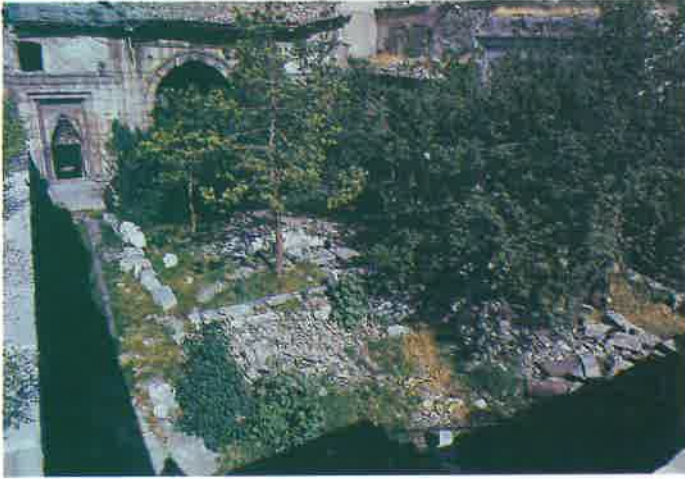
Res. 2: Avlu ve çadırlarımız  
(batı yönde, minareden doğu yöne doğru).

10.07.1978 Pazartesi: Teslim aldığım şekliyle yapıyı görüntüledim. Bakımsızlıktan avlu, vahşi bir orman görünümünde (Res. 2). Çam, elma, erik ve leylak ağaçları adamakıllı büyümüş olup görüntülemeyi oldukça engelliyor.

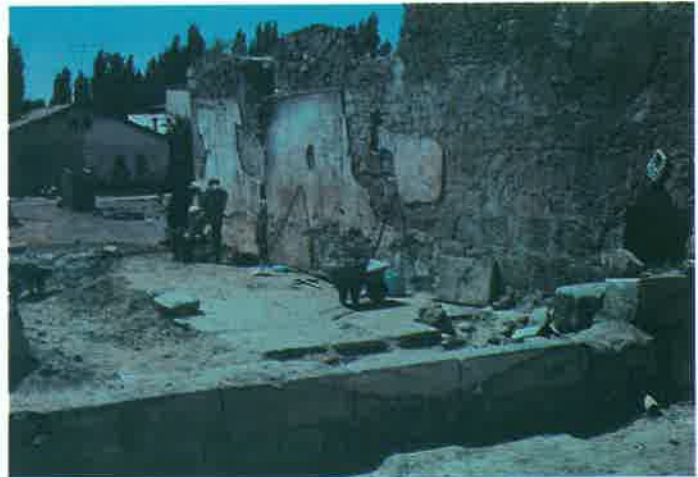
Res. 7: Yıkık doğu kanat.

05.08.1978 Cumartesi : Baş eyvanın güneyindeki büyük alanın araştırması başlıyor. 4-5 yıl önce buradaki yıktırdığım bekçi evinin banyo için yapılan delikli döşemesi, pöhrenk ve döşeme kaplaması çıkıyor. Söküp atıyorum (Res. 7).

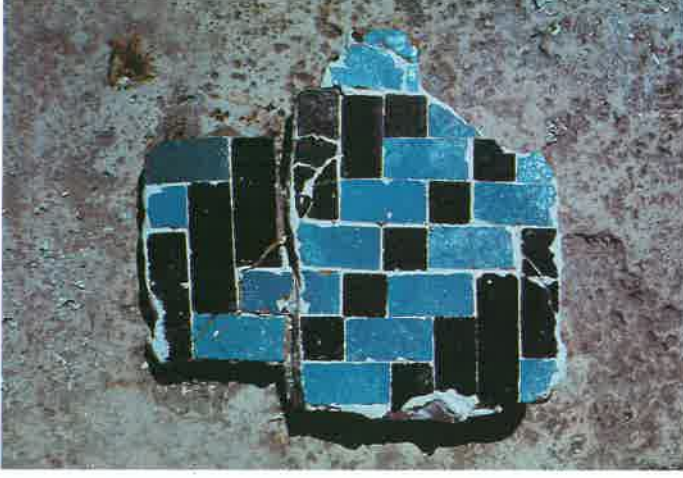
Res. 8: Doğu kanat kuzeyindeki köşe odada duvar çini kaplama döküntüleri.

03.08.1978 Perşembe : Doğu kanat kuzey odasında (baş eyvan kuzeyi) avluya açılan kapı eşiğini baz alarak dolguları dışarıya atıyoruz. Eyvan duvarının 1,50 m açığında (kuzey) buna koşut bir moloz taşı (eni 1.00 m) duvar bulundu. Bu alanın tüm duvarları böyle (ince yonu) örülü. Buruciye'den esinlenerek burada merdiven arıyoruz. Ancak eni çok fazla ve biraz derinden dış duvara yakın yerde döşeme taş kaplamaları ortaya çıkıyor. Burası bir aralık olmalı. Bu ara duvar, arkasını kareye dönüştürmüş (12.45 x12.35 m). Avludan bu aralığa bağlantı sağlayan taş, iğreti görünüyor. Kaldırınca asıl eşik çıktı. İç döşeme kotunu buna göre sürdürüyoruz. Ara duvarın bu kapıya yaklaştığı yerde örgü kesilip eşik oluşturulduğu, dolgular kalkınca anlaşılıyor (8.8.1978). Arkası bir sahanlık ve 1.00 m. sonra kesilip yeni eşikle iç alana giriliyor. Kazıda çini kırıkları görünmeye başladı. Bir tanesi bozulmadan yüzükoyun yıkılmış. Alçıya alıyorum (Res. 8).

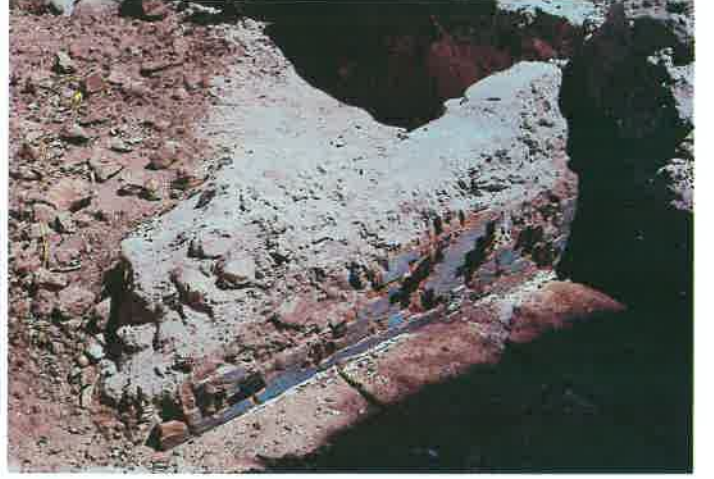
Res. 9: Kuzeydoğu köşe odada çini kaplı sanduka tabanı.

örtülen bir kapı olduğu anlaşılıyor (1.40 m açıklıklı). Sahanlığı izleyen kare alan bizce bir türbe yeri (Res. 9).

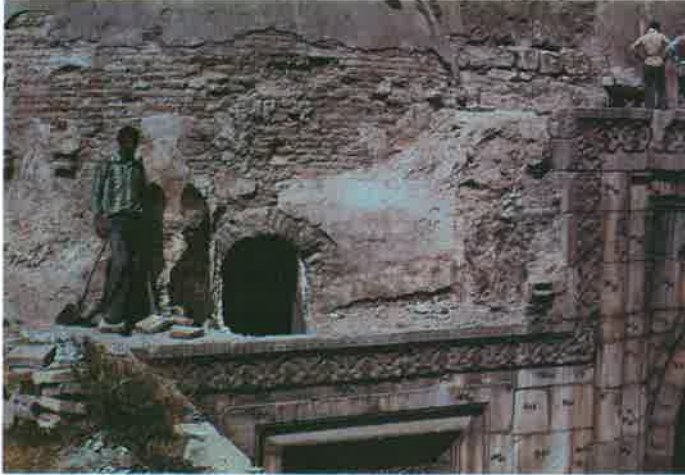
Res. 11: Giriş üst katı mescit kesimi. Kazıtılan sıva, tuğla duvar ve özgün bingi.

24.07.1978 Pazartesi: Medresenin giriş (batı) kanadı üst katında çalışmayı başlattım. Korumak amacıyla eskiden yapılan ve oldukça yıpranan ahşap çatı ile çoğu kırık alaturka kiremitler alınıp dışarıya atıldı. Boyutlu güzel bir silme çıkıyor yıkıntılardan. Diğer 3 eyvanda olduğu gibi giriş eyvanı da yanlarından yüksek. O nedenle mescit (güney) ve sınıf (kuzey) damından buraya, ön yüzü (avlu) sıvalı, onların pencerelerini kapamayan birer üçgen duvar var. Merdiven basamakları yok olmuş. Örgü alt kotunda birer profilli bingi taşı yerinde duruyor (Res. 10.) Sıvayı kazıtınca tuğla örgülü olduğu anlaşılıyor (Res. 11)

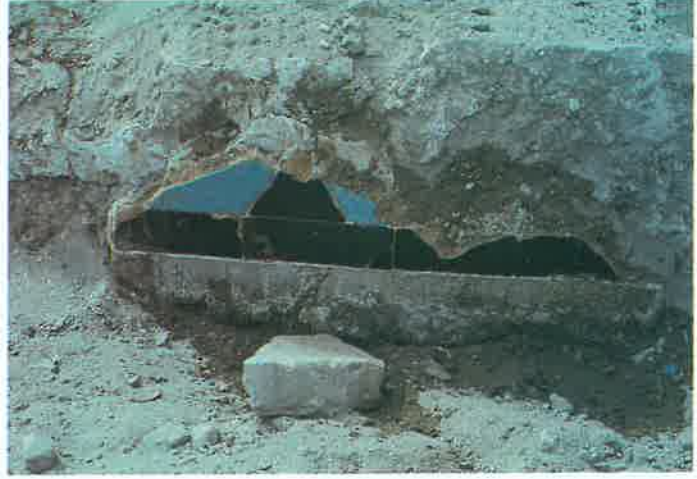
Res. 13: Mescit kubbe kasnağı kuzey yüzünde çini kaplamadan ayrıntı.

18.08.1978 Cuma : 2 kubbenin (giriş eyvanı üstü) birbirine bakan koşut kasnak yüzlerinde çini mozayik duvar kaplaması çıktı (Res. 13.). Güneydeki + 6.17 kuzeyindeki + 6.04 kotunda. Siyah bir su çerçeveyi, yukarıda altıgen cam göbeği renginde çiniler beziyor (2 duvarın diğer yerleri hep çentikli) (Res. 14-15). Aralarında siyah üçgen çiniler boşlukları dolduruyor. Ayrıca kazıda ara duvar ve ocak (Res. 16), biraz sonra 2 tandır çıkıyor<sup>9</sup> Giriş tonozu üstü iç içe 2 oda şeklinde. Kuzey duvar, sınıf kubbesinden 1,00 m açıktaki ve buradan kubbenin arkasındaki alana geçen kapının sövesi duruyor (Res. 17). Güney çini kaplama, bu enine ara duvara gelip kesiliyor. 18 cm'lik duvarlar kireç, katkılı özel bir karışım, alçı, mermer tozu v.b olmalı. Ara duvar kuzey uçta kapı ile kesiliyor. Kaplamaların arka odaya uzandığı güneyde belli oluyor. Giriş eyvanının avlu yüzündeki kalkan duvarı sağ ve solunda bulunan tuğla duvarı söktürürken, kuzeydekini kuzey yüzünde- daha önce belirttiğimiz gibi - çini kaplama bulunuyor (Res. 18). Kubbelerin çini kaplı olduğunu kanıtlayan hiçbir artık kalmamış, tuğla basamaklara bakılırsa yalın. Buralarda zengin çini dekor varmış.

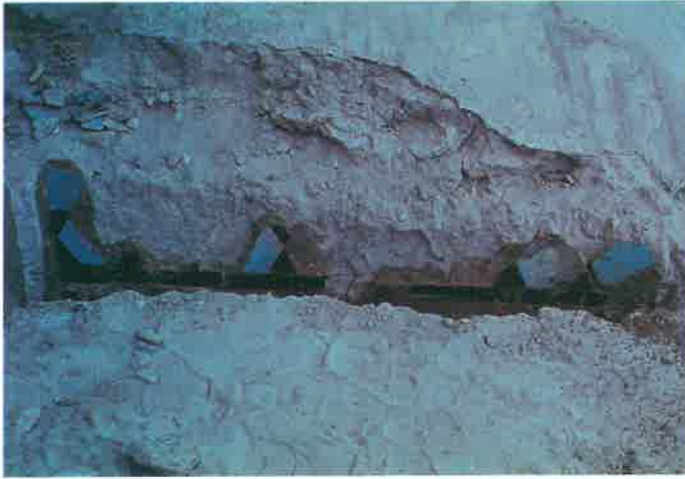
Res. 14: Sınıf kubbe kasnağı güney yüzünde duvar, çini ve kapı sağ sövesi.

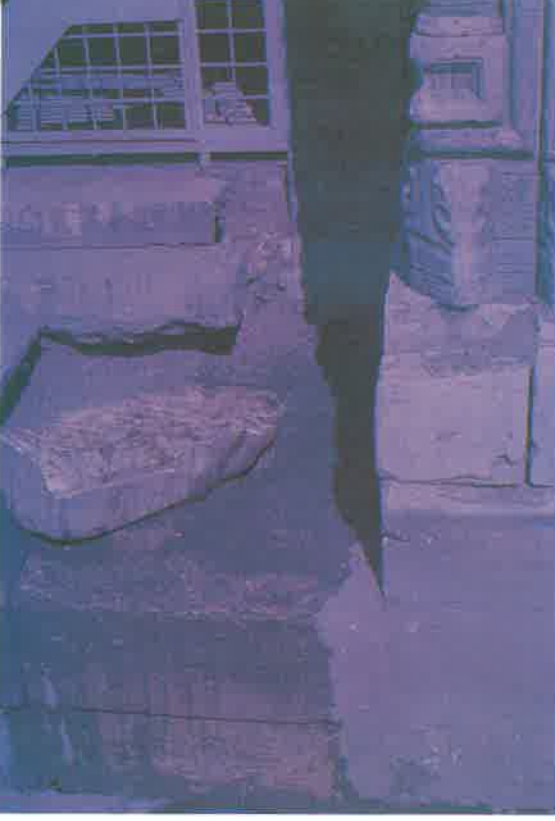
Res.19: Giriş (Taçkapı) önünde bulunan özgün eşik ve temizlenip şimdilik oraya koyduğumuz özgün dendan.

Ön (batı) yüzde özgün eşik, şimdikinin 90 cm aşağısında (-1.96 m) bulunuyor (Res. 19). Bu hem ön hem giriş eyvanı gerçek kotlarını sağlamamızı da sağlıyor. Kapı önüne düşmüş sağlam bir dendan bulunuyor (Res. 20), hemen görüntülerip, temizletip, istampajını ve ölçülerini alıyoruz. Ön yüzde -1.77'de mermer sıra bitiyor ve -2.12 m'ye kadar normal taş sırası devam ediyor. Çeşme önünde -1.62 kotunda eski yalak tabanı, -2.05'te temel 5-6 cm. taşkınlığı ve -2.94 m. kotunda pöhrenk (içi ø 12, et kalınlığı 2'şer cm) bulunuyor (Res. 21). Böylece çeşme yalağının 1.60 m yükseltildiği kesinlik kazanıyor. Medresenin kuzey batı köşesindeki bezeli yuvarlak desteğini kare plan çeviren köşe pahlarının -1.05 kotunda başladığı görülüyor. Bunun üzerine, güneybatı köşe desteğini açtırıyor ve köşe pahlarının -1.38 ile -0.81 kotlarında bulunduğunu belirliyoruz (Res. 22). Böylece Gök Medrese batı (ön) yüzünün kuzeyde (sol) -1.15, güneyde (sağ) -1.60 m olacak şekilde akıntılı olduğu anlaşılıyor. (Kapı önü -1.40 m).

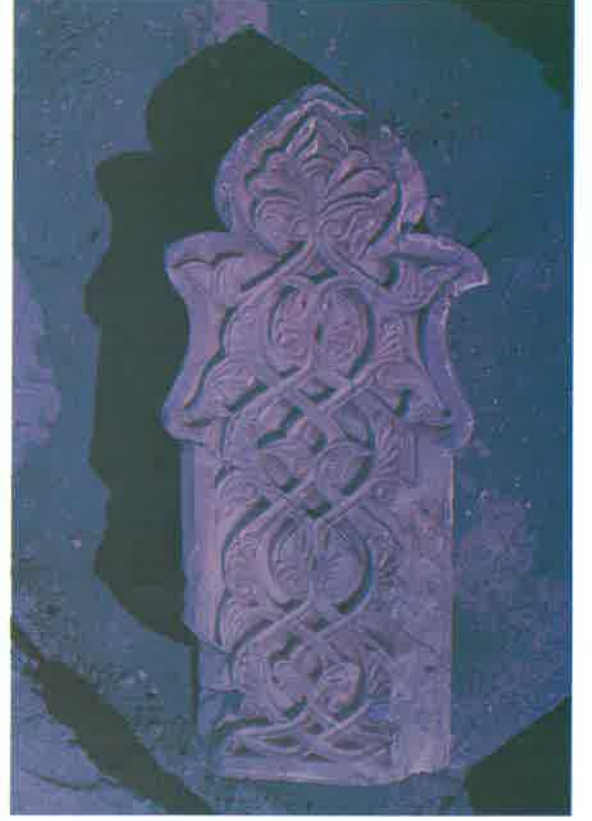
Res.20: Kazıda bulunan dendan.

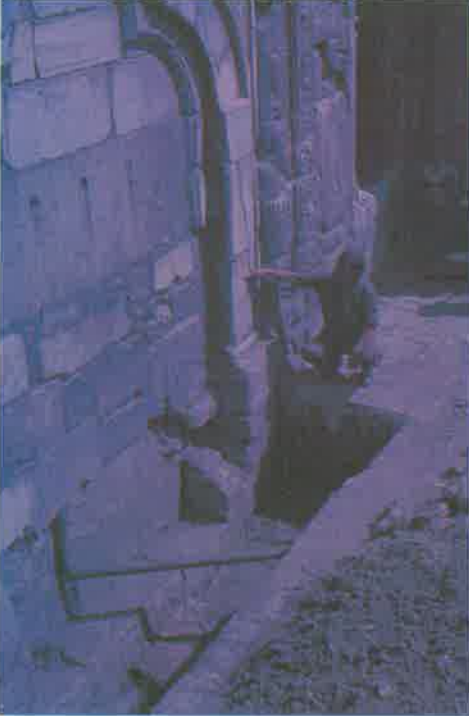
Res.21: Çeşme önü kazısı, yalak kotu ve döşeme kaplaması.

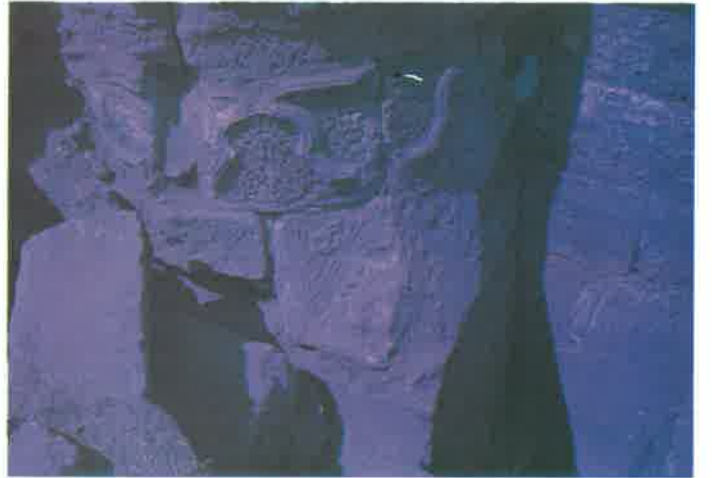
Res.22: Giriş (batı) yüzünde sağ (güney) köşe desteği geçiş bölümü.

Güney yüzde en batıdaki desteğin geçiş sırasının -0.81 ile -1.38 arasında olduğunu belirtmiştik. Eyvanı içeren 2 destek arası moloz taş onarımlı kesim altından yine inceyonu örgü çıkıyor. Bu kanadın taşkın kesiminin duvarı da yenilenmiş. Doğuya doğru ilerledikçe arazi kot kaybediyor ve beden duvarları yüksekte kaldıkça yıkımı kolaylaşıyor. Üstelik doğu eyvanı 2 yanındaki büyük açıklıkların bu sonucu oldukça kolaylaştırdığı anlaşılıyor.
