# İÇEL İLİ, BOZYAZI İLÇESİ'NDEKİ BİLİNMEYEN BİR HAMAM

Yrd.Doç.Dr.Nermin ŞAMAN DOĞAN

Hamam bugüne kadar yayınlarda tanıtılmamıştır. Bu nedenle çalışmamızda yapının tanımlanması ve mimari özellikleri açısından dönemi içindeki öneminin vurgulanması amaçlanmaktadır.

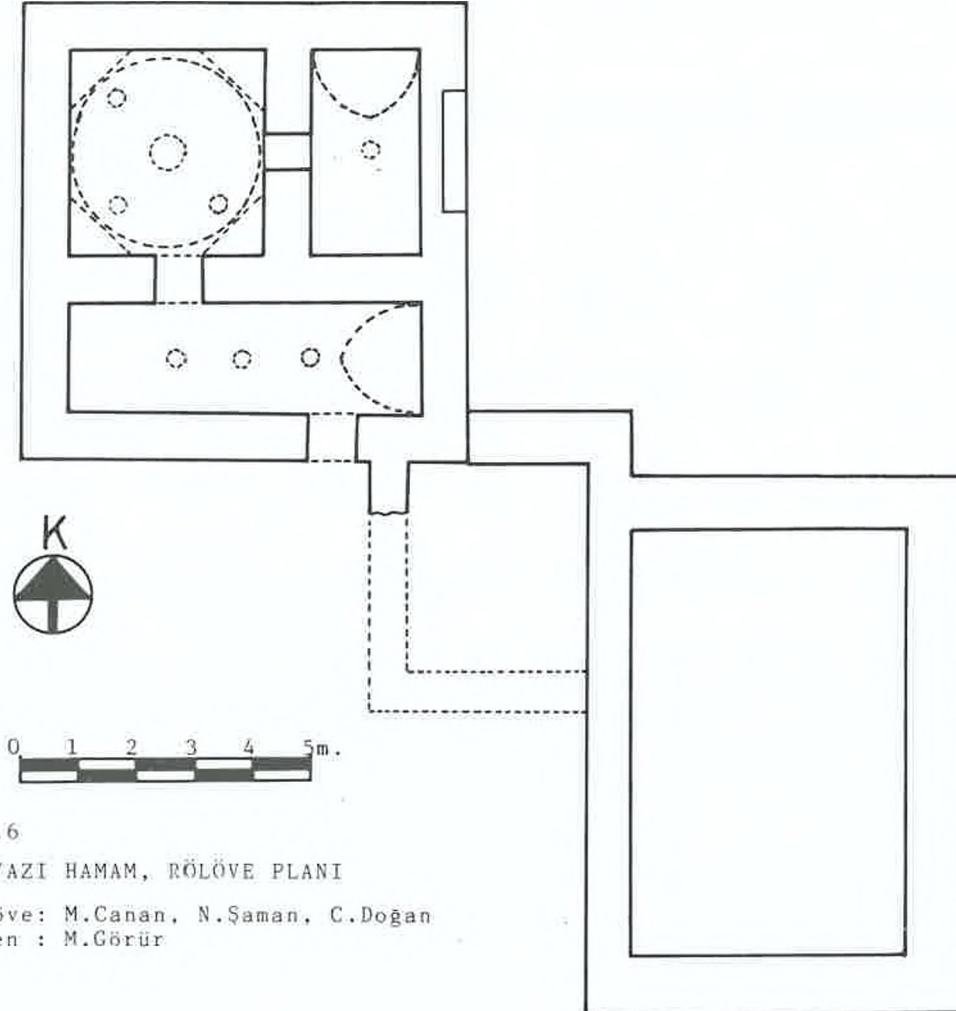
Lev.6

BOZYAZI HAMAM, RÖLÖVE PLANI

İnşa kitabesi ve vakfiyesi olmayan hamamın yapım tarihi ve banisi kesin olarak bilinmemektedir. Yapı, tek üniteli soğukluk, ılıkılık, sıcaklık, su deposu, külhan ve soğukluğun bitişiğindeki havuz olmak üzere altı bölümden oluşmaktadır (Lev.6).
