Yard. Doç. Dr. Nermin ŞAMAN DOĞAN

## **Eski Uluborlu'daki Hamam ve Çeşmeler**

**B**u çalışmada Isparta İli, Uluborlu İlçesinde bulunan Balta Bey Hamamı, Karabey Hamamı, Büyükçeşme ve Muhiddin Çeşmesi tanıtılacaktır. Konumuzu oluşturan hamam ve çeşmeler bugünkü Uluborlu'nun güneydoğusundaki bir tepe üzerinde konumlanan Eski Uluborlu'da yer almaktadır (Lev. 1). Bugün tümüyle terk edilmiş olan Eski Uluborlu'da kale, cami, mescit, türbe, medrese, hamam ve çeşme gibi çeşitli türde ve tipte yapılar bulunmaktadır. Bu yapıların çeşitliliği ve yoğunluğu Hamidoğulları Beyliği'ne başkentlik yapmış olan Eski Uluborlu'nun Ortaçağ'dan kalan önemli bir Türk şehri olduğunu göstermektedir<sup>1</sup>.

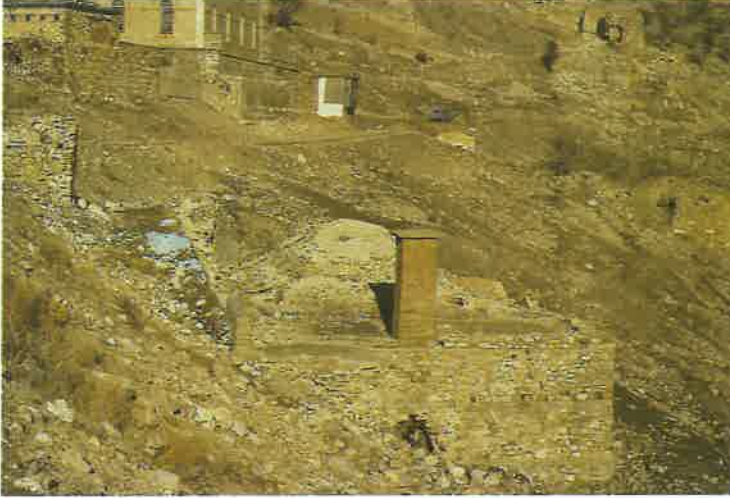
Lev. 3: Balta Bey Hamamı, genel görünüm.

Eski Uluborlu'da sur dışında yerleşimin güneye bakan yamacında yer alan yapı kaynaklarda ve halk arasında "Balta Bey Hamamı" olarak tanınmaktadır (Lev. 3)<sup>2</sup>. Hamamın inşa kitabesi ile vakfiyesi bulunmadığından yapım tarihi ve banisi kesin olarak bilinmemektedir. Araştırmacılar S. Demirdal, hamamın Uluğbey tekke menakibına göre 575 H./1179-1180 M. yılında Balta Bey adlı bir kişi tarafından yaptırıldığını belirtmektedir<sup>3</sup>. Selçuklu döneminde şehrin fethedilmesinde büyük emeği geçtiği belirtilen Balta Bey'in kimliği hakkındaki bilgilerimiz sınırlıdır<sup>4</sup>.

Hamamda moloz taş, kesme taş, tuğla, harç ve sıva kullanımı görülür. Moloz taş cephelerde ve içte beden duvarlarında örgü malzemesi olarak kullanılmıştır (Lev. 3-11). Güney ve batı cephelerde, soyunmalığın batı ve kuzey duvarlarında kullanılan moloz taşlar farklı boyutlarda yer yer düzensiz kesme taş malzeme ile birlikte uygu-

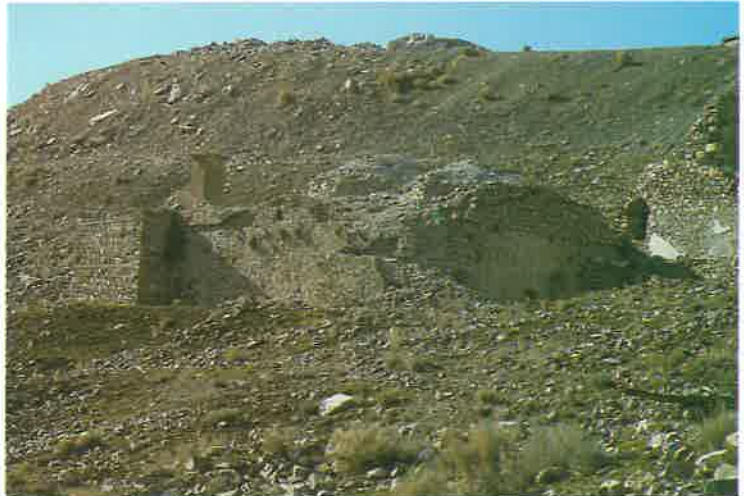
Lev. 4: Balta Bey Hamamı, güneydoğudan görünüm.

Hamamın cephelerine baktığımızda doğu cephesi tümüyle, güney cephesinin ise doğusu yıkılmıştır (Lev. 4). Güney cephenin üst bölümü saçak seviyesinde düzensiz biçimde yıkılarak, batısı daha yüksek olacak şekilde kademelenmiştir. Cephenin orta bölümünün üst seviyesinde orijinalde de yuvarlatılmış biçimde bir kademelenme görülür (Lev. 5-6). Eksenin üst seviyesinde de dikdörtgen biçiminde bir pencere vardır. Pencerenin doğusundaki dışa taşkınlık yapan mekânın duvarları saçak seviyesinin yaklaşık 0.80 m. altında sona ermektedir.

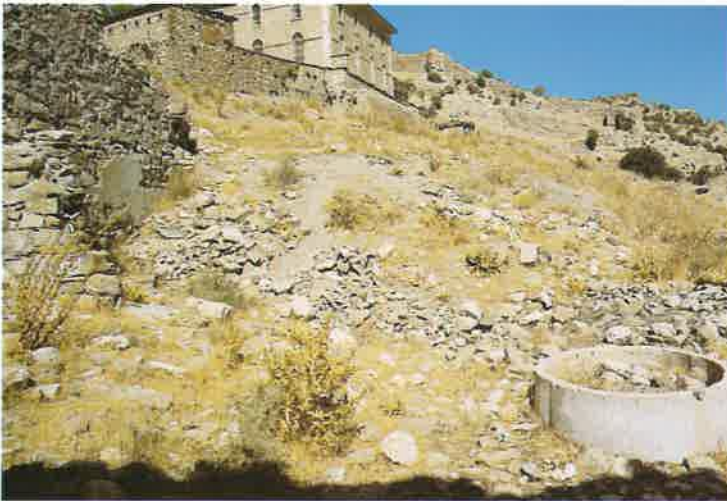
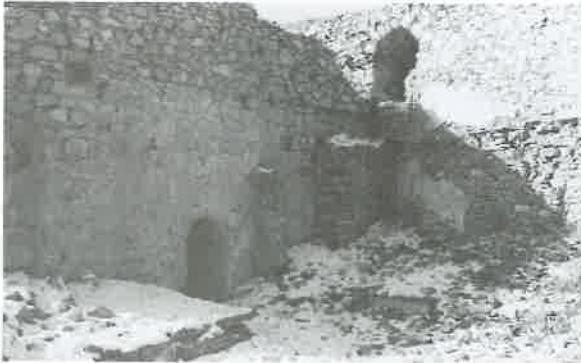
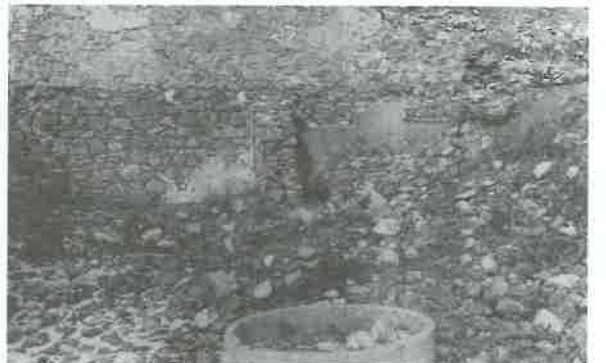
Hamamın doğu cephesi yıkıldığından doğrudan soyunmalığa girilmektedir (Lev. 9-11). Soyunmalığın doğu ve güney duvarları zemin seviyesinde güçlkle algılanmaktadır. Kuzey duvarın doğusundaki duvar kalıntısı beden duvarının yaklaşık 1.50 m. yüksekliğine kadar devam etmektedir. Batıdaki duvar parçası büyük ölçüde yıkılmıştır. Kuzey duvarın batı köşesinde üst seviyede zeminden yaklaşık 2.00 m. yüksek ve 1.70 m. yüksekliğinde sivri kemerli bir açıklık

görülmektedir. Açıklığın kuzeyde olabilecek bazı ek mekânlarla ilişkisi düşünülebilir. Ancak kuzey cephenin arazinin eğimi içinde kalması bu bölümün anlaşılmasını güçleştirmektedir. Soyunmalığın batı duvarında eksende yuvarlak kemerli bir kapı ile kuzeyinde yaklaşık 1.50 m. yüksekliğinde bir duvar parçası ve kuzey köşesinde yaklaşık 1.80 m. yüksekliğinde bir kademelenme görülür. Batı duvarın güney bölümü ile kuzey duvarın önündeki sekiler 0.30-0.40 m. yüksekliğindedir. Mekânın batı ve kuzey duvarlarına bitişik kalıntılar ile sekiler dikkate alındığında soyunmalıkta orijinalde mevcut olan kapalı mekânların varlığı anlaşılmaktadır. Kapalı mekânlar soyunma birimleri olarak kullanılmış olmalıdır.

Lev. 9: Balta Bey Hamamı, soyunmalık.

Lev. 10: Balta Bey Hamamı, soyunmalık, ayrıntı.

Lev. 11: Balta Bey Hamamı, soyunmalık, ayrıntı.

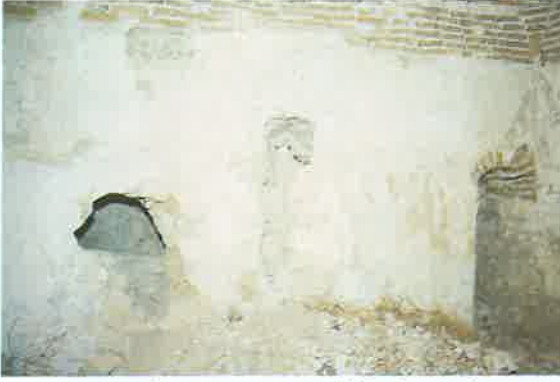
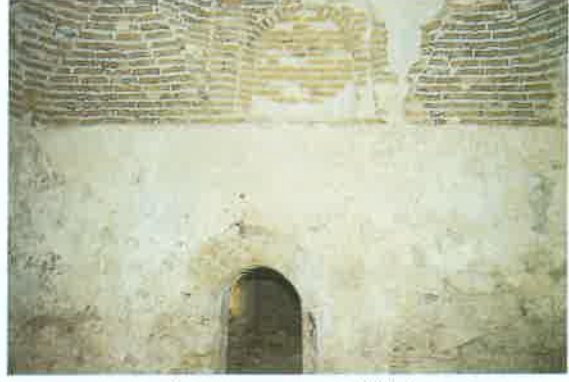
Ilıklığın duvarlarındaki sivri kemerli kapılar yaklaşık eş yüksekliktedir (Lev. 12-13). Kuzeybatı köşedeki kapının kemer üzengi seviyesine kadar doldurulduğu görülür. Ilıklığın güneydoğusundaki mekânın doğu duvarındaki sivri kemerli niş zeminden 0.50 m. yüksek ve 1.10 m. yüksekliğindedir. Ilıklık mekânını örten kubbeye üçgen kuşakla geçilir. Kubbeye geçişlerin arasında, dikdörtgen niş içine açılmış yuvarlak kemerli nişler bulunur.

Lev. 12: Balta Bey Hamamı, ılıklik, kuzey duvar.

Lev. 13: Balta Bey Hamamı, ılıklik, batı duvar.

Tuğla, yapının örtü sisteminde, ılıklik ve sıcaklığa açılan kapıların kemerlerinde kullanılmıştır (Lev. 12-16). Yatay istifle dizilen tuğlalar 21x4.5 cm., 21x5 cm. boyutlarındadır.

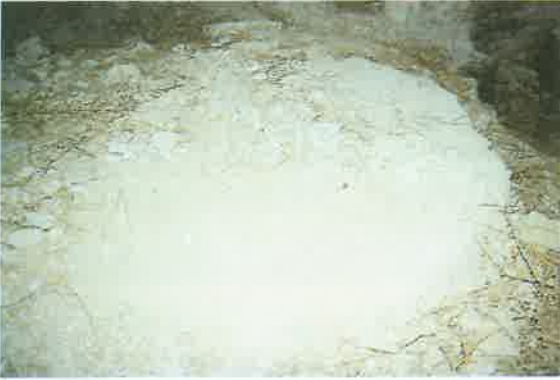
Lev. 14: Balta Bey Hamamı, sıcaklik, göbek taşı.

Sıcaklık mekânında döşemenin göçmesi sonucu ortasındaki göbek taşı büyük ölçüde tahrip olmuştur (Lev. 14). Kuzey, güney ve batıdaki eyvanlar sivri kemerlerle sıcaklığa açılmaktadır. Güneydeki eyvanın güney duvarının üst seviyesindeki pencere dıştan olduğu gibi içten de dikdörtgen biçimindedir. Batıdaki eyvanın batı duvarındaki pencere büyük ölçüde yıkıldığından düzensiz bir açıklığa dönüşmüştür (Lev. 15). Sıcaklığın orta bölümü dört parçalı pendentiflerle geçilen bir kubbeye örtülüdür (Lev. 16). Ilıklık mekânında olduğu gibi, sıcaklığa açılan kapılar da sivri kemerli ve eş yüksekliktedir. Su deposunun duvarları örtü sistemi seviyesinde kademelidir.

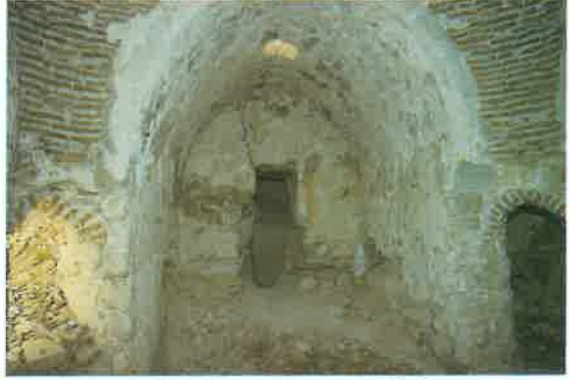
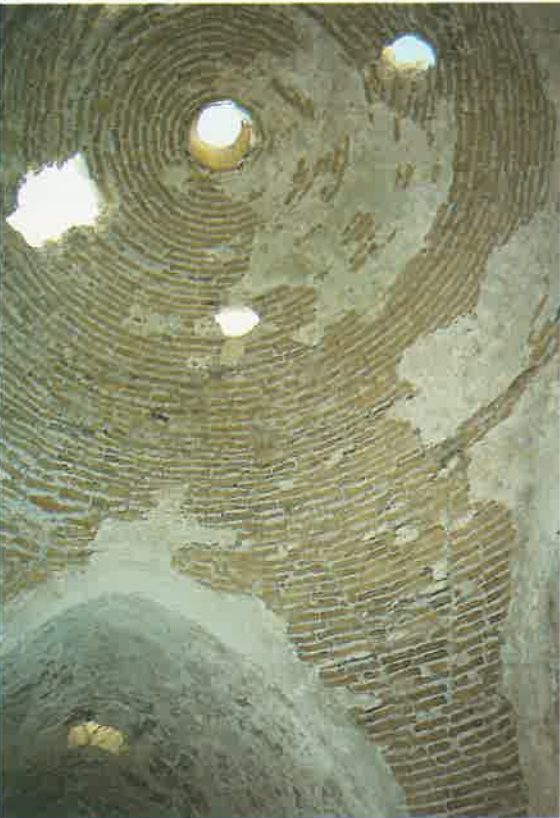
Yapıda sıva, içteki tüm mekânların duvarları ve örtü sisteminde kullanılmıştır (Lev. 12-16). Beton harç güney cephenin batısı ile batı cephede hatıl olarak dikkati çeker. Beton harcın, belirleyemediğimiz XX. yüzyıl onarımlarının birinde yapılmış olduğunu düşünmekteyiz.

Lev. 15: Balta Bey Hamamı, sıcaklik, batı eyvan.

Lev. 16: Balta Bey Hamamı, sıcaklik, kubbe ayrntı.

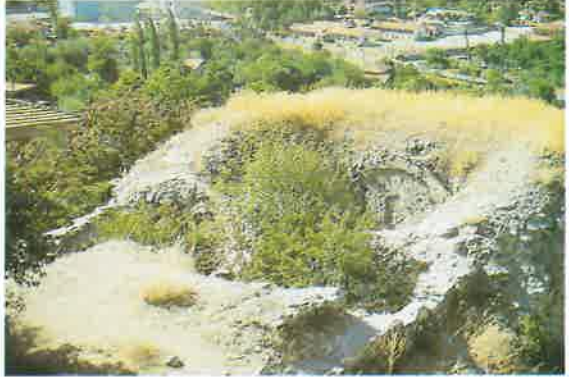
Lev. 17: Karabey Hamamı, üstten görünüm.

Günümüzde Karabey Hamamı'nın güney cephesi tümüyle, doğu ve batı cepheleri ise kısmen, yüksek toprak seviyesinin altında kalmıştır (Lev. 17). Doğu cephede eksenin güneyi büyük ölçüde toprak altındadır (Lev. 20). Eksenin kuzeyinde ise zeminden 1.77 m. yüksekliğinde sivri kemerli bir kapı bulunmaktadır. Kapının çevresinde farklı seviyelerde hatıl yuvaları dikkati çekmektedir.

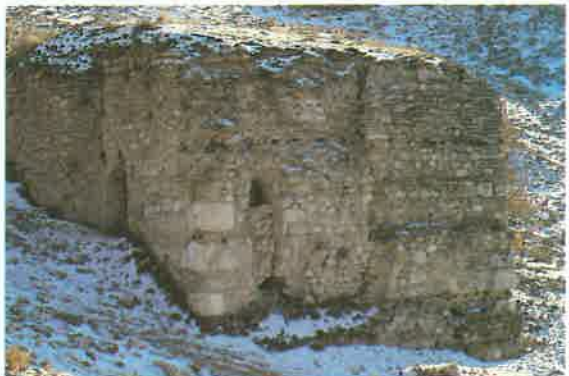
Lev. 20: Karabey Hamamı, kuzey ve doğu cephe.

Kuzey cephede eksenin doğusunda, zeminden 1.44 m. yüksekliğindeki sivri kemerli kapının, kemer üzengisine kadar olan bölümü doldurulmuştur (Lev. 20).

Pendantif kalıntılarından kubbeli olduğu anlaşılan sıcaklığın orta bölümünün örtü sistemi, kuzey ve güney duvarlarındaki sağır sivri kemerlerle taşınmaktadır (Lev. 22). Sıcaklığın kuzey ve güney duvarlarındaki kemerler kademelidir. Doğu ve batısındaki kemerlerin üzengisi ile kısmen yayları algılanabilmektedir (Lev. 23). Halvetlerin örtü sistemini taşıyan sağır sivri kemerler ise kademelidir. Hem sıcaklık mekânında, hem de halvetlerde örtü sistemini taşıyan kemerler arasında, ayrıca sıcaklık mekânındaki tonoz alınlıklarında eksende yüzeyssel nişler dikkati çekmektedir. Bu nişlerden sıcaklık mekânındakiler kaş, halvetdekiler ise sivri kemerlidir (Lev. 22). Hamamda tepe açıklığı sadece su deposunun tonozunda bulunmaktadır ve dikdörtgen biçimindedir. Yapıda moloz taş, kesme taş, tuğla, harç ve sıva olmak üzere beş tür malzeme kullanılmıştır (Lev. 20-23).

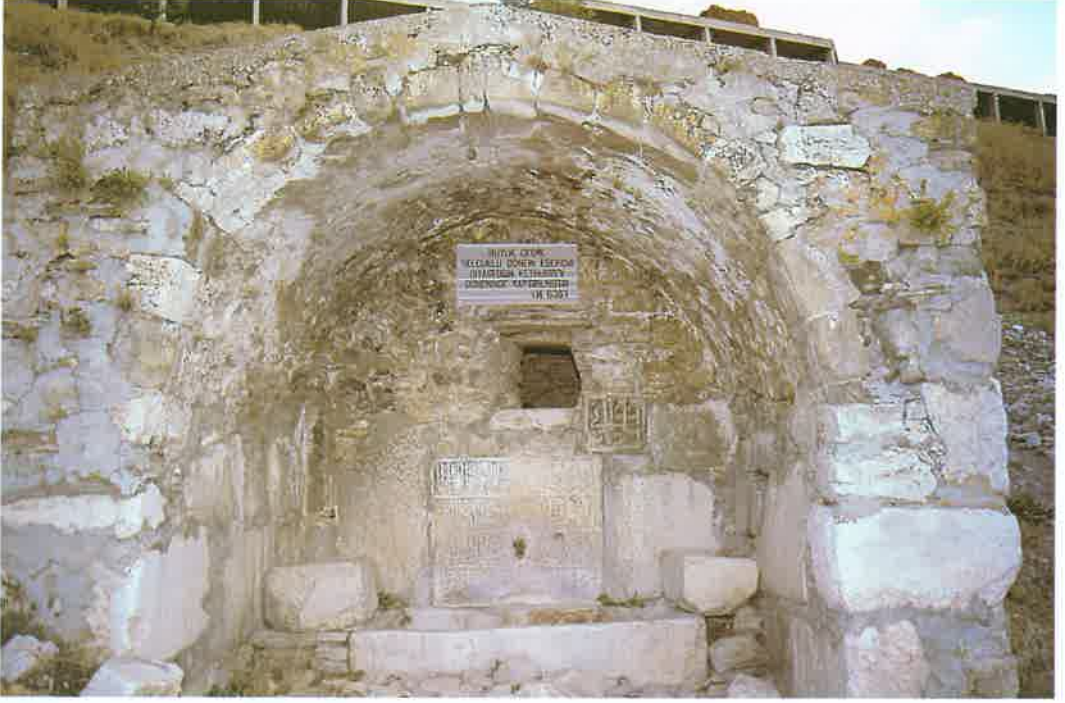
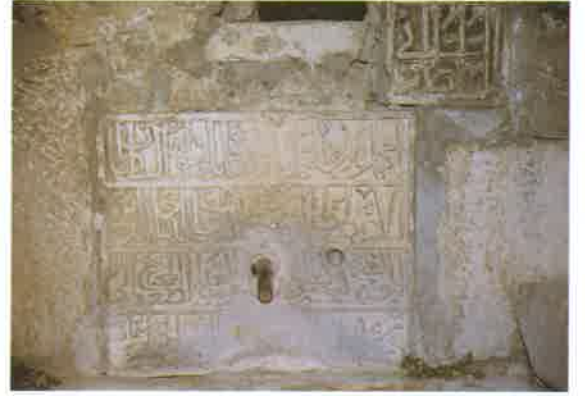
Çeşme nişinin ekseninde mermer üzerine sülüsle yazılmış dört satırlık onarım kitabesi mevcuttur (Lev. 24-25)<sup>8</sup>. Kitabenin üzerinde güneydoğu köşede mermer üzerine sülüsle yazılmış ikinci bir kitabe parçası bulunur.

Büyük Çeşme, su haznesi ile dikdörtgen biçimindeki çeşme nişi olmak üzere iki bölümden oluşmaktadır. Sivri kemerli olan çeşme nişi, sivri tonozla örtülmüştür (Lev. 24-25). Çeşme saçak seviyesinde eksene simetrik olarak hafif aşağıya eğimlidir. Nişin doğu duvarı ekseninde zeminden yaklaşık 0.35 m. yükseklikte 0.95x1.10 m. boyutlarında dört satırlık kitabe levhası bulunur. Kitabeliğin üzerinde güneydoğu köşeye yerleştirilmiş 0.35x0.45 m. boyutlarında ikinci bir kitabe levhası vardır. Orijinal kitabe ile bütünlük oluşturmayan bu parçanın başka bir yapıdan çeşmeye taşınmış olabileceğini düşünmekteyiz<sup>11</sup>. Altaki kitabeliğin üzerinde, eksenden güneye kaymış 0.50x0.55 m. boyutlarında dikdörtgen bir pencere yer alır. Pencerenin su seviyesini kontrol etmek amacıyla açıldığı bilinmektedir.

Lev. 24: Uluborlu, Büyük Çeşme.

Lev. 25: Uluborlu, Büyük Çeşme, kitabe.

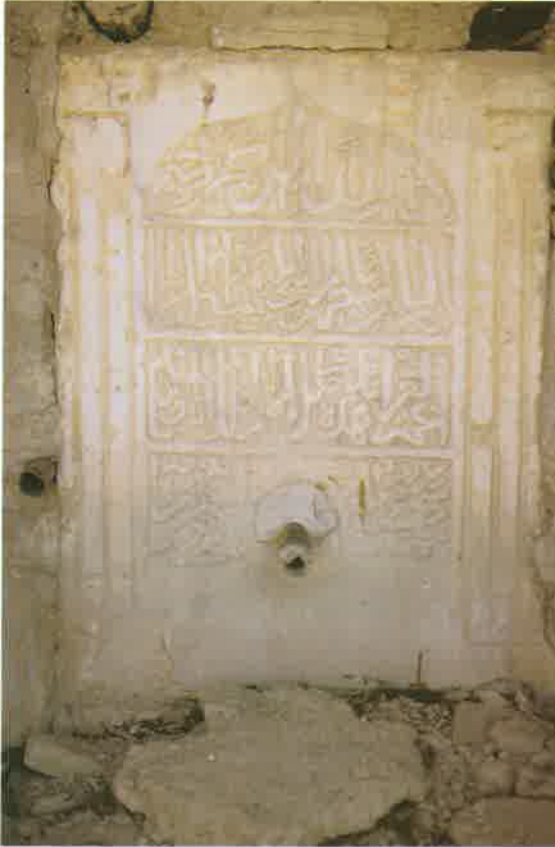
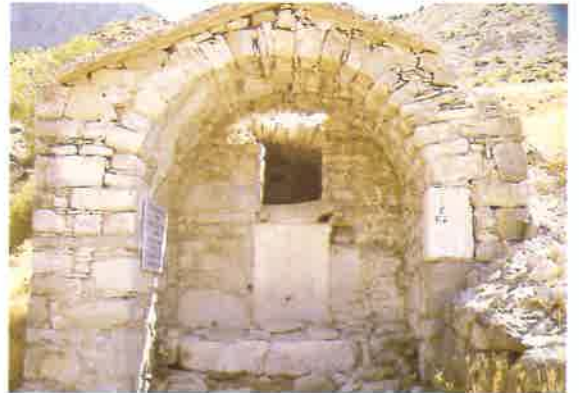
Yapının inşa kitabesi bulunmaktadır (Lev. 27). Çeşme nişinin eksenindeki dikdörtgen çerçeve ile kuşatılan sivri kemerli kitabelikte mermer üzerine sülüsle yazılmış dört satırlık inşa kitabesi vardır<sup>13</sup>.

Muhyiddin Çeşmesi, su haznesi ile dikdörtgen biçimindeki çeşme nişi olmak üzere iki bölümden oluşmaktadır. Yuvarlak kemerli olan çeşme nişi beşik tonozla örtülmüştür (Lev. 26-27). Yapının kuzey cephesinin saçak seviyesinde eksene simetrik olacak biçimde aşağıya eğimli olduğu görülür. Çeşme nişinin güney duvarı ekseninde zeminden yaklaşık 0.35 m. yüksekte, 0.81x1.07 m. ölçülerinde dikdörtgen çerçeveli ve sivri kemerli olan bir kitabelik yer alır. Kitabeliğin alt kısmında yaklaşık eksende bir lüle görülür. Kitabeliğin 35 cm. üzerinde 0.60x0.70 m. ölçülerinde dikdörtgen bir pencere yer alır. Kitabeliğin

Lev. 27: Uluborlu, Muhiddin Çeşmesi, kitabe

Lev. 26: Uluborlu, Muhiddin Çeşmesi.

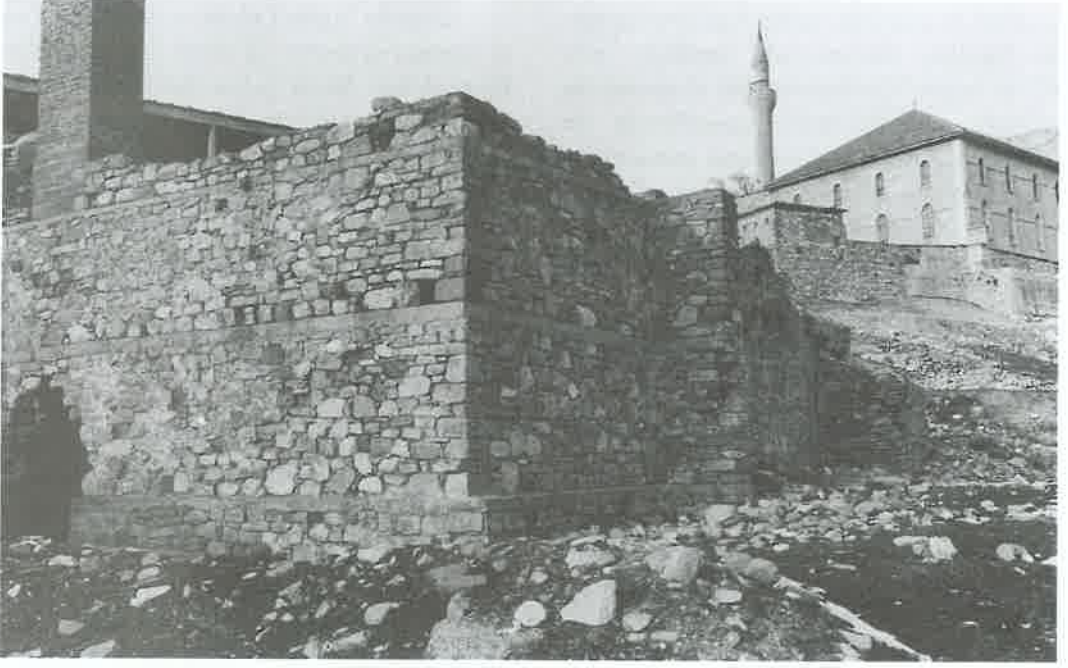
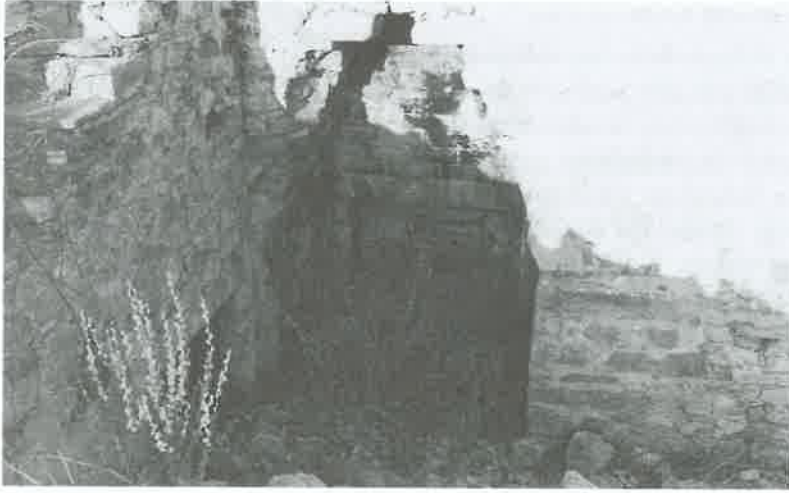
Batı cephe ekseninde bugün büyük ölçüde yıkılmış olan ve orijinalde sivri külhan kemeri olduğu anlaşılan düzensiz bir niş bulunmaktadır (Lev. 7-8). Külhan kemerinin üzengileri görülmektedir. Cephenin kuzeybatı köşesine bitişik olan mekâna sekiz basamaklı bir merdivenle çıkılmaktadır. Orijinalde bu mekânın hamamın odunluğu olarak kullanıldığını düşünmekteyiz.

Lev. 7: Balta Bey Hamamı, güney ve batı cephe, genel görünüm.

Lev. 8: Balta Bey Hamamı, batı cephe ayrıntı.

Kesme taş kullanımı güney ve batı cephelerde yer yer düzensiz olarak, cephelerin alt ve üst seviyeleri ile köşelerde daha düzenli bir teknikte karışımına çıkar. Ayrıca yıkılmış olan külhan kemerinin örgüsünün de kesme taş olduğu üzengilerden anlaşılmaktadır (Lev. 7-8).

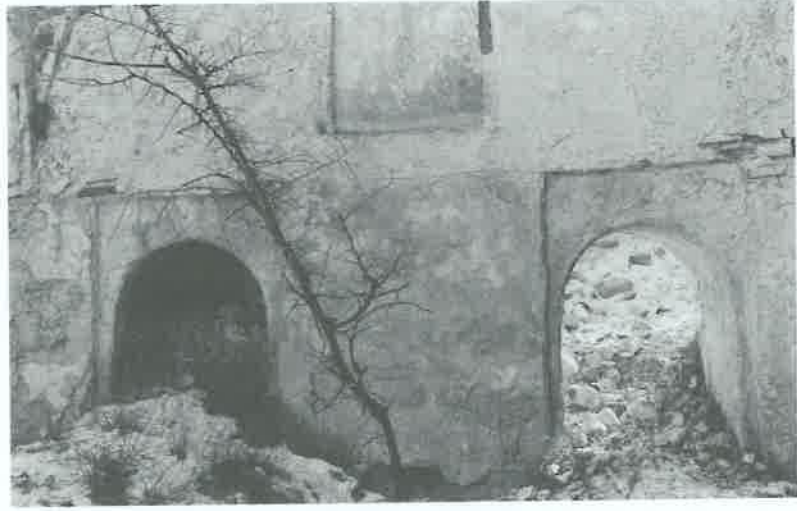
Lev. 21: Karabey Hamamı, sıcaklık, güney duvar, ayrıntı.

Bugün önemli ölçüde harap olmuş hamamda sıcaklık, halvetler örtü sisteminin çökmesi nedeniyle molozla doldurulmuştur. Hamamın iç mekânında sivri ve yuvarlak kemerli kapılar görülmektedir. Sivri kemerler ılıklik mekânının dışa ve sıcaklık mekânına açılan kapılarında, yuvarlak kemerler ise sıcaklık mekânından halvetlere açılan kapılarda kullanılmıştır (Lev. 21).

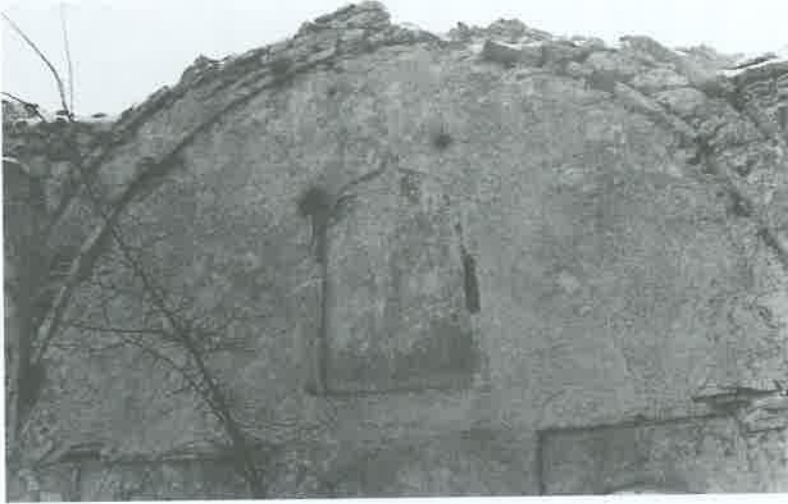
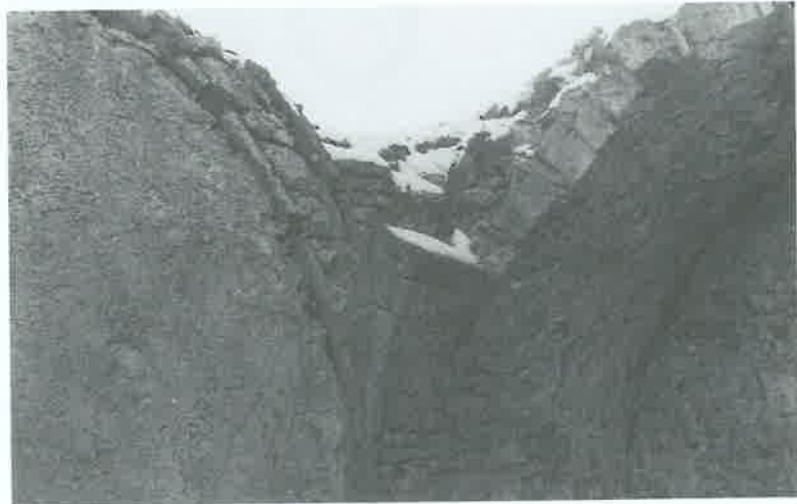
Tuğla, sıcaklık mekânının orta bölümü ile halvetlerin örtü sisteminde kullanılmıştır (Lev. 22-23). Ayrıca bu mekânların duvarlarında da yer yer tuğla kullanımı görülür. Pendantiflerde kullanılan tuğla boyutları 26x5 cm., 28x4 cm., 28x4.5 cm., arasında değişmektedir.

Lev. 22: Karabey Hamamı, sıcaklık, orta bölüm.

Lev. 23: Karabey Hamamı, sıcaklık, orta bölüm, ayrıntı.

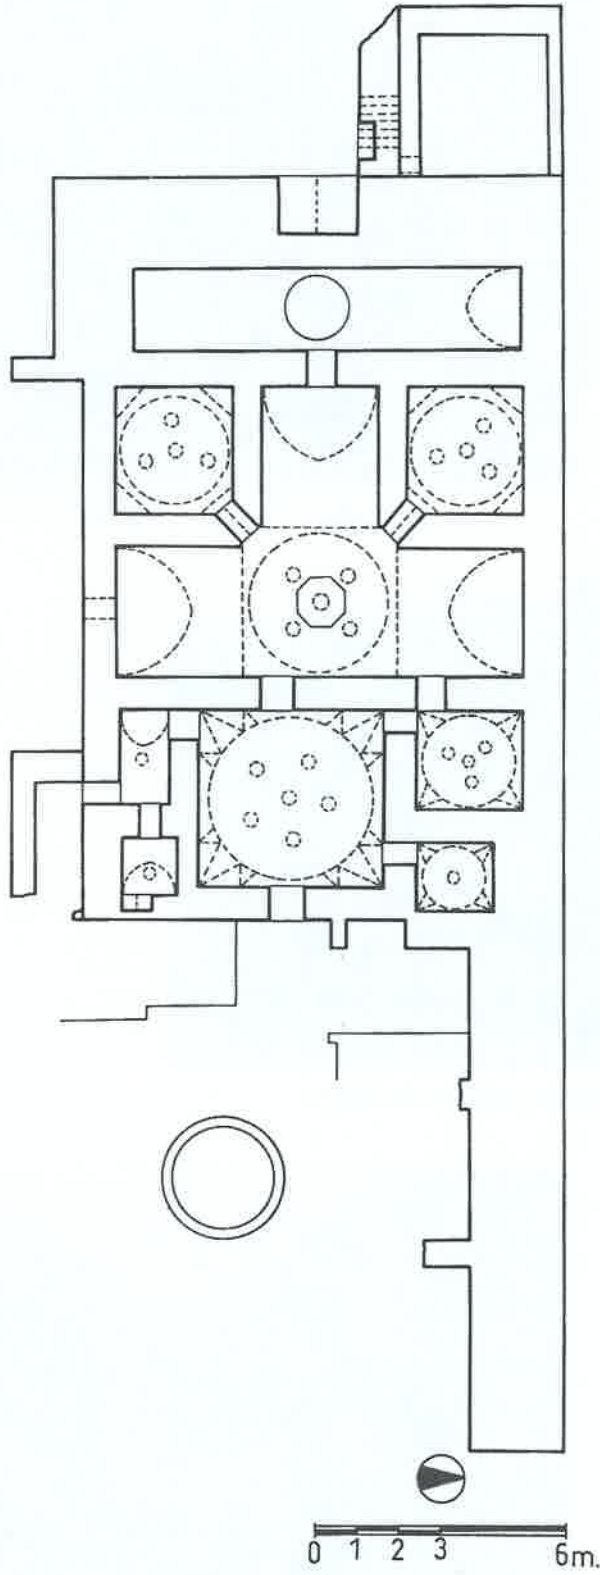
Lev. 2: Balta Bey Hamamı, rölöve planı.

Balta Bey Hamamı doğu-batı doğrultusunda düzgün olmayan dikdörtgen plânlıdır (Lev.2). Güney cephenin batı köşesinin 4.30 m. doğusunda 1.00 m. dışa, 1.70 m. içe kademe yapan 0.55 m. kalınlığında bir duvar yer alır. Bu bölümün 9.00 m. doğusunda 1.70 m. dışa kademe yapan ve doğuya doğru 3.50 m. uzanan ikinci bir duvar bulunur. Ayrıca batı cephenin kuzey köşesinde 4.00 m. dışa taşkınlik yapan ek bir mekân vardır. Güney cephenin doğu bölümü ve doğu cephe tümüyle yıkılmıştır.

Hamam soyunmalık, ılıklik, temizlik mekânları, sıcaklık, halvetler ve su deposu bölümlerinden oluşmaktadır.

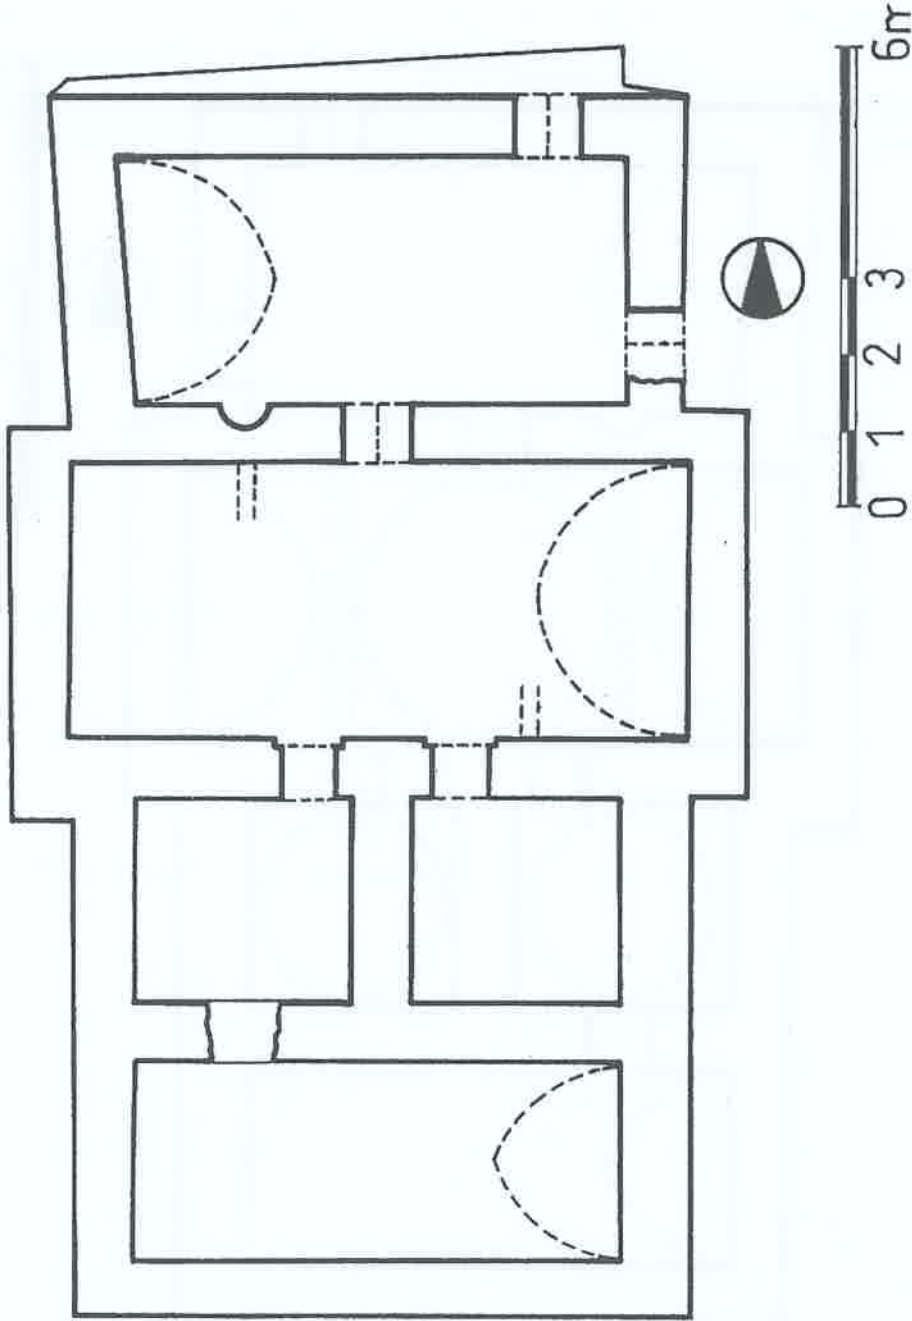
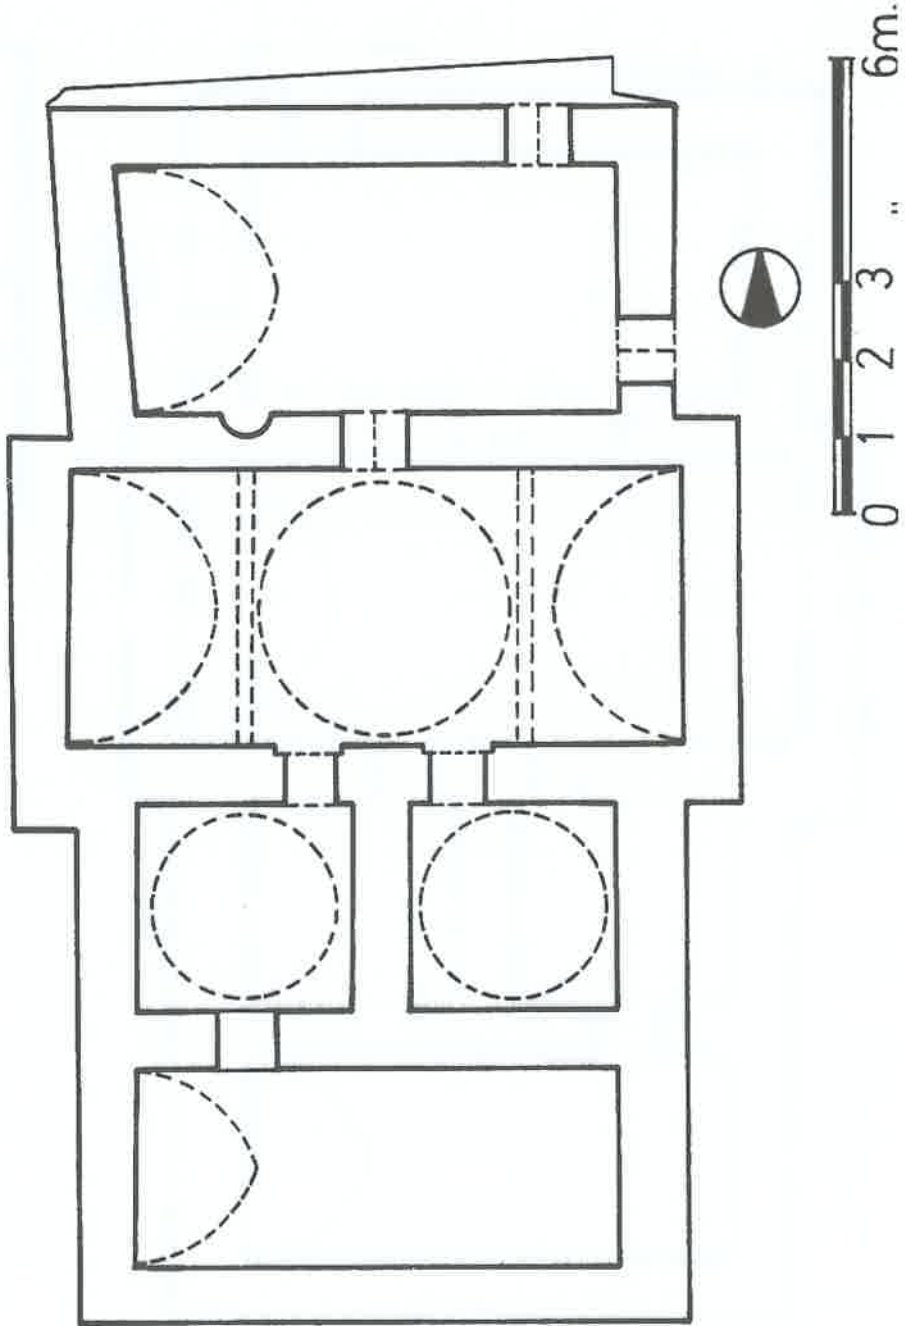
Hamam, soyunmalık, ılıklik, sıcaklık, çift halvet ve su deposu bölümlerinden oluşmaktadır (Lev. 18-19).

Lev. 18: Uluborlu Karabey Hamamı, rölöve plânı.  
Rölöve: O. Doğan, A. Engin, M. Görür  
Çizen: M. Görür, T. Yazar

Lev. 19: Karabey Hamamı, restitüsyon planı.
