# KAYSERİ YEDİ SELÇUKLU TAÇKAPISINDA GEOMETRİK DÜZEN

Prof.Dr.Orhan Cezmi TUNCER

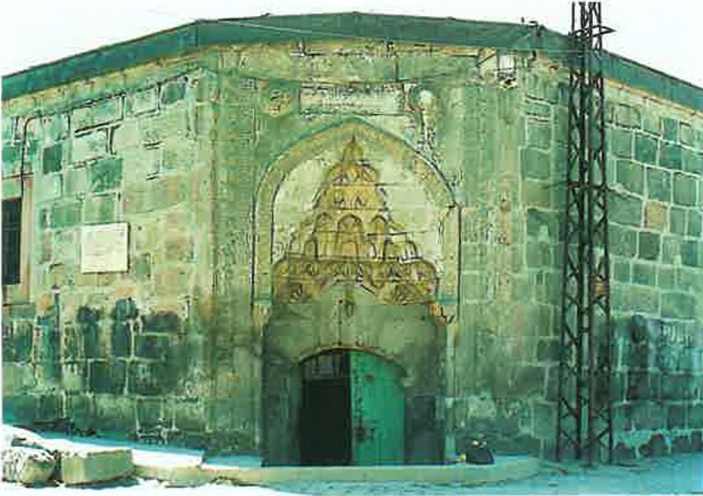
Res. 3: Gülük Camii taçkapısı.

Çevresi 2 m. ye yakın olduğu için alt yarısına yakını algılayamayan taçkapının eşiği günümüzde yoldan 85 cm. kadar aşağıdadır (Res. 3, çizim 5). Eni 4.10 ve kapı ön boşluğu 2.49 m.dir.

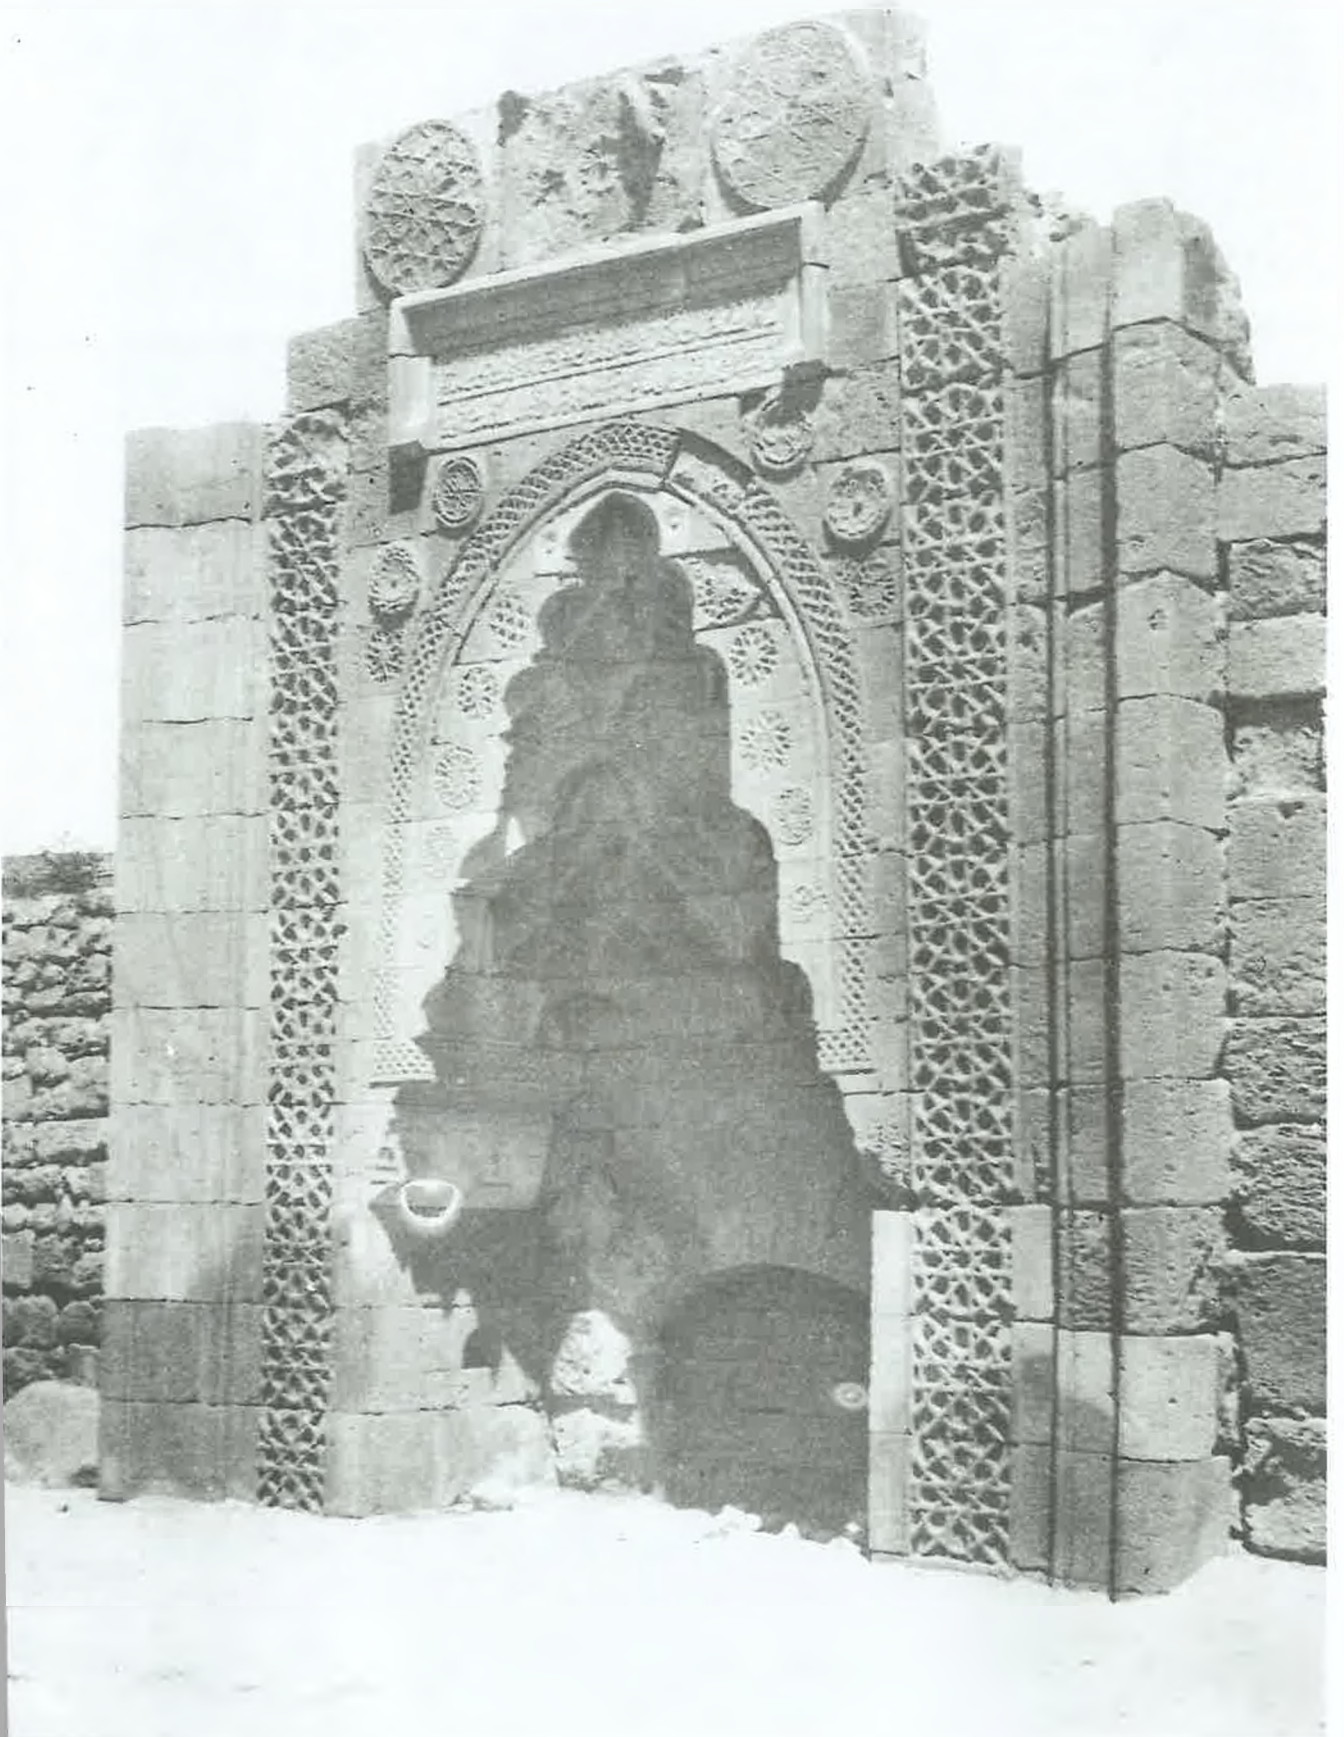
Res. 1: Gevher Nesibe Şifahanesi taçkapisı onarım öncesi görünümü.

Onarım öncesi fotoğrafları, taçkapının, kapı kemeri 2 sıra altına kadar dolduğunu, üstteki yazıtın üstünde de sadece süslü bir sıranın kaldığını gösteriyor (Res. 1). Ölçü aldığımız dönemde her iki kapı da onarılmış, ancak işlemeli, profilli ters U çerçevesinin tamamlanmasıyla yetinildiği görülmüştür (Res. 2, Çizim 1). Yaptığımız geometrik çalışma bunları izleyen silme ve silme üstü sırası için oldukça inandırıcı ölçü verir görünmektedir. Taçkapının genel kurgusu, mermer yazıtın, özgününde de bugünkü yerinde olduğunu gösteriyor.<sup>8</sup>
