# İNCESU MERZİFONLU KARA MUSTAFA PAŞA KÜLLİYESİ

Dr. Mustafa DENKTAŞ

## MERZİFONLU KARA MUSTAFA PAŞA KÜLLİYESİ

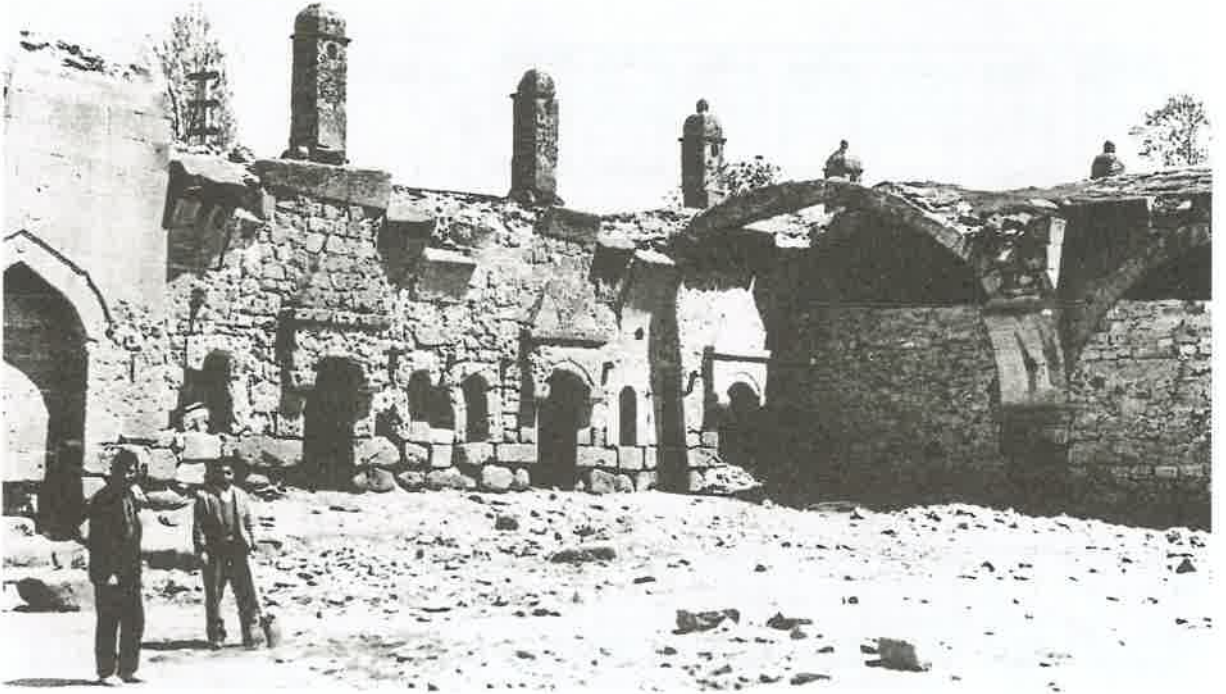
Res. 5: Kervansarayın onarım öncesi görünüşü (1962) (Yılmaz Önge'den).

Kervansaray avlusunun iç ölçüleri, doğu yönünde 55.50 m. (Res. 5), batı da 49.80 m. ve İncesu deresine paralel olan güney yönünde ise 50.80 m. dir. (Res. 6) Kervansaray avlusunda örtü olarak iki değişik tonoz çeşidinin kullanıldığı dikkati çekmektedir. Avlunun doğu cephesindeki onüç mekanla (Res. 7), batı cephesindeki revaklı bölümün güney ucundaki iki ve kuzey ucundaki bir mekan çapraz tonozla; batı cephe'deki sekiz mekan (Res. 8) ile İncesu Deresiyle paralellik gösteren güney cephe'de bulunan revakların tamamının üzerleri ise beşik tonozla örtüldür. İncesu Deresine paralel olan güney cephe'den dokuz payanda ile desteklenmiştir. Bütün revakların üzeri kırma çatılı olup sal taşıyla kaplanmıştır.

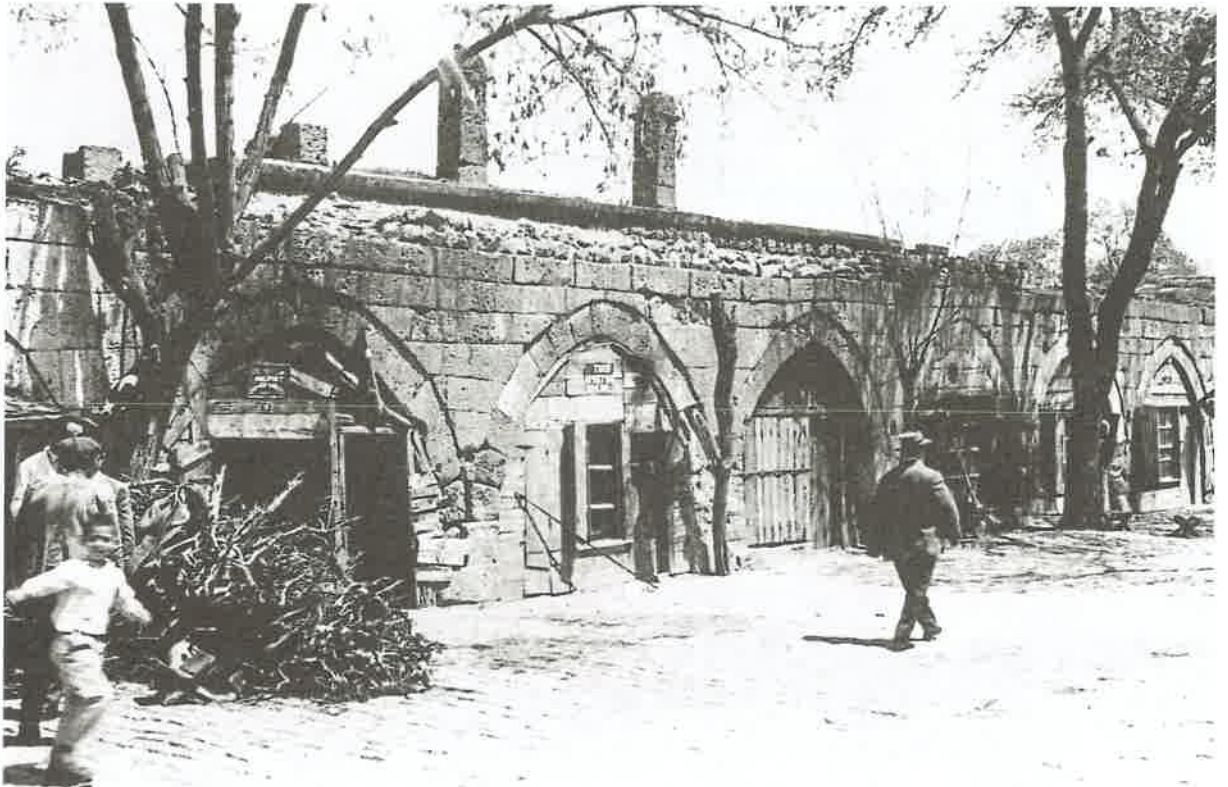
Res. 13: Arasta'nın doğu kanadından bir görünüş (1962) (Yılmaz Önge'den).

Arastanın doğu cephesi hemen hemen orijinal biçimini aynen muhafaza etmektedir. Arastanın doğu cephesinin duvarı ile kervansarayın revaklı avlusunun batı duvarı ortak olarak kullanılmıştır. Ancak kervansarayın avlu duvarı arastanın beden duvarının üst noktasından yaklaşık 1 m. kadar daha yüksek tutulmuştur (Res. 13). Bu cephenin kuzeyinden itibaren üçüncü ve altıncı dükkanların üzerlerine muhtes ikinci bir kat daha inşa edilmiştir. Arastanın doğu kanadının kuzey ucunda yer alan ve eni diğerlerine oranla daha dar tutulan iki dükkanla birlikte kervansarayın avlusuna geçit veren eyvanlı mekana kadar oniki dükkan, kapısı eyvana açılan ve halen kahvehane olarak kullanılan ve diğer bölümlerden farklılık gösteren bir mekan ile devamında yan yana sıralanmış üç dükkan oluşur. Bu dükkanların güney ucunda ise A. Kuran'ın aşhane olduğunu ileri sürdüğü mekan yer alır<sup>20</sup>. Bu cephede yer alan dükkanlar yaklaşık olarak 2.80-3.03 m. genişliğinde ve 4.87-5.00 m. derinliğinde olup, örtüsü ikişer takviye kemerle desteklenen sal taşı döşeli düz tavan biçimindedir. Bu cephede kuzeyden kervansarayın avlusuna geçişi sağlayan mekana kadar olan dükkanların kemer ayaklarının tamamı ahşap çerçevelerle, halen kahvehane olarak kullanılan mekanın üstünde yer alan üç mekanın kemer açıklıkları ise moloz taşlarla örülen duvarla kapatılmıştır. Kemer açıklıkları kapatılan üç mekan içeriden açılan muhtes kapılarla birbirine bağlanmış ve halen ahır olarak kullanılmaktadır. Kervansarayın avlusuna geçişi sağlayan eyvanın güneyindeki mekan 4.30x5.00 m. ölçülerinde olup diğer mekanlardan daha geniş tutulmuştur. Arastanın bütün dükkanlarının üzeri kuzey-güney istikametinde atılmış üçer kemerle desteklenen sal taşlı döşeli düz tavanla örtülü iken bu mekanın üzeri diğer mekanlardakilerden farklı olarak doğu-batı istikametine atılan ikişer takviye kemerlerle desteklenen beşik tonozla örtülmüştür. Bu mekanı aydınlatan pencereler sonradan açılmıştır. Mekanın kuzey cephesinde yer alan ocak orijinaldir. Kanaatimize göre diğer mekanlardan farklılık gösteren bu oda büyük bir ihtimalle beki odası olmalıdır. Doğu cephenin güney ucunda, yan yana iki mekandan oluşan fırın orijinal haliyle günümüze ulaşamamıştır (Res. 14). Günümüze gelebilen her iki mekanın önünde yer alan ve 1972 yılında belediyece yıkılan mekan hakkında A. Kuran "içinde büyük bir ocak bulunan ana mekanın çapraz kemerleri ortadaki tek ayağa binen kaburgalı tonozla örtülüdür" demektedir<sup>21</sup>. Vakfiyeden anlaşılabileceği üzere bu mekan büyük bir ihtimalle fırın olmalıdır.
