# TEKNİK YÖNLERİYLE BAZI KONYA CAMİLERİNİN ŞADIRVANLARI VE BUNLARIN TÜRK ŞADIRVAN MİMARİSİNDEKİ YERİ<sup>1</sup>

Osman ÖZYURT

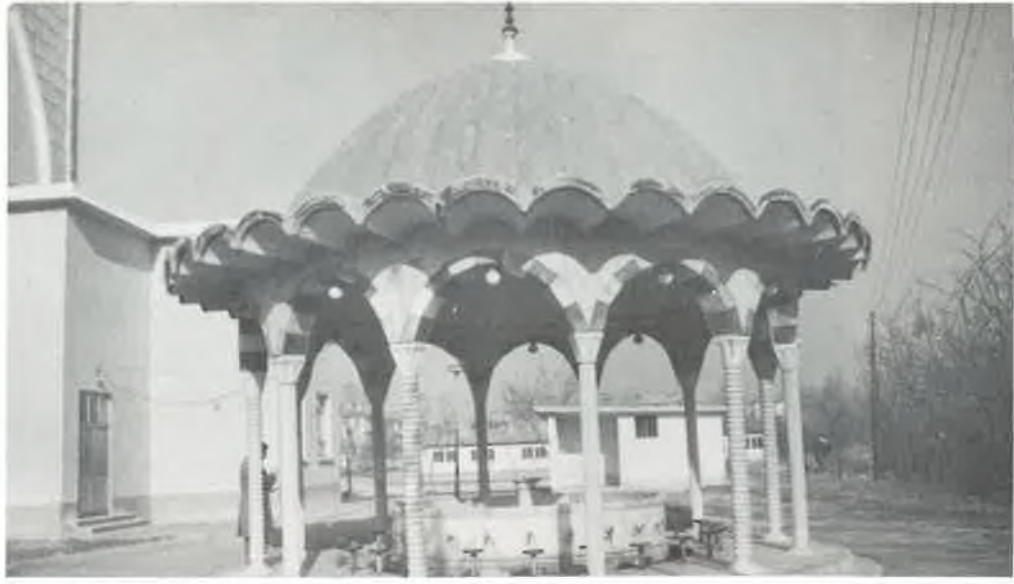
Resim 22: S.Ü. İlahiyat Fakültesi Şadırvanı

Birinci gruba örnek olarak, 1975 yılında Sarraf H. Ata Keleş tarafından, S.Ü. İlahiyat Fakültesi bahçesindeki caminin doğu tarafında 12 mermer sütunun taşıdığı, betonarme kubbeli, mermerden 24 kenarlı haznesi bulunan şadırvanı (Resim: 22); Nalçacı caddesinde bulunan Kemal Onsun Camii'nin 1983 yılında yaptırılan, 8 betonarme sütuna oturan betonarme kubbeli, mermerden 8 kenarlı haznesi bulunan şadırvanı (Resim: 23); yine 8 mermer sütunun taşıdığı betonarme kubbeli, mermer haznesi bulunan, İplikçi Camii'nin kible yönündeki şadırvanı (Resim: 26) sıralayabiliriz.

miler, eski camilerin taklidi olarak inşa edilmişlerse bunların şadırvanları da tabiatıyla eski şadırvanlara benzeyebilir (S.Ü. İlahiyat Fakültesi Camii Şadırvanı ve Kemal Onsun Camii Şadırvanı) (Resim: 22-23). Fakat çağdaş mimari anlayışa göre modern cami mimarisi ile birlikte yine modern anlayışta bir şadırvanın tasarımı gerekir. Modern şadırvanın tasarımında ise şu düşünceler egemen olmalıdır:

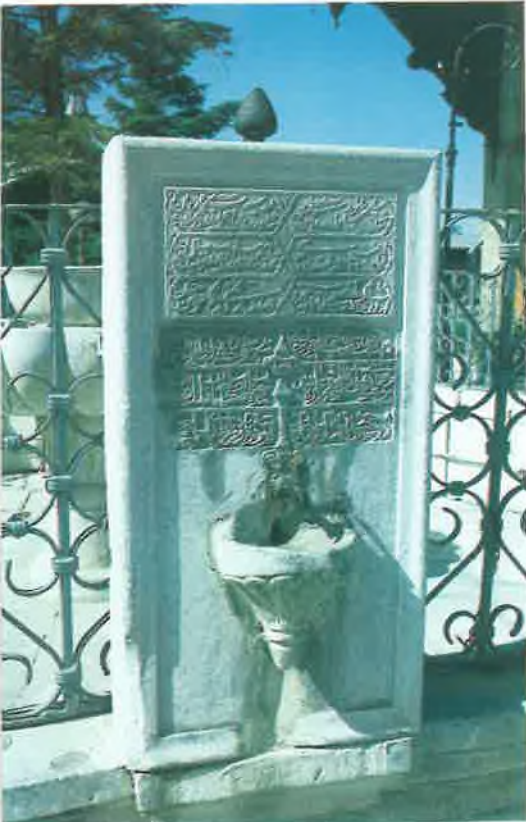
Resim 10: Konya Dergâh Şadırvanı.

tulmuş 1.70 m. çapında ve 38 cm. yüksekliğinde, yirmi dilimli büyük bir çanak ile bunun ortasında, kısa bir kaidenin taşıdığı 72,5 cm. çapında ve 25 cm. yüksekliğinde, daha küçük bir çanaktan ibarettir. (Resim: 10-11) Eski belgelere ve mevcut parçalara göre, takriben 30 cm. yüksekliğindeki mevcut kaide-lerin üzerinde 1,92 m yüksekliğinde 18 cm. çapında 8 narin sütunun taşıdığı ahşap bir sundurması bulunmaktaydı."<sup>8</sup> Prof. Dr. Yılmaz Önge tarafından hazırlanan restitüsyon projesine uygun olarak bu şadırvanın restorasyon çalışmaları devam etmektedir.

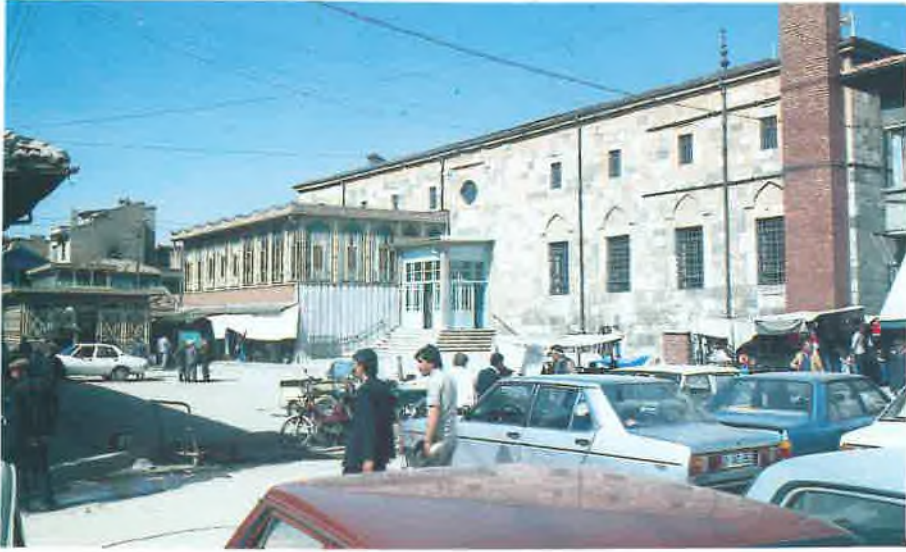
Resim 17: Konya Sultan Selim Camii Şadırvanı.

Şadırvan dıştan dışa takriben 325 cm. çapında, kenar kalınlığı 14 cm. olan 12 dilimli bir hazne ile bunun ortasında 45 cm. yüksekliğinde, 32 cm. çapında bir kaide üzerine oturtulmuş tek çanaklı bir göbekten ibarettir (Çizim: 3, Resim: 17). Çanak 23 cm. yüksekliğinde, 41 cm. çapında, 13 dilimli, yan yüzeyleri bitkisel motiflerle süslenmiş ve ortasında bir fıskiye bulunmaktadır (Resim: 18). Haznenin 52 cm. yüksekliğindeki dış yüzü çepeçevre üstten ve alttan profilli kuşaklarla çevrilmiştir. Şadırvan düşey plastrlarla 12 dilime ayrılmış, plastrların ve bunların arasında kalan kavisli yüzeyler basit bir oyma şeridin çevrelediği dikdörtgen panolarla süslenmiştir (Resim: 19). Kavisli yüzeylerin ortalarına birer musluk deliği açılmış, bu deliğin çevresine de çapı 26 cm. olan bitkisel motifli süslemeler yapılmıştır. 6 adet topuzlu baba ile desteklenen 80 cm. yüksekliğinde sade bir demir parmaklık hazne kenarının üstüne monte edilmiştir. Şadırvan haznesinin dışında 30 cm. genişliğinde, 35 cm. derinliğinde bir kanalı ile onun dışında 29 cm. derinliğinde bir bordür çemberi bulunmaktadır. Pis suların akıtılması için 10 cm. genişliğinde 5 cm. derinliğinde küçük bir kanal mevcuttur. (Resim: 17).

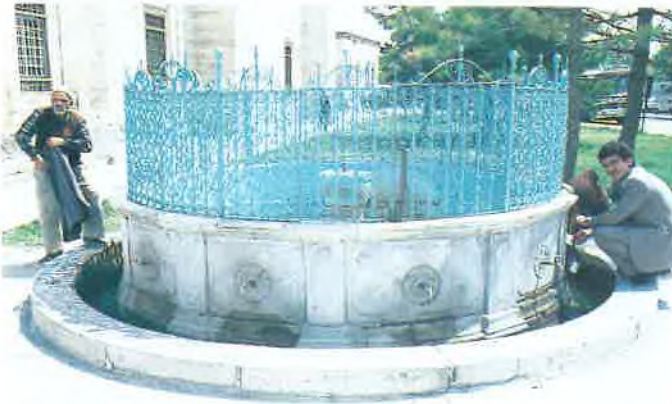
Resim 14: Kapı Camii Şadırvanı Haznetası.

Hazne, çepeçevre üstten ve alttan profil kuşaklar ile süslenmiş düşey plastralarla onaltı dilime ayrılmıştır. Şadırvan haznesini üstten çeviren profil kuşağı ile kavisli dilimler yekpare taştan işlenmiştir. Haznenin alt kenarlarını çeviren silme kuşağı ise hazne tabanı ile birlikte işlenmiştir. Plastralar ile aralarındaki kavisli yüzeyler basit bir oyma şeridin çevrelediği panolar halindedir. Bu panoların ortalarında birer abdest musluğu deliği ve bunun çevresinde bitkisel motifli, çapı 19 cm. olan süslemeler vardır (Resim: 14). Haznenin kenarı üstünde düşey demir çubuklarla teşkil edilmiş basit bir demir parmaklığın bulunduğu eldeki fotoğraflardan anlaşılmaktadır. 80 cm. çapında 32 cm. yüksekliğinde 16 dilimli fıskiye çanağı bugün kırılmış bir vaziyette, üç parça halinde mevcuttur.

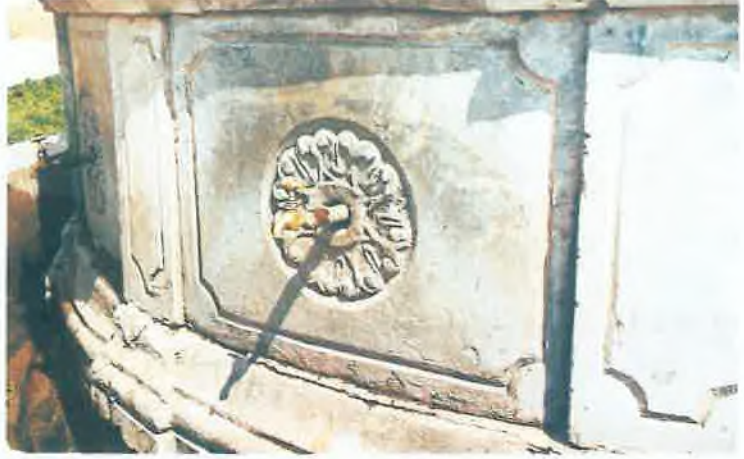
Resim 20: Konya Şerafeddin Camii Şadırvanı.

Şadırvan dıştan dışa takriben 300 cm. çapında 20 cm. kalınlığı olan 20 köşeli bir hazne ile bunun ortasında 32 cm. çapında 50 cm. yüksekliğinde bir kaide üzerine oturtulmuş tek çanaklı tek göbekten ibarettir (Çizim: 4). Çanak 21 cm. yüksekliğinde ve 57 cm. çapında olup birbirini takip eden üçgen ve yarım daire sıralarından oluşan mukarnaslarla süs-

lenmiştir (Resim: 20).

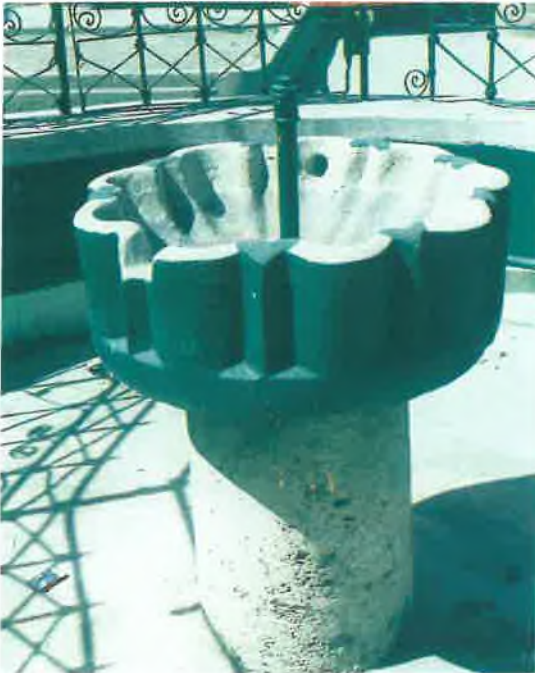
Resim 21:  
Konya Şerafeddin Camii  
Şadırvanının Göbeği.

Hiçbir süslemeye yer verilmeyen 50 cm. yüksekliğindeki hazne taşları 18,5 cm. yüksekliğindeki kaide taşına oturmuş ve mozaikten 3 cm. kalınlığında harpuşa yapılmıştır (Resim: 21). 35 cm. genişliğinde, 20 cm. derinliğinde bir kanal ve bu kanala düşen pis suları toplayan 15 cm. genişliğinde 6 cm. derinliğinde küçük bir kanal şadırvan haznesini çepeçevre kuşatmaktadır. Şadırvan havuzunun iç yüzü 2,5 cm. kalınlığında sıvanarak boyanmıştır. Haznenin kenarı üzerine köşeler hizasında babalar ile desteklenen 80 cm. yüksekliğinde sade bir demir parmaklık mevcuttur. Bu şadırvanın eskiden caminin batı kapısının hemen önünde bulunduğu ve dergâh şadırvanına benzer bir ahşap sundurma ile örtüldüğü bazı eski fotoğraflardan tesbit edilmektedir (Resim : 9 - 20 - 21). Ancak ele geçirilen XIX. yüzyıla ait daha eski fotoğraflar, bu şadırvan örtüsünün 4 sütun tarafından taşınan kare pramit biçiminde olduğunu göstermektedir.

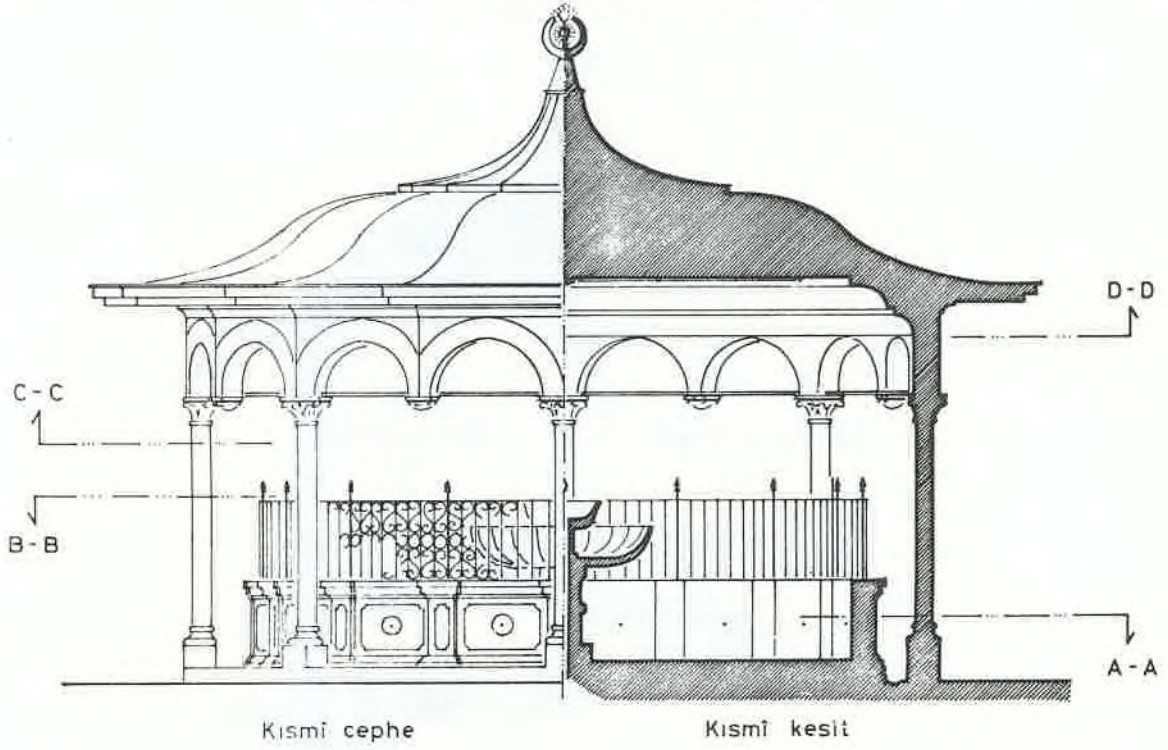
Çizim 1: Mevlana Dergâhı'nın Şadırvanı (Y.Önge'den)

Dergâh Şadırvanı'nı teknik yönleriyle daha önce Prof. Dr. Yılmaz Önge inceleyerek, 1985 yılında düzenlenen II. Milli Mevlâna Kongresi'nde bir bildiri halinde sunmuştu. Buna göre şadırvan "dıştan dışa 6.00 m. çapında ve kenar kalınlığı 24 cm. olan dilimli bir hazne ile bunun ortasında 1.50 m. yüksekliğinde çift çanaklı bir göbekten ibarettir (Çizim:1). Haznenin 96 cm. yüksekliğindeki dış yüzü çepeçevre üstten ve alttan profil kuşaklarla süslenmiş, düşey plastralarla 16 kavisli dilime ayrılmıştır. Şadırvanın fıskiye göbeği, ortası bilezikli bir kaide üzerine otur-

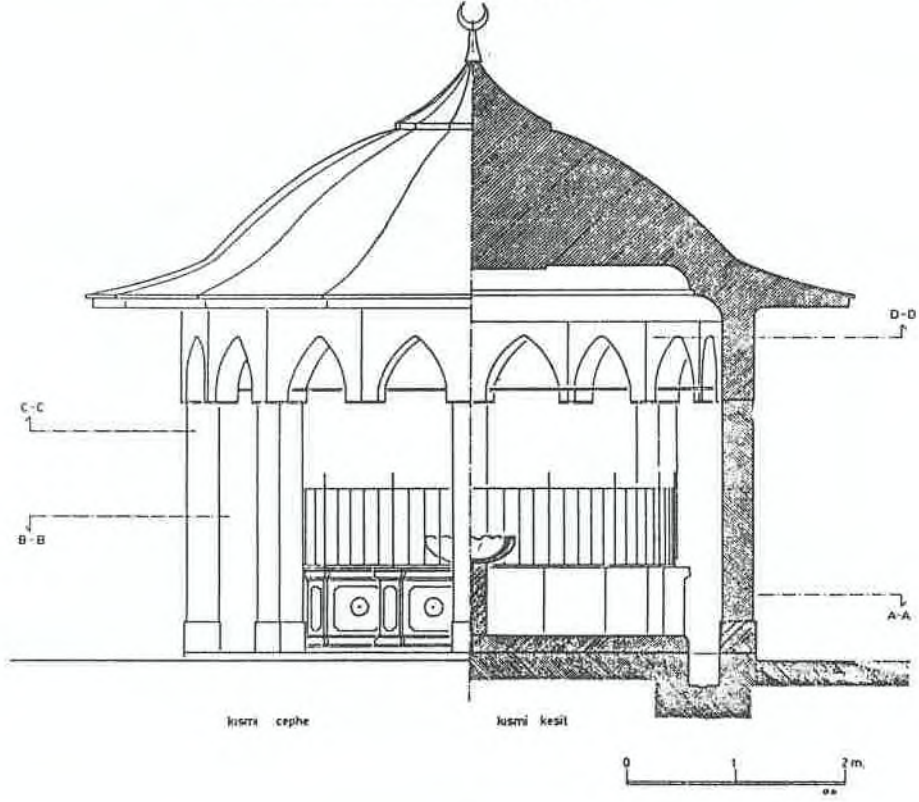
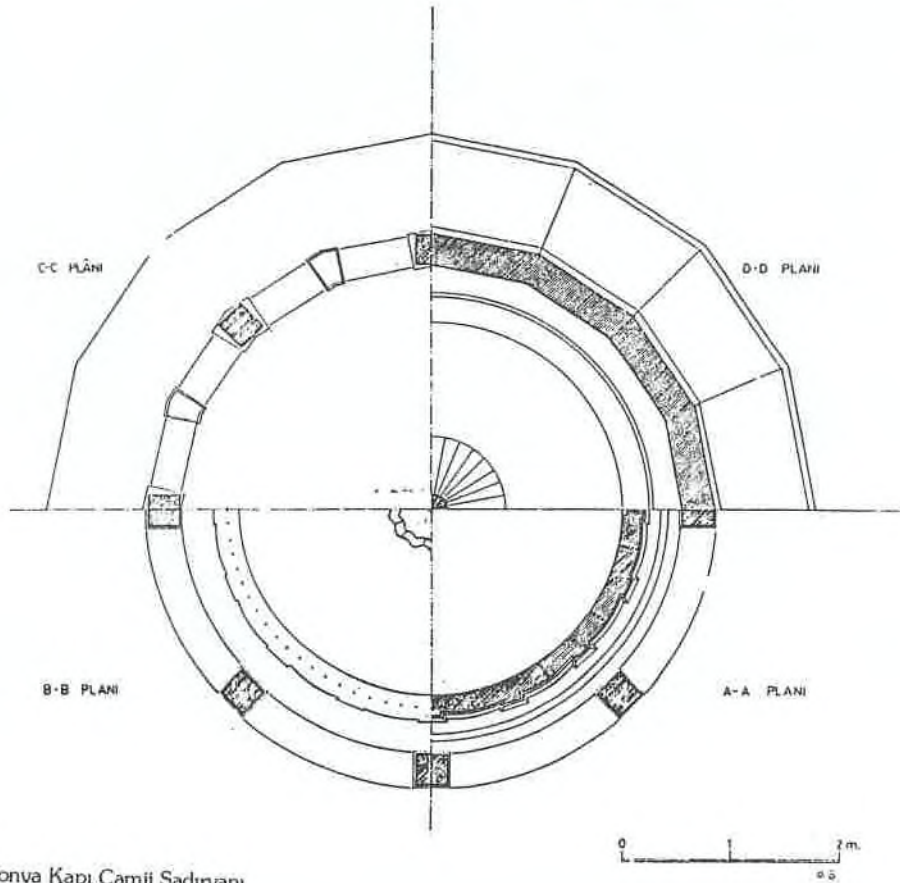
Çizim 2: Konya Kapi Camii Şadırvanı

Kapı Camii'nin kuzeybatı köşesinde, şimdiki camekanlı şadırvanın yerinde bulunuyordu (Resim: 12). 1812 yılında Konya müftüsü Esenlerizade Seyit Abdurrahman Efendi tarafından yaptırılmıştır. Şadırvan dıştan dışa 3,90 m. çapında, kalınlığı 19 cm. olan dilimli bir hazne ile bunun ortasında bulunan tek çanaklı bir göbekten ibarettir (Çizim: 2-Resim: 13).
