ADİL ÖZME\*

## **RUHA (URFA)'DA BİR GRUP ŞEHİRİÇİ HANI**

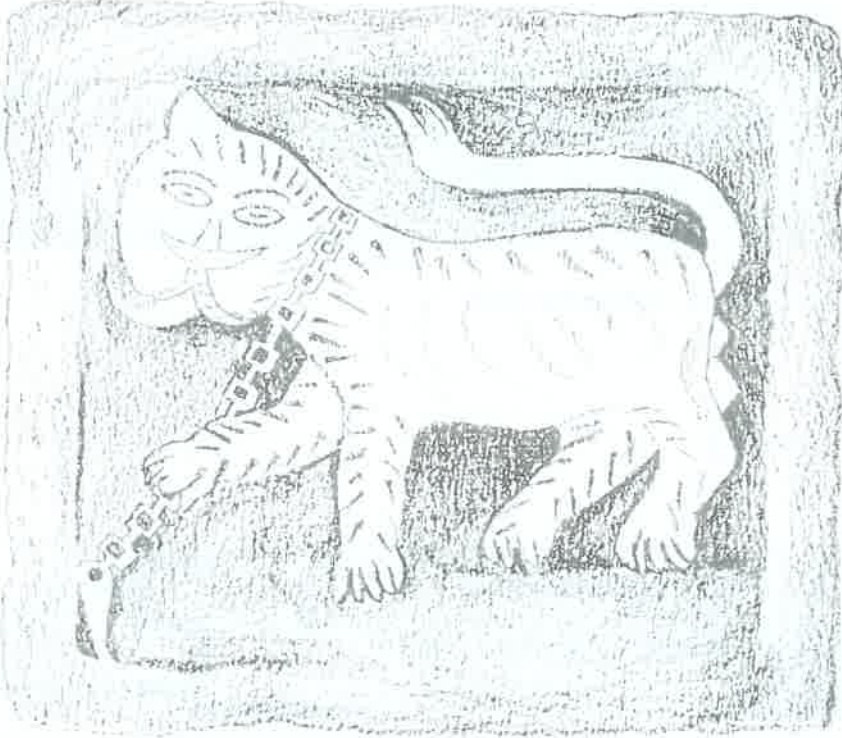
Çizim 16: Urfa Müzesindeki Aslanlı Han'a ait kabartma (A. C. Kürkcüoğlu 1998).

Yapıdan günümüze, Urfa Müzesi'nde koruma altına alınan stilize iki aslan kabartması gelebilmiştir. Dikdörtgen formu blok taşlara, pahlı bir çerçeve içerisinde işlenen aslanlar, boyunlarında birer zincir ile bağlı olarak tasvir edilmiştir. Yüksek kabartma tekniğinde; gövde profilden, baş cepheden verilmiş, yürür vaziyetteki aslanlar, sivri kulaklı ve dilleri dışarıya çıkık olarak resmedilmiştir. Kuyrukları sırt üzerinde tasvir edilen arslanların, vücut tüyleri kabaca işlenmiştir (Çizim: 16-17).

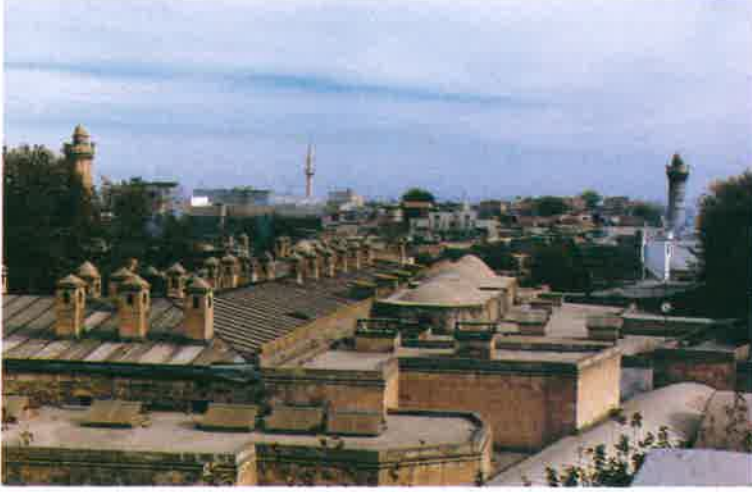
Resim 1: Gümrük Han batı cephesi ve bitişik Sipahi Pazarı.

Pazarı'nda sürdürülen onarımlar sırasında, ilave edilen ek bir bölümle kısmen kapatılmıştır (Resim: 1). Cephenin kuzey ucunda beşik tonozlu dükkanların yer aldığı ancak 1969 yılında yapılan onarımlarda yıktırıldığı anlaşılmaktadır (Resim: 2). Üst kat hizasında ise 10 adet mazgal pencere yer almaktadır.

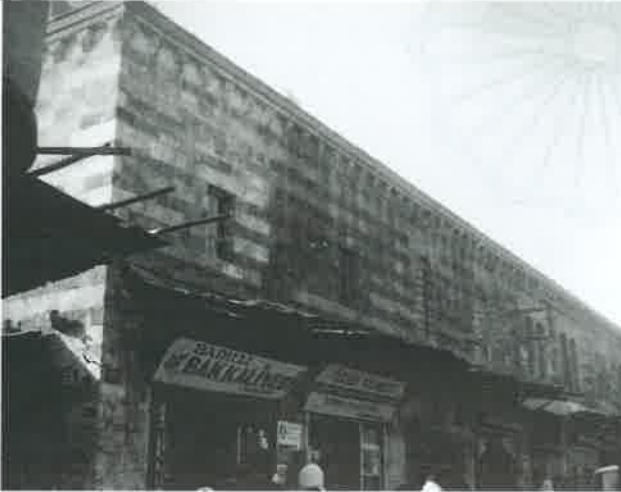
Resim 3: Gümrük Hanı kuzey cephe (V.G.M. Arşivi).

Kuzey cephenin, alt kat hizasında, eş boyutlarda, dikdörtgen planlı, basık kemerle caddeye açılan, sivri beşik tonozlu 11 dükkan sıralanmaktadır. Bu dükkanlardan kuzeydoğu köşedeki hem kuzeye, hem de doğu cepheye açılır. Üst kat hizasında, orijinalde eş boyutlu 13 dikdörtgen pencerenin yer aldığı, ancak daha sonra yapılan onarımlarla (bir kısmı ikiz pencere şeklinde düzenlenmiş) pencere sayısının artırılıp boyutlarının büyütülerek, basık kemerli açıklıklar haline dönüştürüldüğü, malzeme ve teknik farkından anlaşılmaktadır. Bu cephenin alt katında tek renkli, üst katında ise iki renkli taş işçiliği uygulanmıştır (Resim: 3, Çizim: 8).

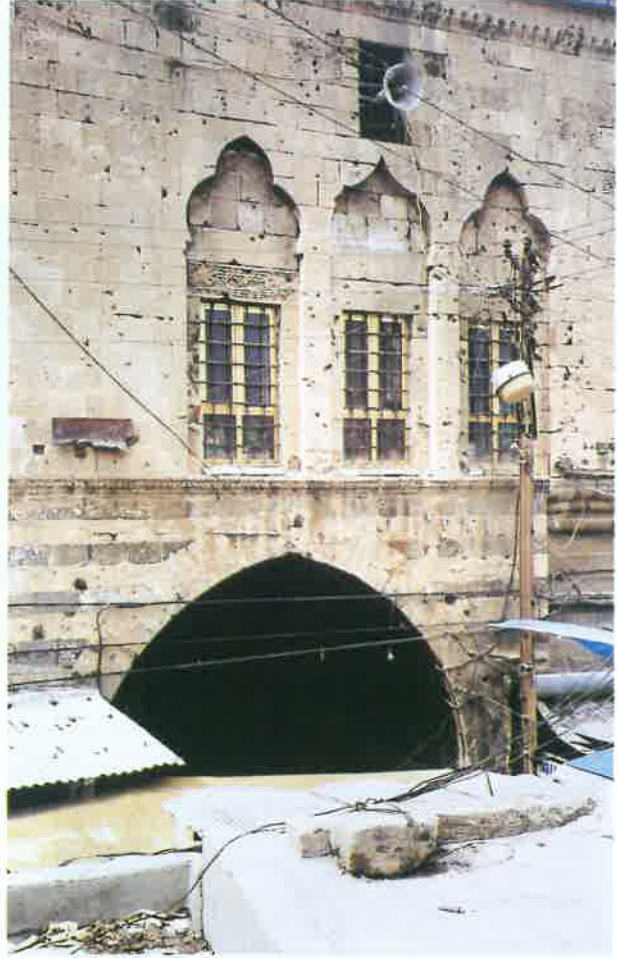
Resim 5: Gümrük Hanı giriş eyvanı ve mescid cephesi.

Doğu cephenin ortasında, dışa taşkın olarak inşa edilen ve cepheden daha yüksek tutulan giriş eyvanı ve mescit cephesi yer alır. Mescidin kuzey cephesi, eyvanın üzerinden dışa doğru çıkıntı yapmış ve konsollara oturmuştur (Resim: 4). Alt kat hizasında, giriş eyvanının iki yanında, girişe göre simetrik bir düzenleniş görülür. Eyvanın iki yanında, cephe boyunca sıralanan dikdörtgen planlı, sivri beşik tonozlu beşer dükkan yer alır. Dışarıya basık kemerlerle açılan bu dükkanlardan, eyvanın yanındaki iki dükkan, diğerlerinden daha dar olarak inşa edilmiştir (Çizim: 9). Giriş eyvanının üstünde yer alan mescidin, eş boyutlu üç dikdörtgen pencere alınlıkları, ortada kaş kemerli, yanlarda üç dilimli yüzeysel birer niş şeklinde düzenlenmiştir (Resim: 5). Doğudaki

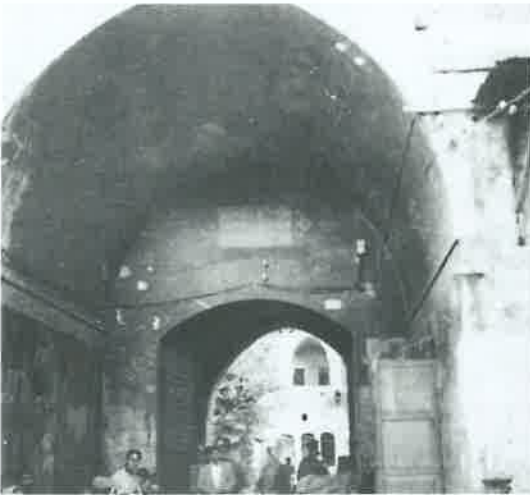
Resim 6: Gümrük Hanı giriş eyvanı.

Yapıya, iki yanda yarım daire profilli iki sütunca bulunan sivri beşik tonozlu giriş eyvanı içerisinde yer alan kapıdan geçiş sağlanmıştır (Resim: 6). Eyvanın güney ve kuzey duvarlarında birer mihrabiye yer alır. Sarımtırak mermerden inşa edilen ve önlerinde birer seki bulunan mihrabiyeler aynı eksen üzerinde bulunmaktadır. Mukarnas kavsaralı mihrabiyeler beşgen nişe sahiptir. Mihrabiyelerin üzerinde, iki yandan bitkisel bezemelerle sonlanan Arapça duaların işlendiği bir yazı kuşağı yer alır. Yazının iki yanında, enli bir bant halinde, kesişen altıgenlerin aralarda altı kollu yıldızlar oluşturduğu, geometrik süslemeler bulunmaktadır (Resim: 7, Çizim: 12)<sup>14</sup>. Yine yazı bordürünün altında, ince bir şerit halinde, yazı bordüründen biraz uzun, kıvrım dallardan oluşan bir bitkisel bezeme kuşağı daha yer alır. Basık kemerli giriş açıklığı üzerinde, mermer üzerine üç satır halinde yazılan, inşa kitabesi bulunmaktadır (Resim: 8). Kapı kanatları, ahşap üzerine demir kaplamaların, büyük çivilerle sabitlenmesi ile yapılmış olup bugün de kullanılır durumdadır (Resim: 9).

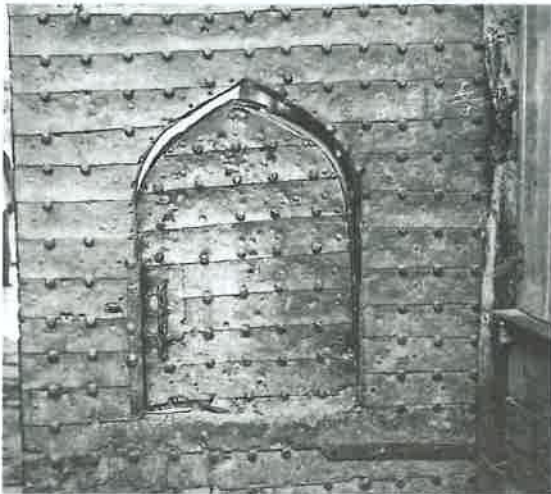
Resim 9: Gümrük Hanı kapı kanadı.

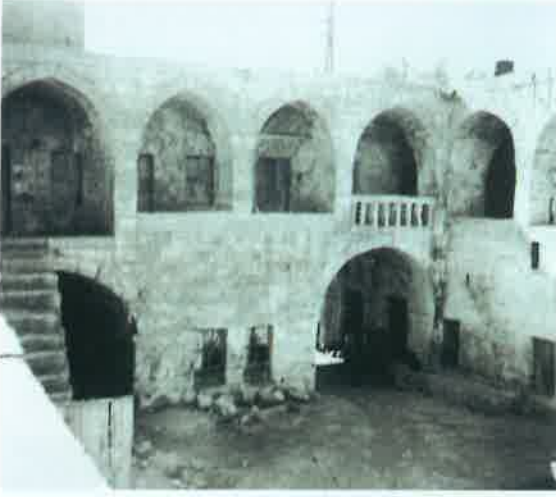
Resim 22: Şaban Hanı avlu batı kanadının 1984 yılındaki durumu (K.V.M.G.M. Arşivi).

Avluya bağlantıyı sağlayan beşik tonozlu holün kuzey ve güney duvarında, holün iki yanında yer alan mekanlara bağlantıyı sağlayan, simetrik birer dikdörtgen kapı ve pencere açıklığı yer alır. Girişin güneyinde bugün oldukça harap olan, beşik tonozlu yan yana iki dikdörtgen hacim bulunmaktadır (Resim: 21). Bu hacimlerden giriş holünün yanında yer alanın, eş büyüklükte dikdörtgen iki pencere ile merdivenin altında yer alanın ise, 1985 yılına kadar orijinalde eyvan şeklinde avluya açıldığı anlaşılmaktadır (Resim: 22).

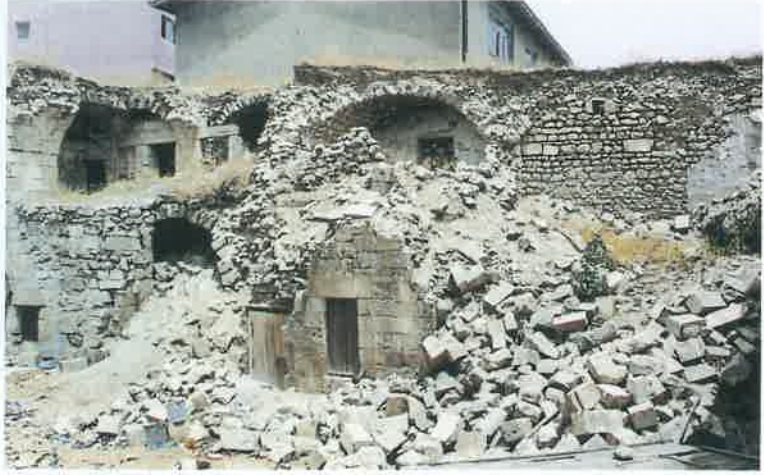
Resim 23: Şaban Hanı avlu kuzey kanat.

Avlunun kuzey kanadı da, bugün oldukça harap durumdadır (Resim: 23). Orijinalde bu kanatta avluya basık kemerli beş kapı ve dikdörtgen formu beş pencere ile bağlanan, yan yana sıralanmış farklı boyutlarda, sivri beşik tonozlu beş mekanın yer aldığı anlaşılmaktadır (Resim: 24).

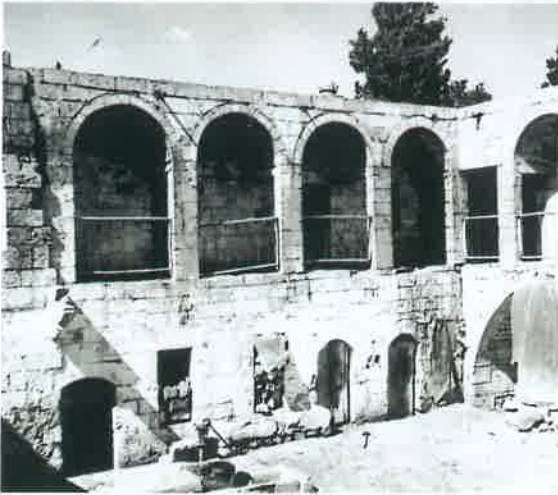
Resim 24: Şaban Hanı avlu kuzey kanadının 1984 yılındaki durumu (K.V.M.G.M. Arşivi).

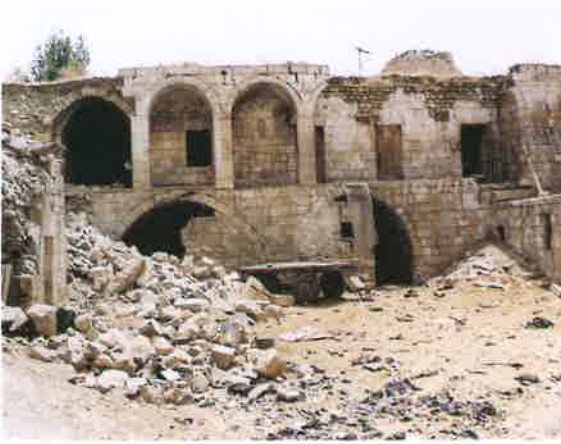
Resim 25: Şaban Hanı avlu doğu kanat.

Doğu cephede, ortada dikdörtgen bir ayağa, yanlarda duvarlara oturan iki büyük sivri kemerle avluya açılan mekan (Resim: 25) dikdörtgen planlı olup, kuzey-güney doğrultusunda uzanan sivri beşik tonozla örtülüdür. Giriş holü niteliğinde kullanılan bu bölümün arka duvarında, batıdaki giriş aksı üzerinde daha küçük, basık kemerli bir giriş yer almaktadır. Kuzeyde bu birime birer kapı ile bağlanan, farklı boyutlarda, dikdörtgen planlı sivri beşik tonozlu iki mekan daha bulunmaktadır.

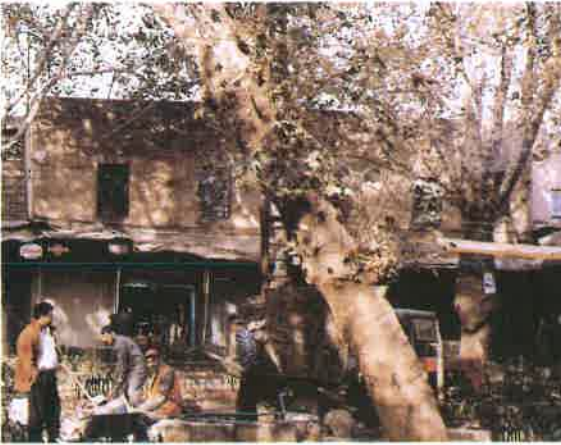
Resim 27: Mençek Hanı doğu cephe.

Kademeli bir şekilde uzanan yapının doğu cephesinde, alt kat hizasında, sivri beşik tonozlu 10 dükkan yer almaktadır. Bu cephede, üst kat

hizasında, eş ölçülerde düz lentolu, düşey dikdörtgen, yedi pencere ile hareketlilik sağlanmıştır (Resim: 27).

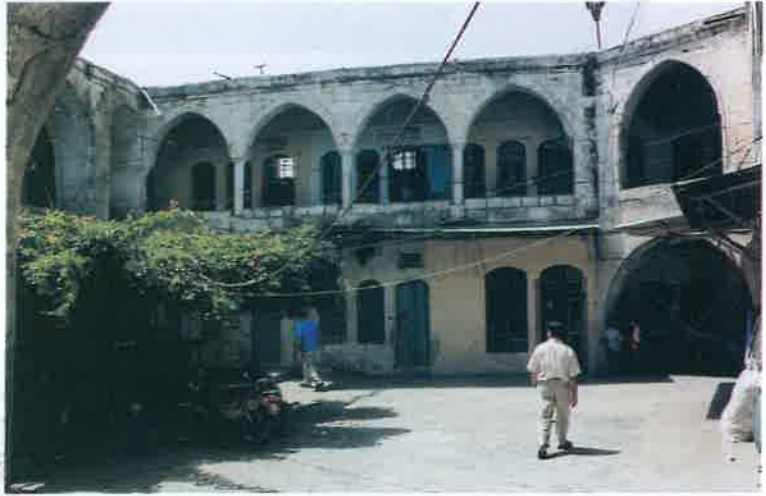
Resim 29: Mençek Hanı avlu güney kanadı.

Yapının güneybatı köşesinde, diyagonal atılan bir kemer ve tonozla, adeta beşinci bir cephe meydana getirilmiş ve iki mekan tonozlu bölümün ardına yerleştirilmiştir. Bu bölümden bir kapı ve pencere açıklığı ile sivri beşik tonozlu küçük bir mekana bir başka kapı açıklığı ile de, sivri beşik tonozlu köşe odasına giriş sağlanmıştır. Güney cephede yer alan ve hemen eş ölçülerdeki sivri beşik tonoz ile örtülü diğer üç odaya ise basık kemerli kapı ve pencere açıklıkları ile avludan bağlantı sağlanmıştır (Resim: 29).
