# Isparta'nın Bilinen En Eski Tarihli Yılkırkan Çeşmesi'nde Yapılan Çalışmaların Değerlendirmesi

## A Review of Excavation Work the Oldest Fountain of Isparta Known as Yılkırkan

### 3. Temmuz 2012’de Isparta Müzesi Tarafından Çeşmede Yapılan Temizlik Kazısı

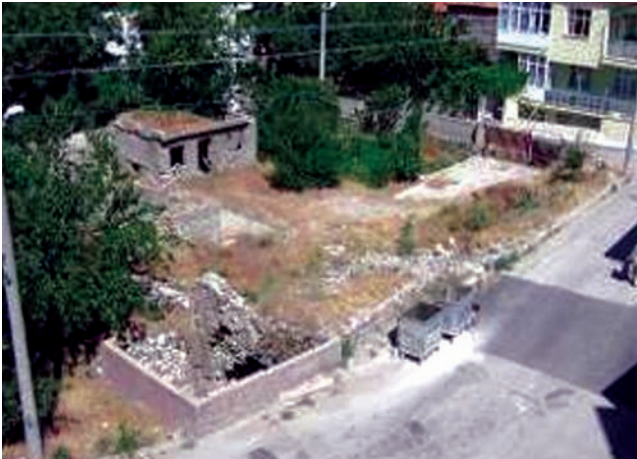
**Resim-3:** Yılkırkan Çeşmesinin kazı öncesi yukarıdan görünümü (22 Haziran 2012)

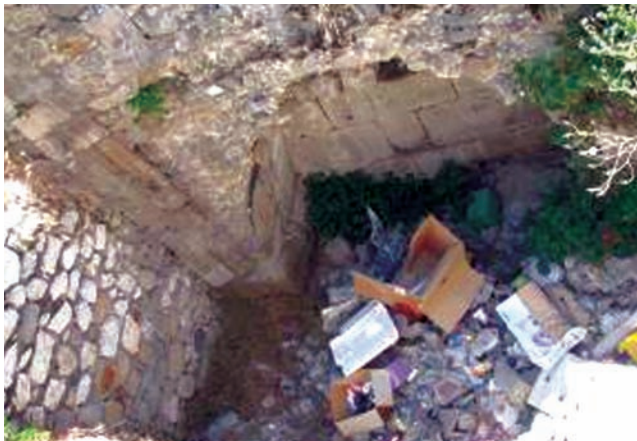
**Resim-4:** Kuzey cephesinin kazı öncesi görünümü (26 Haziran 2012)

Deposunun üzeri kare biçimli, yassı taşlar kiremit gibi kullanılarak kapatılmıştır. Ama muhtemelen kaplama işlemi sonradan yapılmıştır. Kuzey ve güney olmak iki cephe vardır. Kuzey cephesinde kemerli oldukça derin bir niş ve depoya açılan küçük yuvarlak kemerli bir penceresi vardır. Güney cephesinin yaklaşık 80 cm.lik bir bölümü açıktır. Bu bölümün kaplamaları ve profilli korniş sağlam kalmıştır.

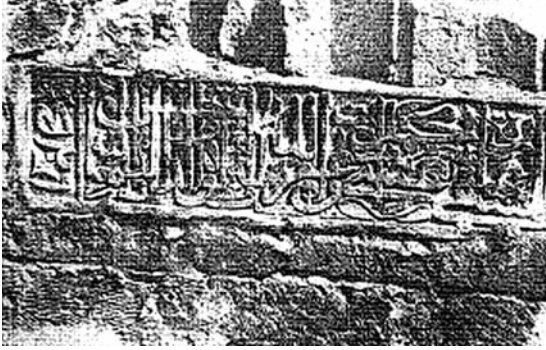
Resim-9: Arapça olan kitabe (Dağlıoğlu 1934: 34)

Kitabenin Arapça okunuşu; *El-Maska İmareti Mehmet ibn-i İsa ve Gaferallahü lehü Li Validiyye ve Ahsenü İleyhüma* şeklindedir. Yılmaz Önge (1997: 59) bu kitabenin Arapça okunuşunu biraz farklı yazmıştır. Şöyledir; *El-Maska İmareti İsa ibn-i Muhammed ve Gafer Allah-ü lehü ve li valideyhi ve Ahsene İleyhi üma İleyhi ve İleyhüma sene 925*. Arapça olan bu kitabenin boyu 26,5 cm, eni 102,5 cm, satır genişliği ise 22,5 cm dir. Bu kitabenin Türkçe tercümesi; (bu) Çeşmeyi Muhammed oğlu İsa Yaptı. Allah Onun ve Ebeveyninin Günahlarını bağışlasın ve iyilikler onların üzerine olsun Hicri 925/Miladi 1519 biçimindedir (Tufan 2001: 3). Ancak Türkçe tercümesinde yazar tarafından burada yanlışlıkla Farsça olan kitabenin Hicri rakamlarının verildiği görülmektedir. Arapça kitabesinde tarihi böyle değildir.

İlinda basımı gerçekleştirilen İl Yıllığında ise (2003: 201), çeşmenin Osmanlı Dönemi yapısı olduğu, 1519 yılında yapıldığı ama Isparta'nın en eski çeşmesi olduğu yazılmıştır. Çeşmenin sözü edilen kitabelerinin fotoğrafı, Arapça yazılışı ile okunuşu Hikmet Turan Dağlıoğlu (1934: 34) tarafından Ün Dergisinde yayınlanmıştır (Resim 9 ve 10).

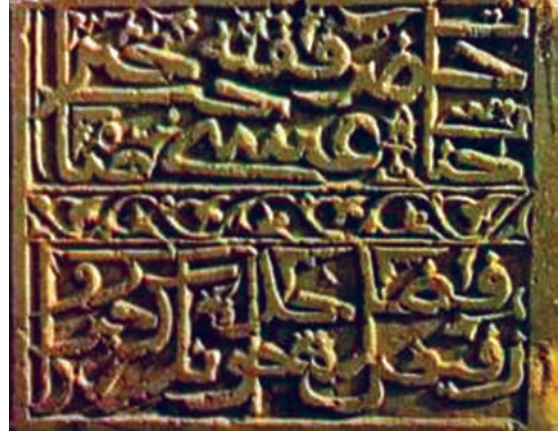
Resim-11: Farsça olan kitabesinin birinci beyiti (Isparta İl Yıllığı 1983: 149)

Birinci beytin yazılı olduğu Farsça kitabe taşının eni 49 cm, boyu 36 cm, satır aralığı 14,5 cm dir. İkinci kitabe taşının eni 45,5 cm, boyu 36 cm, satır genişliği 14,5 cm dir. Farsça yazılmış olan bu iki beyitlik kitabede “İsa” ismi geçmektedir (Isparta İl Yıllığı 1983: 149) (Resim 11). Çeşmenin Farsça olan kitabesinin Arapça harflerle yazılışı Neşet Köseoğlu (1936: 365) tarafından Ün Dergisi’nde yayınlanmıştır (Resim 12). Latin harfleriyle yazılışı ise Tahir

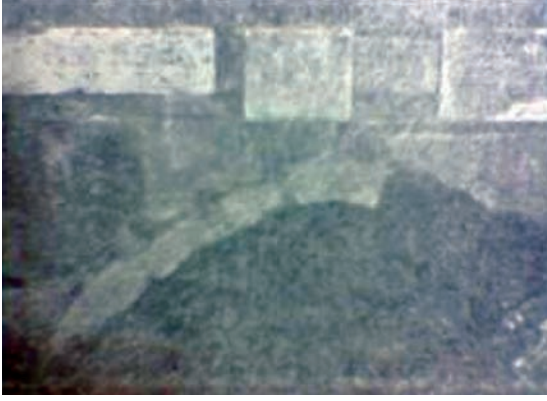
**Resim-13:** Kitabelerin Tamamını Gösteren Fotoğraf (Süldür 1951: 15)

Çeşme üzerinde yer alan her üç kitabenin bir arada gösteren bir fotoğrafı Enver Söldür (1951: 15) tarafından yayınlanmıştır. Çok eski olan bu fotoğrafta

iki Farsça kitabenin arasında bir Bizans fragmanının yer aldığı görülmektedir (Resim 13 ). Buna karşılık Böcüzade Süleyman Sami (1983: 16) (Resim 14 ), Yılmaz Önge (1997: R. 66) tarafından yayınlanan cephe fotoğraflarında ise sağ tarafta bulunması gereken Farsça kitabenin yerinde olmadığı, bu kısmın tamirat gördüğü anlaşılmaktadır (Resim 15). Ayrıca Yılmaz Önge (1997; R. 68), Farsça olan ve yerinden sökülen kitabenin bir başka tamirat sonrasında yan cephenin üst köşesine monte edildiğini tespit etmiştir (Resim 16) . Fotoğraflarda kitabelerin, kemerin bize göre sol tarafında yer aldıkları ve birbirlerine göre orantsız ölçülerde oldukları da görülmektedir.

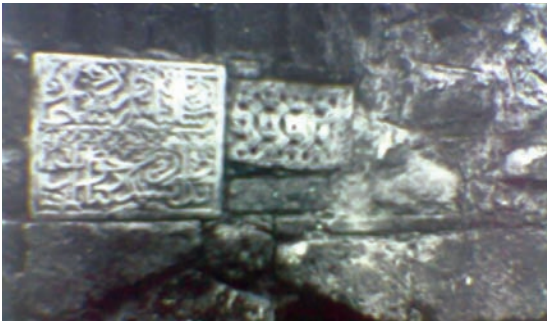
**Resim-15:** Farsça kitabelerden birisinin yerinde onarım izi vardır (Önge 1983: R.66)

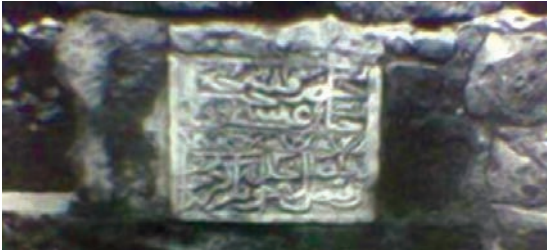
**Resim-16:** Tek kalan Farsça kitabe sonra yan duvarın üst köşesine konulmuştur (Önge 1983: R.68)

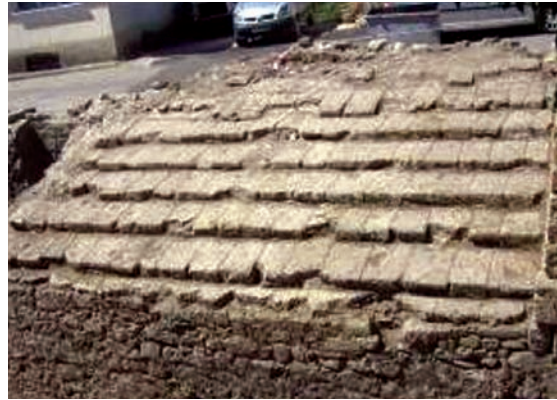
Çeşmenin temizlik kazısına 26.06.2012 tarihi itibarıyla başlanılmış ve temizlik kazısı yaklaşık iki hafta devam etmiştir.<sup>(6)</sup> Kazıdan önce kuzey cephesinin yol kotunun çok altında, çukurda kalması ve içerişinin çöplük olarak kullanılması nedeniyle buradaki çukurun yarısına yakın kısmı taş, toprak ve çöplerle dolu durumdadır. Aynı zamanda bu cephedeki kemer taşlarının bir kısmının dökülmüş olması, kemerin üzerindeki alındaki moloz taşların ve yanlardaki süsleme bordürlerinde kullanılan köfke taşların yerlerinden çıkmış ve her an düşecek durumda olmaları, burada yapılacak bir çalışmayı tehlikeye düşüreceği kanısını uyandırmıştır. Bu nedenle önlem alınincaya kadar toprak altında kalan güney cepheden kazıya başlanılmasının uygun olacağı düşünülmüştür. Bu esnada çeşmenin üst örtüsünde bulunan ve kademeli bir biçimde alçalan köfke taş kaplamalar temizlenerek ortaya çıkarılmıştır. Doğu yöne doğru tek yöne meyilli bu çatının da beşik tonozun üst örtüsü olarak kullanılması ilginçtir. Üst örtüyü oluşturan plaka güney yönde bulunan taşlardan bir kısmı tahrip olmuştur (Resim 18).

**Resim-18:** Çeşmenin plaka taşla kaplı üst örtüsü Kazıdan sonraki görünümü (29.06.2012)

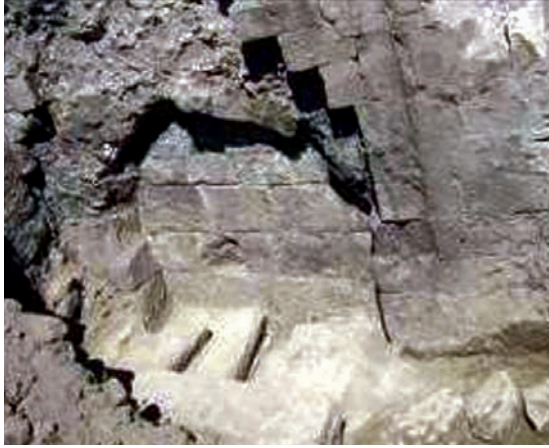
müş ve yok olmak üzere olduğu tespit edilmiştir. Çeşmenin kurnası ve aynası ortaya çıkartılmış olup, buradan suyun doğu yöne doğru akmakta olduğu çeşmenin doğu cephesindeki kapak taşından anlaşılmıştır. Çeşmenin güney cephesinde hazneye açılan bir hava penceresi bulunmamaktadır (Resim 19).

**Resim-19:** Çeşmenin güney cephesinin kazıdan sonraki görünümü (02.07.2012)

Bu cephenin kemer genişliği ve derinliğinin diğer cepheden daha küçük ölçülerde olduğu tespit edilmiştir. Doğru yöndeki duvar çok sağlam durumdadır. Bu duvarın toprak zemininden yaklaşık bir metre kadar yukarısında hazneden çıkarak, kuzey cepheye doğru ilerleyen bir künk sırası olduğu görülmüştür. Bu künk sırasının zemininden çok yukarıda bulunması, daha sonralardan yapılmış olması ihtimalini akla getirmektedir. Güney cepheden çıkan su kanalı da muhtemelen künk sırasına paralel olarak ilerlemektedir.

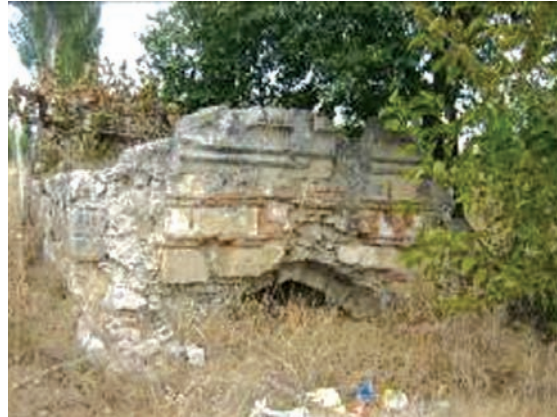
**Resim-21:** Önge'nin benzeri olduğunu söylediği Isparta-Eğirdir yolu üzerindeki çeşme (11.02.2013)

Yılkırkan Çeşmesi'nin tipolojik olarak bir hayırsever tarafından yaptırılmış mahalle çeşmesi konumunda olduğu anlaşılmaktadır. Önge (1997: 59), kesme taşla birlikte kullanılan tuğla ve sırlı tuğlanın bu bölgenin yöresel özellikleri olduğunu, çeşmenin Klasik devir Osmanlı çeşmeleri arasında Anadolu'nun bölgesel özelliklerini kapsayan değişik ve önemli bir örnek olduğunu söylemektedir. Önge, Yılkırkan çeşmesinin muhtemelen aynı tarihlerde yapılmış olan bir benzerinin Isparta-Eğirdir yolu üzerindeki çeşme olduğunu söylemektedir. Önge'nin sözünü ettiği söz konusu çeşmenin büyük bir bölümü toprağa gömülmüş durumdadır. Toprağın üzerindeki kısım ise çeşme hakkında biraz fikir vermektedir Önge (1997: 59) (Resim 21).

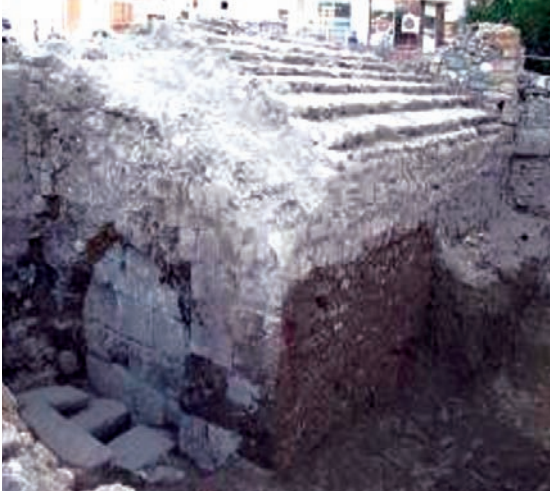
Yılkırkan çeşmesinin deprem nedeniyle yıkılması dolayısıyla cephesinin üst kısmının gelişigüzel örüldüğünü de belirtmektedir. Bu düşünceler oldukça doğru görünmektedir. Yapılan kazı sonucunda çeşmenin ölçü olarak tam dikdörtgen planda olduğu, cephelerindeki kaplama taşlarının bir kısmının sökülmüş olmasına rağmen, doğu yöndeki yan duva-

rının halen sağlam durumda olduğu tespit edilmiş bulunmaktadır. Bununla beraber haznesinin üzerindeki tonoz örtüsü de oldukça sağlamdır (Resim 22).

**Resim-22:** Güney cephesi ile doğu yöndeki duvarın kazı sonrası genel görünümü (10.07.2012)

Ama buna karşılık çeşmenin fazlaca onarım görüldüğü, belki de beşik tonozlu haznesi ve cephedeki bazı kısımlar hariç özgün durumunu yitirmiş olduğu düşüncesini akla getirmektedir. Çeşmeyi yakın bir tarihte incelediği anlaşılan Ferruh Toruk (2001: 95), Önge'nin de belirttiği gibi çeşmenin kemerinin 0.20 metre enindeki alnını 0.04 metre kalınlığında ince yeşil sırlı bir tuğla bordürün kuşattığını, çeşmenin yakın tarihlerde tamir gördüğünü ama bu tamiratın kimler tarafından ve ne zaman yapıldığının bilinemediğini belirtmektedir. Depremden yıkıldığı düşünülen yapının cephesinin üst kısmının yeniden gelişigüzel örüldüğünü, bu nedenle kitabelerin yerlerinin değiştiğini, ön cephenin çerçeve profilasyonuna ait taşların tamir esnasında moloz taş gibi kullanıldığını da söylemektedir. Araştırmacının bu tespitleri oldukça yerinde görünmektedir. Çeşmenin cephesindeki eğreti konulmuş kesme ve moloz taşlar ile kitabelerin çeşmenin cephesinde asimetric biçimde yer alıyor olmaları, çeşmenin birkaç defa onarım gördüğü izlenimini uyandırmaktadır. Hatta beşik tonozu örten üst yapının kaplama taşlarının da bu şekilde değiştirildiği düşünülebilir.

Bugünlerde çeşmenin restore edilmesi söz konusudur. Bu nedenle hem Mimarlar Odası Başkanlığı, hem de Süleyman Demirel Üniversitesi tarafından konuyla ilgili çalışmalar devam etmektedir. Çalışmalar doğrultusunda çeşmenin planı ve kesiti Süleyman Demirel Üniversitesi, Mimarlık Fakültesi, Mimarlık Bölümü tarafından çıkartılmıştır.

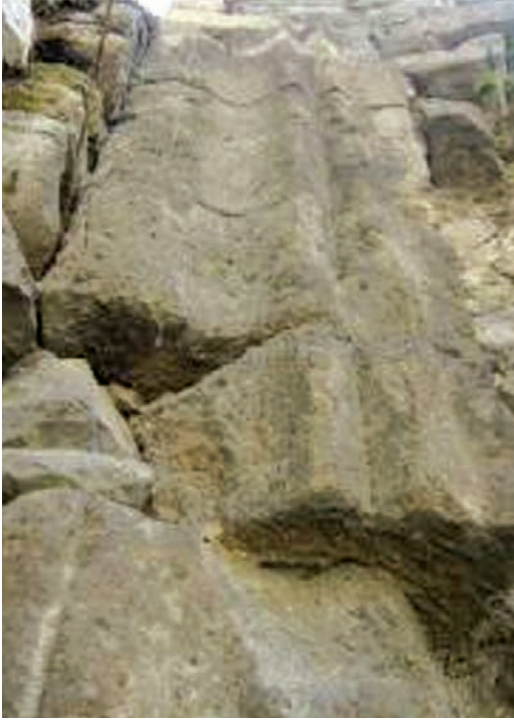
Yılkırkan Çeşmesi'nin kuzey cephesinde, üç ayrı taş kabartma olarak yazılmış iki kitabesi vardır. Kitabelerinde yazılan tarihe göre Isparta'da bilinen en eski çeşme yapısı olma özelliğine sahiptir (Önge 1997: 59). Ancak çeşme, hemen batısından geçen, asfalt yolun yaklaşık 4-5 metre altında kalmıştır. Çeşmenin çift yüzünün olduğunun söylenmesine rağmen, güney yöne bakan yüzü toprak altındadır. Güney cephesinin çok uzun zamandır toprak altında kalması nedeniyle 2012 yılında yapılan kazıdan önce bu yüzünü henüz gören bir kişiye rastlanılmamıştır. Bu nedenle kuzey yöne bakan taraf herkes tarafından bilinen tek cephesi olmuştur (Resim 3 ve 4). Çeşme, Antalya Kültür ve Tabiat Varlıklarını Koruma Kurulu'nun 14.06.2001 gün ve 5021 sayılı kararıyla Korunması Gerekli Taşınmaz Kültür Varlığı olarak tescil edilmiş ve etrafına beşer metrelik bir koruma bandı konulmuştur (Resim 5 ve 6). Çeşmenin görünen bu cephesi çok derinde kaldığından, çeşmenin diğer bir adı da "Çukur Çeşme" olarak anılmaktadır. Maalesef burası zamanla çöplük haline getirilmiştir. Çeşme, bölgede sık rastlanan köfke taş ile yapılmış ancak cephede bulunan bu taş kaplamanın tamamına yakını dökmüştür. Yanlarda bulunan kabartma taş parçaları çeşmenin cephesinin süslemesi hakkında biraz fikir vermektedir (Resim 7 ve 8).

**Resim-7:** Çeşmenin kuzey cephesi süslemesi

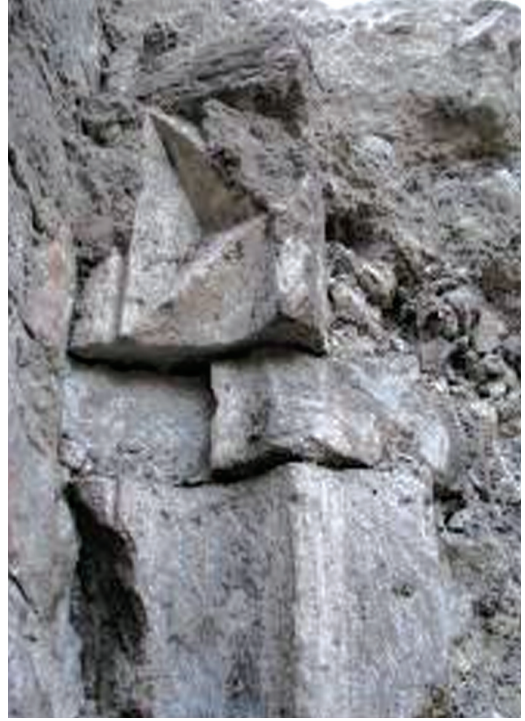
**Resim-8:** Güney cephesi süsleme detayı

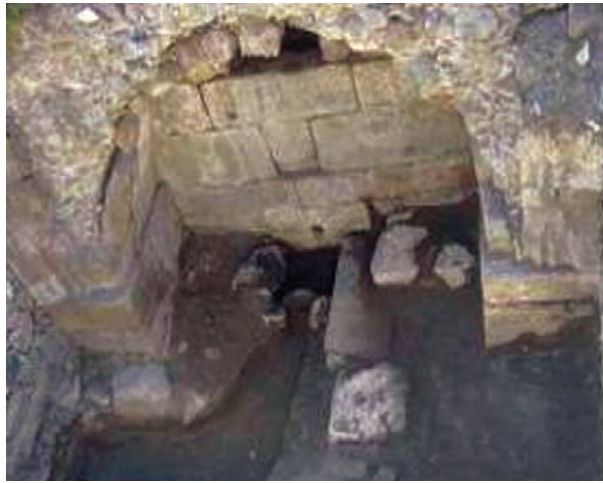
Kuzey cephesinde işçilere baret takılarak yapılan temizlik kazısında buradaki taş ve çöpler alınmıştır. Daha alt seviyelerden nemli toprak çıkmaya başlamıştır. Kuzey cephenin de aynı güney cephede olduğu gibi iki büyük blok taş arasında bir kurnanın olduğu, bir ark vasıtasıyla doğu yöne muhtemelen fetih çınarı olduğu düşünülen tescilli bir ağaca doğru ilerlediği tespit edilmiştir. Burada fark olarak yalak kısmı bir el değirmeni taşıyla kapatılmış, su değirmen taşının ortasındaki bir delikten akıtılmıştır. Daha önceki kazılarda, bu cephenin zemininden düzgün büyük yassı taşların söküldüğü ve o taşların hala çeşmenin çevresinde bulunduğu civarda yaşayan yaşlı kimseler tarafından ifade edilmiştir (Resim 20). Sülübey Mahallesi Muhtarı İbrahim Gürbüz ile 17.07.2012 tarihinde yapılan sözlü görüşmede, bazı blok taşlar gösterilerek bunların daha önce Belediye'nin yapmış olduğu temizlik kazısında çıkartıldığı söylenmiştir. Çeşmenin batı yönünü bir

**Resim-20:** Kuzey cephesinin kazıdan sonraki görünümü (10.07.2012)
