# Hekimhan Köprülü Mehmed Paşa Camii

(Derbend Teşkilatı - Celâlî İsyanları Bağlamında XVII. Yüzyılda Bir Osmanlı Menzili)

Nurşen Özkul Fındık \*

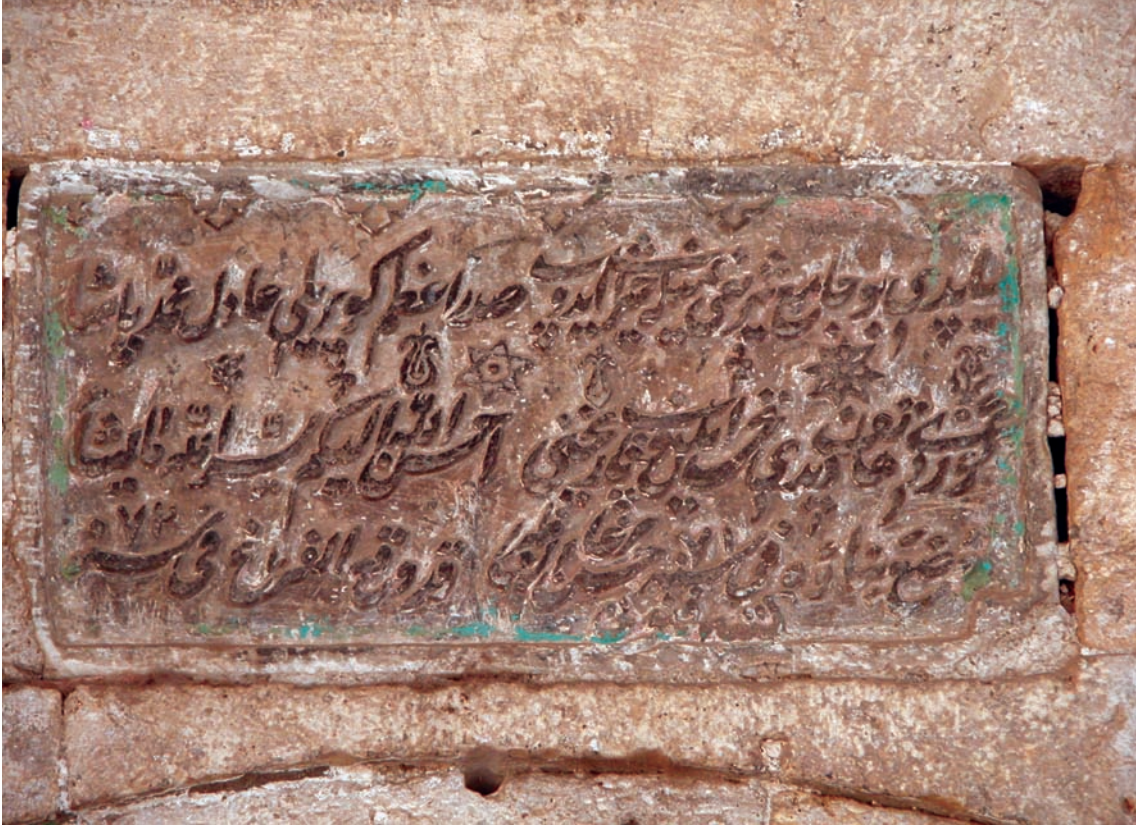
Resim 1 - H.1072/ M.1661 tarihli kitabe

Cami ve çevresinde üç kitabe rastlanır. Bunlardan biri yapıyla doğrudan ilgiliyken, diğer ikisi gerek konumları gerek içerikleri bakımından yapıyla ilişkileri belli değildir. Asıl kitabe, caminin kuzeydeki giriş kapısı üzerine yerleştirilen H.1072/ M.1661 tarihli kitabedir (Resim 1).

Kitabeye göre yapıyı hayrat olarak Sadrazam Köprülü Mehmed Paşa yaptırmıştır. H.1071'de binayı inşa etme sözü veren (usta) Zaralıoğlu Hasan Ağa, yapıyı H.1072'de tamamlamıştır. Kitabe mevcut bilgilerin dışında hattatının ismini de " Fünûnî " verdiği için Türk hat sanatı ve kitabet tarihi bakımından önemlidir.<sup>(4)</sup>

Cami, harim giriş kapısı yukarısına yerleştirilen sülüs üç satırlık kitabe ve vakfiyesine göre H.1072/ M.1661 yılında inşa edilmiştir.

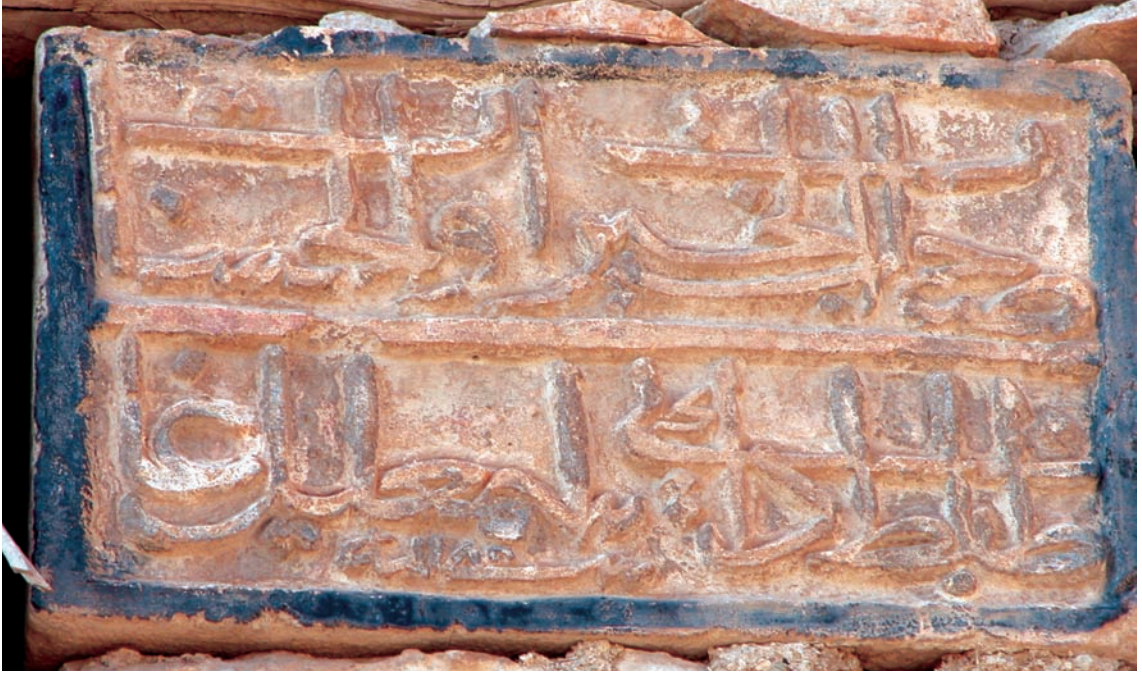
Resim 2 - Avlunun kuzey duvarındaki 1771 tarihli kitabe

Cami avlusunun kuzeyinde ve cami girişinin tam karşısındaki duvarda 24x39 cm. boyutlarında iki satırlık H.1185/M.1771 tarihli bir kitabe daha bulunmaktadır (Resim 2).

*Sâhibü'l-hayrât ve'l-hasenât  
Zâbit Hacı İsmail Ağa  
sene 1185*

Bu iki kitabe avlunun kuzeyindeki daha önce abdest alma musluklarının dizili olduğu istinat duvarı üzerine gelişigüzel yerleştirilmiştir. Yukarıda da belirttiğimiz gibi bu kitabelerin yapıyla ilgili olup olmadıkları tam anlaşılmamaktadır. Ancak özellikle H.1185/M.1771 tarihli kitabenin bir çeşmeyle ilgili olması muhtemeldir.

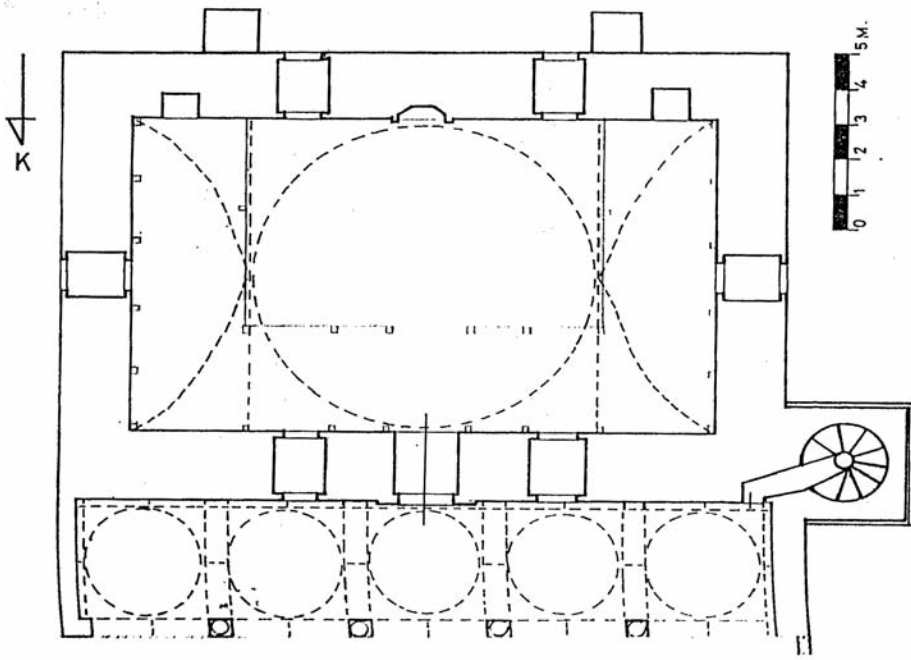
Plan 1 - Hekimhan Köprülü Mehmet Paşa Camii, Plan (VGM Arşivi)

Cami doğu-batı doğrultusunda dikdörtgen planlıdır. Merkezde büyük bir ana kubbe ile onun doğu ve batı iki yanında birer sivri beşik tonozla, kubbeli kübik mekân genişletilmeye çalışılmıştır (Plan 1). Harime girişi sağlayan kapı, kuzey cephede ana aks üzerine yerleştirilmiştir. Kuzeyde son cemaat yeri ile avlu bulunmaktadır. Kuzeybatı da cepheye bitişik minare yer alır.

Harim, merkezde yer alan kare planlı kubbe ile örtülü kübik mekanın doğu ve batı yönlerine, enli birer sivri kemer üzerine oturan tonozlu bölümün eklenmesiyle oluşan dikdörtgen plan şeması yansıtmaktadır.<sup>(8)</sup>

Hekimhan Köprülü Mehmed Paşa Camii, doğu-batı doğrultusunda, enine gelişen mihrap önü kubbeli, tonozlu yan mekânlı harime sahiptir. Kubbe, sekizgen yüksek bir kasnağa oturmakla birlikte örtü itibarıyla basık bir görünüş sergiler. Kasnakta herhangi bir açıklık bulunmamaktadır. Onun iki yanında beden duvarlarının üst köşelerden pahlamasıyla oluşan beşik çatı örtü nedeniyle doğu ve batı cepheleer üçgen alınlıkla son bulmuştur. Erken Osmanlı döneminde özellikle örtü sistemini taşıyabilmek için beden duvarları oldukça kalın yapılması yapıya hantal görünüm vermiştir. Köprülü Camii de bu grupta yer alan yapılardan olup duvarları kubbe yükünü taşıyabilecek genişliktedir. Her ne kadar enli olsa da kubbeyi taşımada pandantif kullanıldığından yükü üstlenen duvarları desteklemek amacıyla, tam bu noktalara güney cepheye payandalar yerleştirilmiştir.

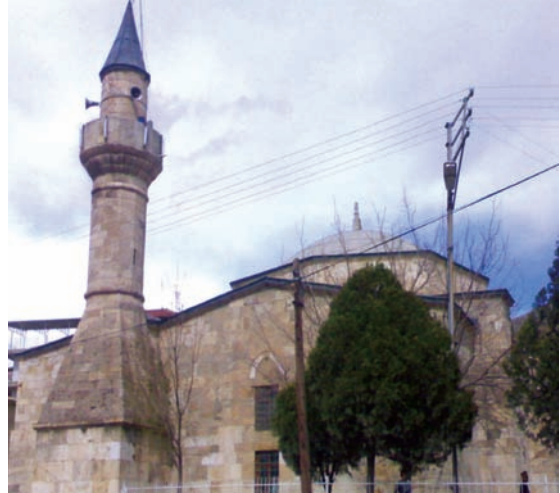
Resim 4. Batı cephe ve minare

Cepheler, kütle tertibi itibariyle masif bir görünüş yansıtır. Genel düzenleme olarak benzer özellikler sergiler. Pencere açıklıkları bu masifliği kısmen gidermektedir. Pencere bütünü cephelerde ikişerli olup düzenlemesi farklıdır. Kuzey ve güney cephelerde mihrap ve kapının iki yanında, dikdörtgen biçimindedir. Doğru ve batı cephelerde ana aks da altlı

üstlü dikdörtgen biçiminde ikişer pencere yerleştirilmiştir (Resim 4). Boyuna dikdörtgen, lentolu pencerelerin üsttekilerinin yukarısında sivri kemerli alınlık bulunmaktadır.

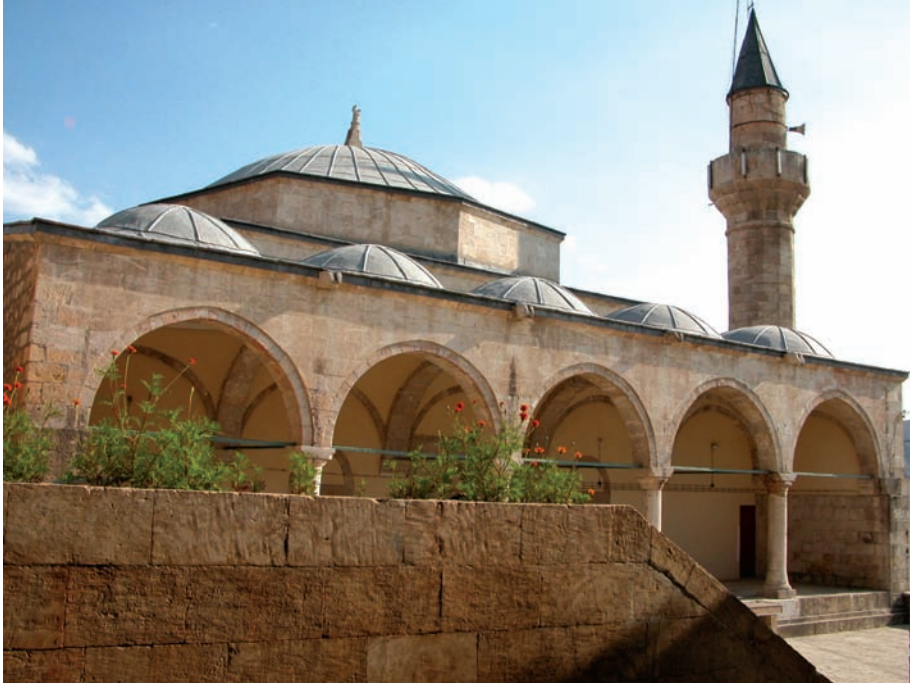
**Resim 5.** Kuzey doğudan son cemaat yerine bakış

Güney cephede mihrabın iki yanındaki birer payanda ile duvar güçlendirilmeye çalışılmıştır. Minare batıya doğru beden duvarlarından taşıntı yapmaktadır. Kare kaide üzerinde yukarı doğru daralan prizmatik üçgen pabuç bulunmaktadır. Minare gövdesi onikigen olup, altta ve üstte yuvarlatılmış profilli silmelerle oluşturulan bileziklere sahiptir. Şerefe altı düzgün küçük kesme taşların üst üste, dışarıya taşıntılı dizilmesiyle genişletilmiştir. Onun üstündeki şerefe korkuluğu ince taş plakaların yan yana yerleştirilmesiyle oluşturulmuştur. Minare gövdesi külaha kadar biraz daha incelerek

silindir biçiminde devam ederek, kurşun levhalarla kaplı, konik külahla sonlanmış (Resim 5).

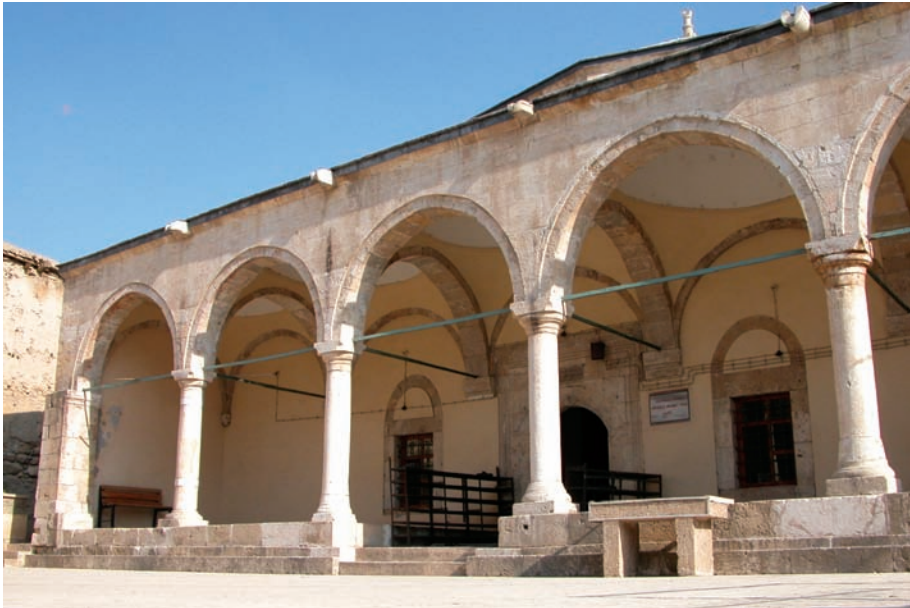
**Resim 6.** Son cemaat yeri

Caminin kuzeyi en hareketli cephedir. Son cemaat yeri doğu-batı doğrultusunda dikdörtgen planlıdır ve eş büyüklükte kubbelerle örtülüdür. Dört sütun ile kuzey duvar arasına atılan sivri kemerlerle beş bölüme ayrılmıştır (Resim 6). Her kare bölüm pandantiflerle geçilen kubbe örtülüdür. Kare kaide üzerine oturan mermer sütunlar düz, silindirik

yükselmekte aşağısında ve yukarısında birer bilezik bulunmaktadır. Son cemaat yerinin doğu ve batısı ince, sağır duvarlıdır. Son cemaat yeri iki basamaklı merdivenle çıkılan yükselti üzerindedir (Resim 10). Kapı açıklığı seviyesindeki bu zeminden doğu ve batı yanlara birer basamakla çıkılan seki düzenlemesiyle yükselti daha da belirginleşmiştir. Cepheleer ön yüzü düz, alt yüzü pahlı bir silme ile sonuçlanmaktadır. Son cemaat yeri duvarının üst seviyelerinde dört çörtten dikkat çekmektedir.

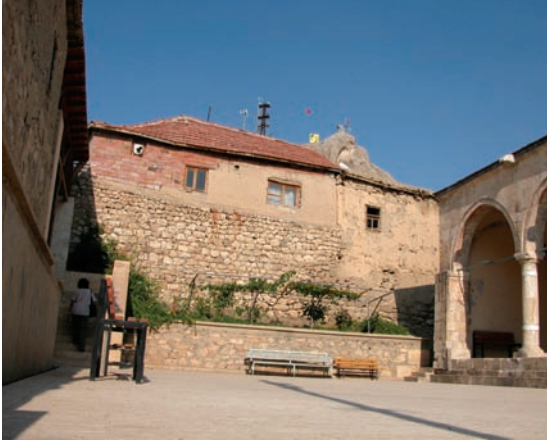
Resim 7. Cami avlusu

Yapının kuzeyindeki avlu ise yine doğu-batı doğrultuda dikdörtgen biçimdedir (Resim 7). Avlunun kuzeyinde abdest alma yeri bulunmaktadır. Daha önceleri avlunun kuzey istinat duvarı boyunca musluklar yan yana diziliyken onarımlar sırasında bu çeşmeler kaldırılmıştır<sup>(7)</sup> (Resim 8). Aynı duvarın üst kısmına merdivenlerle çıkılan yükselti şeklinde, kapalı abdest alma yeri yapılmıştır.

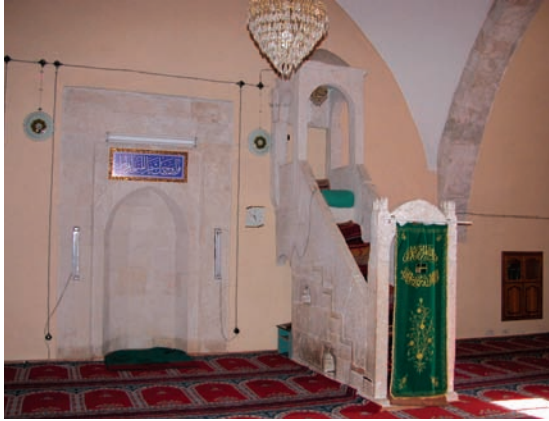
Resim 10. Güney duvar, mihrap ve minber

Mihrap, güney duvar aksında, beş kenarlı niş şeklindedir (Resim 11). Mihrap kavsarası sade, sivri kemer biçimindedir ve dikdörtgen bir çerçeve oluşturan enli bir bordürle kuşatılmıştır. Kavsara kemeri yukarısındaki dikdörtgen levha yenidir. Bezemesiz çok sade mihrapta hafif bir profilden sonra bordüre geçildiğinden bordür daha taşınılıdır.

Minber harimin güneybatısında, mihrabın ise batısında yer alır (Res.10). Duvara bitişik oldukça sade olan minber, süpürgelik, yan aynalıklar, korkuluk, kapı, geçit ve onun üzerinde yer alan köşk bölümlerinden oluşmaktadır. Süpürgelik bölümünde her iki yanda yaklaşık olarak eksende kaş/dilimli ke-

taşı sikkesine benzeyen dilimli birer başlıkla sonlanmaktadır. Kemerin üzerinde başlıkların arasında sivri kemerli taç/tepelik kısmı bulunmaktadır. Minberin güneyinde dört sütun üzerine atılan yarım daire kemerler üzerine oturan basık kubbe ile örtülü köşk yer almaktadır. Köşkün altında basık yarım daire kemerle oluşturulan geçit bulunmaktadır. Duvara bitişik yapılan minber korkuluksuzdur

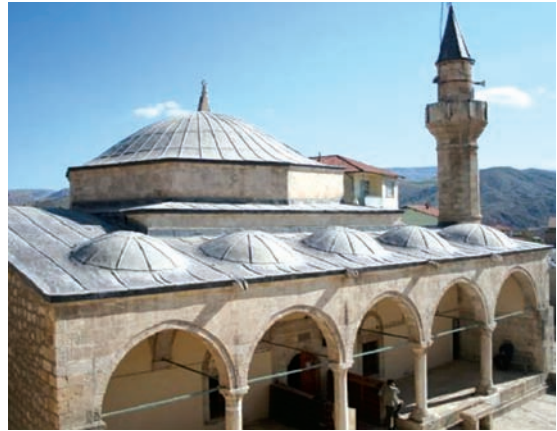
Resim 7.1 Kuzeydoğudan genel görüntü

Minare tamamen düzgün kesme taşla inşa edilmiştir. Cami kemer, pencere lento ve sövelerinde de düzgün kesme taş kullanılmıştır. Kubbelerle, tonozların kurşun levhalarla kaplandığı görülmektedir (Resim 7.1).
