# KAYSERİ SARIOĞLAN PALAS KÖYÜ CAMİİ

Hüdavendigâr AKMAYDALI

#### YAPILMASI GEREKEN ONARIMLAR

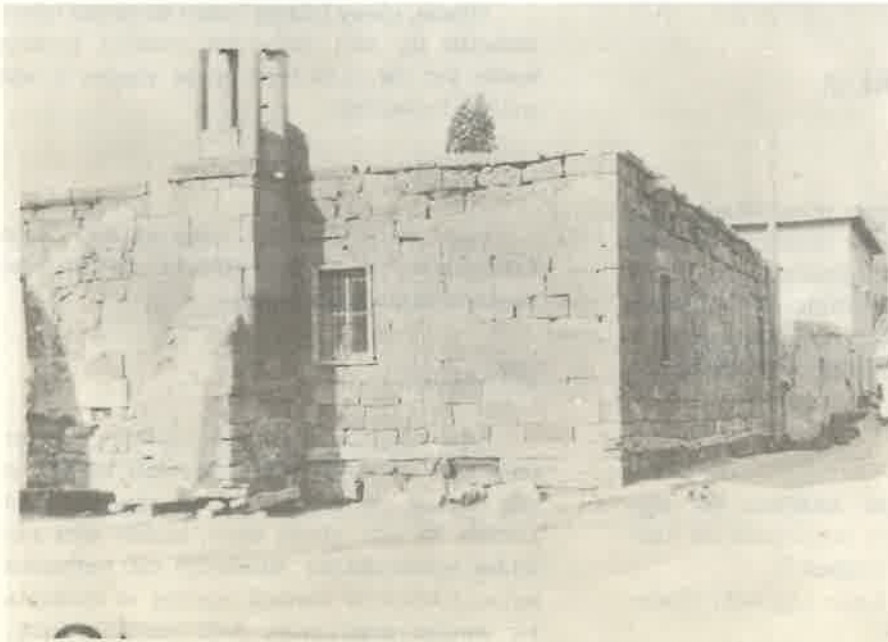
Camiin güney ve batı cephe duvarları ile ezanlığın kaidesi kısmen düzgün kesme taş ile yapılmış, doğu ve kuzey cepheleri moloz taş ile inşa edilmiştir (Fotoğraf 1).

Cami toprak damlıdır ve damın akıntısı doğu ve batı yönlerine verilmiştir. Bundan başka güney cephede iki adet de çörten bulunmaktadır (Fotoğraf 1).

Cami giriş kapısının hemen sağından başlayan merdiven ise ezanlık ve dama çıkışı sağlamaktadır (Fotoğraf 2 - 3). Bu merdivenin bir kısmı ile ezanlık kaidesi avlu duvarının dışına taşmıştır. Ezanlık kaidesinin hemen sonunda, cephenin güneye yakın köşesinde 0.86 metre genişliğinde bir pencere bulunmaktadır (Fotoğraf 1).

Güney cephe 15.27 metre uzunluğunda ve yerden ortalama 4.37 metre yüksekliğindedir. Cephe düzgün kesme taş ile inşa edilmiştir ve düz olarak nihayetlenir. Yerden ortalama 0.50 metre yüksekliğe konan ahşap hatırlarla beden duvarı takviye edilmiştir (Fotoğraf 1).

Güney cephegedeki pencereler 0.86 metre genişliğinde, 1.32 metre yüksekliğindedir. Batı cephesindeki tek pencere de bunların aynısıdır (Fotoğraf 1).

FOTO:1  
Ezanlık kaldesi,  
batı cephe ve  
güney cephenin  
görünüşü

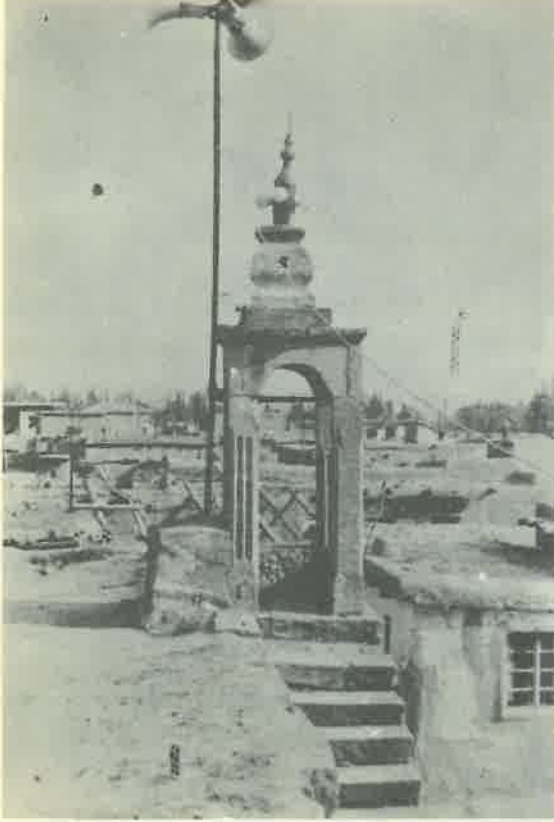
den ortalama 5.00 metre yüksekliğindedir. Camiye giriş, batı cephenin kuzeye yakın olan kısmından açılan basık kemerli bir kapı ile sağlanır (Fotoğraf 4). Cami giriş kapısının solunda kalan ve cepheye bitişik olan oda sonradan yapılmıştır.

Batı cephesinin kuzey tarafında yer alan basık kemerli ve 1.15 metre genişliğinde bir kapıdan camie girilmektedir (Fotoğraf 4).

Burada bulunan kapı kasası köy halkı tarafından sonradan yaptırılmıştır.

Foto: 4  
Cami giriş kapısı ve avlu sundurması

10— Cami avlusunda sonradan yapılan oda ve derme çatma avlu sundurması kaldırılacak ve cami girişine ahşap bir sundurma yapılacaktır. Avlu döşemesi düzenlenecektir.

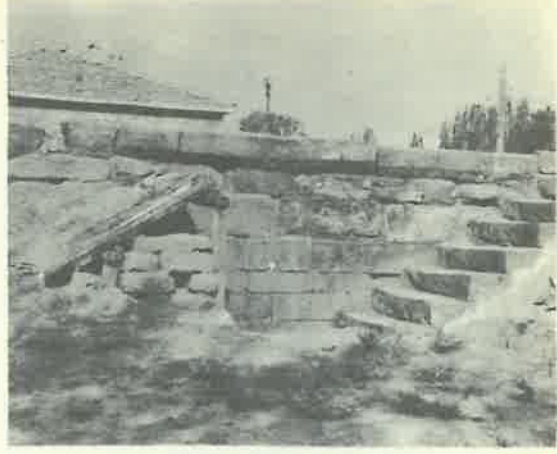
Cephe kısmen düzgün kesme taş ile inşa edilmiştir. Ezanlık kaidesinden itibaren güneye doğru beden duvarı ahşap hatıl ile takviye edilmiştir. Ayrıca bu cephede ezanlık kaidesinden kuzeye doğru avlu sundurmasına kadar olan kısımda üstte basit bir silme vardır (Fotoğraf 3).

FOTO: 3  
Ezanlığa çıkış merdiveni,  
batı cephedeki silmeler  
ve avlu sundurmasının  
devamı

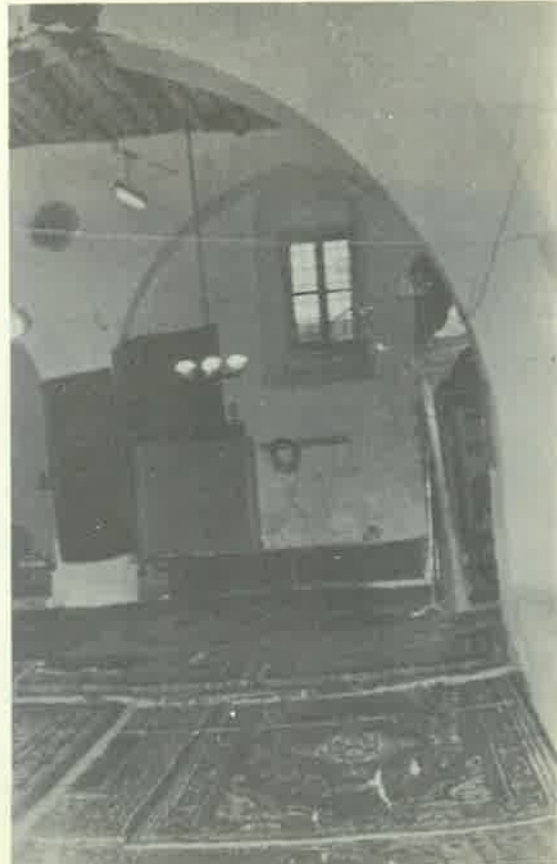
Yer yer dökülen sıvalardan görüldüğü kadarı ile ana mekânın ortasındaki, kemerleri taşıyan ayaklar ve kemerler düzgün kesme taştır. Fakat köy halkı tarafından bütün iç duvarlar gibi bu ayaklar ve kemerler sıvanmış ve badana yapılmıştır (Fotoğraf 5 - 8 - 10).

FOTO: 5  
Cami içinden görünüş  
Kible duvarı ve kemerler  
ile ahşap kirişlemeler

4— Cami içindeki üç adet ayak, kemerler ve duvarlar raspa edilecektir. Düzgün kesme taş olan kısımlar taraklanacak ve diğer kısımlara sıva yapılacaktır.

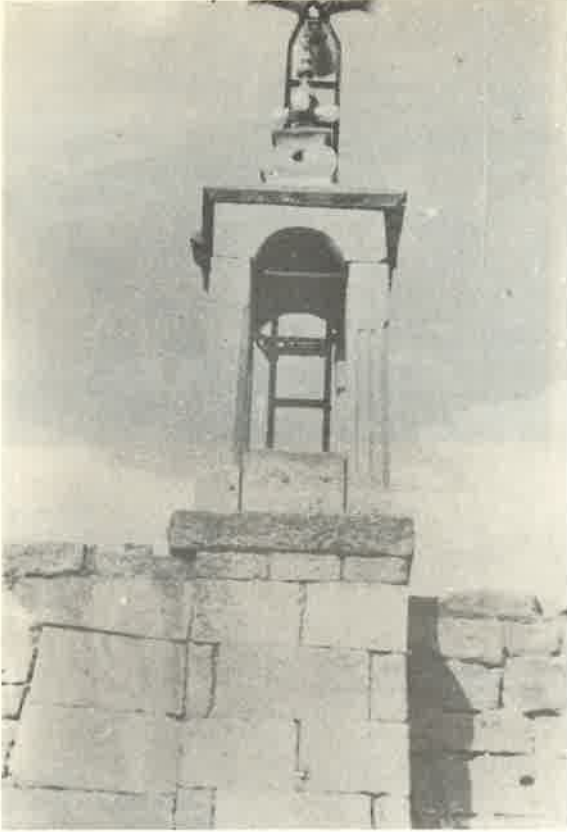
Tamamen taştan yapılan ve 1.07 x 1.07 metre ebadındaki ezanlık dört ayak üzerine inşa edilmiştir (Fotoğraf 2 - 6).

FOTO: 6 Ezanlığın diğer bir görünüşü

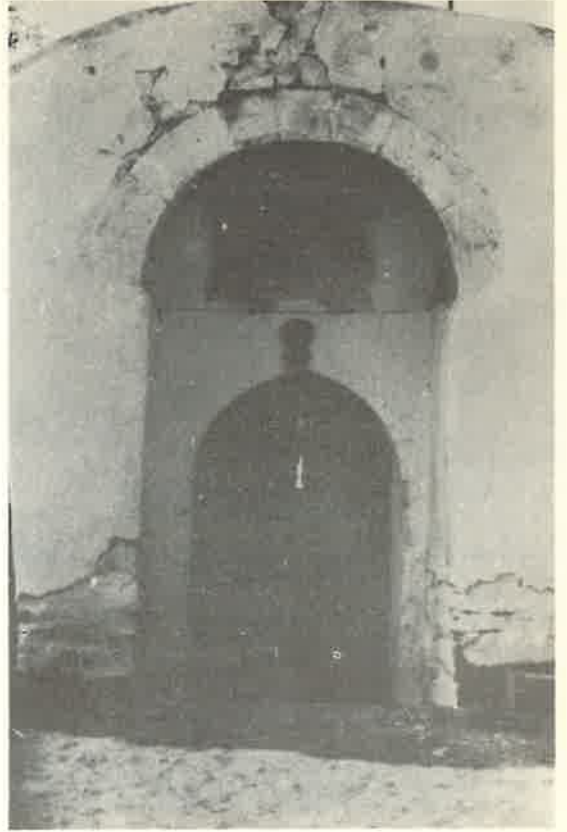
Dik olan avlu duvarı batı cephesini âdetâ ikiye bölmektedir. Cami avlusunu yoldan ayıran ve avluya girişi sağlayan iç içe iki kemerli kapısı olan bu duvar, cami ile birlikte yapılmış olmalıdır (Fotoğraf 7).

Camiin batı cephe beden duvarındaki merdivene dik olarak dayanan avlu duvarında yer alan kapı iç içe iki kemerden oluşmaktadır. Dış kemer daha basık, iç kemer daha sivridir. Avlu kapısının açıklığı 1.15 metre, yüksekliği ise 1.70 metredir.

İç kemerin ön ve arkasında birer adet kitabe yer almaktadır.

FOTO: 7  
Kemerli avlu giriş kapısı ve  
Kitabenin görünüşü

9— Avlu duvarı ve kemerli avlu giriş kapısı düzenlenecek ve burada da kesme taş olan kısımlar taraklanacaktır.

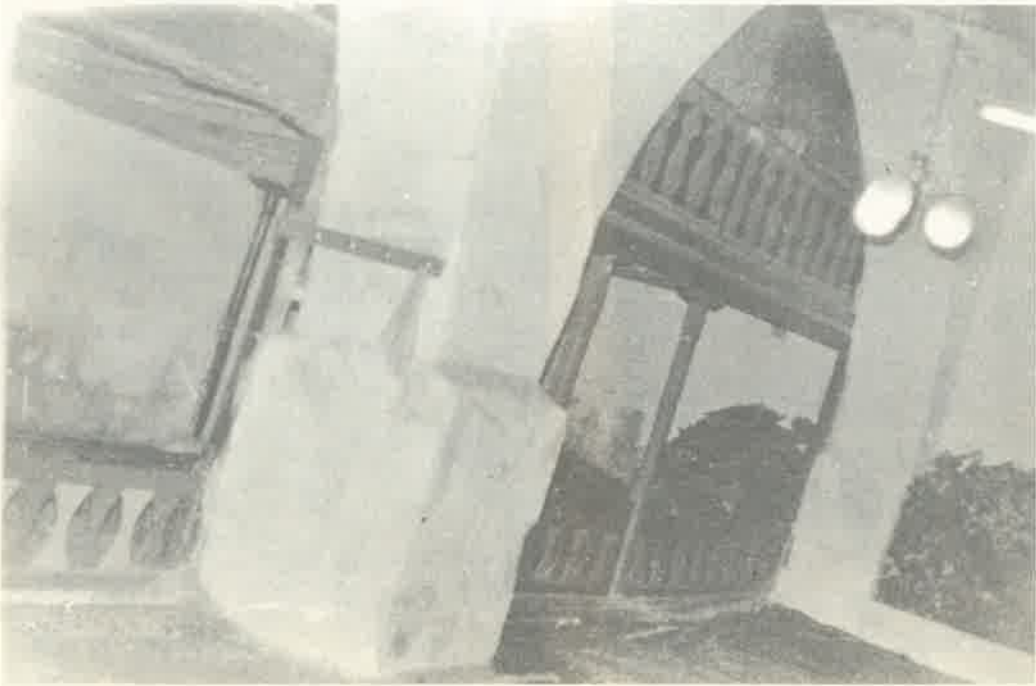
Ana mekânın ortasında takriben 1.00 x 1.00 metre ebadında ve kuzey güney istikametinde sıralanan kemerlerin oturduğu üç adet ayak vardır (Fotoğraf 8). Bu ayakların doğu ve batı kısımlarında birer kemer vardır. Bu ayaklarla doğu ve

Ana mekânın doğu ve batı duvarlarına kemerlerin daha rahat oturabilmesi ve duvarlarda herhangi bir çalıışmaya meydan verilmemesi için, ortalama 0.60 metre derinliğinde, 0.80 metre genişliğinde destek ayaklar konulmuştur (Fotoğraf 8 - 10). Bu destek ayakların arasında kalan döşeme, cami döşeme kotundan ortalama 0.45 metre yüksek tutulmuş ve böylece bir seki meydana getirilmiştir. Ana mekânın kuzey kısmı, enine sahnın sonuncusu, tamamen mahfel olarak bırakılmıştır.

FOTO: 8 Ayak, kemer ve mahvilden bir görünüm

6— Harap bir durumda olan mahfel onarılacaktır.

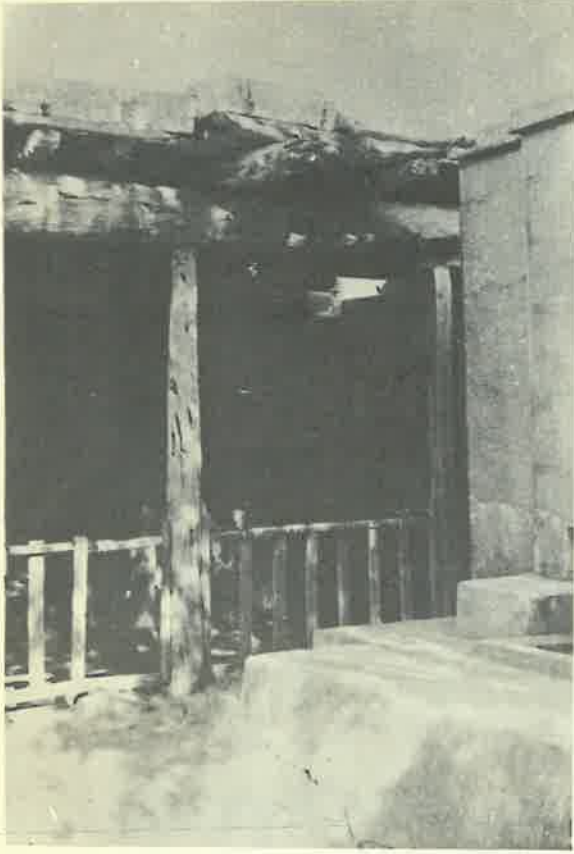
Bu cephenin avlu duvarından içerde kalan kısmı cami avlusunu teşkil eder ve bu avlunun üstü köy halkınca derme çatma olarak kapatılmıştır (Fotoğraf 4 - 9).

FOTO: 9  
Aylu sundurmasından  
diğer bir görünüş

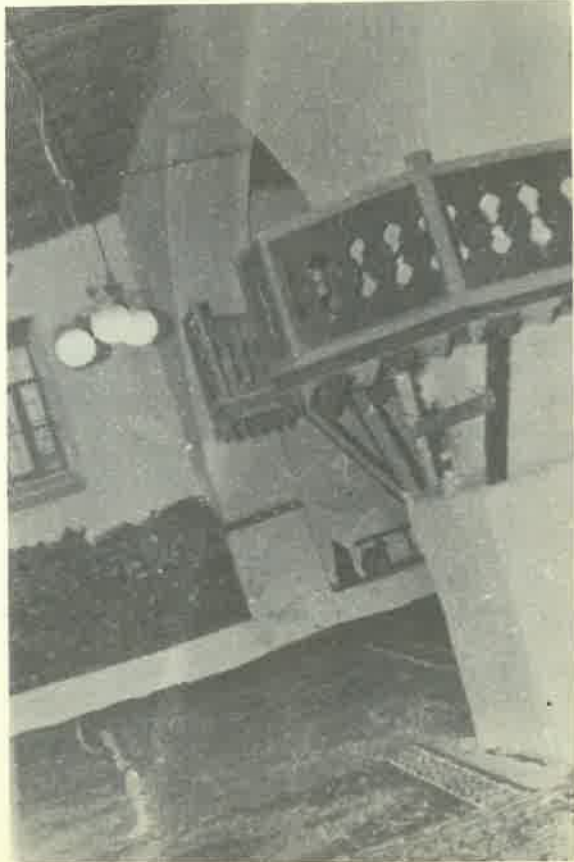
FOTO: 10  
Cami içinden  
diğer bir  
görünüş

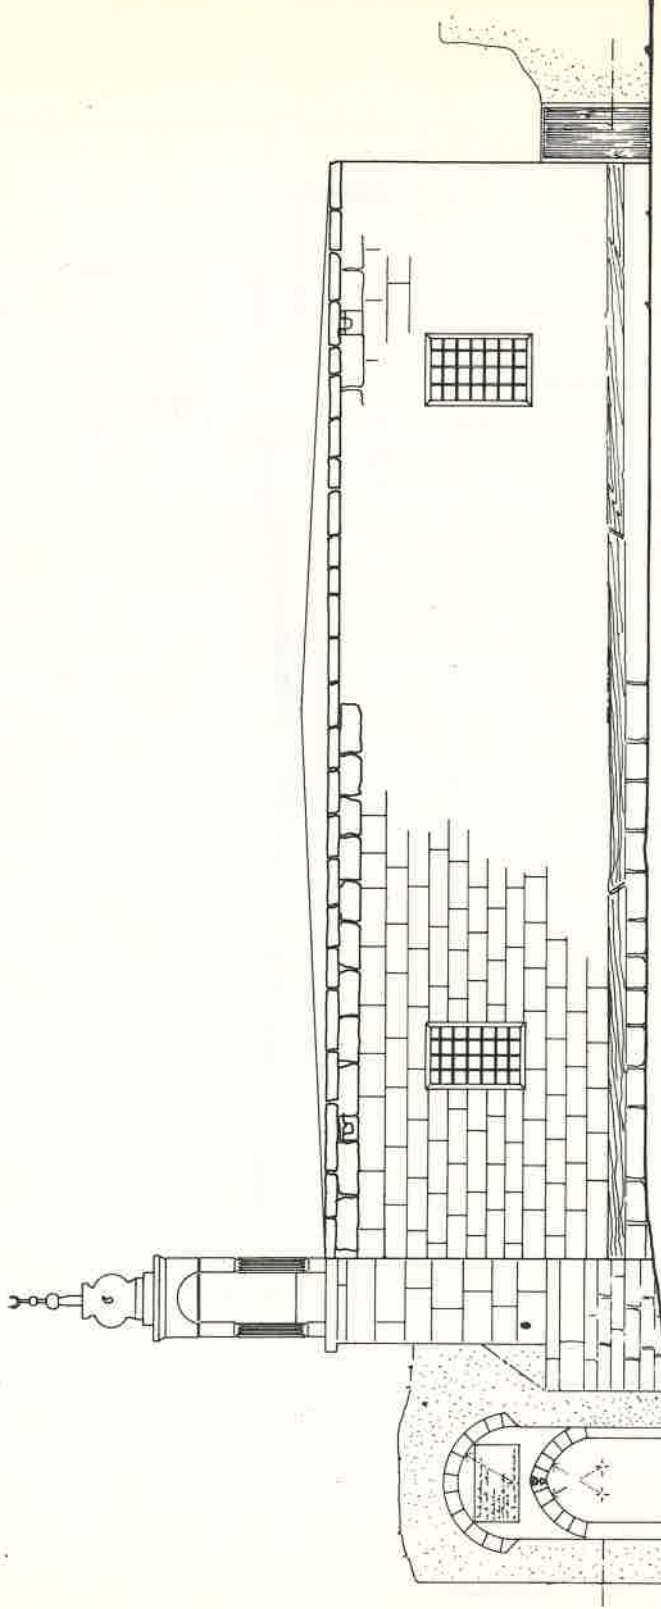
RÖLÖVE - 3

Cephede sağda ve solda 0.86 metre genişliğinde, 1.32 metre yüksekliğinde iki adet pencere bulunmaktadır. Ayrıca damın akıntısını dışarıya atan iki adet çörten, bu pencerelerle birlikte, cephenin başlıca mimari elemanlarını teşkil eder.

Güney Cephe

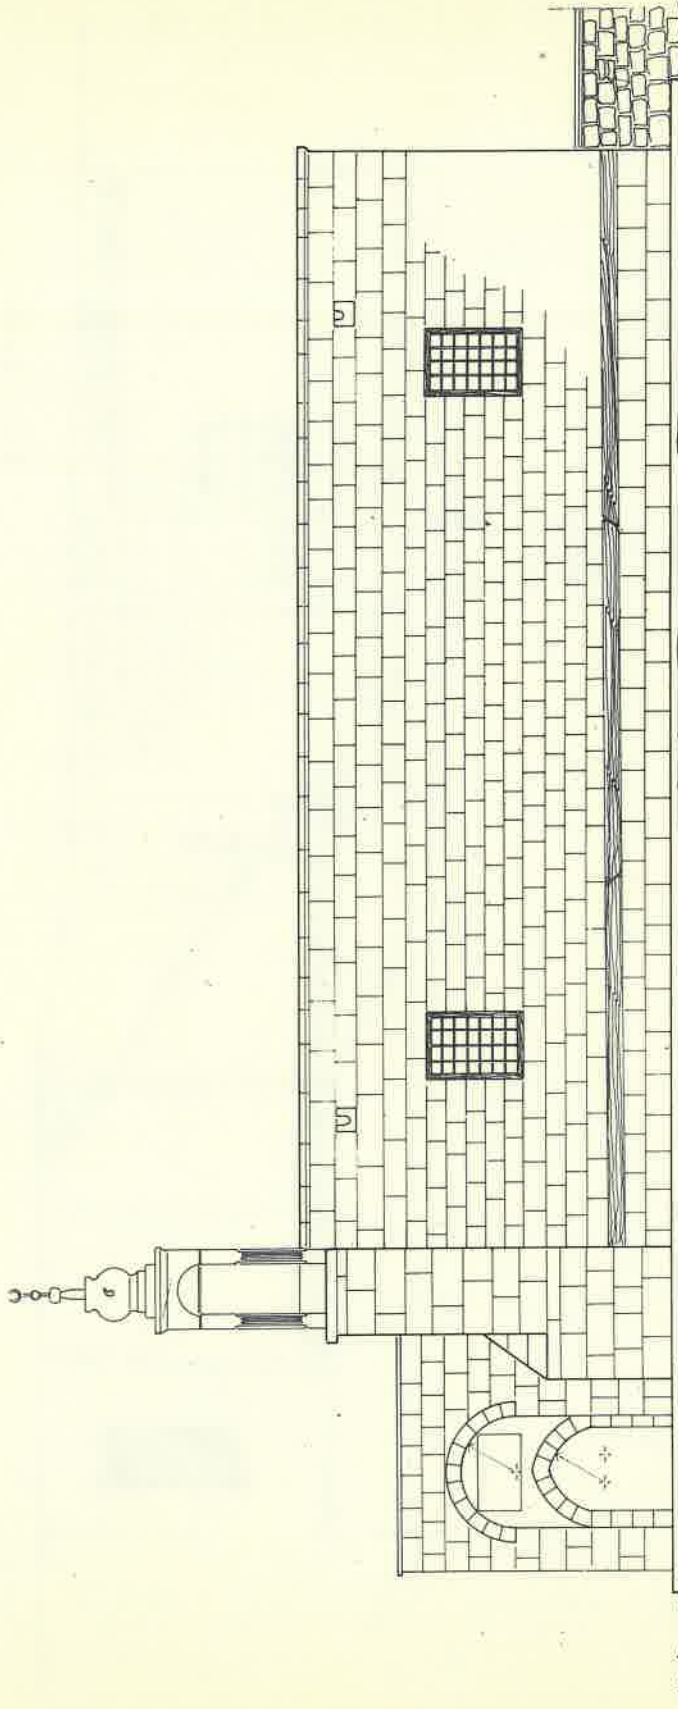
Restorasyon. 3

Güney Cephe

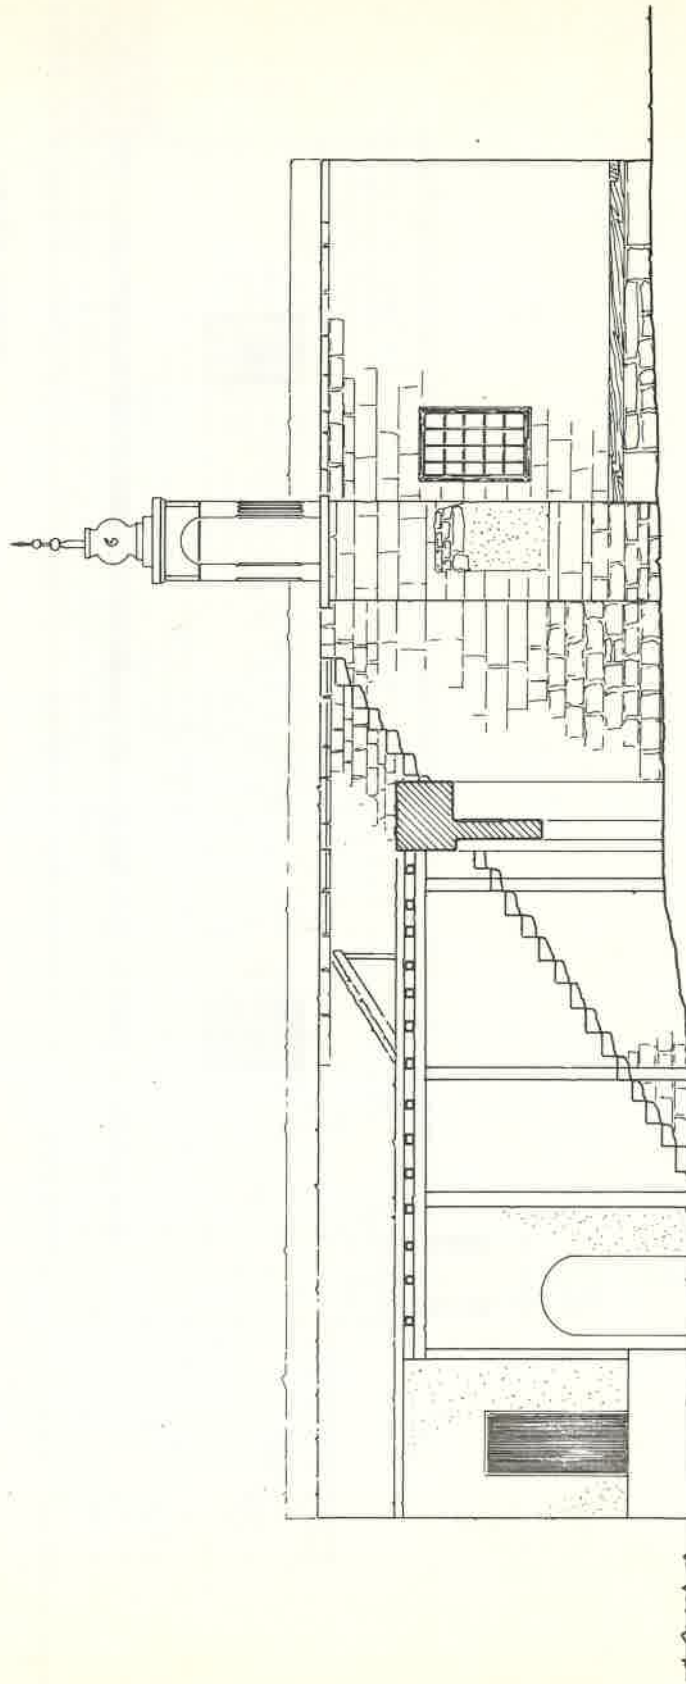
RÖLÖVE - 4

Batı cephe 17.28 metre uzunluğunda ve yer-

Batı Cephe

1— Şakûlinden çıkarak batı yönüne doğru eğilen ve merdivene dayanan batı cephe beden duvarı, cami içindeki kemerler askıya alındıktan sonra merdivenle birlikte sökülecek ve yeniden aslına uygun olarak inşa edilecektir.
